# مسجد جامع ورامین

زرین تاج شیبانی

پیرو سیاست‌های بازپیرائی مسجد جامع ورامین و در تداوم احیاء بخش شمالی مسجد، مطالعات و بررسی‌های لازم در زمینه بازسازی طاق ایوان شمالی در برنامه مرمت قرار گرفته که طی دو مرحله به انجام رسید.

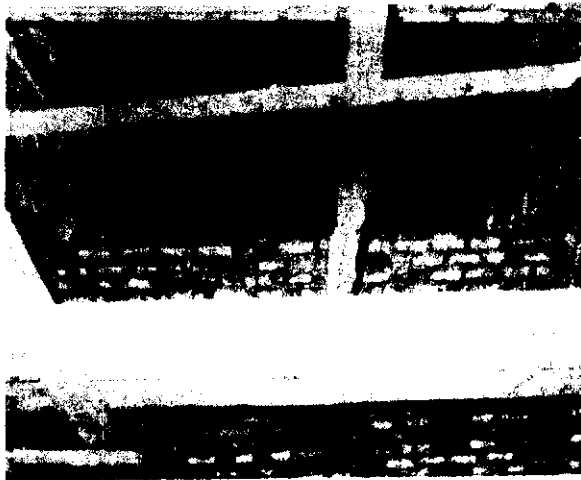
نمایش قالبهای دزد تقویت شده ضمن پیشرفت طاق

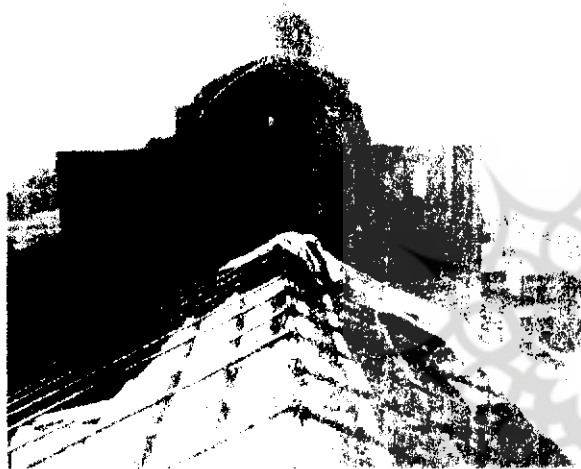
نمایش وضعیت پشت طاق پس از تکمیل و در حال پاکسازی

پاکسازی بخش انتهائی در پشت طاق و پر کردن آن با نیمه آجر، بصورت تیغه‌ای، و ریختن دوغاب، که با اجرای این مرحله ضخامت طاق تا حد ۱/۵ آجر تکمیل شد.

تمیز نمودن سطح کلی پشت طاق‌ها و برداشتن ملات‌های اضافی و آماده نمودن پشت طاق برای پالانه نهائی. نحوه اجرای پالانه پشت طاق به این ترتیب بود که پالانه از محل اولین شکستگی (مقصود اولین جایی است که از ضخامت طاق کاسته شده است) آغاز و به تیزه منتهی می‌گردد.

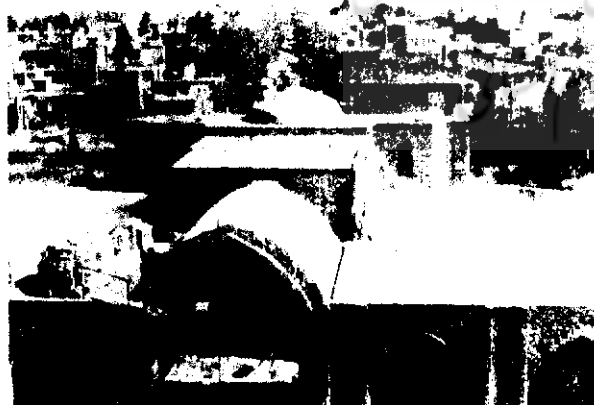
نمایش طاق بارسازی شده ایوان شمالی مسجد پس از تکمیل

ضخامت پالانه در محل شروع طبیعتاً با در نظر داشتن کاهش نیم آجر از ضخامت طاق، نیم آجر خواهد بود که در شکستگی‌های بعدی به سه چارک افزایش می‌یابد ولی بار دیگر در محل تیزه به نیم آجر می‌رسد. به نحوی که ضخامت طبره طاق در محل تیزه در نهایت امر دو آجر خواهد بود. ذکر این نکته ضرورت دارد که ضخامت طاق ایوان شرقی نیز در محل تیزه دو آجر است. ملات بکار گرفته شده در پالانه همان ملات گچ و خاکی است که طاق با آن به اجرا در آمده است تنها جهت تیزتر بودن اندکی درصد گچ آن افزایش یافته است. در نهایت سطح خارجی پالانه و پشت طاق با دوغاب گچ تیز پوشش شد.

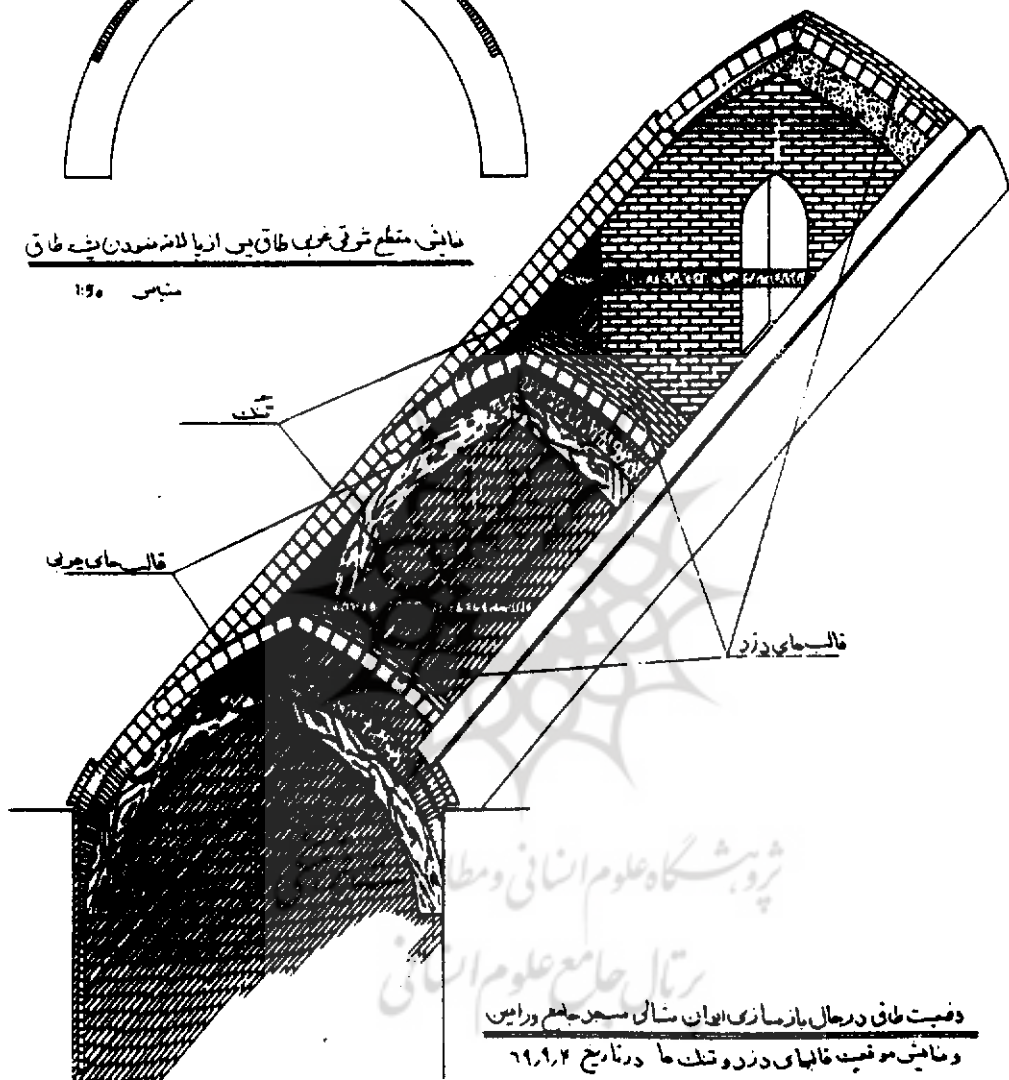
دقیقت طاق در حال بازسازی ایوان شمالی مسجد جامع ورامین  
و مناشئ موقعیت قالسجای دزد و تنک ما در تاریخ ۶۹،۹،۲
