پیشنهاد روشی برای آسیب‌شناسی تک دانه‌های بازار نمونه موردی، تیمچه سرباز در بازار قزوین

دکتر اصغر محمد مرادی

مهندس محمد جواد دستمالچیان

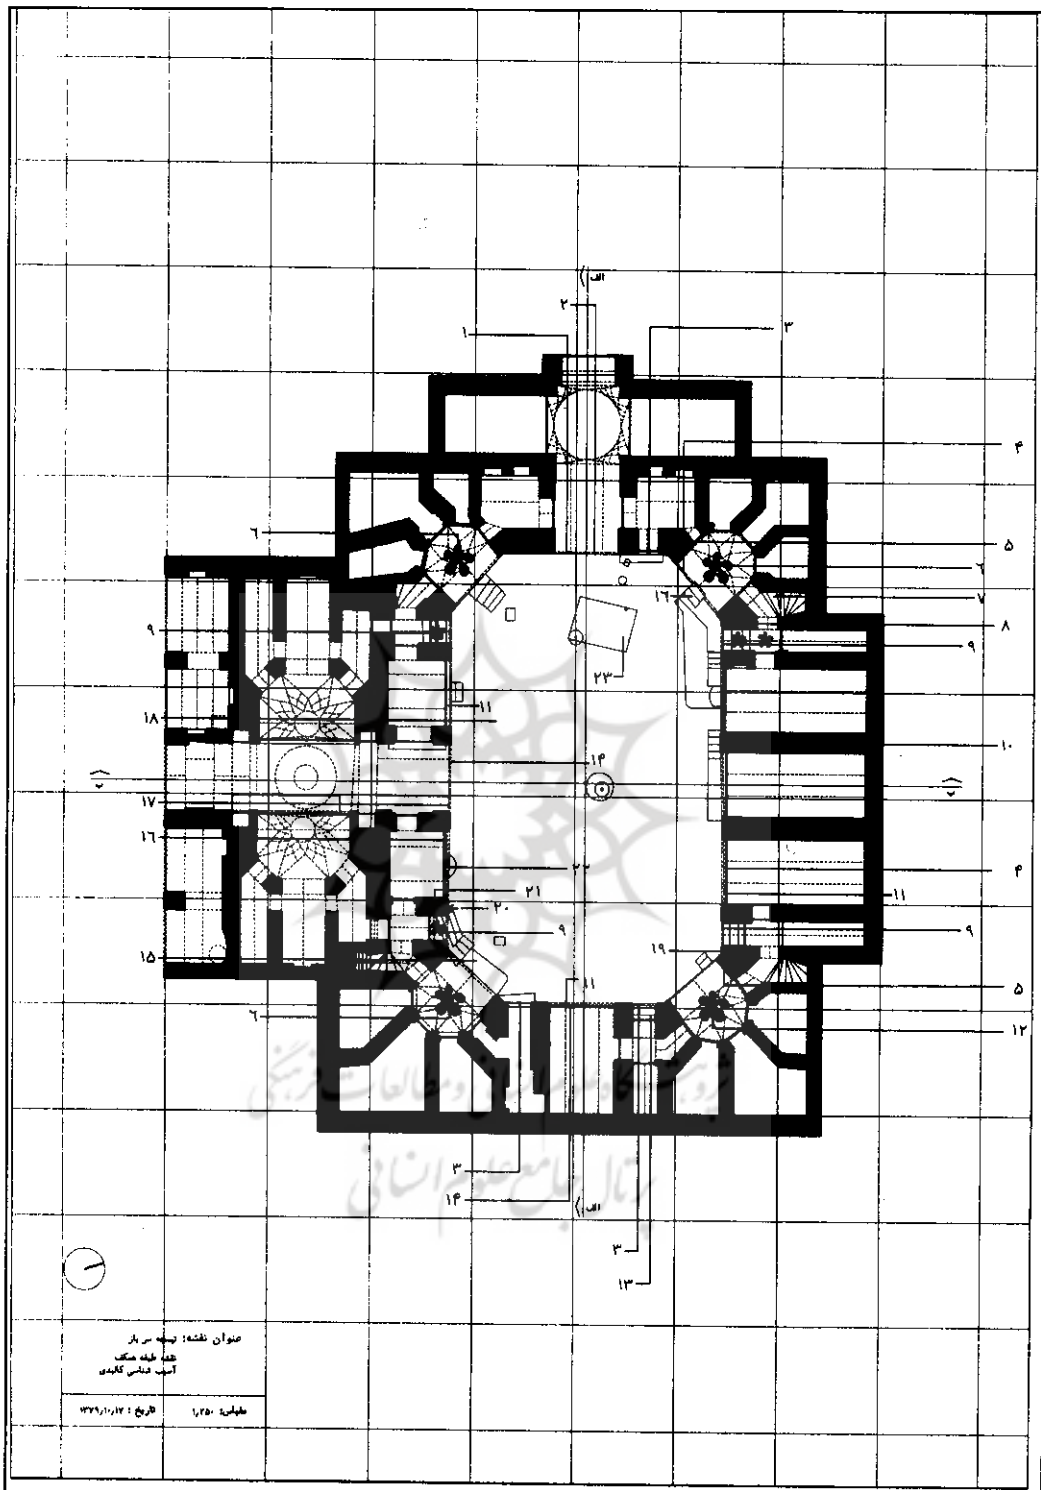
نیمچه سر باز، نقشه طبقه همکف، آسیب شناسی کالبدی
(توضیحات: صفحات بعد)

پوشش ایوان طبقه اول و ستون‌های چوبی نگهدارنده آن به شدت فرسوده شده‌اند به طوری که بعضی از ستون‌های چوبی آن از فرم خارج شده‌اند و پوشش ایوان در بعضی از قسمت‌ها فرو ریخته است.

بر اثر فرسایش زیاد و عدم مرمت به موقع بخشی از پوشش سقف و دیوارهای طبقه اول ریخته است.

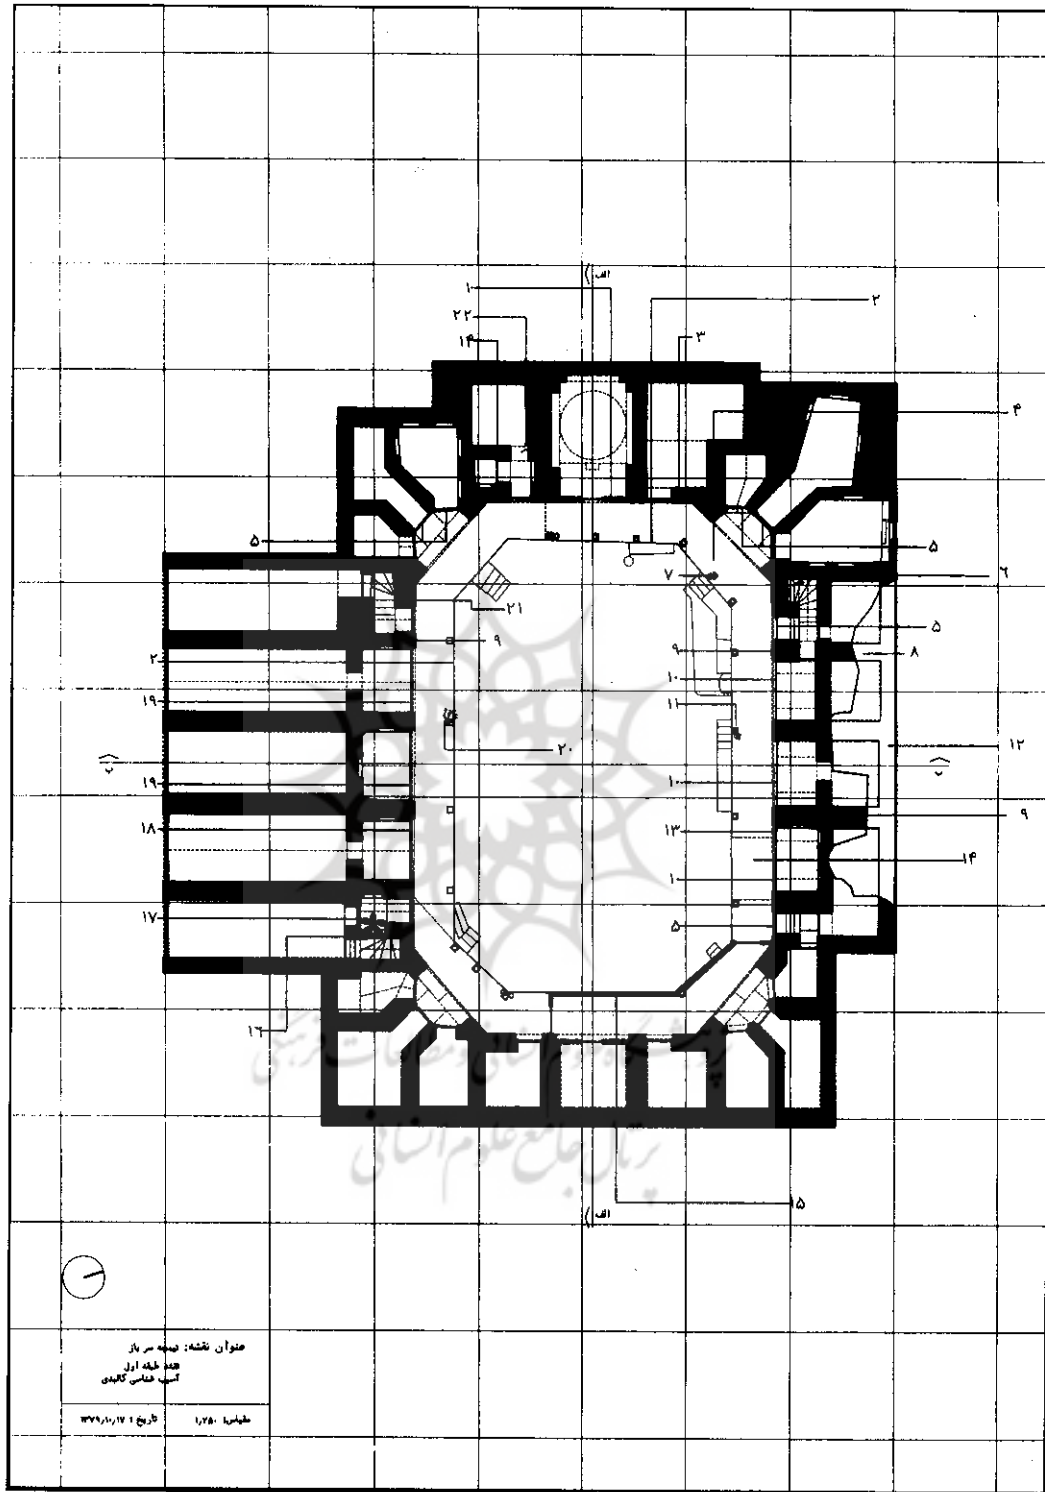
نیمچه سرباز، نقشه طبقه همکف، آسیب‌شناسی کالبدی

- ۱۸- در فلزی این حجره بر اثر رطوبت زنگ زده و رنگ آن در بعضی قسمت‌ها از بین رفته است. همچنین برای اجرای در فلزی الحاقی مجبور به کندن قسمتی از کاشی‌ها شده‌اند و برای پر کردن درزهای میان در و درگاه از آلودگی استفاده کرده‌اند که اجرای غیراصولی و ناشایسته آن منظره نامناسبی را ایجاد کرده است.

- ۱۹- آسیب دیدگی شدید در چوبی قدیمی.
- ۲۰- رشد گیاهان خودرو در فواصل بین مصالح باعث سرایت رطوبت به لایه‌های زیرین شده و سرعت فرسایش موضعی در بنا را افزایش دهند.

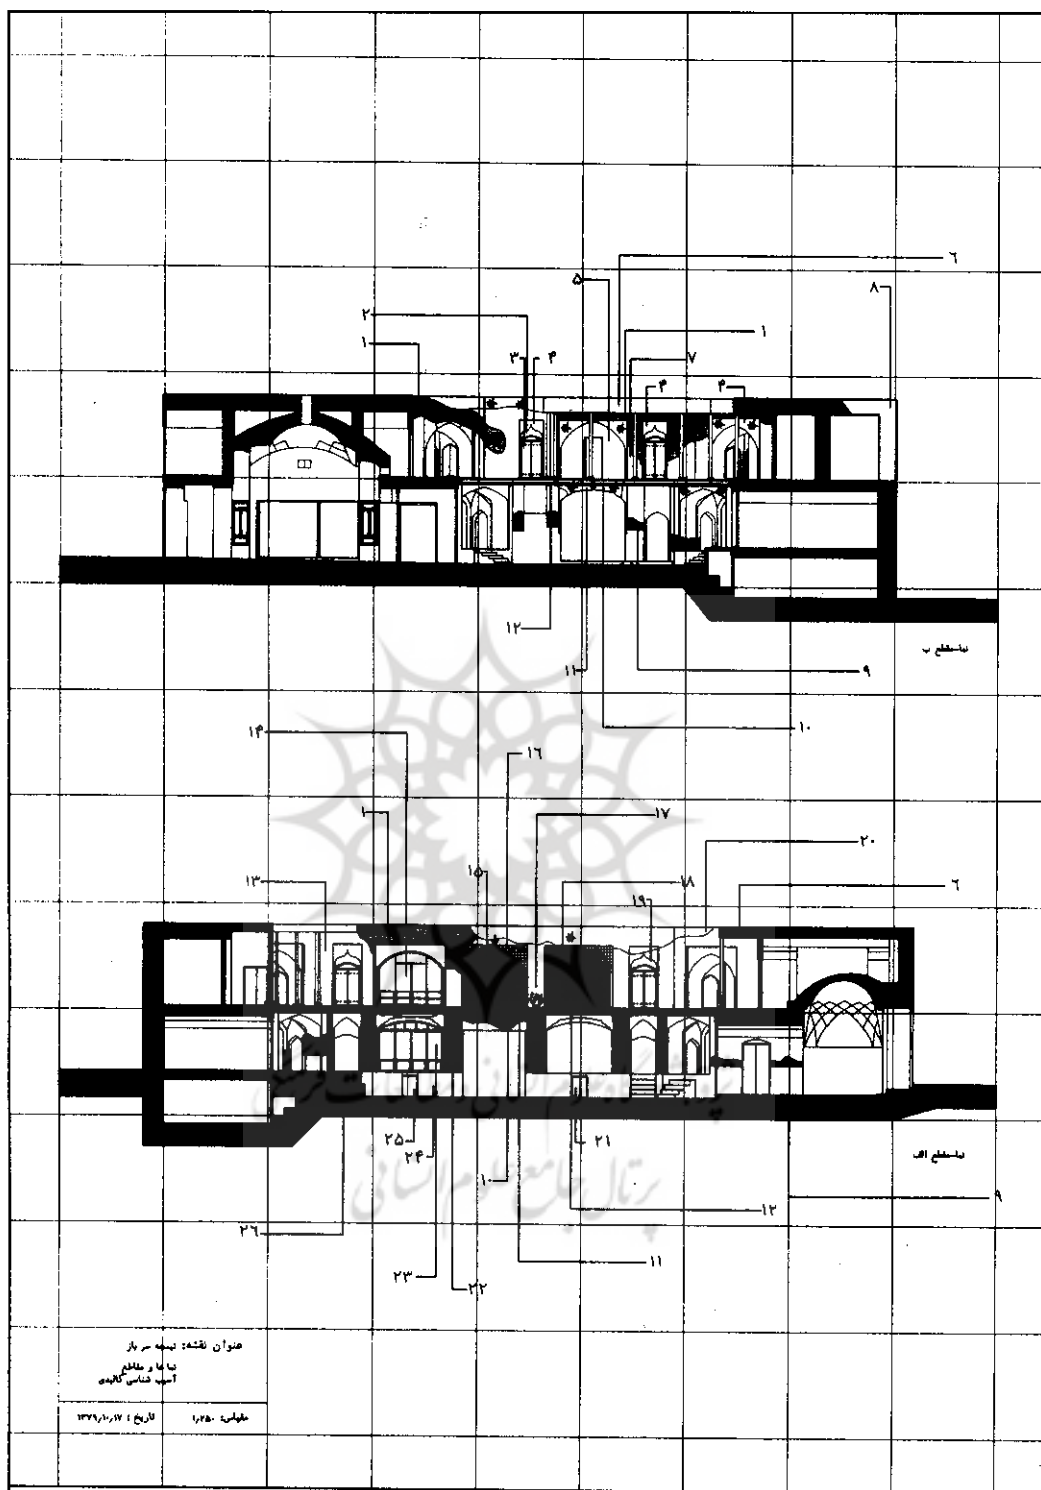
نیمچه سر باز، نماها و مقاطع، آسیب شناسی کالبدی

۲۵- در چوبی فرسوده

۲۶- نفوذ رطوبت در سطح بسیار وسیع به بخش پله‌ها که با اندود سیمان پوشیده شده‌اند، به دلیل وجود چاه دفع آب‌های سطحی در کف حیاط در قسمت جلوی پله‌ها.

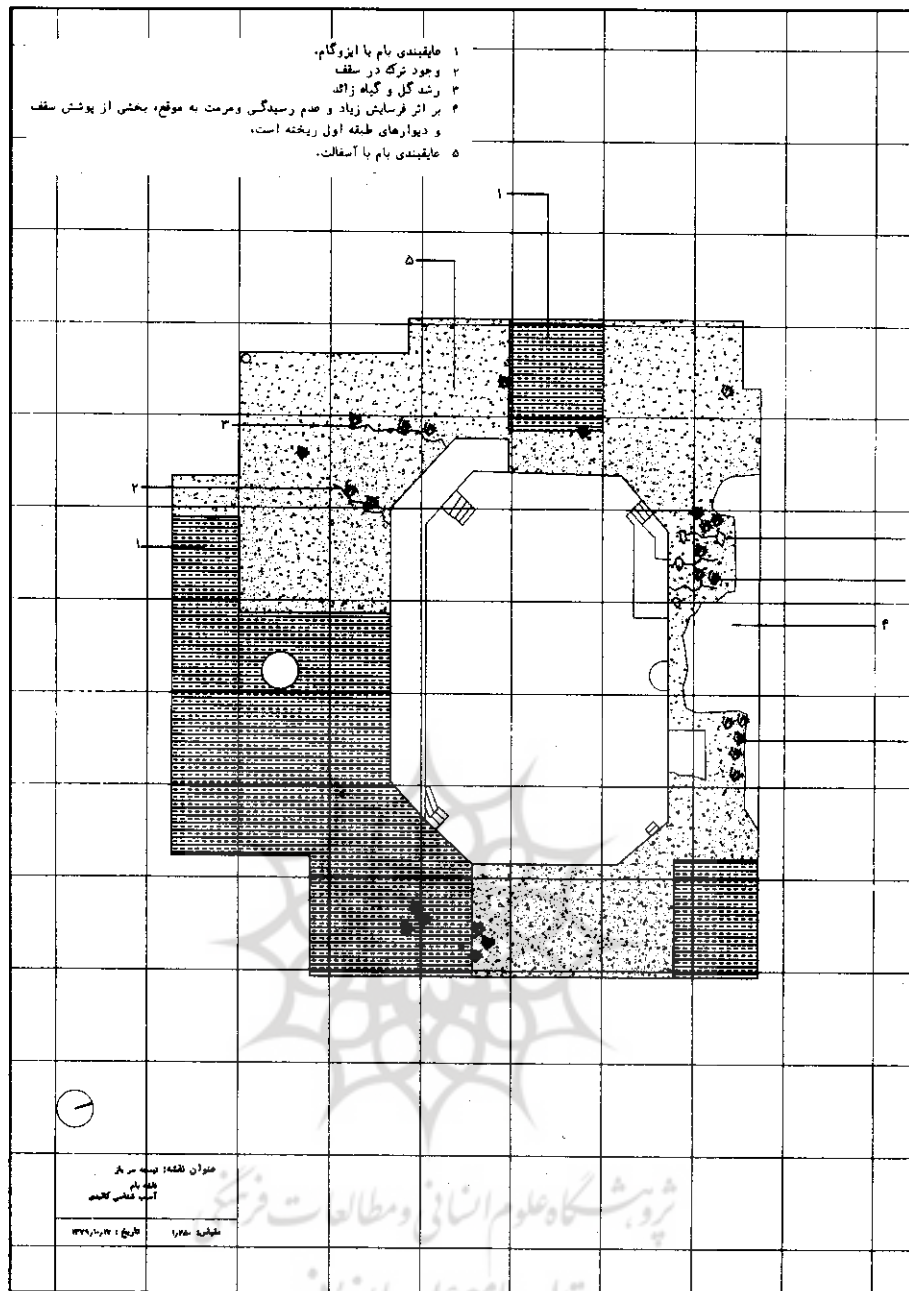
تیمچه سرباز، نقشه بام، آسیب‌شناسی کالبدی

تخریب پوشش ایوان و در نتیجه از بین رفتن جان پناه بام به دلیل نفوذ رطوبت، سبب شده که رطوبت و تخریب ناشی از آن تا پائین‌ترین حد ممکن پیش رود.

۲۴- ریختگی اندود دیوارهای نما که ناشی از نفوذ رطوبت از ایوان طبقه اول می‌باشد.

۲۵- پوشاندن جلوی دهنه با نایلون

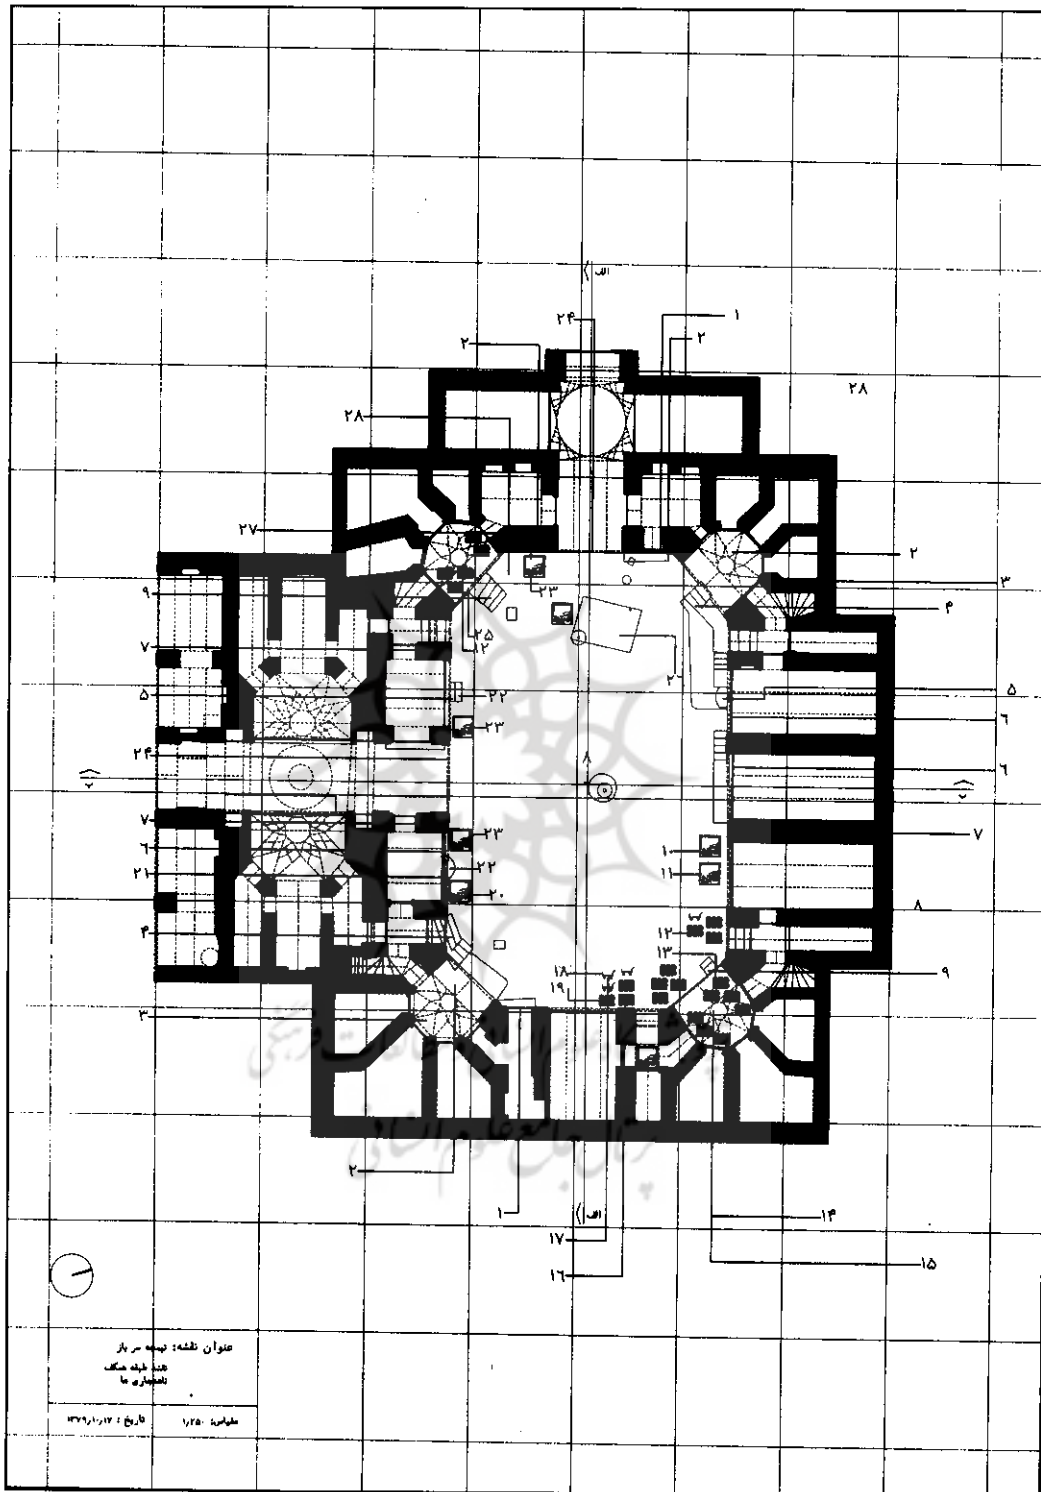
نیمچه سر باز، نقشه طبه همکتف، ناهنجار بها

- ۲۴- کشیدن ریسمان‌های متعدد به ایوان برای نگه داشتن درخت داخل حیاط که باعث ناهمگونی بصری گشته است.
- ۲۵- به دلیل عدم رسیدگی بخشی از پوشش ایوان فرو ریخته است.

- ۲۶- در و پنجره‌های فلزی
- ۲۷- جایگزین کردن گونی و نایلون به جای شیشه‌های شکسته شده در و

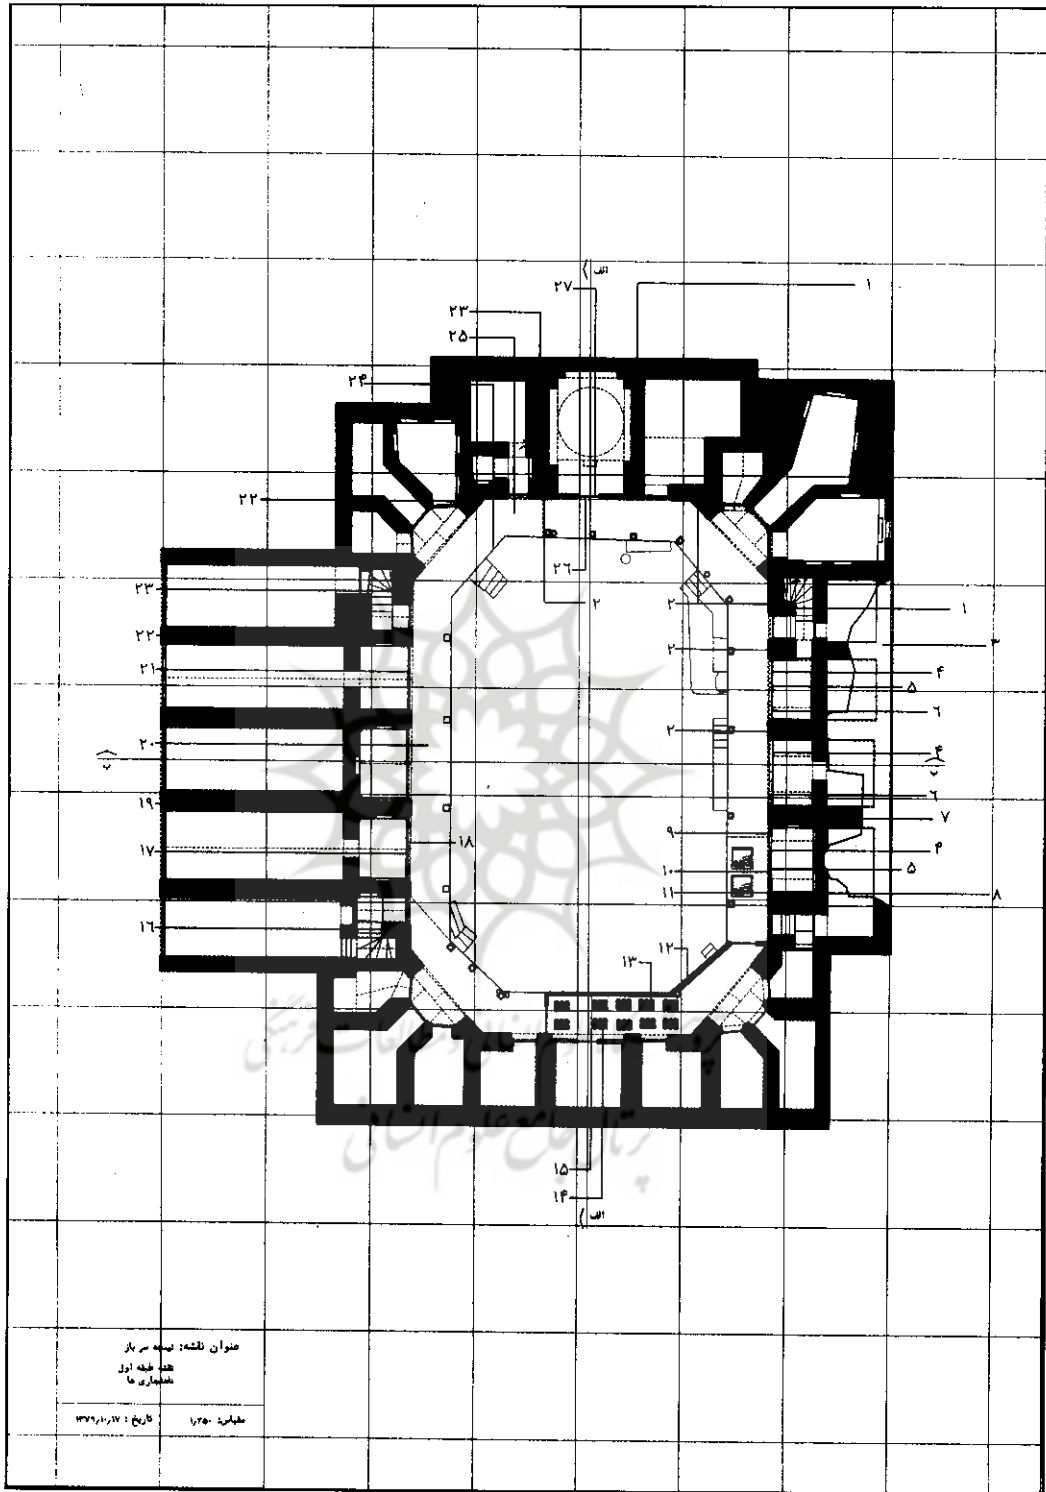
نیمچه سر بازار، نقشه طبقه اول، ناهنجاریها

- ۲۶- کالاهای انبار شده

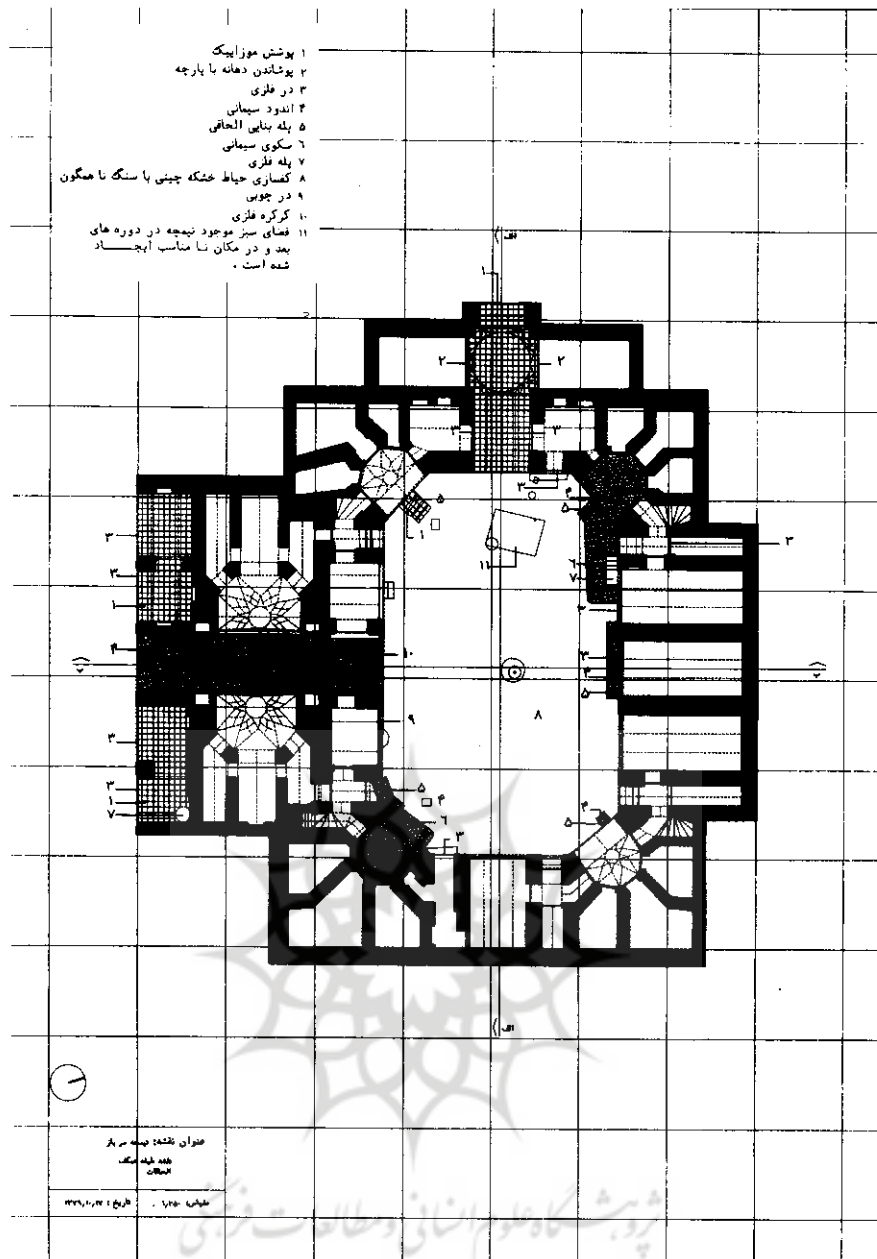
تیمچه سرریز، نقشه طبقه همکف

- به دلیل مداخلات غیر اصولی و ناشیانه در طبقه همکف قسمت پایین دیوارها با اندود سیمانی و در مواردی با اندود گچ پوشانده شده است.
- بیشترین الحاقات مربوط به اجرای اندودهایی است که بر روی قسمت‌های فرسوده پایه‌ها و دیوارها اجرا شده است.

- سطح نما در قسمت جنوب شرقی طبقه اول با بندکشی مجدد و رنگ کردن سطوح آن به صورت غیراصولی مرمت شده است.
- برای جلوگیری از ایجاد گل و لای در هنگام بارندگی، با ریزش آب، کف حیاط با استفاده از تکه سنگ‌های ناهمگون به صورت خشکه چینی و موقت اجرا شده است.

- هیچ یک از الحاقاتی که به منظور مرمت و بهبود وضعیت بنا انجام گرفته، اصولی و صحیح نمی‌باشد.
- الحاق سکوها و پله‌های بنایی در جلوی ورودی حجره‌ها، برای تسهیل دسترسی از حیاط به آن‌ها انجام گرفته است.
