## عملیات نجات بخشی آرامگاه هخامنشی (ملقب به گوردختر)

حسن راهساز

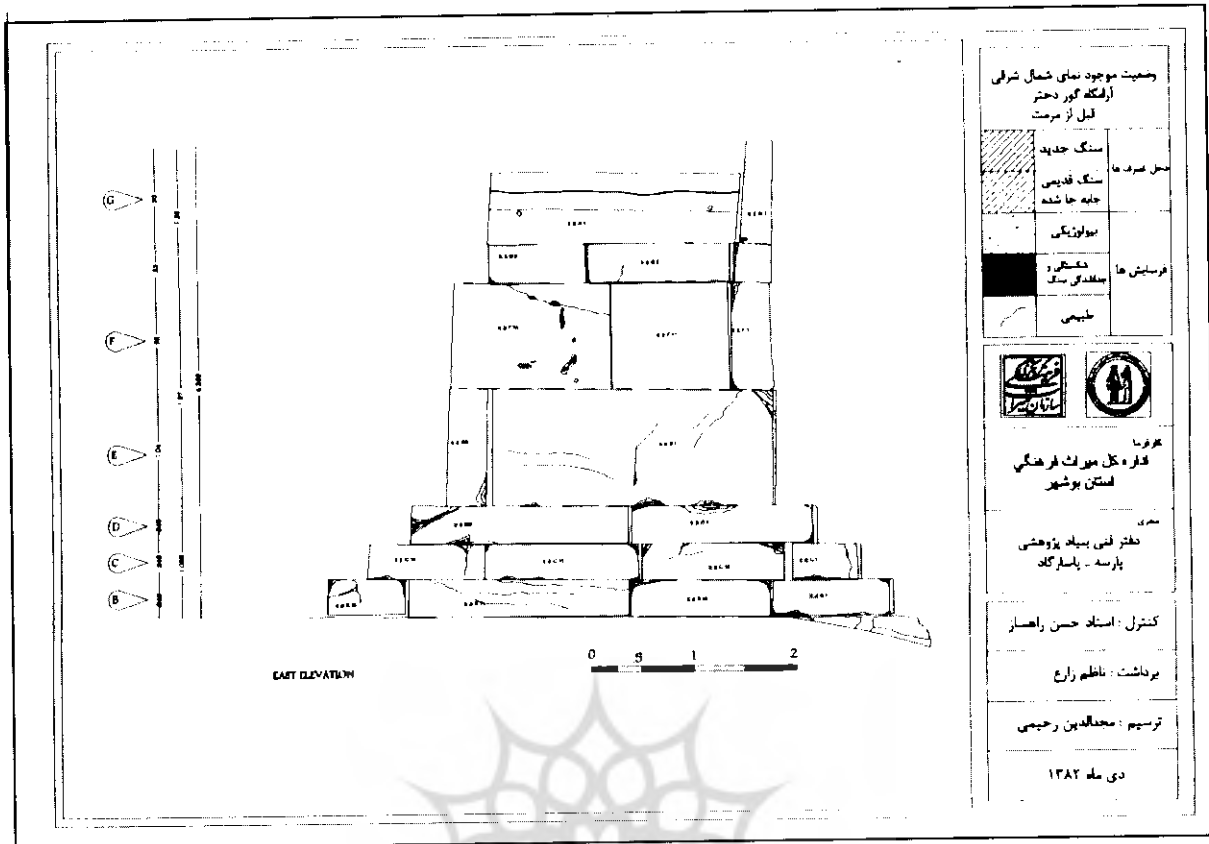
وضعیت موجود نمای شمال شرقی  
آرامگاه گور دختر  
قبل از مرمت

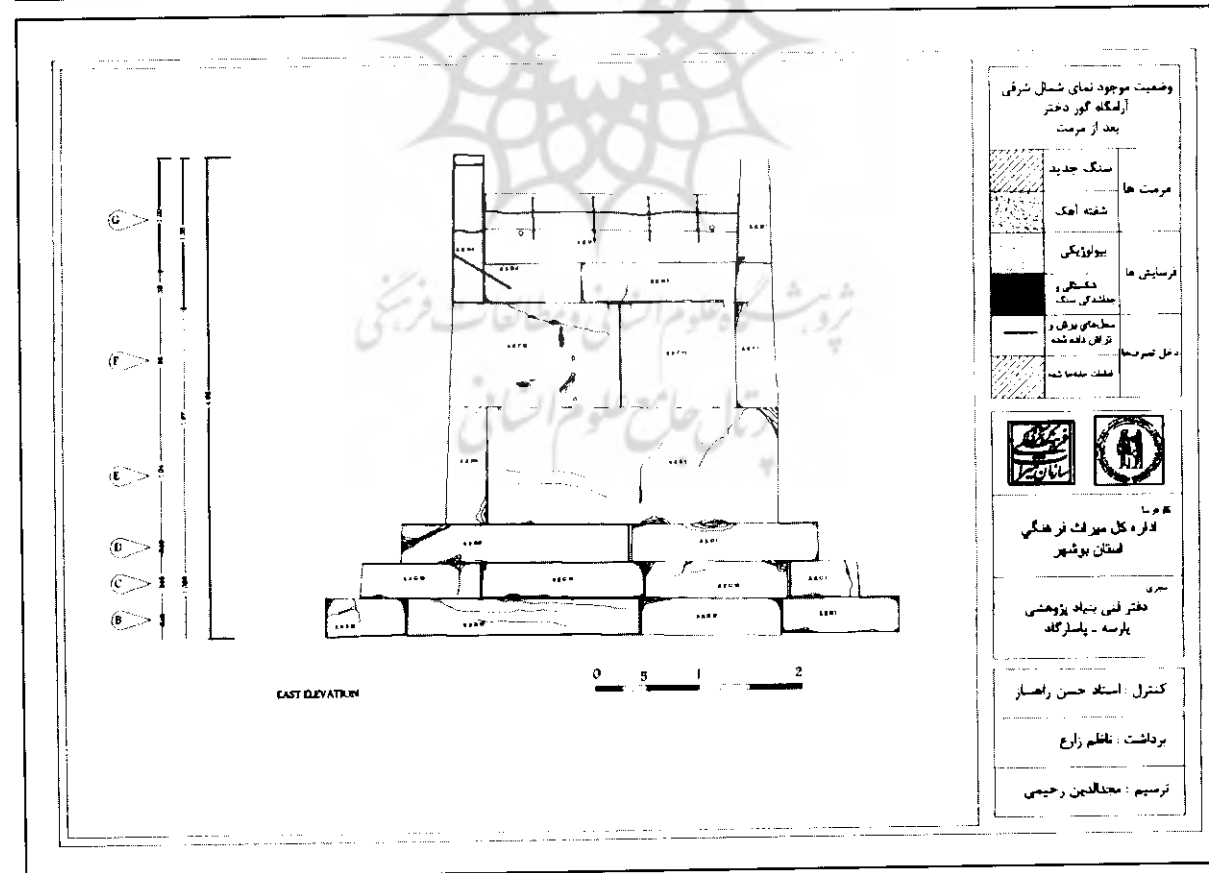
وضعیت موجود نمای شمال شرقی  
آرامگاه گور دختر  
بعد از مرمت

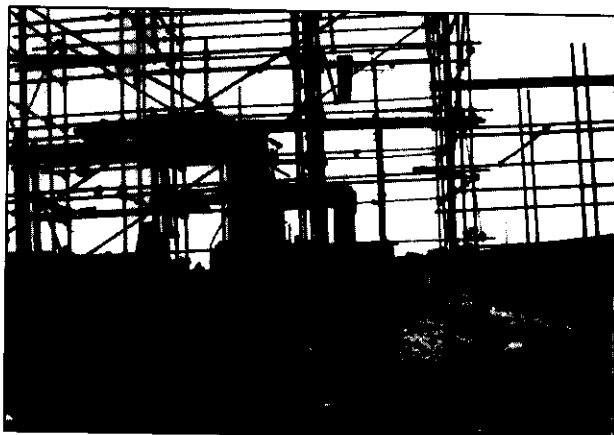
نمای شمالی پس از پیاده کردن قطعات

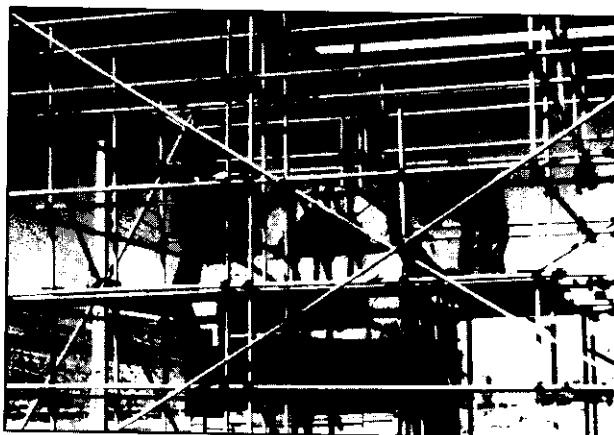
پس از تکمیل داربست و نصب جرثقیل شروع به مهار کردن قطعات وزن و حرکت آن‌ها در جهت افقی

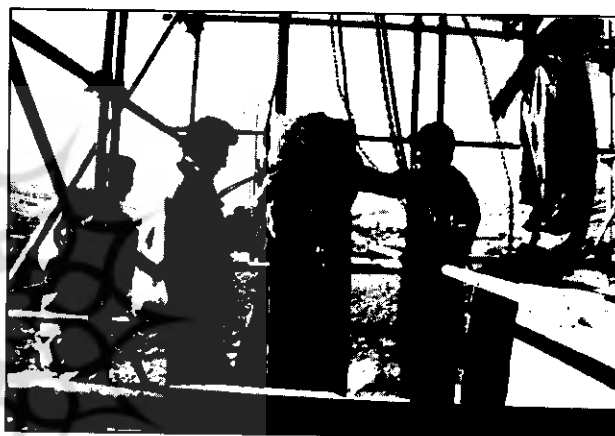
جفت‌گیری، وصالی قطعات سنگین توسط جرثقیل و چسب سنگ (ماستیک)

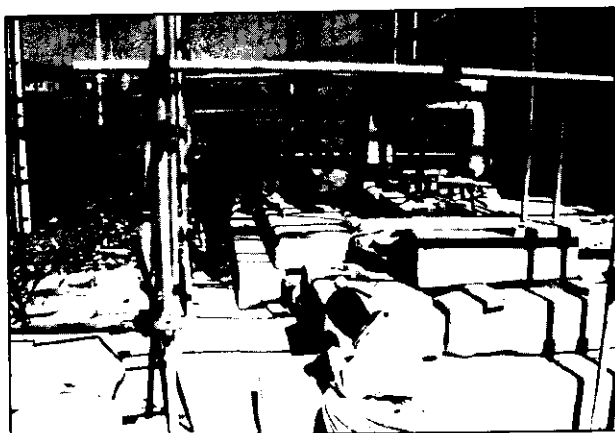
نصب و تنظیم قطعات بازسازی و مرمت شده سکوی اول و دود

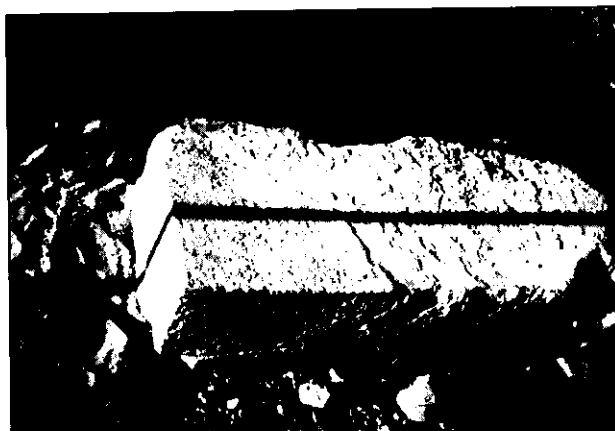
بازسازی بخش های از بین رفته با سنگ جدید

رفته و یا مفقود گردیده بود پس از اتمام عملیات پاره یابی و آناسیلوز میزان سنگهای جدید مورد نیاز محاسبه و استخراج شد و سپس الگوهای برش جهت بازسازی قطعات جدید طراحی گردید. در راستای شناسایی معدن جهت استخراج سنگ جدید بررسی های میدانی گسترده ای در منطقه صورت گرفت و در نتیجه معدن مناسبی در فاصله تقریبی ۱/۵ کیلومتری شرق بنا شناسایی شد و سنگهای مورد نیاز از این معدن به روش سنتی استخراج گردید. عملیات حجاری قطعات جدید با استفاده از انواع قلم و چکش صورت پذیرفت. و جهت تشخیص قطعات جدید از قطعات قدیمی بنا سطح رویه قطعات جدید با چکش دندانهای پردهخته گردید.

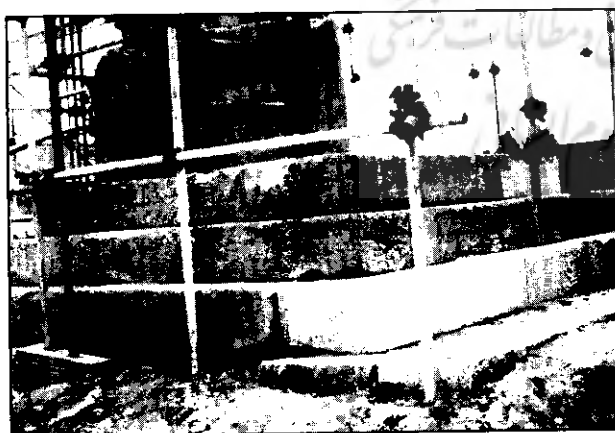
نمای شمالی و غربی سکوها آرامگاه بعد از مرمت و باز سازی

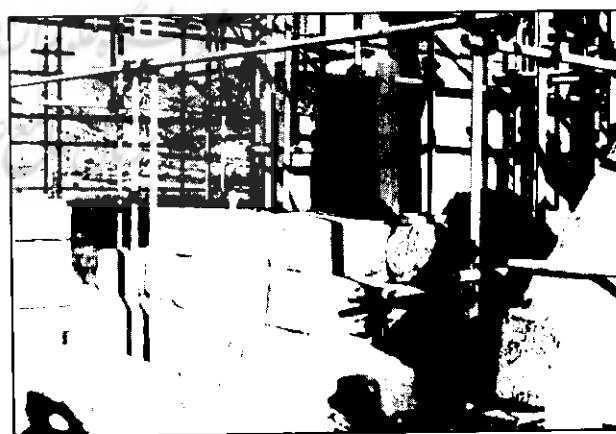
نمای جنوبی سکوها و قطعات پاره پایی و باز سازی شده و نصب در جای اصلی خود

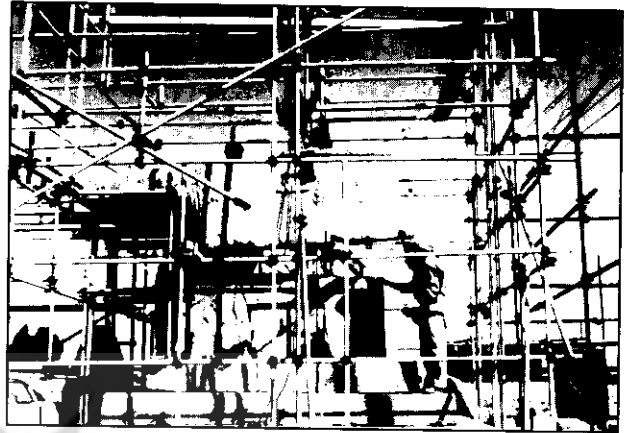
نصب و تنظیم قطعات ضلع شمالی آرامگاه

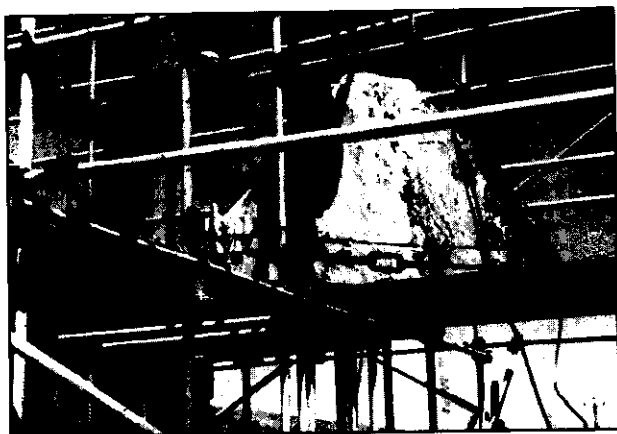
نصب و تنظیم سنگهای ستوری ضلع شمالی و جنوبی در محل اصلی خود
