# Emergency conservation and restoration of the architectural ornaments of the Central room in Aeram house, Yazd

This article provides a detailed description of the practical emergency reinforcement measures undertaken on the architectural arrays of Eram House in Yazd.

# حفاظت و مرمت اضطراری آرایه‌های معماری اتاق شاه‌نشین خانه ارم یزد

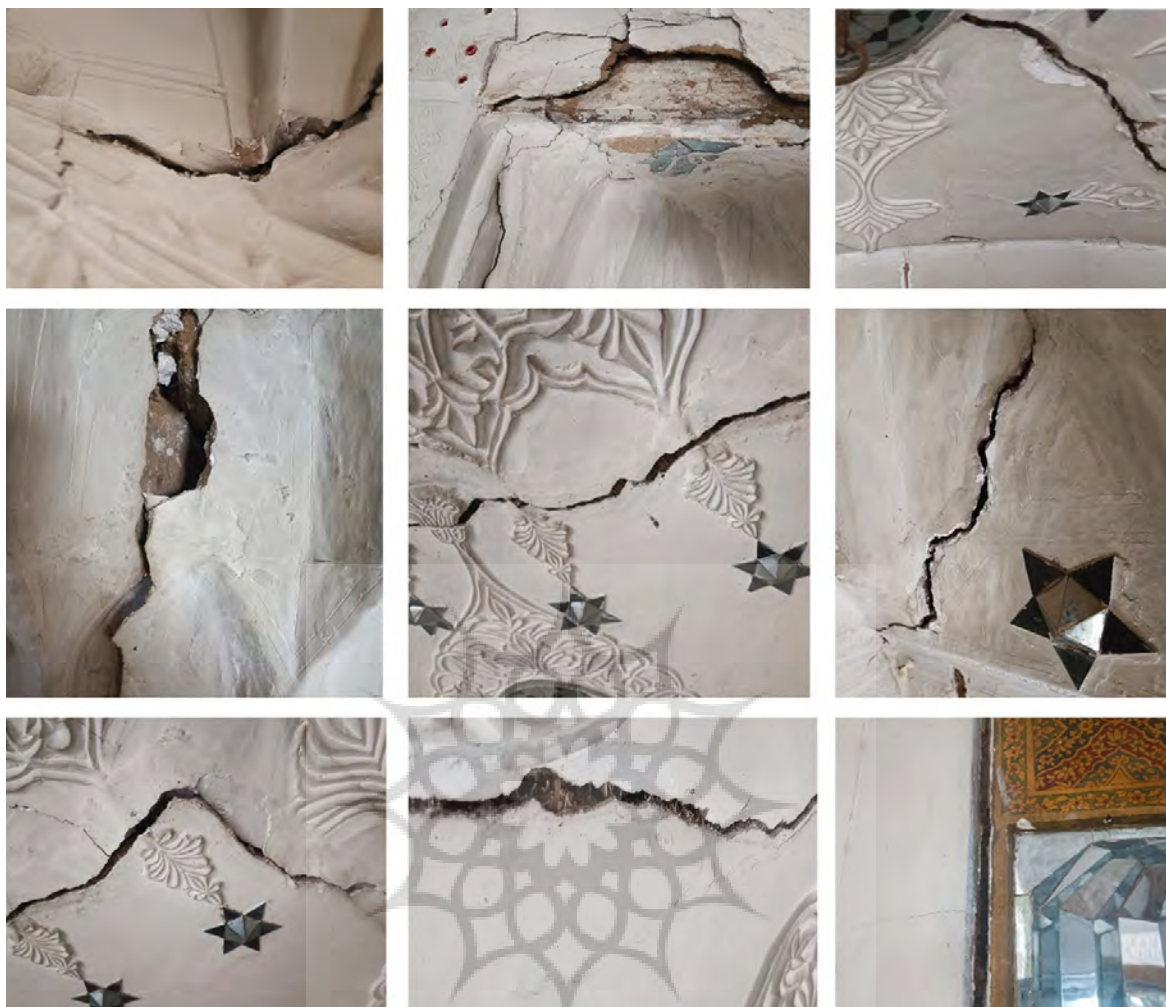
شکل ۶. بخشی از ترک‌های سازه‌های سقف و دیوارها که منجر به جدایش آرایه‌ها از لایه تکیه‌گاه شده‌اند

**الف: وضعیت اولیه آرایه‌ها قبل از اقدامات حفاظتی و مرمتی:** آرایه‌های موجود در این بنا شامل آرایه‌های گچی سقف، آرایه‌های شیشه و آینه، قطاربندها، دیوارنگاره‌های با نقوش گیاهی و خوشنویسی است. نشست سازه باتوجه به ترک‌های موجود در دیوارها و سقف امری مشهود است؛ شکل ۶ ترک‌ها و فاصله‌های ایجاد شده آرایه‌های گچی با تکیه‌گاه

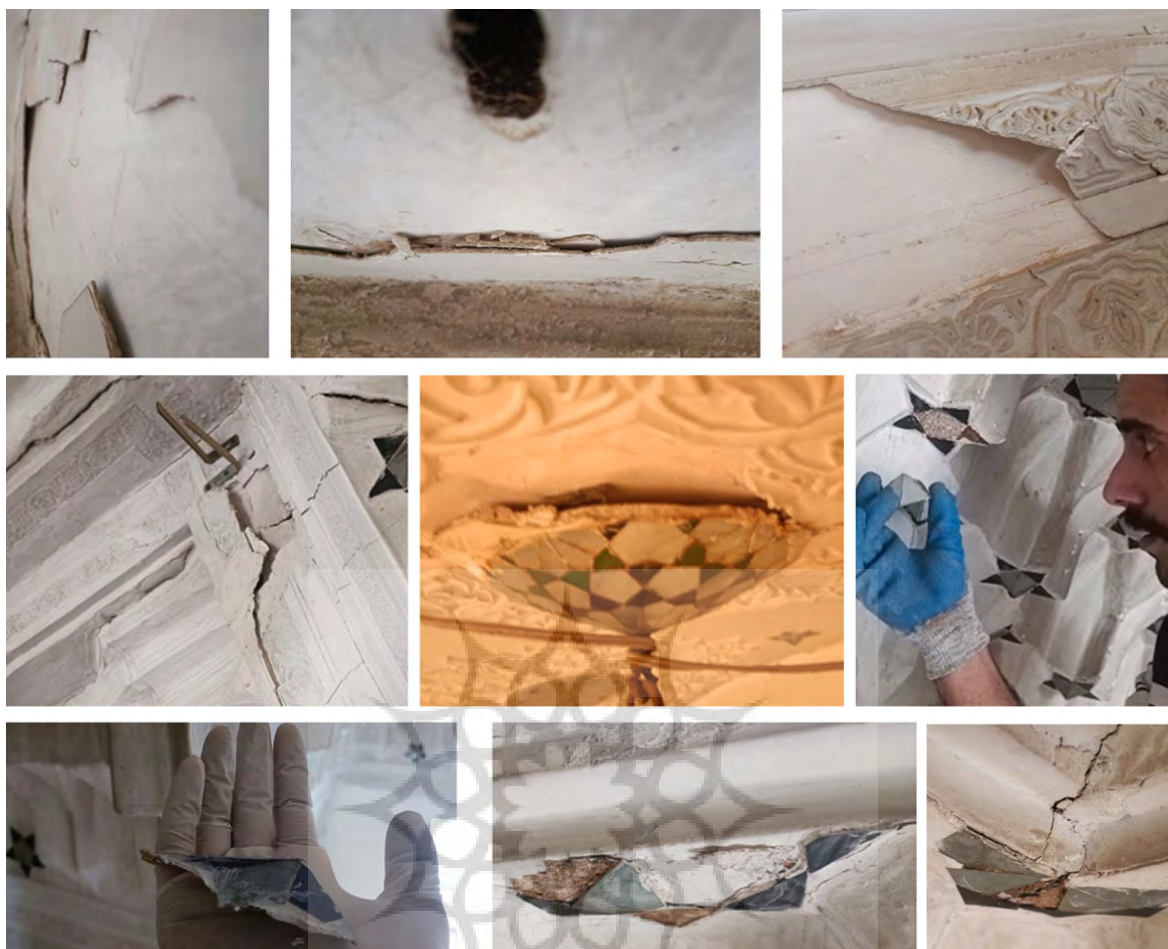
شکل ۷. جدایش آرایه‌های گچی با لایه زیرین خود (لایه بستر زیرین) و سستی اتصال آینه‌ها و شیشه‌ها

آن‌ها افزوده شده است. در بیشتر آینه‌ها و شیشه رنگی‌ها به دلیل تخریب لایه چسب زیرین خود، دچار سستی و جدایش شده‌اند. شکل ۷ تصاویری از جدایش و سستی این آرایه‌ها را نشان می‌دهد.

لایه‌نگاری‌های جزئی‌تر مشخص کرد که بخشی از آرایه‌های گچی بر روی بستر زیرین اجرا شده است. به دلیل بافت‌دار نبودن بستر زیرین، اتصال این دو لایه بسیار ضعیف بوده و به این دلیل (ضعف تکنیکی)، گسستگی بین دو لایه اتفاق افتاده است. شکل ۷ تصاویری از جدایش اندود اصلی از بستر خود را نشان می‌دهد. آرایه‌های گچی سقف و همچنین قطار بندی‌های موجود در دیوارها برای زیبایی بیشتر دارای آرایه‌های آینه و شیشه رنگی است که پس از اجرای عملیات گچبری، بر روی

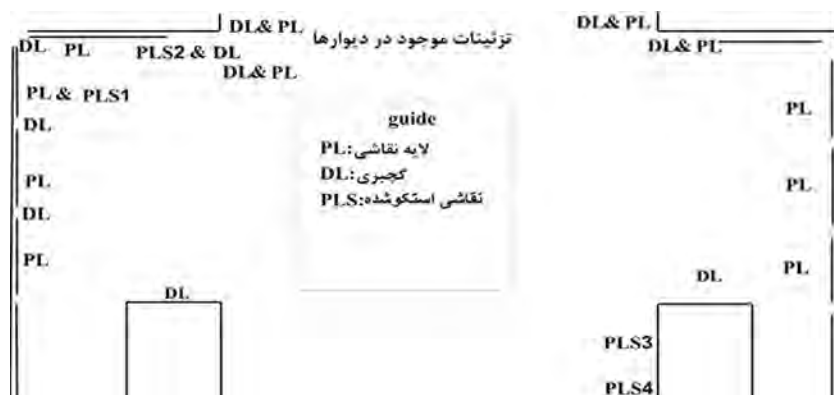
شکل ۸. آرایه‌های گچی قالبی و همچنین دیوارنگاره‌های شناسایی شده در اتاق شاهنشین

دیوارها صورت گرفت (شکل ۹) و به صورت دقیق تمام آرایه‌های معماری موجود در بنا مطابق شکل شماتیک ۸ شناسایی شدند. شایان ذکر است که تقریباً در بیشتر ازاره‌ها، دیوارنگاره در زیر لایه‌های الحاقی وجود دارد. همچنین در بخش‌هایی نیز ردی از آرایه‌های گچی قالبی دیده شد. همچنین بخشی از دیوار که بعدها در میان ورودی اتاق شاهنشین الحاق شده بود میان

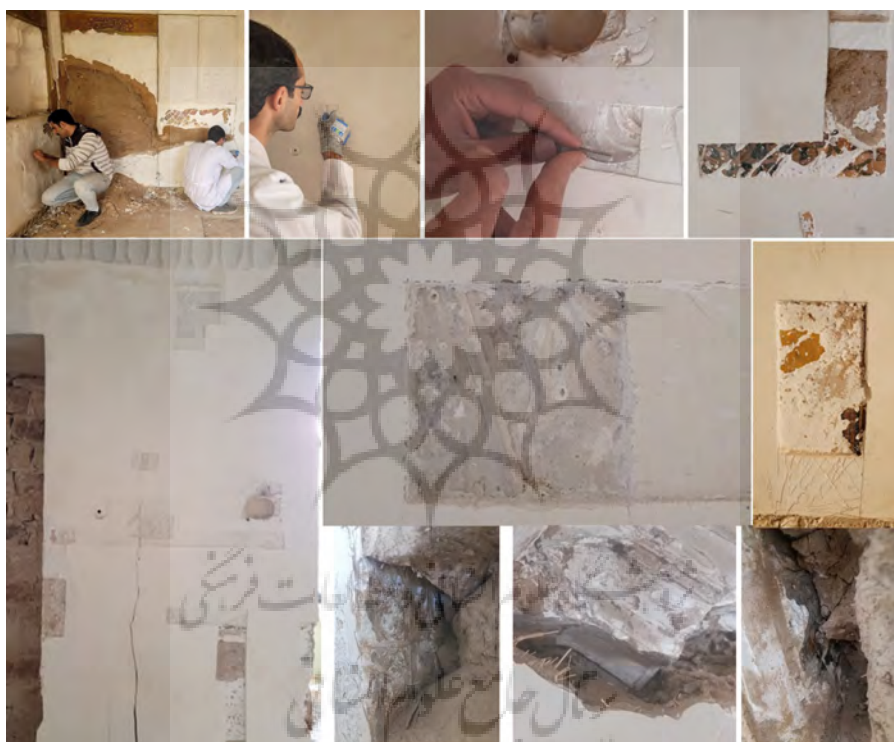
شکل ۹. سونداژ لایه گچ الحاقی و مشخص‌سازی نقوش موجود در زیر لایه‌های اندود

مرز دیوار تاریخی و الحاقی نیز سونداژهای انجام گرفته نشان از وجود دیوارنگاره، آرایه‌های گچی قالبی و همچنین قطاربندی دارند (شکل ۹).

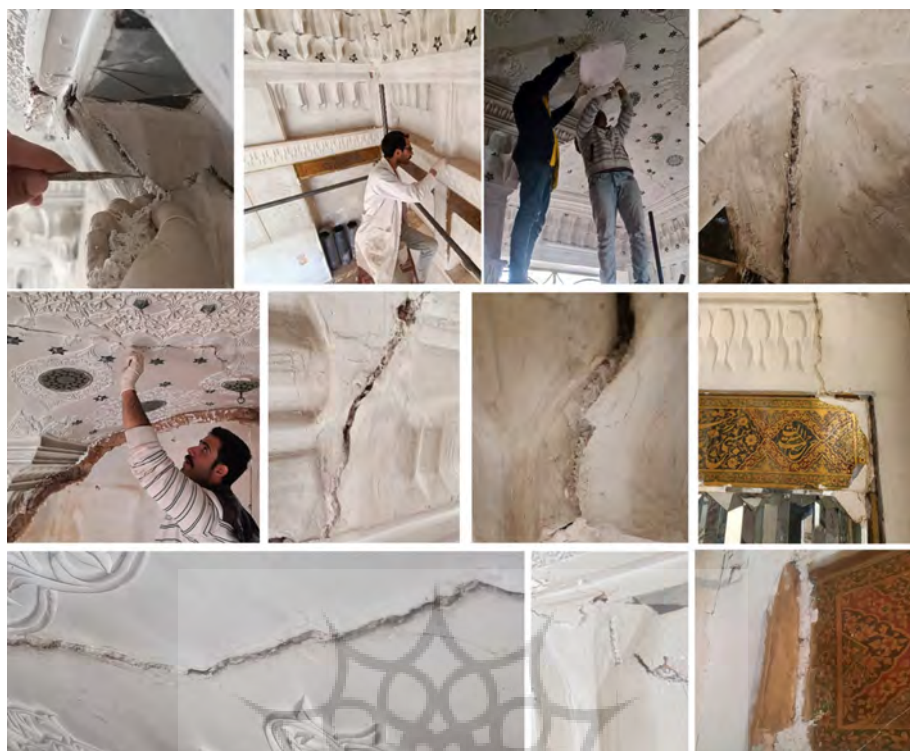
شکل ۱۰. استحکام‌بخشی اضطراری ترک‌های سازه‌ای که منجر به جدایش آرایه‌ها از قسمت تکیه‌گاه شده است

فاصله باشد و به عبارتی جدایش و گسستگی صورت گرفته باشد، ولی همچنان آرایه‌ها در محل خود باقی بماند، (در صورت تنش‌های عمده برای استحکامبخشی سازه) هر آن امکان ریزش آرایه‌ها وجود دارد؛ از این رو استحکامبخشی آرایه‌های معماری جدا شده از تکیه‌گاه انجام گرفت. این عمل به کمک خمیر پارچه انجام شد چرا که این عمل کنترل‌پذیری بیشتری نسبت به روش‌های دیگر دارد.

شکل ۱۰ مراحل استحکامبخشی را نشان می‌دهد. در برخی نقاط حتی استحکامبخشی نیز می‌بایست با احتیاط کامل انجام می‌گرفت تا دخالت‌های حفاظتی و مرمتی منجر به ریزش آرایه‌ها نگردد. به همین منظور در بخش‌های گفته شده برای حاصل کردن احتیاط کامل علاوه بر استحکامبخشی به صورت ظریف، تشک در زیر آرایه‌های در حال مرمت نیز استفاده می‌شد استحکامبخشی فقط معطوف به جداسازی لایه تکیه‌گاه نبوده و بخش‌هایی از آرایه‌ها از لایه بستر خود جدا شده‌اند و این جدایش فاصله‌های بین ۰/۵-۴ سانتی متری را با لایه بستر ایجاد

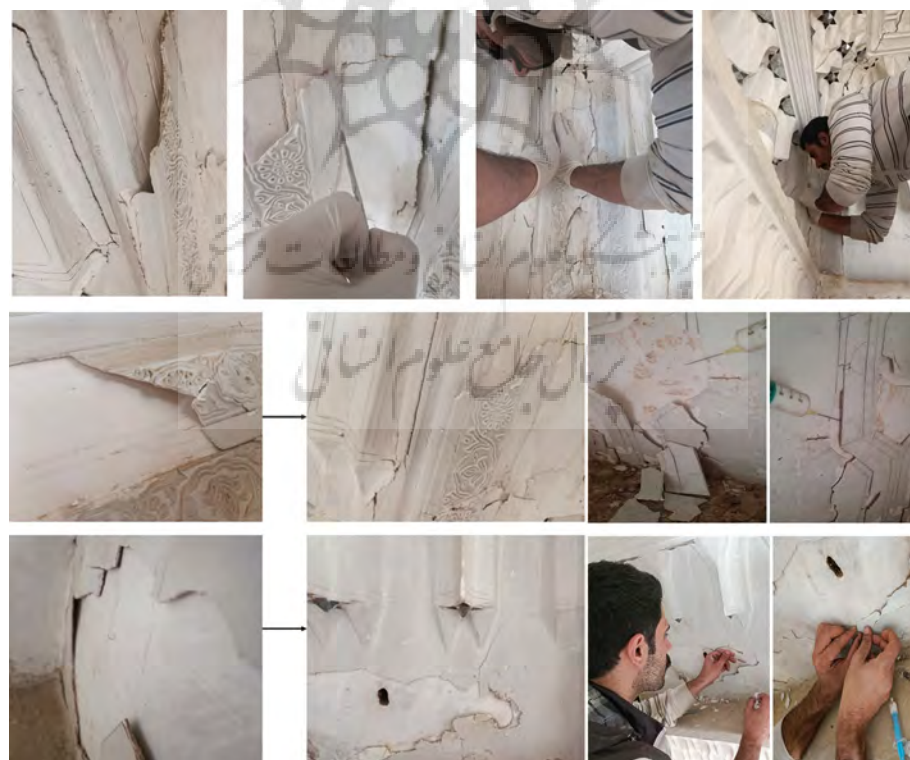
شکل ۱۱. استحکام‌بخشی آرایه‌های جدا شده از لایه زیرین (لایه بستر) خود

کرده‌اند که برای این امر می‌بایست علاوه بر استحکامبخشی آرایه‌های جدا شده به صورت کامل، تقویت اتصال لایه‌ها نیز باید صورت می‌پذیرفت. مراحل و شرح این عمل در شکل ۱۱ قابل مشاهده است.

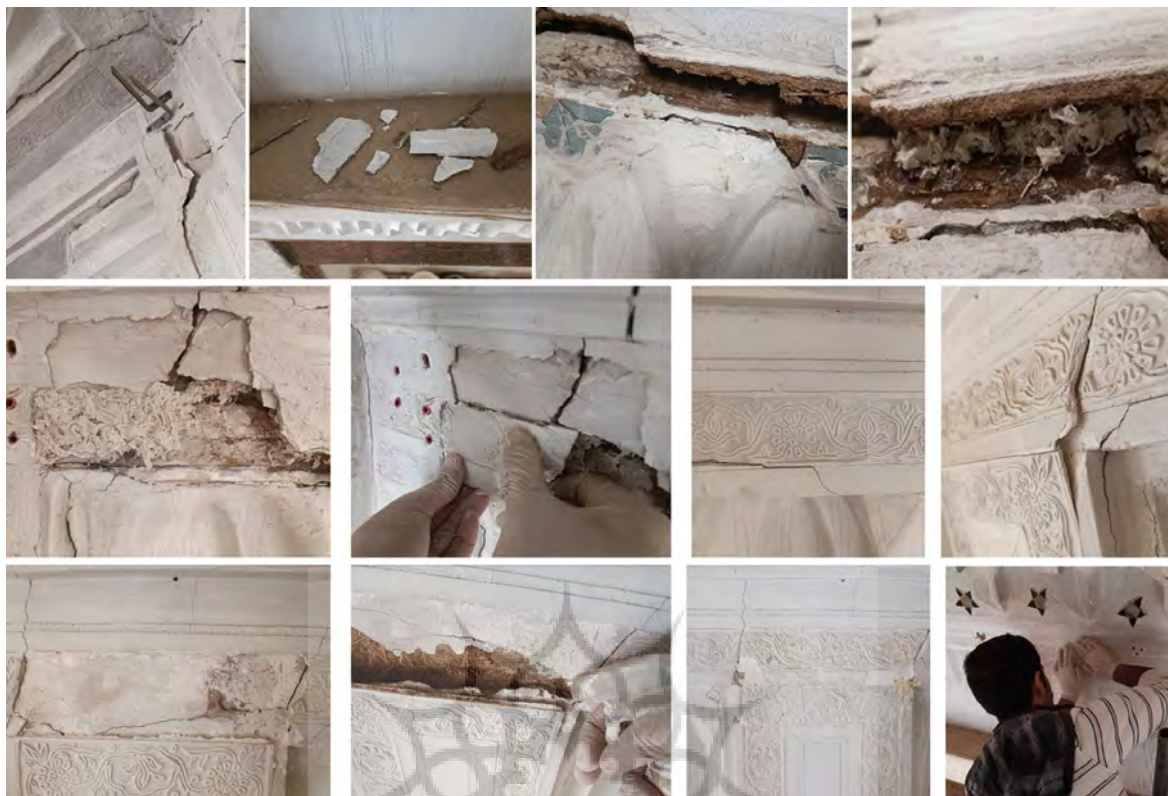
شکل ۱۲. جداسازی، استحکامبخشی و بازگرداندن آرایه‌های گچی قالبی

در بخش‌هایی که آرایه‌های معماری از لایه زیرین خود جدا شده بودند، به دلیل رطوبت موجود در دیوارها، بازگرداندن آن‌ها مشکل بود و این رطوبت اضافی و تبله‌شدن لایه‌ها در استحکامبخشی خلل وارد می‌کرد؛ در این قسمت‌ها لایه گچی آرایه‌ها ابتدا برش خورده و از سطح دیوار جدا شد و در نهایت بعد از برداشت کاهگل خیس و له شده، دوباره آرایه‌ها به دیوار چسبانده شد. شرح دقیق‌تر این عملکرد بدین گونه بود که در بخش‌هایی از اندود که دارای نقش نبود، به‌وسیله بیستوری به آرامی برش داده شد و سپس بخش‌های تبله شده به آرامی برداشته شده تا به سطح موردنظر برسد و سپس بخش جدا شده اندود سطحی به‌وسیله پلکستول ۳۰٪ در آب دوباره به مکان اصلی خود چسبانده شد. در قسمت دیگری از آرایه‌ها، بخش بستر دچار تخریب شده و قسمت‌هایی از آن کاملاً از

بین رفته بود به‌نوعی پشت آرایه‌های گچی بدون بستر بود؛ برای استحکامبخشی این قسمت‌ها نیز، آرایه‌های معماری از دیوار جدا شده و بخش‌هایی که بستر خود را از دست داده بودند به‌وسیله خمیر پارچه ساخته شده و دوباره به جایگاه اصلی خود بازگردانده شد (شکل ۱۲).

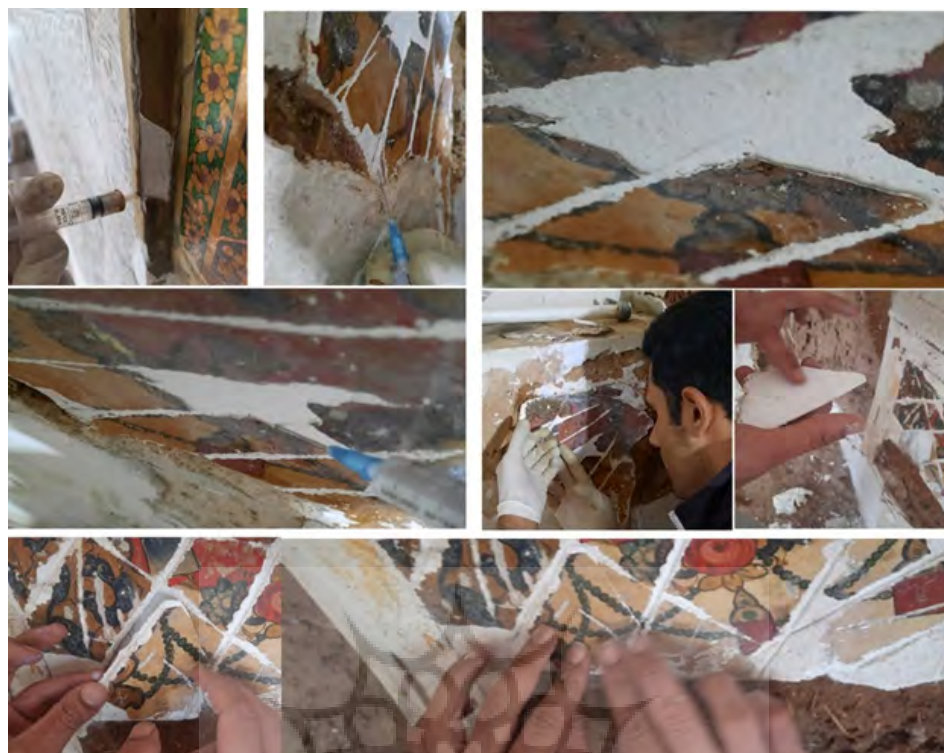
شکل ۱۳. تثبیت و استحکام بخشی دیوارنگاره‌ها پیش از عملیات استکو

در الحاق لایه‌های اندود، استادکار گچکار سطح دیوارنگاره‌ها را خراش‌اندازی کرده تا ملات گچی به خوبی بر روی آن بچسبد. این خراش‌ها نسبتاً عمق زیادی دارند که باعث تخریب آن شده و یا ساختار دیوارنگاره را بسیار ضعیف ساخته است. برخی از دیوارنگاره‌ها به دلیل انجام عملیات استحکامبخشی سازه‌ای، نیاز بود که از بستر خود جدا شوند و به‌نوعی عمل استکو بر روی آن‌ها انجام گیرد. ولی با توجه به این که رطوبت زیر اندودها بالا

بود، برخی از دیوارنگاره‌ها، در حال جدا شدن از لایه زیرین خود بودند که قبل از انجام استکو می‌بایست استحکامبخشی از زیر و چسباندن لایه رنگ‌های جدا شده انجام می‌گرفت. برای این منظور تزریق پلکستول ۵٪ در آب انجام گرفت (شکل ۱۳).

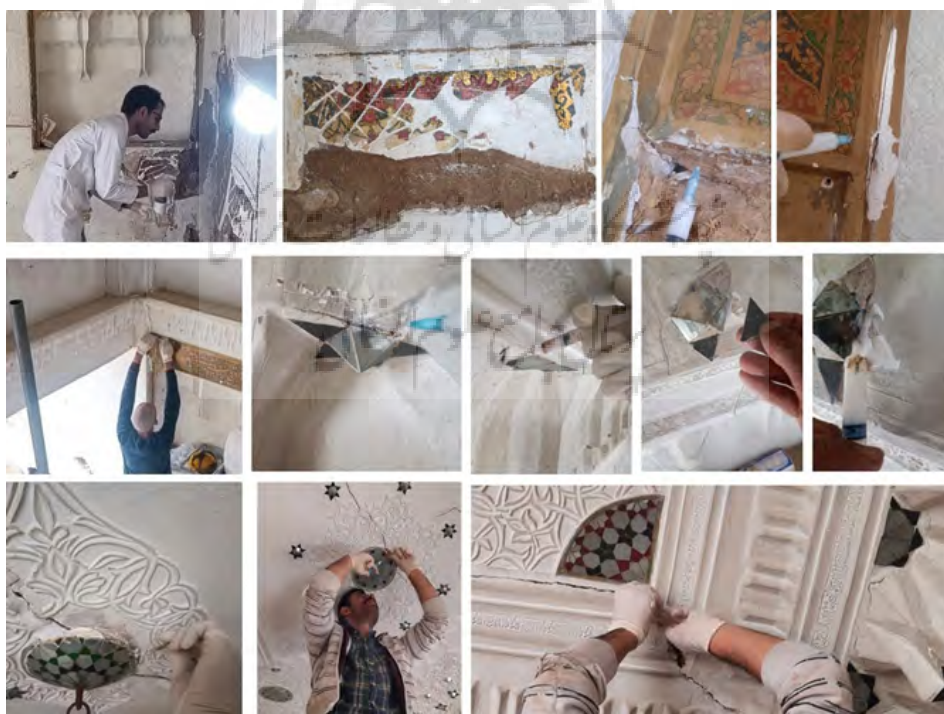
شکل ۱۴. استحکام بخشی دیوارنگاره‌ها، آرایه‌های آینه و شیشه در شاهنشین

برای اجرای صحیح استکو با کمترین آسیب، تثبیت سطحی لایه رنگ نیز می‌بایست انجام می‌گرفت و برای این عمل از پلکستول ۳٪ در آب در سه مرحله صورت پذیرفت. شکل ۱۴ مراحل از این کار را نشان می‌دهد. دیوارنگاره در تاج تاقچه‌ها در برخی نقاط از لایه زیرین خود فاصله گرفته و نوعی جدایش لایه‌ای مشاهده شد. برای استحکامبخشی این بخش‌ها نیز از پلکستول ۵٪ استفاده شد و لایه جدا شده به زمینه خود بازگردانده شدند. این عمل بر روی آرایه‌های گچی سقف

انجام گرفت. برای این کار از پلکستول ۱۰٪ استفاده شد (شکل ۱۴). آینه روی آرایه‌های گچی در قسمت‌های مختلف به دلیل سستی و تخریب لایه چسب زیرین، ریزش این لایه با هر گونه تنش امکان دارد که در نهایت عمل منجر به ازبین‌رفتن

آنها خواهد شد که برای این کار به کمک سرنگ ۵ میلی‌لیتری از تزریق پلکستول ۱۰٪ استفاده شد (شکل ۱۴). مراحل انجام این کار نشان می‌دهد. در آینه‌هایی که اندازه بزرگ‌تری داشتند

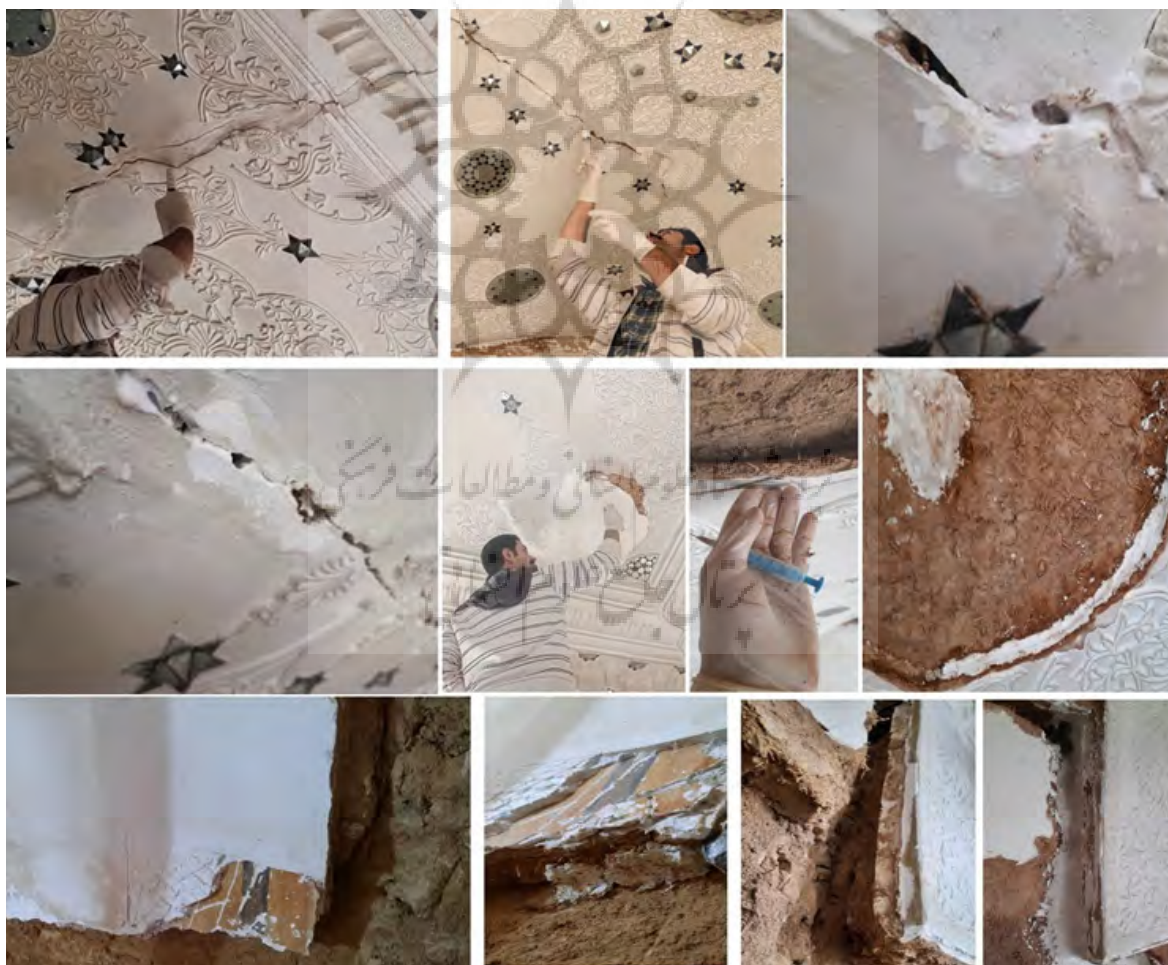
شکل ۱۵. استحکامبخشی آرایه‌های گچی سقف به کمک خمیر گچ و پلکستول رقیق

آرایه‌های گچی سقف در بخش مرکزی اطراف آینه بزرگ، ترک‌های عمیق و همچنین سست زیادی داشت. به همین منظور استحکام‌بخشی به کمک خمیر پارچه نمی‌توانست به بخش‌های پشتی‌تر آرایه‌های گچی نفوذ کند. به این دلیل تزریق ملات گچی، چسب پلکستول و آب به کمک سرنگ گاوآژ انجام گرفت. شکل ۱۵ مراحل از این عملیات را نشان می‌دهد.

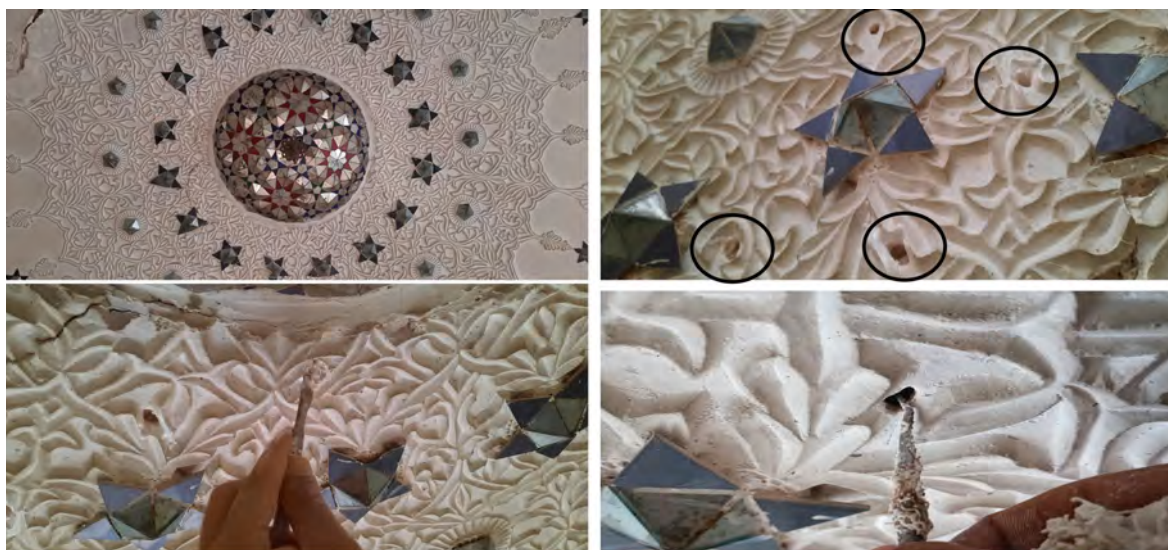
شکل ۱۶. استحکامبخشی و وصل آرایه‌های جدا شده از بخش آستر با ایجاد سونداژهایی در بخش‌های مختلف آرایه‌های بخش مرکزی

بخش مرکزی آرایه‌های گچی به‌خصوص اطراف آینه مرکزی سقف هر چند که ترک‌هایی دیده نمی‌شد؛ ولی از بخش لایه زیرین خود یعنی آستر (کاهگل) خود فاصله داشت و در صورت تنش‌های احتمالی در آینده تخریب و ریزش آرایه‌ها، امری اجتناب‌ناپذیر محسوب می‌شد. به همین منظور استحکام‌بخشی از قسمت آستر انجام گرفت. شرح عملیات نیز بدین‌گونه بود که نقاطی از آرایه‌های گچی که نقوش در آن بخش‌ها استفاده نشده بود سونداژ یا سوراخ‌های با اندازه کوچک ایجاد شد و سپس کاهگل مرده یا خاک مرده‌هایی که دیگر عملکرد بستر بودن خود را از دست داده بود به کمک ابزار سوند دندان‌پزشکی از بخش بستر تا جایی که به اصل اثر آسیب نرسد برداشته شد و سپس به خمیر پارچه از درجه سونداژهای ایجاد شده به بخش زیرین تزیینات تزریق شد و به گونه‌های که اطراف سوراخ‌های ایجاد شده تماماً به‌وسیله خمیر پارچه استحکام‌بخشی شد و بخش‌های جدا شده آرایه‌ها به قسمت آستر دوباره وصل شد. شکل ۱۶ بخش‌هایی از عملیات گفته شده را نشان می‌دهد. خلاصه عملیات استحکام‌بخشی آرایه‌های اتاق شاهنشین خانه ارم یزد در جدول ۲ آمده است.

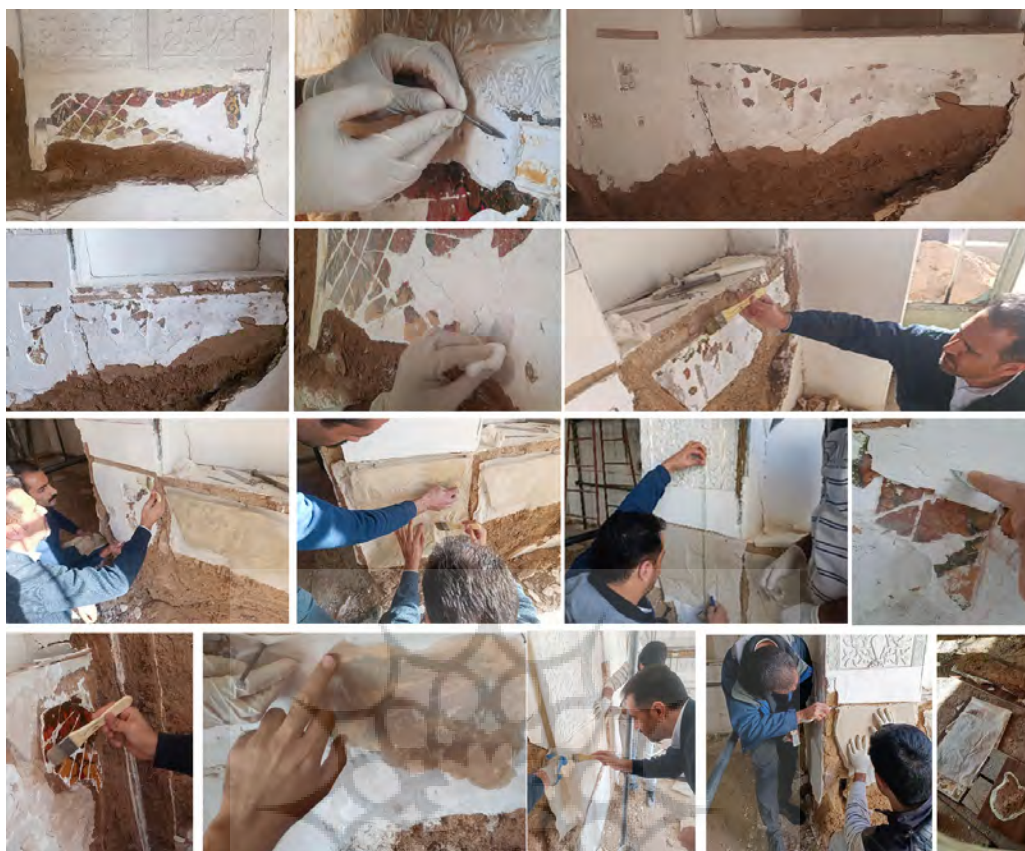
شکل ۱۷. تثبیت سطح دیوارنگاره، استحکامبخشی، چسباندن پارچه به سطح، علامت‌گذاری، جداسازی دیوارنگاره‌ها

**د: جداسازی دیوارنگاره‌های در خطر (استکو):** برخی از دیوارنگاره‌ها در شرایطی بودند که در صورت مداخلات سازه‌ای، کاملاً آسیب می‌دیدند. نفوذ رطوبت صعودی به قدری زیاد بود که لایه آستر کاهگلی تا حد زیادی از بین رفته بود و ملات بین مصالح تکیه‌گاه نیز به شدت فرسوده شده بود. تصمیم بر این بود که کف این قسمت و بخش زیرین دیوارها، کاملاً برداشته شود و پس از دفع رطوبت، بازسازی شود. به این منظور، جداسازی دیوارنگاره‌ها، نگهداری آن‌ها و در نهایت چسباندن مجدد آنها در محل اصلی پس از استحکام‌بخشی سازه‌ای، از اقدامات مهم و ضروری محسوب می‌شد. تنها گزینه، برداشتن این بخش از دیوارنگاره‌ها بود. به همین سبب روش استکو مناسب‌تر از روش استراپو تشخیص داده شد و جداسازی از عمق لایه بستر صورت گرفت. برای این کار ابتدا تثبیت لایه رنگ و استحکام‌بخشی

لایه بستر گچی به‌وسیله رزین پلکستول انجام گرفت. سپس سطح دیوارنگاره عملیات فیسینگ یا پوشاندن سطح انجام شد. برای این کار از پارچه کتان و چسب سریشم با غلظت مناسب استفاده شد. یکی از مهم‌ترین نکات در این مرحله، تشخیص غلظت سریشم است. چرا که اگر غلظت از حدی بیشتر باشد، به دلیل انقباض شدید سریشم، لایه رنگ دیوارنگاره به پارچه چسبیده و ناخواسته استراپو اتفاق می‌افتاد (این بخش نیاز به تجربه دارد). در این مرحله، باید علامت‌گذاری بر روی پارچه و همچنین آرایه‌های اطراف این قطعه دیوارنگاره انجام می‌شد. برای مشخص کردن دقیق محل هر قطعه، از شاقول و خط کش استفاده شد و خط‌های عمودی و افقی بر روی پارچه کشیده شد که ادامه آن بر روی دیوار نقش می‌بست. همچنین، نقاطی بر روی پارچه در زوایای خطوط انتخاب شد و فاصله آن تا برخی از آرایه‌های معماری شاخص اطرافش به صورت دقیق ثبت شد. این اقدامات باعث می‌شود که پس از زیرسازی و مرمت دیوارها و کف اتاق، در زمان برگرداندن قطعه دیوارنگاره استکو شده به محل اصلی، مرمتگر بتواند با توجه به شواهد، قطعه را دقیقاً در محل اصلی بچسباند. سپس لایه آستر به آرامی از چهار طرف برداشته شد. این عمل آنقدر ادامه پیدا کرد تا اینکه قطعه دیوارنگاره جدا شد. در چهار قسمت از دیوارنگاره‌های شاهنشین، عملیات استکو انجام پذیرفت. پس از کد گذاری قطعات، آنها به مخزن نگهداری آرایه‌های معماری منتقل شدند. شکل ۱۷ بخشی از تصاویر این عملیات را نشان می‌دهد.

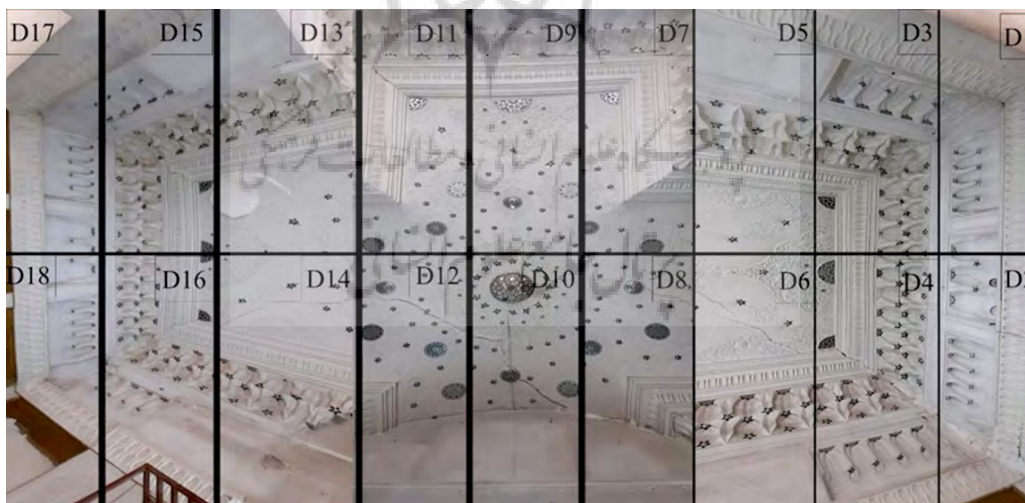
شکل ۱۸. تقسیم‌بندی و کدگذاری سقف شاه‌نشین

برخی از آرایه‌های آینه سقف با انجام تقویت اتصال درجا یا در مکان امکان‌پذیر نبوده یا استحکام‌بخشی درجا باعث ثبات و عدم آسیب در تنش‌های سازه‌ای را نمی‌شود، به همین منظور بخشی از آرایه‌های آینه لاجرم می‌بایست جدا شده و بعد از انجام مرمت سازه‌ای دوباره به‌جای خود بازگردانده شوند. برای چنین کار ابتدا کل سطح سقف به بخش‌های کوچک تقسیم‌بندی شد (شکل ۱۸). پس از آن نسبت به تقسیم‌بندی، کدگذاری انجام گرفت. پس از جدا کردن آینه‌ها، در ظرف‌های زیپ کیپ با کدشان به محل ایمن انتقال داده شدند. شایان ذکر است که اگر آرایه‌های آینه قرار بر جدا شدن داشتند، حرف G قبل از کد محل متناسب با شکل زیر افزوده می‌شد و اگر آرایه‌های گچی قرار بر جدایش و نگهداری را داشتند، حرف D قبل از کد محل آورده می‌شود. بخش محدودی از زیر لایه آرایه‌های گچی به‌ویژه آرایه‌های گچی قالبی نواری در بالای قطاربندی بالای تاج تاقچه‌ها، حجم تخریبی بیشتری داشته
