Consolidation, Conservation and Restoration of the Relief of North Western Gate of sad-sotun (Hundred pillar), Persepolis World Heritage Site

The present research report describes the rescue operation conservation and restoration of the relief on block No. 4 of the eastern part of the Northwest Gate of the Sad Sotun (Hundred Pillars) Palace of Persepolis complex that consists of east and west parts. During the years 1980 and 1981, only on western part of this structure, some restoration, anastylosis, reconstruction and consolidation measures were carried out by the conservation specialist office of Persepolis under the supervision of Master Hassan Rahsaz by some traditional masters. Therefore, no actions had been taken regarding the eastern part until 2017. following the monitoring and analysis of the destruction process on the motifs on this part of the gate, conservation and restoration experts decided to run a conservation and restoration workshop and carry-out rescue operations for these motifs. Undertook to act on the basis of modern methods based on new materials and trained by Iranian and Italian expert's restoration methods. This report will specifically address one of the

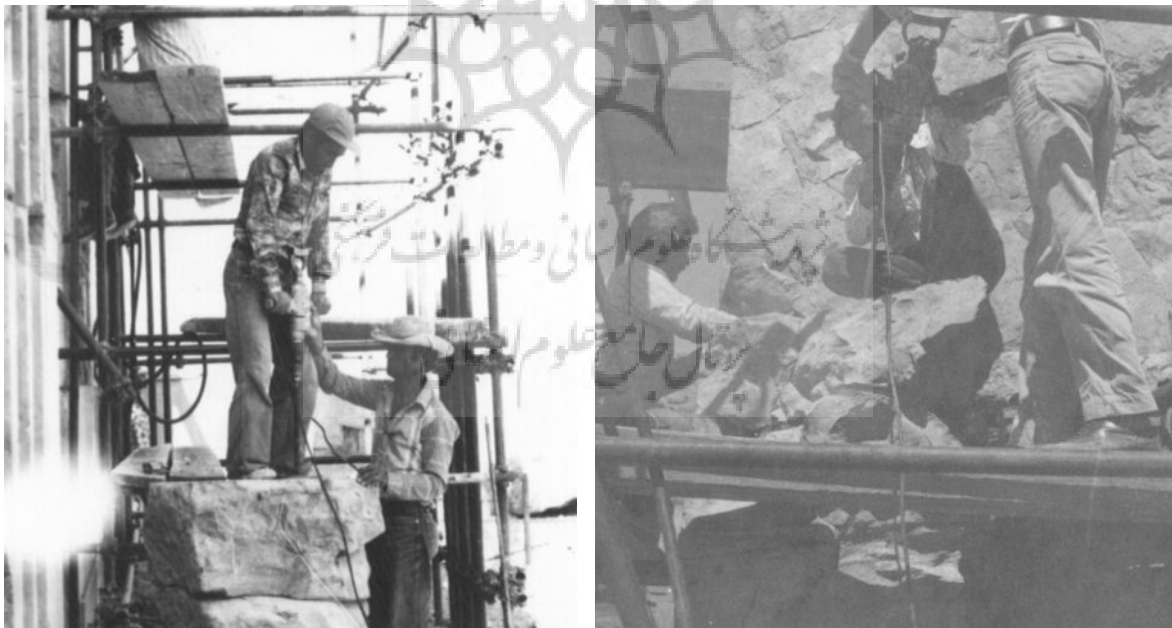
شکل ۶. نمای پشت جزر غربی، در حین تعمیر و نصب سر قطعه وصالی شده، دفتر حفاظت و مرمت، ۱۳۶۰-۱۳۵۸، (عکس: حسن راهساز)

- برپایی داربست کارگاهی حفاظتی - باربری به ارتفاع ۱۲ متر
- بازسازی سنگ طبقه ۵ که قطعه‌سنگی به ابعاد ۸۲×۱۰۰ سانتیمتر و به قطر ۸۴ سانتیمتر از کارگاه سنگ‌بری تهیه و به کارگاه حمل شده و مرمت بلوک‌های ۶-۵-۴-۳-۲ و ۷ که دارای شکاف‌ها و رگه‌های زیادی بودند که در ابتدا درون آن‌ها تمیز و با آب شستشو، بندکشی و دوغاب ریزی با ملاط ماسه و سیمان شده است. بعضی از بلوک‌ها که دارای ترک‌هایی در جهت قائم، افقی و مورب در طول سنگ بودند پس از جفت‌گیری سوراخ‌هایی تعبیه و فولاد گذاری شده است که سپس با ملاط ماسه و سیمان پر شده‌اند و در بخش‌های شکسته شده اسکوپ گذاری گردیده است (شکل ۴ تا ۸).

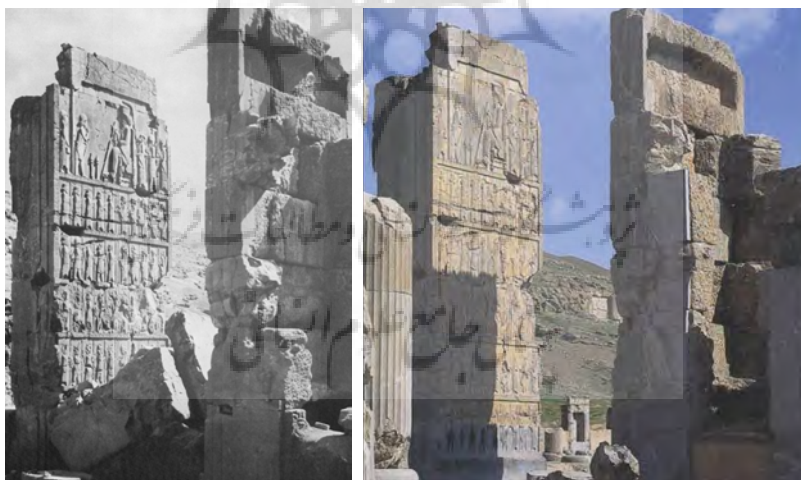
شکل ۸. قبل و بعد از مرمت جرز غربی درگاه، (عکس: شرکت فرانگار پیمایش، ترسیم مریم راه ساز)

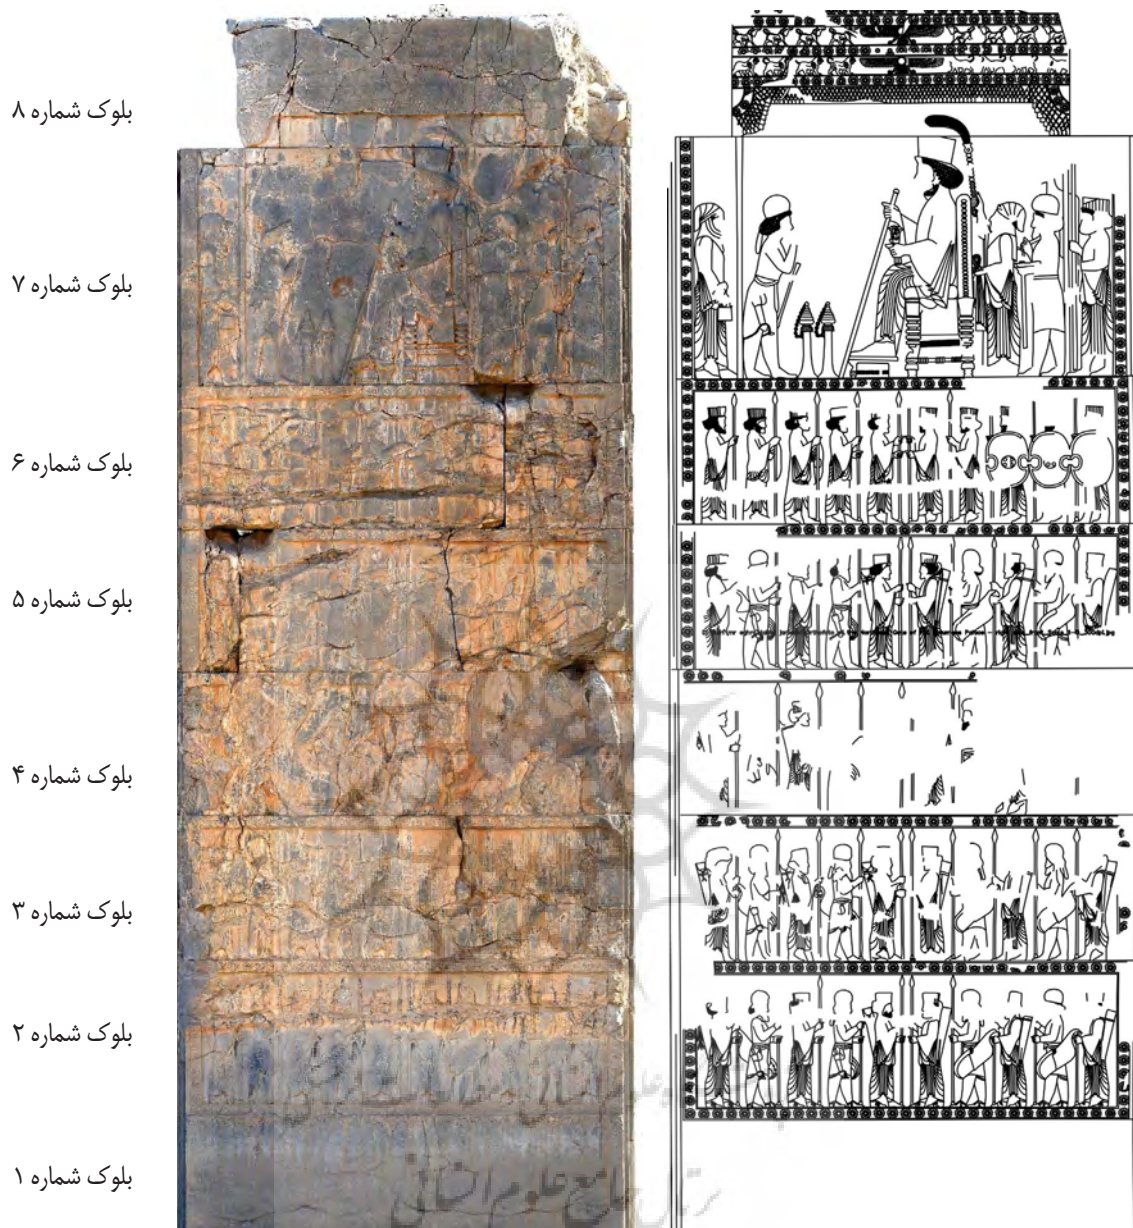
در پایان چهار دسته از موارد مختلف به دست آمد.
(شکل ۱۲ و ۱۳) - (جدول ۱ و ۲)

۱. فرسایش نامنظم: تخریب غیریکنواخت، زمانی رخ می‌دهد که فرسایش با سرعت یکسان از قسمتی به قسمت دیگر سنگ پیش نمی‌رود، در نتیجه سنگ به صورت نامنظم تخریب می‌گردد.

۲. جدایش: فرایند جدا شدن لایه‌های سنگ این پدیده مربوط به جدایی فیزیکی سنگ به یک یا چندین لایه نازک است.

۳. ترک: درزی شاخص، قابل مشاهده با چشم غیرمسلح، ناشی از جدایی قسمتی از قسمت دیگر

۴. تجمعات زیستی

شکل ۱۳. عکس ارتوفوتو و کاردوگرافی جزر شرقی، منبع: علی اقرا و شرکت فرانگار پیمایش

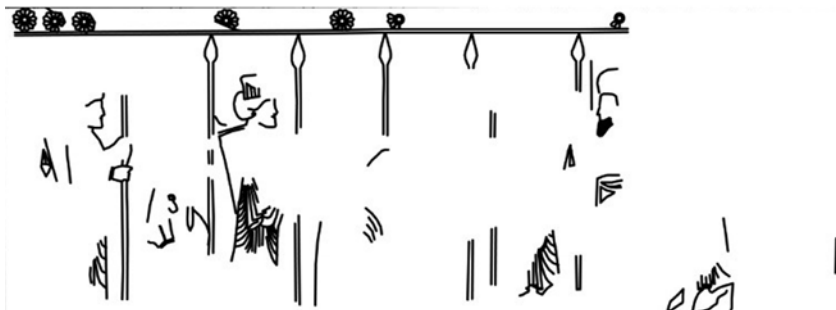
نقشه ۴. تصویر کاردوگرافی از بلوک شماره ۴

۲٪ جهت گل‌سنگ زدایی در دو مرحله صورت پذیرفت. پس از انجام آسیب‌نگاری متوجه وجود آسیب‌های زیادی از نوع ترک، فرسایش و تورق در بلوک شماره ۴ نسبت به دیگر بلوک‌های این جرز شدیم؛ بنابراین اقدامات حفاظت و مرمت اضطراری آن با استفاده از ملاط و روش‌های جدید روز مرمتی با دانه و رنگ‌بندی متناسب که همخوانی با جنس سنگ نیز دارا است، انجام پذیرفت. در ضمن مواد آهکی تهیه شده برای ملاط گذاری باید به میزان کم در هر مرحله از کار آماده، سپس در عرض حداکثر نیم ساعت مصرف گردد در غیر این صورت کارایی و گیرش خود را از دست خواهد داد. مورد دیگری که باید یادآور شویم استفاده از این مواد آهکی در دمای کمتر از ۵ و بیشتر از ۳۵ درجه سانتی‌گراد باید جلوگیری به عمل آید زیرا باعث ترک‌خوردگی و عدم استحکام لازم خواهد شد. مرمت و استحکام‌بخشی این بلوک، در بهار سال ۱۴۰۰ آغاز و در اواخر پاییز همان سال به اتمام رسیده است. شایان ذکر است این روند حفاظتی برای دیگر بلوک‌ها (شماره ۵، ۶ و ۸) اجرا و در حال انجام است

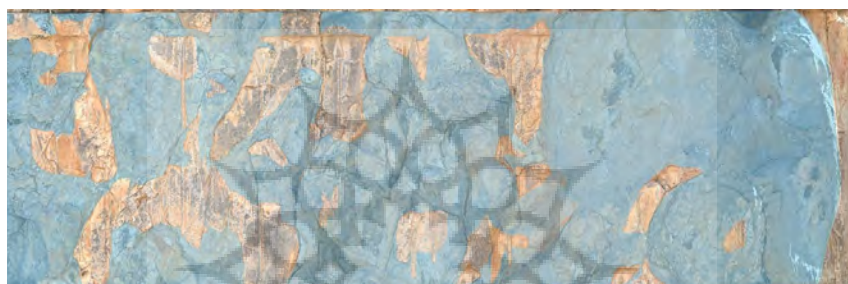
آسیب نگاری بلوک شماره ۴، آسیب فرسایش (EROSION)

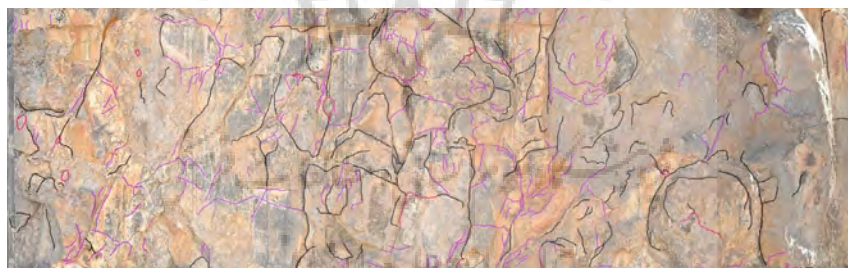
آسیب نگاری بلوک شماره ۴، آسیب ترک (CRACK)

فرایند ملاط‌گذاری با مواد آهکی بهینه‌شده (لدان)، پرکننده‌های (پودر سنگ، پوزولان، پودر آجر و ماسه) به نسبت ۱ به ۲.۵ و آب آماده و استفاده شده است. برای ریز ترک‌ها، ترک‌ها و بخش‌های مفقودی دو نمونه ملاط آماده شد که برای پوشش ریز ترک‌ها با دانه‌بندی ریزتر و نرم‌تر و ترک‌های معمولی با دانه‌بندی درشت‌تر استفاده شد (جدول ۳-۴)

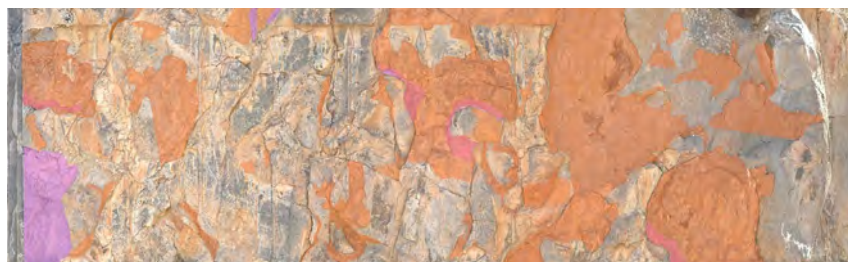
آسیب نگاری بلوک شماره ۴، آسیب تورق و لایه لایه شدگی (DETACHMENT)

۱. استحکام‌بخشی: همان‌طور که در تصویر مشاهده می‌گردد، متأسفانه این بلوک دارای آسیب‌های فراوانی از نوع تورق و لایه‌لایه‌شدگی به همراه فرسایش تقریبی تمام نقوش این بلوک هستیم. لذا در امر استحکام‌بخشی لایه‌ها را با مواد میکرواکریل ۵٪ به‌صورت تزریق و با استفاده از پنبه هیدروفیل به روش بالشتکی تثبیت و سطوح آسیب‌دیده نجات‌بخشی گردید (شکل ۱۴)

۳. انجام تزریق جهت استحکام‌بخشی: بخش‌هایی از کار که دچار آسیب جدایش، طبله و خالی بودن پشت اثر هستند را جهت استحکام‌بخشی و نفوذ بهتر به درون بافت سنگ می‌بایست تزریق لدان انجام داد. برای این منظور ابتدا با کمک ملاط با دانه‌بندی مناسب، بندکشی‌های لازم جهت جلوگیری از خروج لدان انجام سپس بر حسب طول و میزان تزریق لدان در چندین بخش با خلال چوبی جانمایی‌هایی جهت تزریق ایجاد نموده که معمولاً برای شکاف‌های طولانی خلال چوبی به فاصله ۲۰ سانتیمتر جانمایی و سپس با استفاده از لدان TAI و آب به نسبت ۱ به ۰/۸ منافذ توخالی پر شده و جهت جلوگیری از بیرون‌زدگی لدان TAI از حفرات دیگر با پنبه کنترل صورت می‌گیرد. در نهایت محل تزریق کدگذاری و میزان مواد تزریق ثبت و محل‌های تزریق با ملاط مسدود می‌شود (شکل ۱۵ - ۱۷)

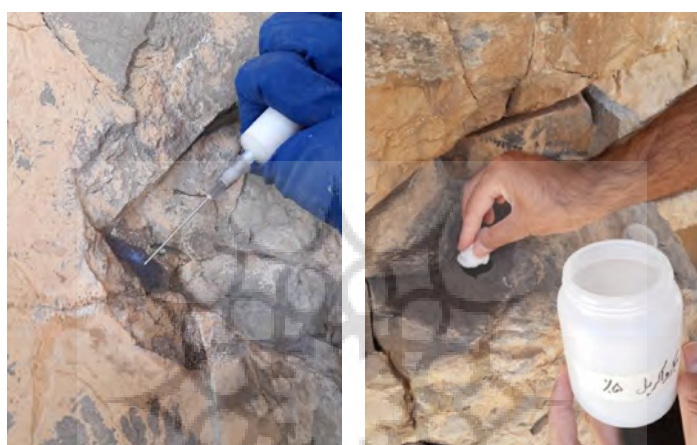
شکل ۱۴. تثبیت بخش‌های ورقه شده با میکرواکریل

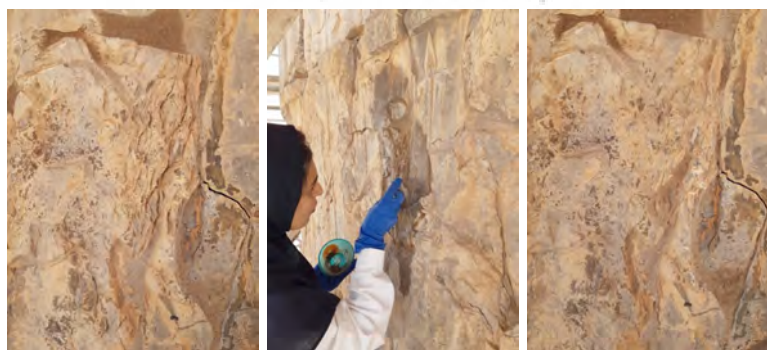
شکل ۱۵. ملاط گذاری قبل، حین و بعد از مرمت

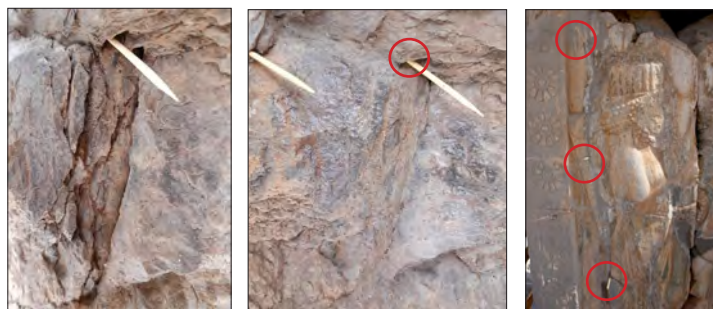
شکل ۱۶. ملاط گذاری و تعیین محل برای تزریق لدان

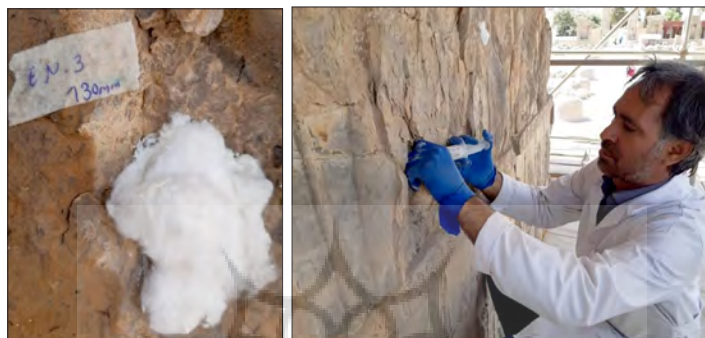
شکل ۱۷. مراحل تزریق لدان.

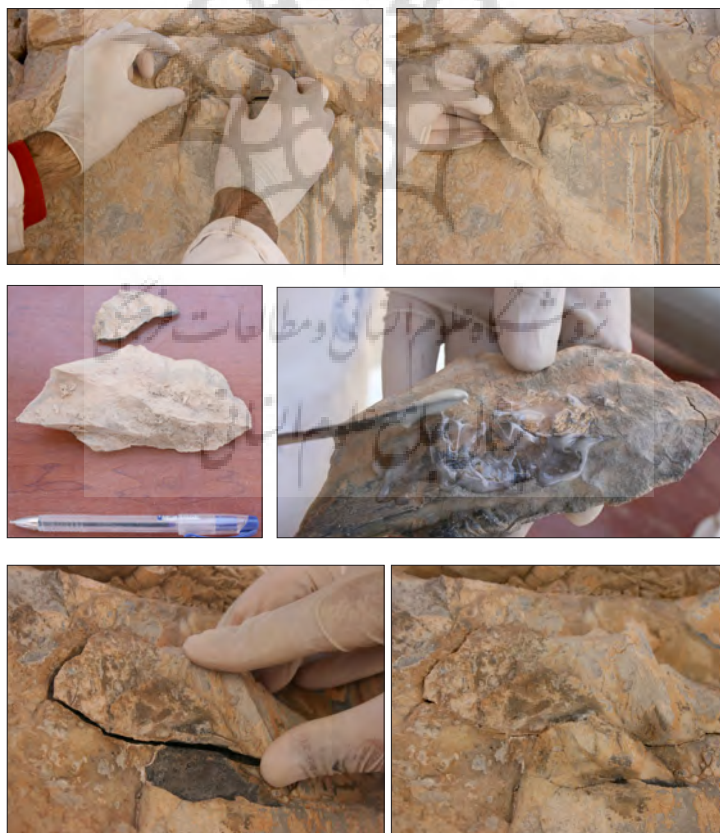
شکل ۱۸. مراحل وصلی دو قطعه از بالای بلوک ۴

۴. حفاظت اضطراری (وصالی): در هنگام کار بر روی آثار با توجه به اینکه آسیب‌های زیادی وارد شده و گاهی شاهد جدایش قطعات نیز هستیم، بنابراین در این بخش‌ها نیازمند به حفاظت اضطراری یا همان وصالی است؛ که متأسفانه در زمان آسیب‌نگاری در بلوک شماره ۴ قطعاتی کوچک و بزرگ دچار این عارضه شده بودند. قطعاتی که امکان جدایش به‌صورت کامل بود را با احتیاط برداشته، مستندنگاری کرده، سپس محل قطعه که از خاک و یا آثار سوختگی بود را شسته و در ادامه قطعه را به‌وسیله چسب اپوکسی در محل خود وصالی نموده و اطراف آن را با ملاط بندکشی نموده. (شکل ۱۸)

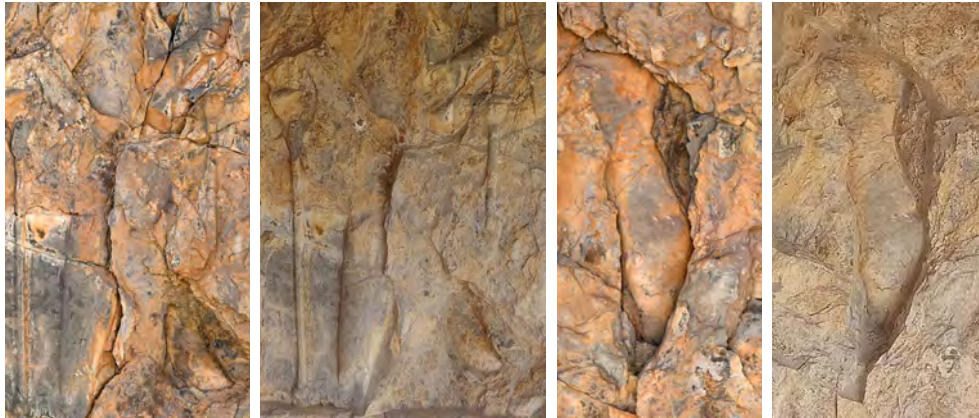
شکل ۱۹. جزییات قبل و بعد از مرمت.

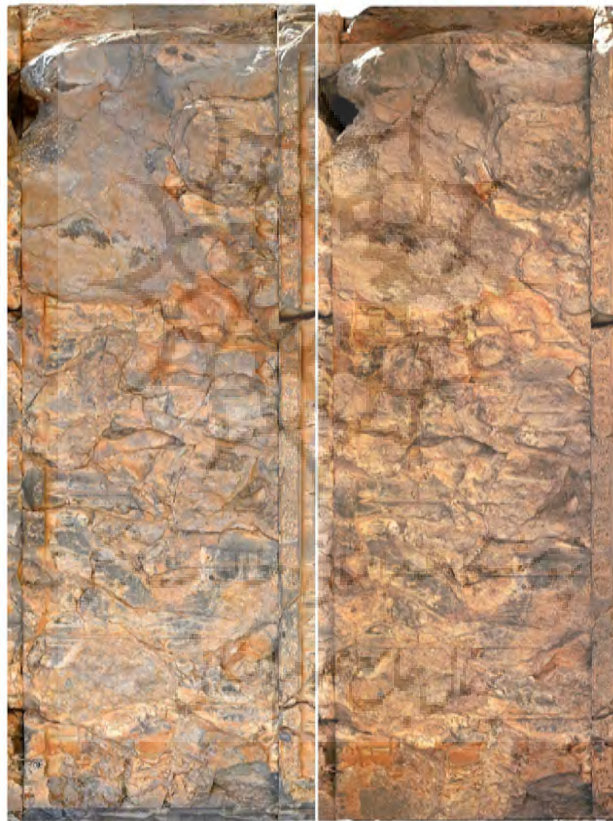
شکل ۲۰. بلوک ۴. سمت چپ قبل از مرمت (مستندنگار: فرانگار پیمایش)، سمت راست بعد از مرمت (مستندنگار: علی اقرا)
