مطالعه تخریب لرزه‌ای یک حجره خشتی در ارگ بم و ارائه طرح مرمت آن*

The Study of Seismic Destruction of an Adobe Shop in the Bam Citadel and its Restoration Plan

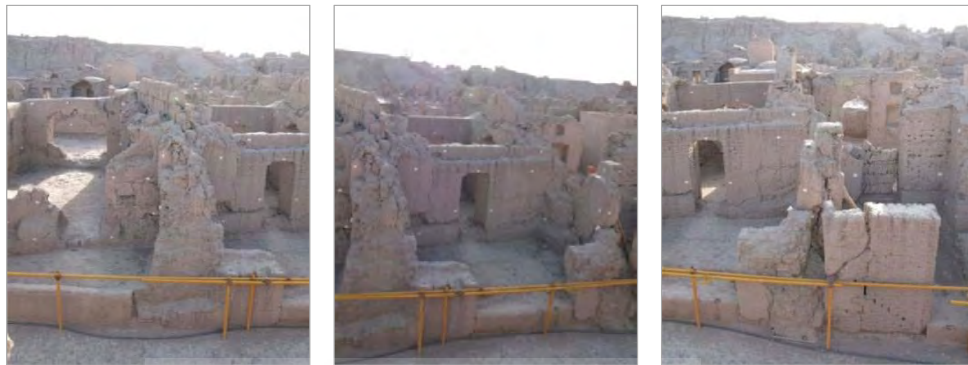
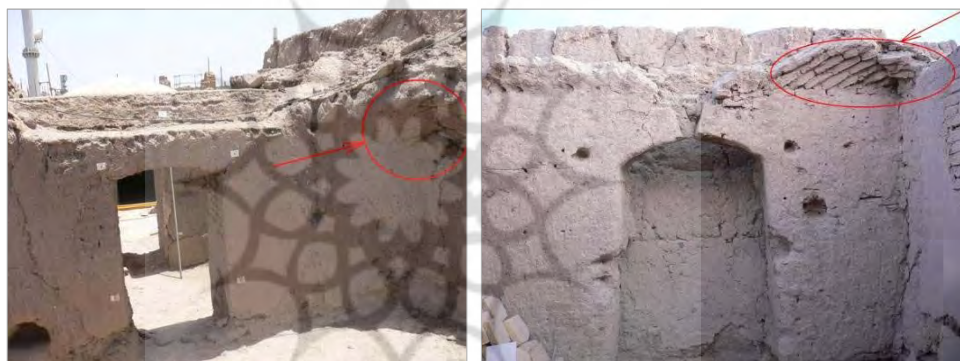
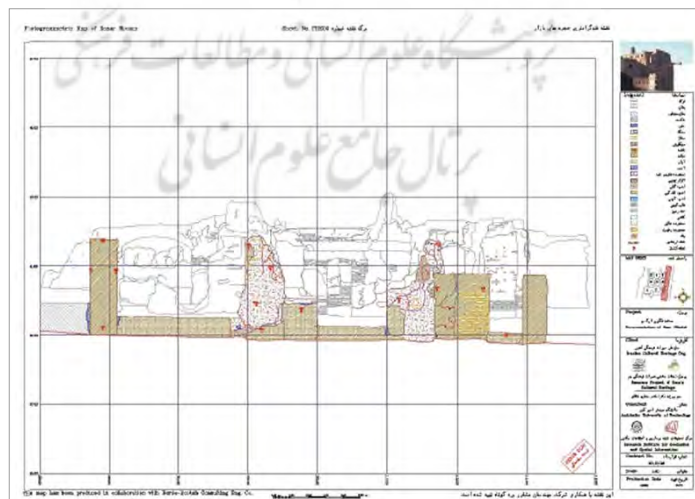
حجره خشتی در زلزله دچار آسیب شد. سقف بخش ورودی فرو ریخت و قسمت‌هایی از دیوارهای دو طرف آن، تخریب شدند. برخی از دیوارهای سایر قسمت‌ها نیز، آسیب دیدند (تصویرهای ۳ و ۴).

تصویرهای ۳، ۴ و ۵ آسیب‌های مختلف وارد شده به بنا را در قسمت‌های مختلف، باقی‌مانده‌های سقف در اتاق اصلی (اتاق میانی) و در انبار و نقشه فتوگرامتری سمت شرقی حجره خشتی نشان می‌دهند. بررسی‌های باستان‌شناسی و فتوگرامتری، ضخامت تقریبی دیوارها را در پائین ۰/۷ و در بالا ۰/۵ و ارتفاع آنها را ۲/۵ متر مشخص نموده‌اند. علاوه بر آن، اشیاء و مصالح مختلف غیرساختمانی برای پرنمودن در ضخامت دیوارها دیده شده‌اند که می‌توانند سبب سستی و کاهش در باربری دیوارها گردند (تصویر ۵).

تصویر ۳. حجره خشتی پس از زلزله: الف. دیوار مشترک با حجره خشتی شمالی مجاور ب. حجره خشتی ج. دیوار مشترک با حجره خشتی جنوبی مجاور د. باقی مانده‌های سقف در اتاق اصلی (میانی). ه. باقی مانده‌های سقف در انبار و. نقشه فتوگرامتری سمت شرقی حجره خشتی (نگارندگان)

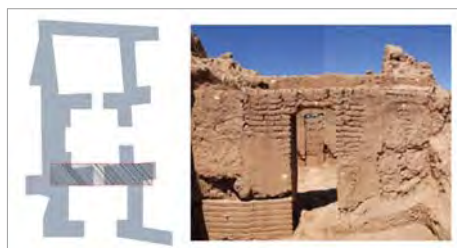
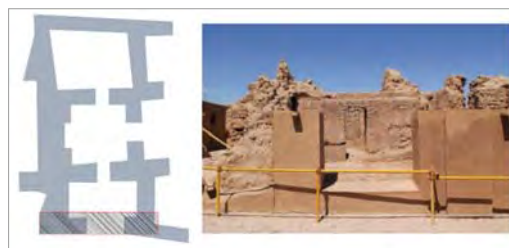
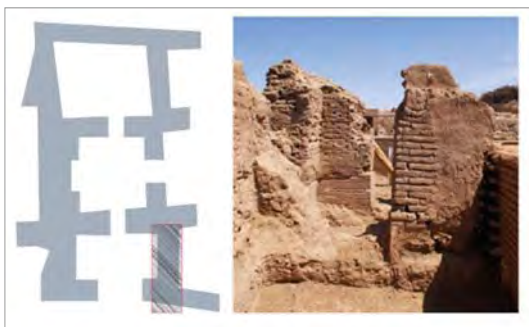
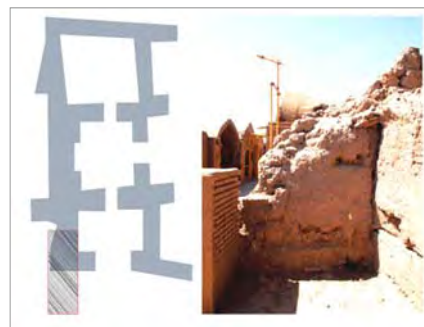
تصویر ۴. وضعیت داخلی دیوارهای بخش ورودی حجره: الف. دیوار شرقی ب. دیوار غربی ج. دیوار جنوبی د. دیوار شمالی (نگارندگان)

شود، مصالح فرسوده تعویض گردند و قسمت‌هایی که دیگر موجود نیستند، بازسازی شوند و با اتصالات مطمئن به قسمت‌های پابرجا متصل گردند (تصویر ۴. ج). دیوار سمت شمالی ورودی متلاشی، شکسته و کج شده است. این دیوار باید با احتیاط کامل تثبیت و در صورت امکان پذیرنبودن تثبیت، بازسازی گردد (تصویر ۴. د). سمت غربی اتاق میانی تقریباً بدون آسیب است و فقط گوشه جنوبی و دیوار سمت شمالی این اتاق، به پی‌بندی

قسمت‌هایی از دیوارها که شکسته یا به‌گونه‌ای کج شده‌اند و امکان نگهداری آنها وجود ندارد، باید بر اساس وضعیت اولیه‌شان بازسازی شوند.
مرمت سمت شرقی ورودی و درامتداد بازار که قسمتی از آن انجام شده است، باید تکمیل گردد (تصویر ۴. الف). برای سمت غربی ورودی باید مصالح فرسوده تعویض گردند؛ یک پی به زیر دیوار اضافه شود و قوس آن مرمت شود (تصویر ۴. ب). در سمت جنوبی ورودی باید یک پی به زیر دیوار اضافه

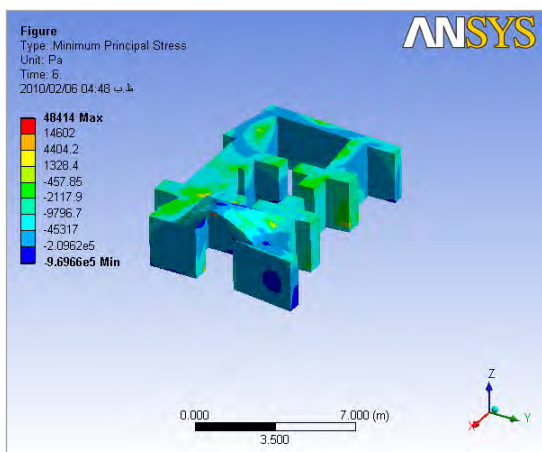
چنانچه از تصویرهای ۱۷-۱۲ و جدول ۵ مشخص است، سازه حجره خشتی درمقابل هر سه زلزله دچار آسیب می‌شود. میزان خرابی‌ها در برابر زلزله‌های بم و ناغان شدید و در برابر زلزله السنتر و متوسط تا کم است.

تصویر ۱۲. سازه تقویت‌نشده: الف. کانتور تنش کششی ماکزیمم در زمان ۵/۹۴ س. ب. کانتور تنش فشاری ماکزیمم در زمان ۶ س تحت زلزله بم (نگارندگان)

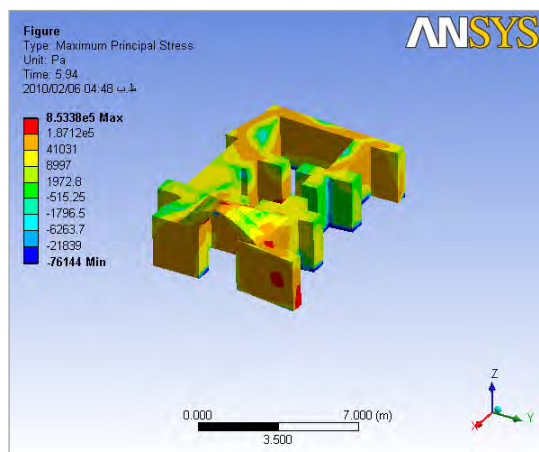
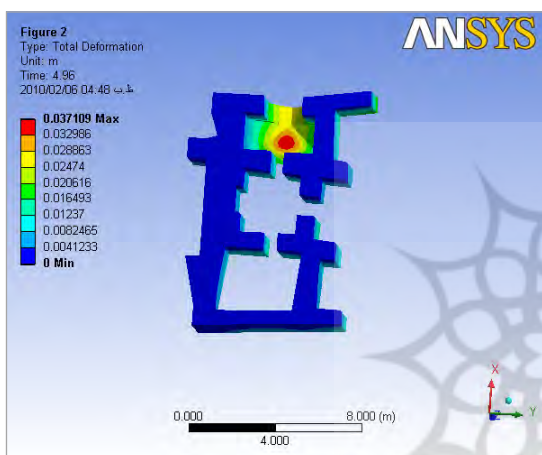
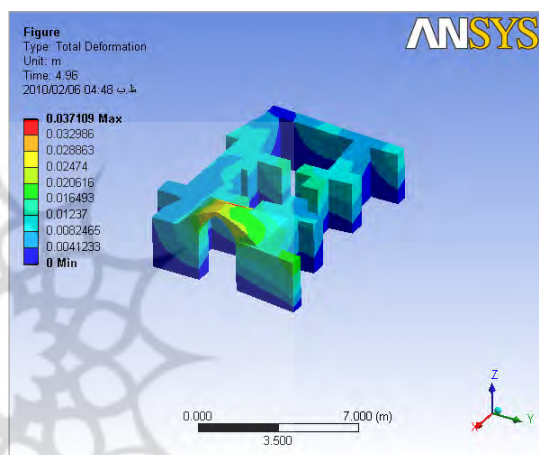
تصویر ۱۳. سازه تقویت‌نشده، کانتور تغییر شکل سازه در زمان ۴/۹۶ س تحت زلزله بم (نگارندگان)

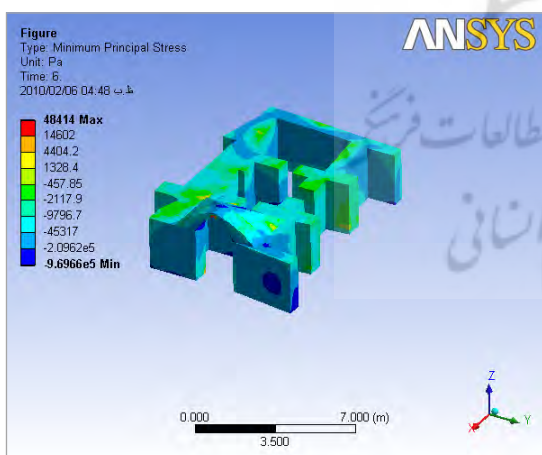
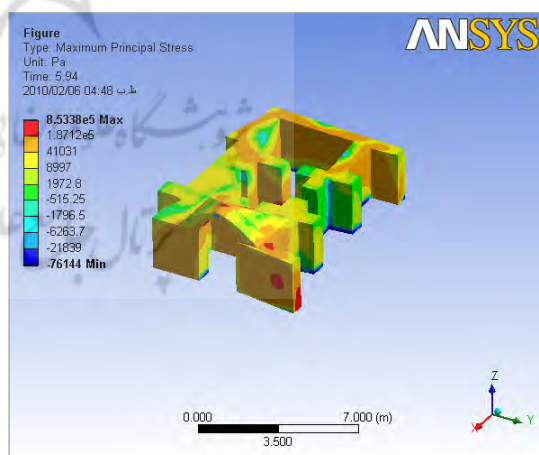
تصویر ۱۴. سازه تقویت‌نشده: الف. کانتور تنش کششی ماکزیمم در زمان ۵/۹۴ س. ب. کانتور تنش فشاری ماکزیمم در زمان ۶ س تحت زلزله ناغان (نگارندگان)

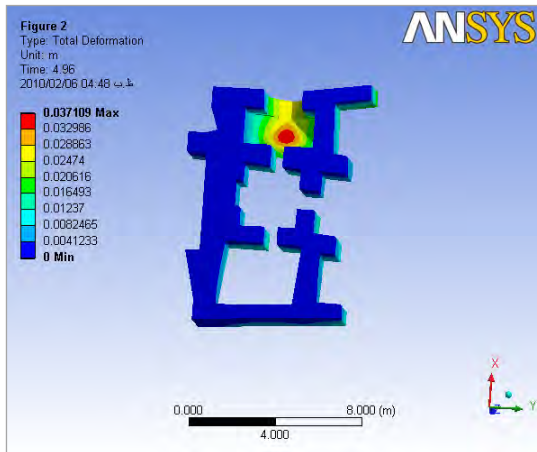
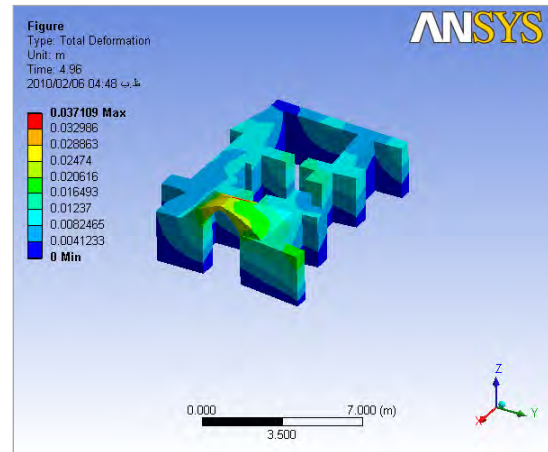
تصویر ۱۵. سازه تقویت‌نشده، کانتور تغییر شکل سازه در زمان $4/96$ S تحت زلزله ناغان (نگارندگان)

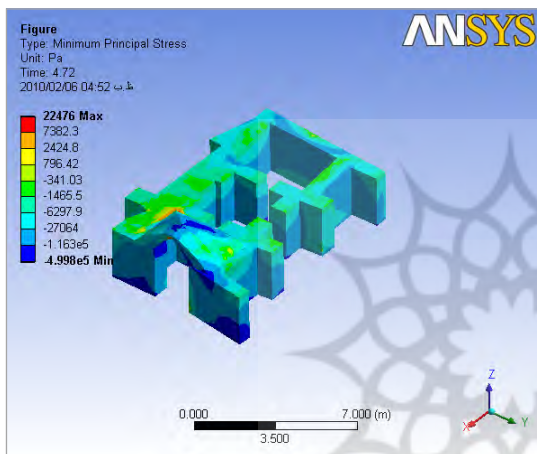
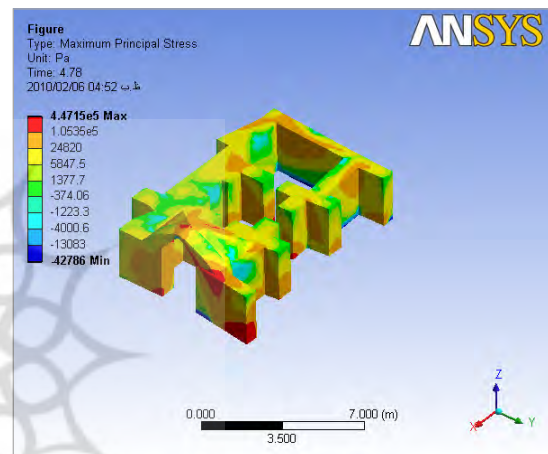
تصویر ۱۶. سازه تقویت‌نشده، الف. کانتور تنش کششی ماکزیمم در زمان $4/78$ S ب. کانتور تنش فشاری ماکزیمم در زمان $4/72$ S تحت زلزله سنترو (نگارندگان)

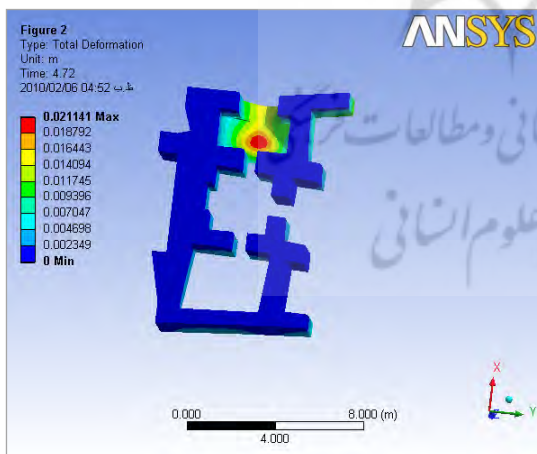
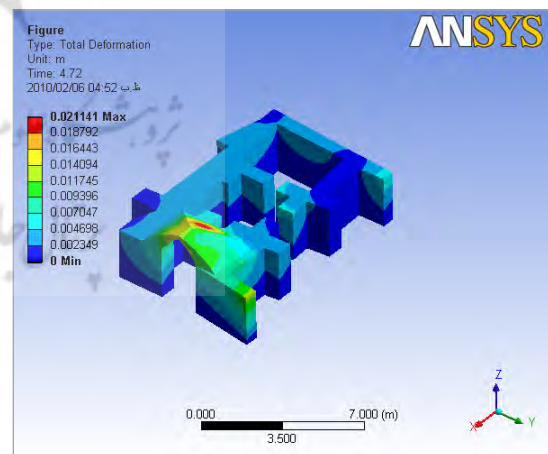
تصویر ۱۷. سازه تقویت‌نشده، کانتور تغییر شکل سازه در زمان $4/72$ S تحت زلزله سنترو (نگارندگان)

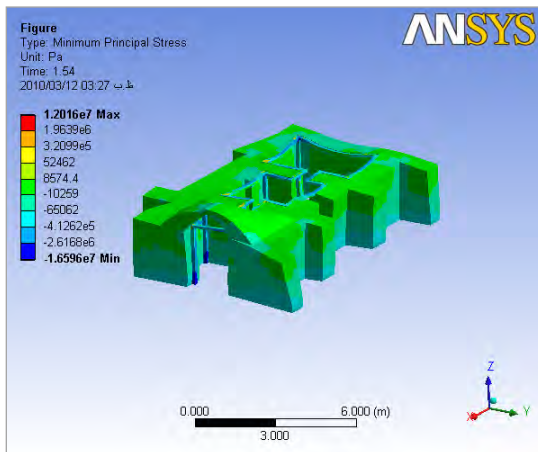
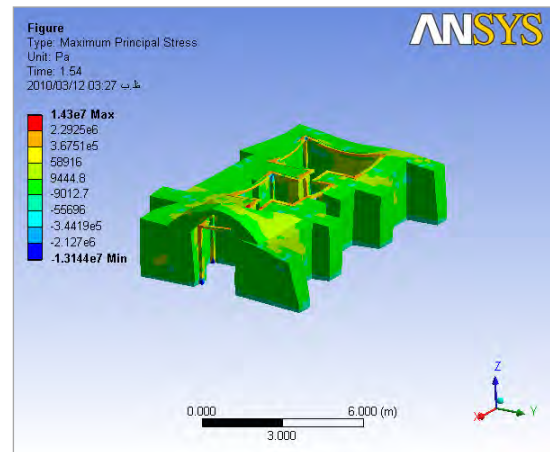
زلزله بم باعث بحرانی‌ترین حالت تنش و تغییر مکان نسبت به زلزله‌های ناغان و السنتر می‌شود. براساس تصویرهای ۱۸ و ۱۹ و جدول ۶، با تقویت نمودن سازه حجره خشتی با المان‌های چوبی قائم و افقی، رفتار سازه بهبود چشمگیری کرده است. هیچ قسمت از سازه خشتی دچار تخریب نمی‌شود. تنها قسمت

تصویر ۱۸. سازه تقویت شده: الف. کانتور تنش کششی ماکزیمم در زمان ۱/۵۴ S. ب. کانتور تنش فشاری ماکزیمم در زمان ۱/۵۴ S تحت زلزله ناغان (نگارندگان)

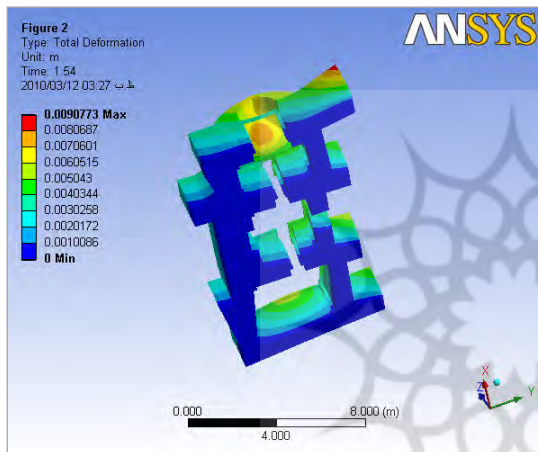
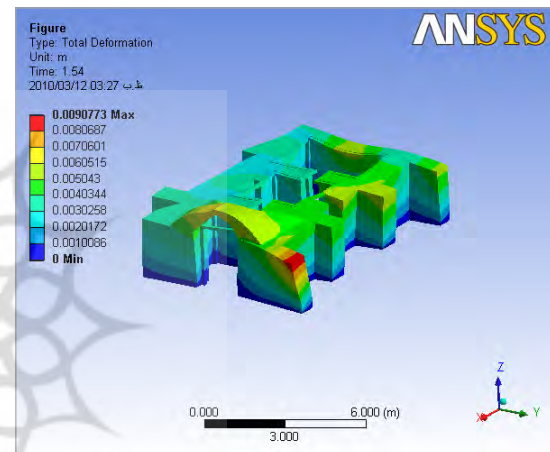
آسیب‌پذیر مربوط به ناحیه پائین المان‌های چوبی در محل اتصال به زمین است که در صورت صدمه دیدن، می‌توان آن را تعویض کرد.

تصویر ۱۹. سازه تقویت شده، کانتور تغییر شکل سازه در زمان ۱/۵۴ S تحت زلزله بم (نگارندگان)

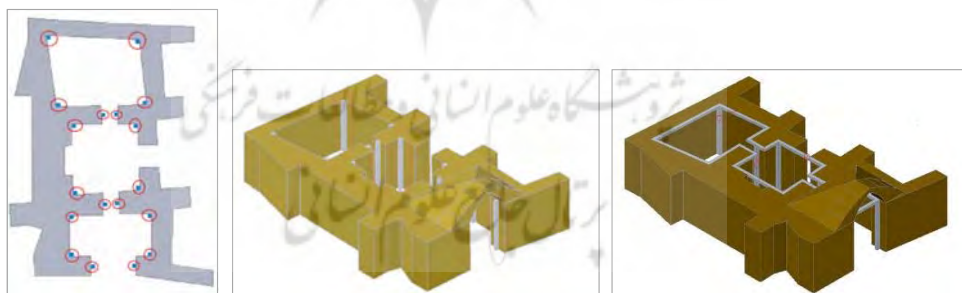
تصویر ۲۰. وضعیت قرارگیری کلاف‌های افقی و قائم چوبی در گوشه دیوارها، کنار بازشوها، دور سقف‌ها و پلان (نگارندگان)

- سازه باید با افزودن المان‌های چوبی (کلاف‌های چوبی) قائم در گوشه‌های دیوارها و لبه بازشوها و اتصال افقی آنها توسط المان‌های چوبی مشابه در تراز بالایی دیوارها مطابق تصویر ۲۰، تقویت شود. تصویر ۲۱، طرح شماتیک یکی از المان‌های قائم (کلاف قائم) چوبی است. به‌منظور

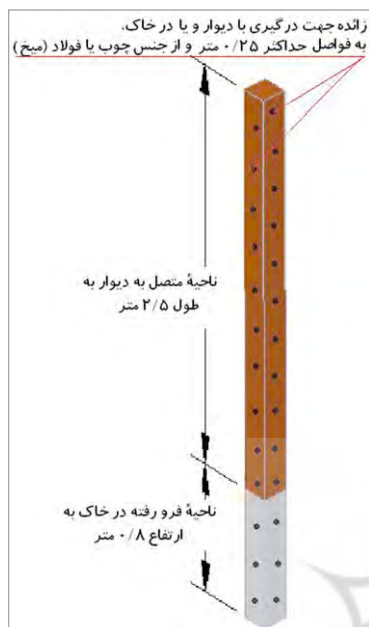
تصویر ۲۱. المان‌های چوبی تقویتی قائم به مقطع $۰/۲ \times ۰/۲$ مترمربع و ارتفاع کل $۳/۳$ متر (نگارندگان)

ایجاد درگیری المان‌های چوبی با دیوارها و خاک، باید از زائده‌هایی مانند میخ‌های چوبی یا فولادی با فواصل حداکثر ۲۵ سانتی‌متر استفاده گردد. همچنین، برای جلوگیری از پوسیدگی و حمله حشرات، بهتر است از چوب کاج آغشته به گازوئیل و رنگ‌شده استفاده شود. ترک‌های دیوارها باید با تزریق دوگاب مناسب تثبیت شوند.
