نقش مدیریت دامنه‌ای در سیل خیزی حوضه آبریز

مطالعه موردی: سیل مرداد ۱۳۷۷ ماسوله گیلان - ایران

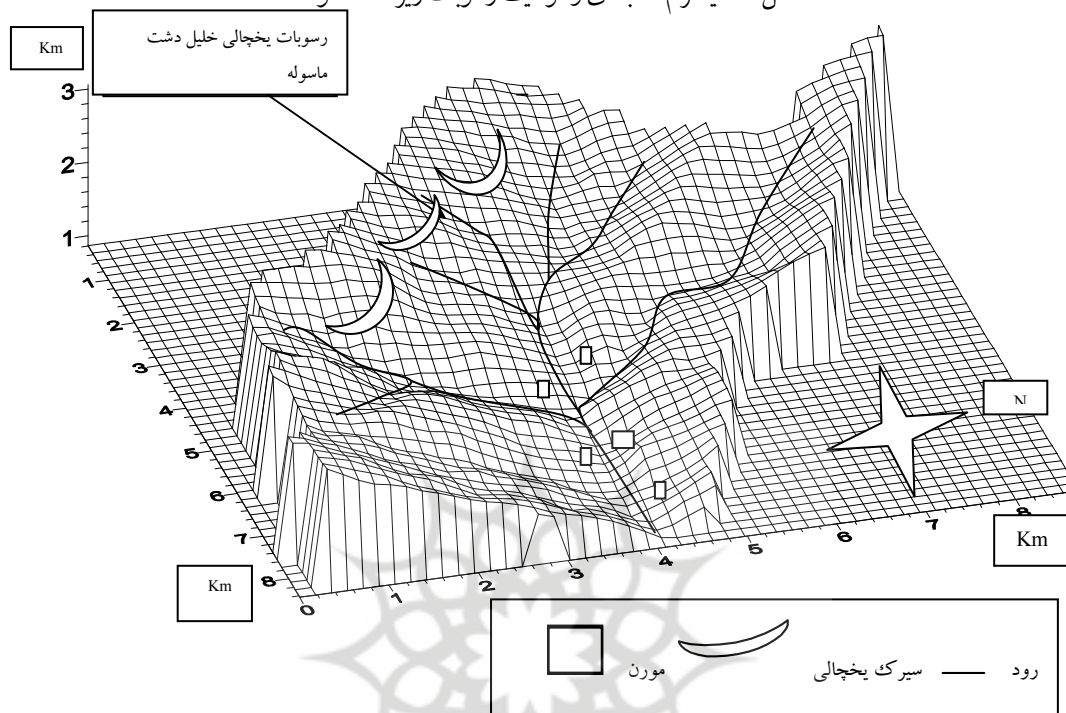
شکل ۲- دیاگرام سه بعدی و موقعیت رسوبات ریز دانه ماسوله

رسوبات ریزدانه یخچالی کوارترنری تثبیت شده قسمتهای بالادست حوضه خلیل دشت در جنوب غربی شهرک ماسوله را پوشانده است. این رسوبات بر روی دشت ملرزان (ناحیه در حال لرزش به زبان تالش) که یک ناحیه نسبتاً وسیع و هموار شده برای زمین ورزشی است قرار گرفته است. از زمانهای گذشته (کوارترنری) آبهای باران به واسطه ماهیت رسوبات بالادست در داخل آن نفوذ نموده و در طول سالیان گذشته این رسوبات به صورت یک منبع عظیم و مخزن طبیعی آب در آمده است که آبهای اضافی آن به صورت چشمه‌هایی در پایین دست زهکشی شده و از آن خارج می‌شد، به گونه‌ای که با پیاده‌روی در روی این دشت به خوبی لرزان بودن زمین دامنه‌ای و آبدار بودن آن توسط انسان احساس می‌شد. (شکل ۲)

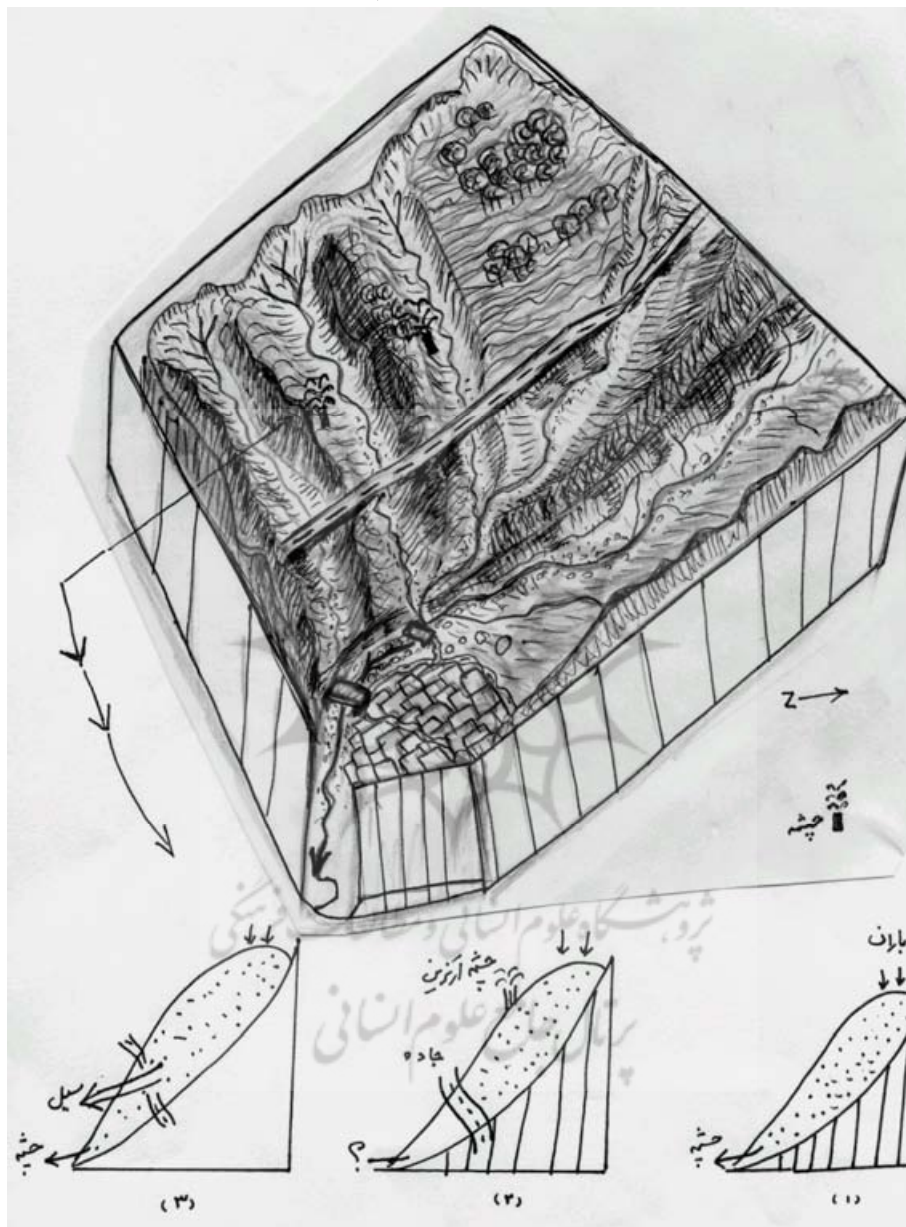
شکل شماره ۳- ساخت جاده روی رسوبات ریزدانه و نرم یخچالی و ایجاد چشمه‌های آرتزین

عملیات غیر اصولی انسان ساخت جاده در پایین دست این زیر حوضه و کوبیدن خاک در روی این رسوبات یخچالی سبب بسته شدن آبراهه‌ها و چشمه‌های زیرزمینی شده است (این چشمه‌ها زهکشی آب اضافی داخل رسوبات را به پایین دست انتقال می‌دادند) لذا آب به واسطه عدم تخلیه از داخل رسوبات یخچالی کوارترنری به صورت یک مخزن بزرگ آب در آمده است (در بالادست این رسوبات چشمه‌آرترین قبل از سیل به وجود آمده بود و ارتفاع آب آن به ۱/۵ متر نیز می‌رسید). با توجه به نیروی وزن و انرژی جمع شده در آن به صورت انفجاری همراه با روانه کلی عمل نموده و سیل تابستان ۱۳۷۷ را به وجود آورده است و جاده ساخته شده در مسیر حرکت زهکش‌ها و رسوبات را به همراه خود به پایین دست حمل نموده است. شواهد نشان می‌دهد که حتی اگر ما هیچ گونه بارانی نیز نداشتیم باز این سیل به همراه روانه کلی به وجود می‌آمد. (شکل ۳)

عملکرد مضاعف سیل نیز بدین صورت بوده است که آب به همراه گل و لای با نیروی فراوان خود به سمت پایین دست به دهانه پل شهرک وارد شده و با حمل سنگهای سرگردان (مورن) به پایین دست و بستن دهانه پل که فقط می‌توانسته ۳۵ متر مکعب آب را از خود عبور دهد با افزایش حجمی معادل ۱۰۸ متر مکعب روپرو شده است، لذا آب به بالا دست رودخانه و جاده سرازیر شده و موجبات کشته شدن ۵۴ تن (۳۱ تن کشف شده و ۲۳ تن مفقودالثر) و از بین رفتن ۴۸ دستگاه خودرو (۲۰ دستگاه کشف شده و ۲۸ دستگاه مفقودالثر) و با برآورد خساراتی معادل ۵۰۰ میلیون تومان را سبب شده است (فروغی، ۱۳۷۷).

- جهت ایمنی و جلوگیری از تکرار سیل در حوضه ملرزان شهرک ماسوله، پیشنهادهای زیر ارائه می‌شود:
- هر گونه عملیات ساختمانی، جاده‌سازی در داخل رسوبات کواترنری یخچالی همراه با اصول علمی و فنی باشد.

- دبی خروجی پلهای داخل شهرک حداقل به میزان ۱۰۰ متر مکعب در ثانیه رسانده شود.
- سنگهای سرگردان و عظیم الجثه مورنی که ناشی از عملکرد حمل یخچال است در داخل رودخانه خرد شده و در داخل دشت ملرزان و حاشیه رودخانه‌های فرعی تثبیت گردد.
