# ارگ بم پس از زمین لرزه\*

نوشته جورجو کروچی  
ترجمه باقر آ. شیرازی\*\*

\* این گزارش در پی ماموریت انجام یافته از تاریخ بیستم تا بیست و پنجم ژانویه ۲۰۰۴ برای یونسکو فراهم آمده است (نویسند)

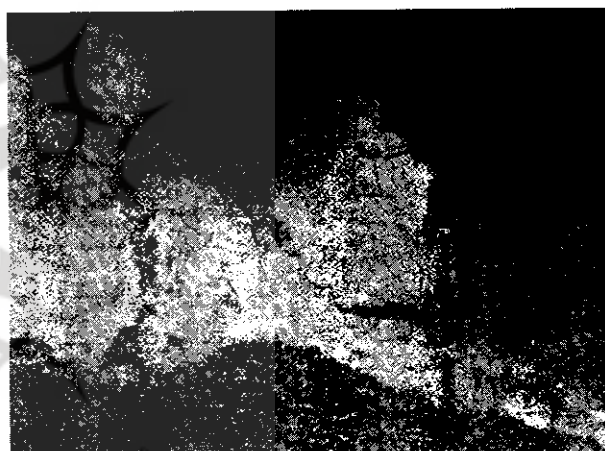
آنچه که خطرناکتر است اتصالات افقی است، که در معرض خطر لغزش بخشهای بالائی روی بخشهای پائینی است (ش ۱۳ و ۱۴)

ش ۱۴- جداشدگیها و ضایعات افقی حاصل از لغزش بخشهای بالائی نسبت به بخشهای پائینی
