# گفتار در مورد تسلیعه دختر فارس

نوشته دکتر مهندس غلامرضا کوروش  
استاد دانشگاه تهران

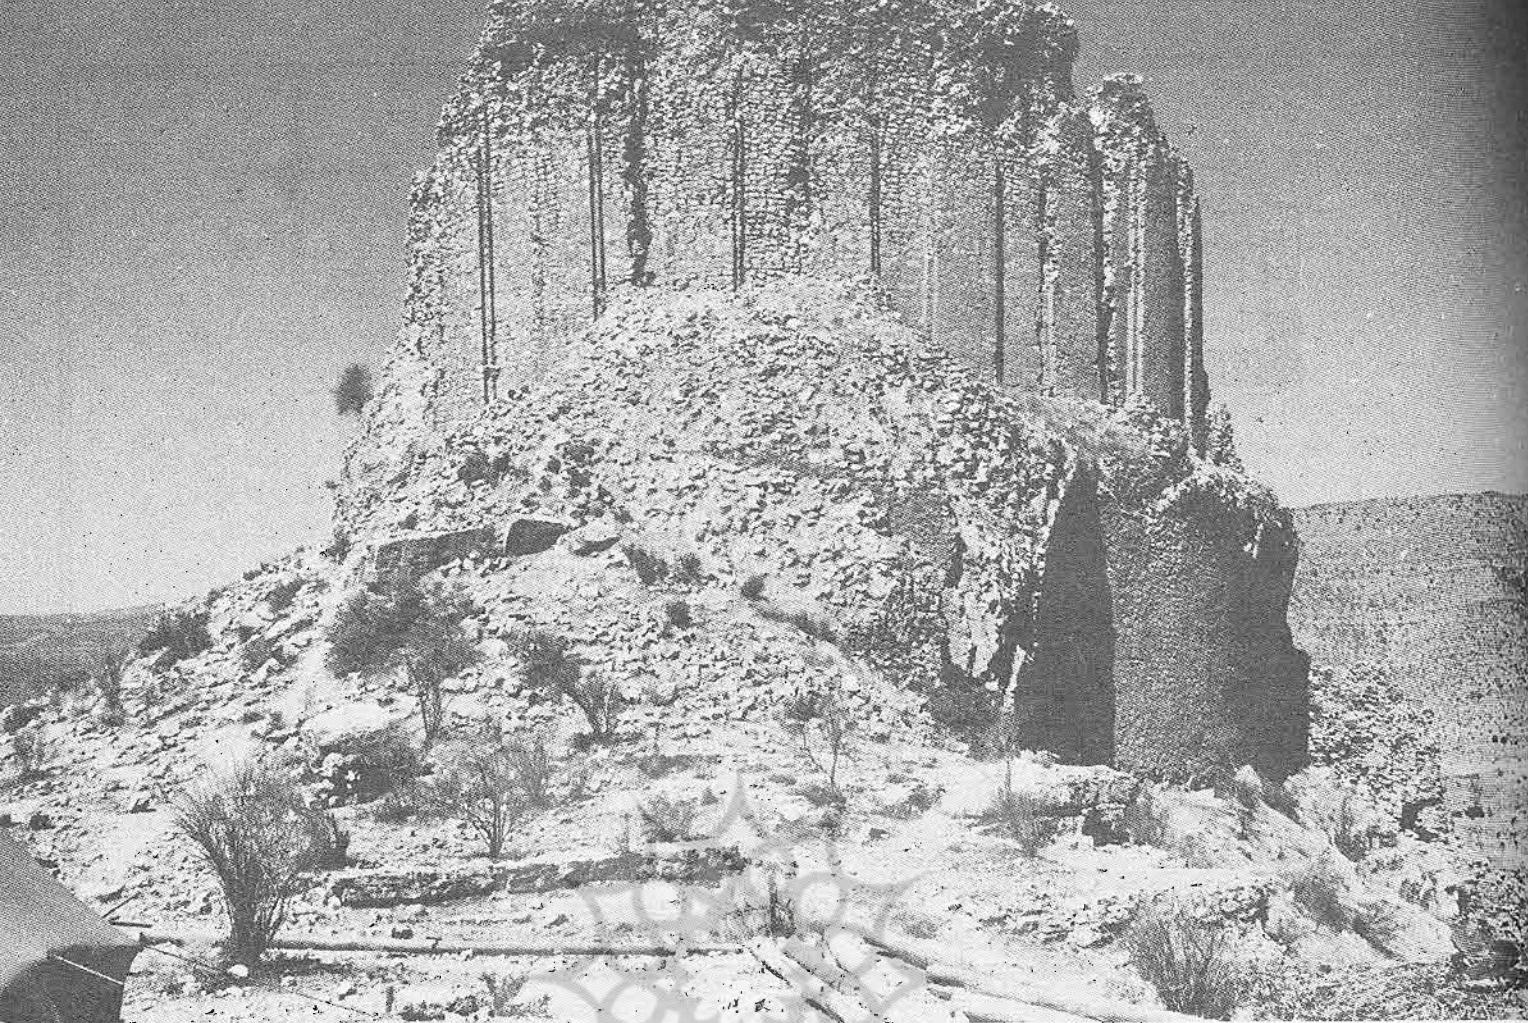
نمای شرقی قلعه دختر.

L'aspect Est de Ghala Dokhtar

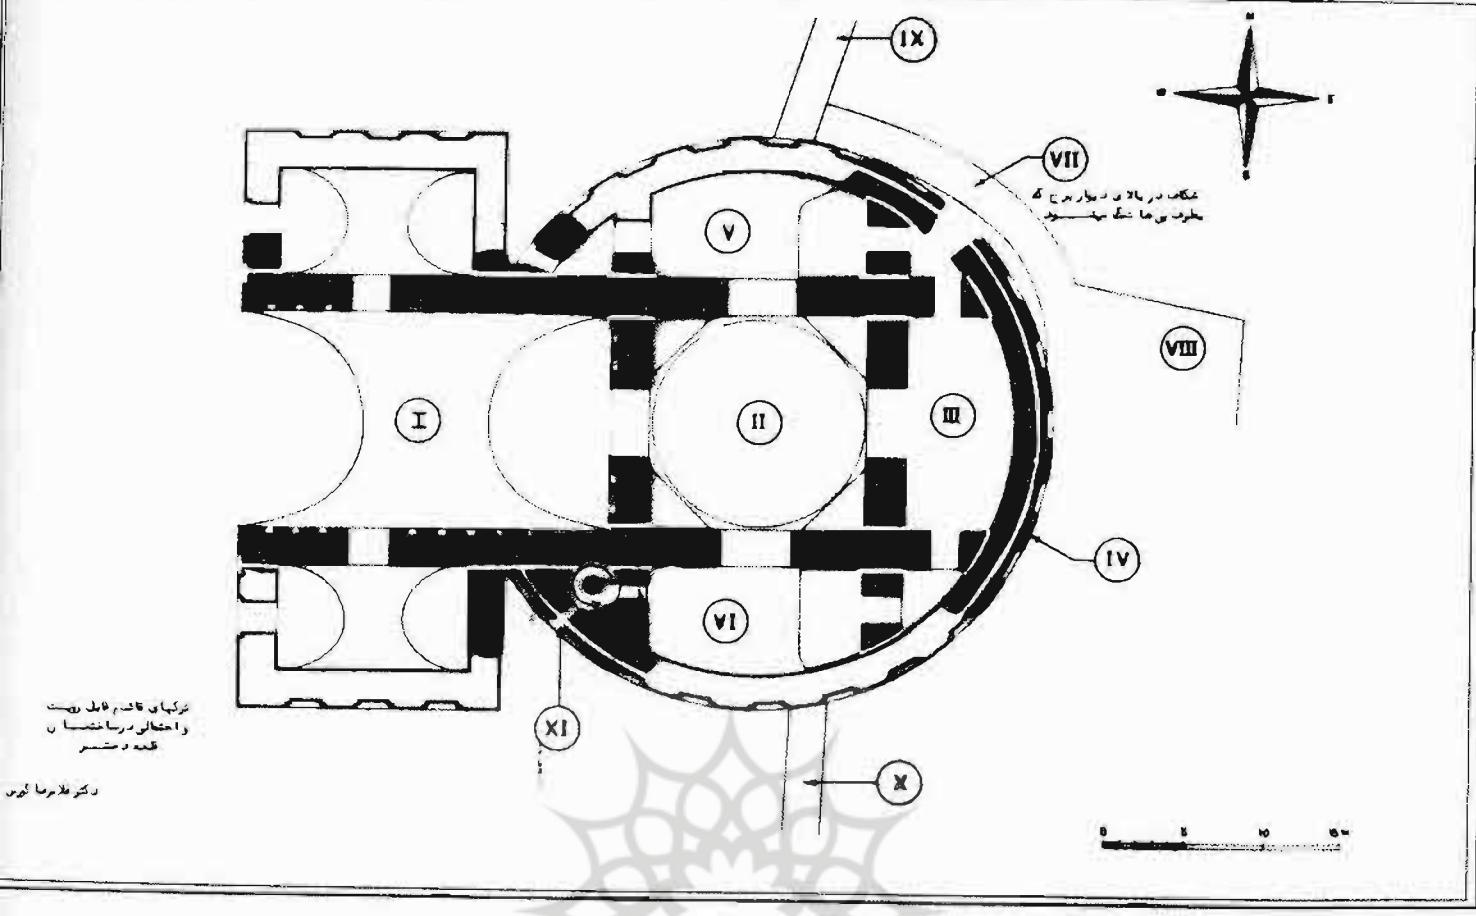
ترکیبی قائم قابل رؤیت و احتمالی در ساختمان قلعه دختر.

### Les fissures verticales, visibles et éventuelles sur le monument de Ghala Dokhtar

۲- اغلب دیوارها علاوه بر آنکه قفل و بستی با یکدیگر ندارند اصولاً دارای شکافهای متعدد و بزرگ هم هستند. دیوارها در اثر زلزله یا اساساً در اثر فرسایش لایه‌های مرگل و شکستن سنگهای طبقات آهکی زیر پی‌ها به ترتیبی که گفته شده بخارج کج شده‌اند. این مقدار انحراف از خط شاقولی در بعضی نقاط به  $1/5$  تا دو متر می‌رسد. دیوارهای برج هم که در امتداد یک مقطع دایره‌ای شکل قرار گرفته‌اند از این پدیده مصون نمانده‌اند.

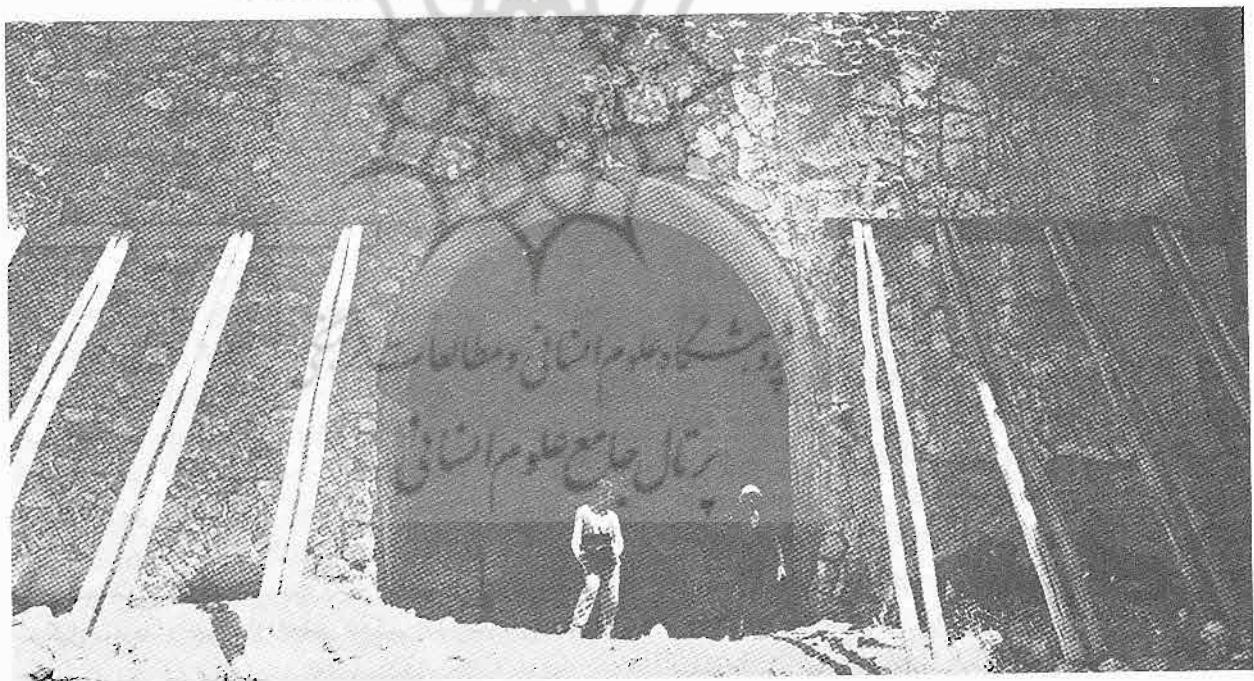
موقع بازدید از این قسمت مشاهده شد که تقریباً  
 تمام آوار سقف را برداشته و دور کرده‌اند.  
قوس نیم استوانه‌ای که قبلاً برروی دو دیوار شمالی  
و جنوبی استوار بوده با حدس نظری شکلی بین دایره  
و شلجم دهان گشاد داشته است. شکل قوس سقف را می‌  
توان بخوبی روی دیوار شرقی قسمت ۱ مشاهده کرد.  
اگر ابعاد قوس طاق و شکل آن بادقت بررسی شود میتوان  
به یکی از سوالات مهم فتنی که عبارت از طرز باربری  
اینگونه قوسها است پاسخ داد. یکی از خواص قوسهای  
shell-jam (پاراپل) «خود باربری» آنها است یعنی در  
سیستم سقفهای shell-jam بارها بدون ایجاد کشش همیشه  
تصورت فشار تا پی‌ها ادامه می‌یابند و با این ترتیب  
قوسهای shell-jam دارای شکن‌گاه نیستند و بهمین علت در  
مقاطع نزدیک به تکیه‌گاههای قوسی قوae کششی پیدا  
نمی‌آید.

به این ترتیب ایجاد وزن روی تکیه‌گاههای قوسها  
بمیزانی که در پشت قوس‌های کم‌خیز معمول بوده و در  
آنجا ضرورت نداشته است. علت اصلی تغیریت قوسهای  
shell-jam استوانه‌ای شکل به احتمال قوی زلزله بوده است.  
تصور میروde که جهت زلزله عمود بر جهت طولی دو  
دیوار شمالی جنوبی قرار گرفته و در نتیجه تنشیهای  
وارده دیوارهای طولی جانبی را به طرف خارج متمایل  
ساخته و طبعاً سقف در هم ریخته است در اثر فرو ریختن  
سقف، تنشیهای واکنشی به دیوارهای موجود وارد آمده  
و موجب انحراف دیوارها به خارج ایوان شده است.

در ورودی از ایوان بزرگ به داخل گنبدهای در این عکس بخوبی دیده می‌شود که قوس سقف به احتمال قوی دایره کامل نبوده است.

**La porte d'entrée du Grand Iwan à l'intérieur de la coupole se distingue bien sur cette photo. On pourrait fortement penser que l'arc de la voûte n'était pas un cercle complet.**

- ۱- کلاف‌کشی چهار دیوار زیر گنبد.
- ۲- تعکیم پایداری گنبد از داخل و خارج.
- ۳- تعکیم بقایای دیوار برج.
- ۴- تعمیر ایوان غربی و تعکیم دیوارهای شمالی و جنوبی.

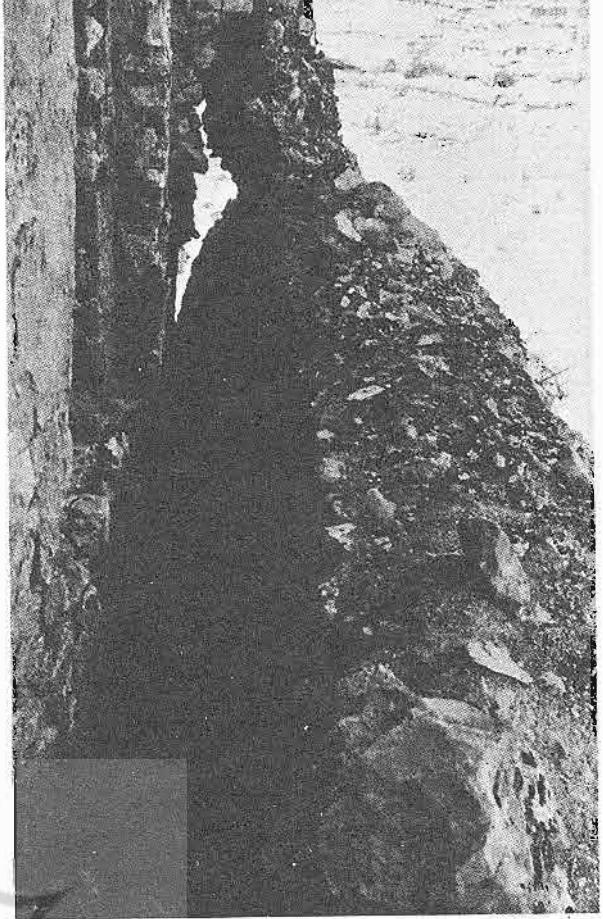
۴- دیوار حائل گرد که در شمال شرقی ساخته شده (قسمت VII) ارتباطی با دیوار برج ندارد و کج شدن قابل ملاحظه آن به خارج دلیل بر نشست دیوارهای برج نیست و علت آن میتواند فقط لب شکستگی سنگهای زیر پی‌ها بعنوانی که قبلاً توضیع داده شده باشد.

۵- شکافهای متعدد موجود بین عناصر سازنده قلعه دختر بیشتر بین دیوار حائل گرد و دیوارهای برج در اثر ریزش سنگ و خاک تا حدودی پر شده و این مواد مانند گوهای بکار رفته و به دیوارهای جانبی فشار وارد می‌آورند و روزیه روز وضعیت دیوارهای از لحاظ انحراف از خط عمودی و خیم تر می‌سازند.

مت بطرف خارج متمایل شده است و پهنهای این شکاف هرقدر به دیوارهای برج نزدیک میشود کمتر می‌گردد. شکاف نامبرده تاحدی است که میتوان از آن پائین رفت. البته چون درون شکاف پر از سنگ و کلوخ است نمیتوان تا انتهای دیوار که ارتفاعش در حدود  $7/5$  متر است پائین رفت. در اینجا بخوبی میتوان دید که دیوار برج و این دیوار حائل کاملاً از یکدیگر مجزا هستند. وجود یک قشراندود گچ و خاک روی دیوار برج که حتی تا داخل شکاف ادامه دارد، می‌ساند که دیوار حائل (قسمت VII) یا در ادوار بعد ساخته شده یا اینکه از همان روز اول با دیوار برج یکپارچه نبوده است.

دیوار حائل (قسمت VII) از دیوار برج جدا شده است بهترین شکاف در حدود ۱/۵ متر است بقایای آنقدر روی دیوار برج هنوز بچشم می‌خورد و دلیل بر آنست که این دو دیوار با یکدیگر در اصل ارتباط قفل و بستی نداشته‌اند.

**Le mur de soutien (Section VII) se sépare du mur de la tour. La largeur de la brèche est environ un mètre et demi. Les restes de l'enduit couvrant ces deux murs, ne décelaient pas à l'origine des liens d'enchevêtrement.**

- ۵- کلاف‌کشی احتمالی در کف ساختمان.
- ۶- تحکیم دیوار حائل قوس شمال شرقی.
- ۷- ثبیت و تعکیم پی‌ها و دیوارها.
- ۸- جلوگیری از فرسایش لایه‌های واقع بین طبقات سنگ‌های آهکی.
