بازخوانی یک تجربه - مداخلات مرمتی پشت بام خانه فیلی شیراز

هانی زارعی

Readout an Experience- Restoration Interventions of the Roof of Fili House in Shiraz

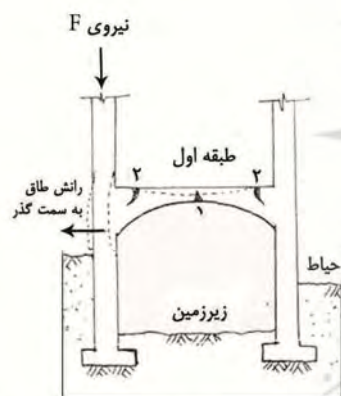
بررسی ترک‌های موجود در سقف زیرزمین جبهه شمالی واقع در بخش اندرونی خانه نشان می‌دهد که بر اثر شکم دادگی و حرکت دیوار بیرونی سمت گذر به دلیل بار زیاد سقف و فرسودگی مصالح دیوار، همچنین نفوذ رطوبت ناشی از آب‌های سطحی و زیرزمینی که تا حدود یک متر از دیوارها را تحت تأثیر قرار داده، سقف در سه نقطه دچار شکستگی شده است. ابتدا ترک در زیر سقف (تصویر ۱۰) به دلیل رانش پاتاق - پوشش زیرزمین طاق پوش است - به سمت گذر (پاتاق نسبت به سطح گذر یک متر بالاتر است) ایجاد شده و سپس در مرحله دوم به خاطر کنسول شدن دو طرف سقف از سمت بالا (کف طبقه اول) با فاصله حدود ۲۰ تا ۳۰ سانتیمتر از پایه دیوار در بالای سقف از سمت کف طبقه اول شروع و تا نصف ضخامت سقف به سمت پایین حرکت کرده است (تصویر ۱۱) و (شکل ۹). به دلیل تفاوت در رفتار پوشش‌های قوسی با تخت، در این تصویر ابتدا ترک در زیر قوس دیوار زیرزمین به دلیل رانش پایه‌ها در قسمت پاتاق به سمت گذر ایجاد شده است و در مرحله دوم بخش‌های بالایی به صورت کنسول^۳ و تیر یک سرگیر دار عمل کرده و در محل‌های شماره ۲ و ۳ سقف دچار ترک خوردگی شده است. که البته به دلیل اتصال قوی در محل اتصال سقف به دیوار ترک‌ها با فاصله حدود ۲۰ سانتی متر از دیوارها ایجاد شده اند.

شکل ۹: نمایش شماتیک نحوه شکل گیری ترک ها

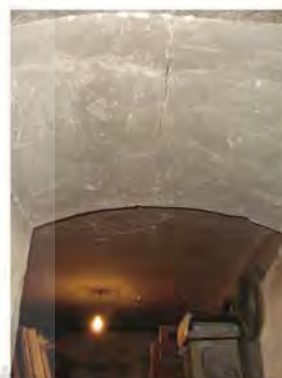
تصویر ۱۰: ایجاد ترک در پوشش زیرزمین - بهمن ۱۳۸۸

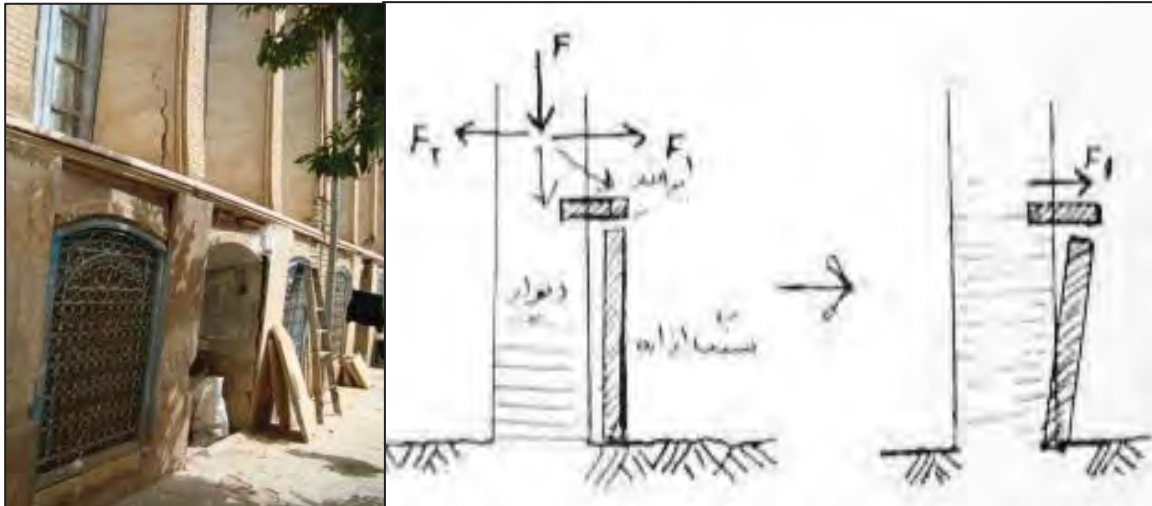
بخش دوم بررسی‌ها شامل تشخیص نوع رطوبت دیوارها و کف اتاق‌ها است تا میزان خسارت وارده تشخیص داده شود و راهکار مناسب اتخاذ گردد. پس از پیمایش انجام یافته در محل، رطوبت صعودی ناشی از بالا بودن سطح آب‌های زیرزمینی می‌تواند به عنوان عامل محل معرفی گردد. نمای شرقی بخش بیرونی خانه به دلیل نفوذ رطوبت صعودی موجود در حیاط و آب‌های زیرزمینی و ضعف شالوده بنا دچار نشست شده است، که به دلیل جدا بودن نما از سازه، جرز پشت نما بر روی سنگ ازاره فشار وارد آورده و باعث خروج ازاره از حالت شاقولی شده که به صورت شکستگی و حرکت ازاره‌ها و بخش‌هایی از نما در ارتفاع ۱/۵ متری کف به سمت حیاط شده است. دلیل این امر برهم خوردن تعادل نیروی F است که نیروی ایجاد شده توسط مؤلفه f_1 و نیروی برآیند باعث ایجاد این عارضه شده است (تصویر ۱۲).

تصویر ۱۲: سنگ ازاره نمای غربی بخش بیرونی خانه فیلی و نمایش شماتیک نحوه آسیب وارده به سنگ ازاره- بهمن ۱۳۸۸

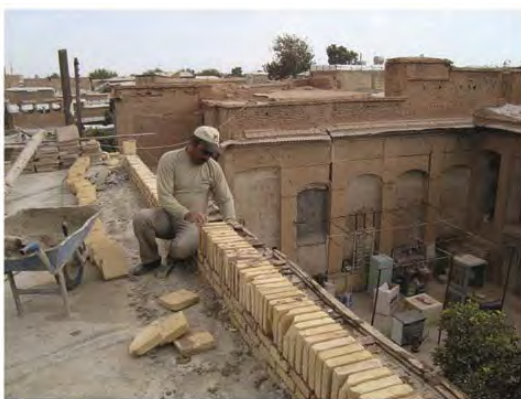
تصویر ۱۹: بالا راست- هره پشت بام قبل از خاکبرداری پشت بام

۴- برچیدن هره قدیمی سمت حیاط، و تهیه مصالح و اجرای هره با آجر به ابعاد ۲۰*۲۰*۴/۵ سانتیمتر و ملات ماسه

سیمان مطابق طرح اولیه (تصویر ۱۹، ۲۰، ۲۱).

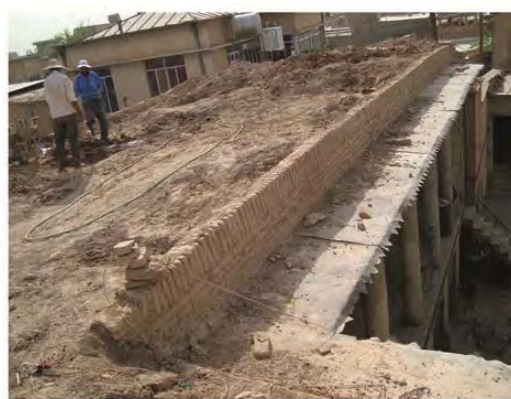
تصویر ۲۰: بالا چپ- اجرای هره پشت بام

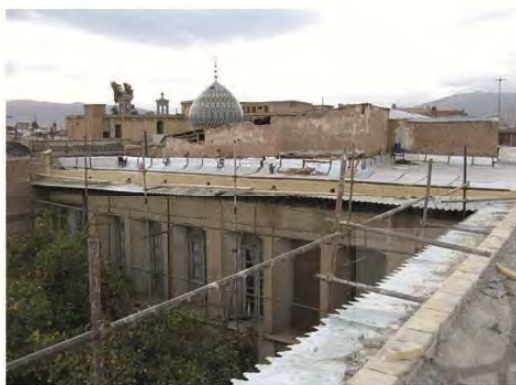
تصویر ۲۱: وسط راست- هره چینی پس از اجرا

- ۵- برچیدن رخبام قدیمی سمت حیاط، و تهیه مصالح و اجرای مجدد با آجر به ابعاد $۲۰*۲۰*۴/۵$ سانتیمتر و ملات ماسه سیمان همراه با بند کشی با ملات سیمان سفید، پودر سنگ و رنگ (تصویر ۱۹، ۲۰، ۲۱).

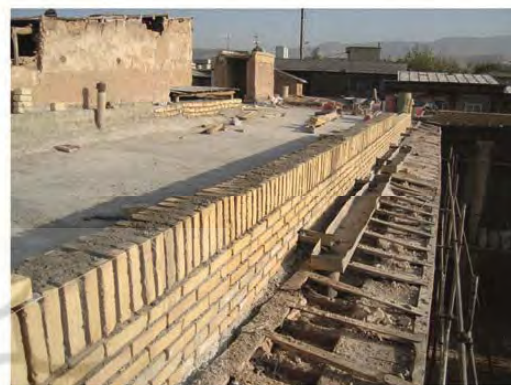
تصویر ۲۲: وسط چپ- هره چینی پس از بند کشی و نصب ورق گالوانیزه

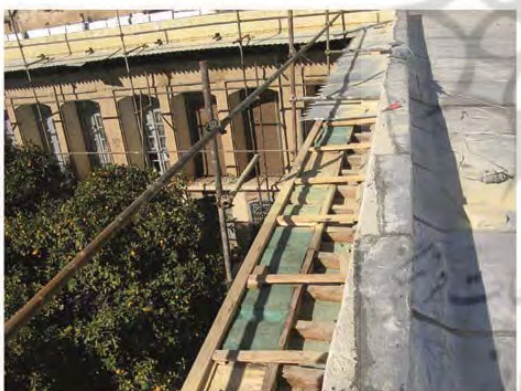
تصویر ۲۳: وسط چپ- تعمیر شیر سرها

- ۶- برداشتن بخش‌های آسیب دیده شیرسر قدیمی به همراه ورق گالوانیزه روی آن.
 - ۷- مرمت شیرسرهای حیاط شامل: تعمیرات بخش‌های آسیب دیده، تعویض بخش‌های فرسوده و استحکام بخشی دستک‌ها (تصویر ۲۲، ۲۳، ۲۴).

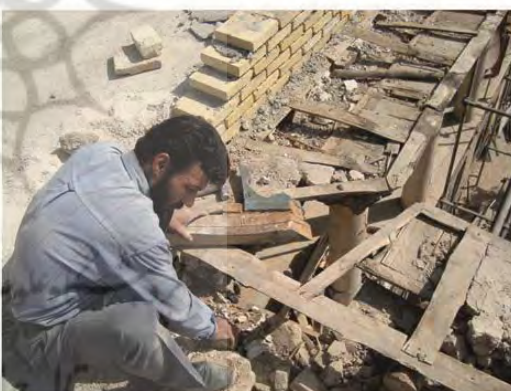
تصویر ۲۴: پایین چپ - نصب توری نسوز پشت شیر سرها
