بررسی دوره‌های مرمت حمام حاجی خان (از سال ۱۳۸۸ تا ۱۳۹۳)

هانی زارعی

Investigation of Haji Khan Public Bathroom Restoration (2009-2014)

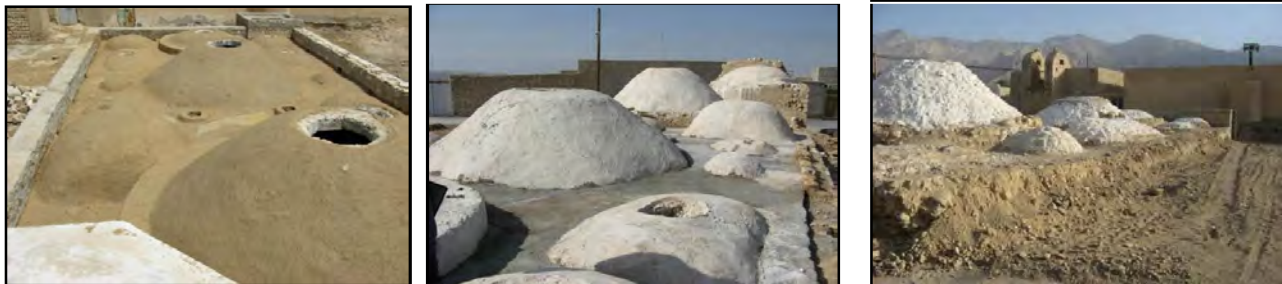
تصویر ۱۰-۱۱ و ۱۲. به ترتیب از راست به چپ: آوار برداری پشت بام، استحکام بخشی پشت تاق‌ها و اجرای کاهگل

اولین اقدام مؤثر در مرمت بنا، سبک‌سازی پشت‌بام از خاک آوار و اندودهای سال‌های قبل بوده است که لایه‌های اندود کاه‌گل و گل‌آهک روی پوشش‌ها و پشت‌بام با دقت تا عمق ۴۰ سانتی‌متر در برخی نقاط برداشته شد تا به سطح اصلی تاق‌ها که به‌وسیله قطعات کوچک و پهن سنگ محلی با ملات گچ اجرا شده بودند رسیده و پس از تمیز کردن و خارج کردن اندود فرسوده بین سنگ‌ها با اجرای چند لایه دوغاب گچ زیر پشت‌تاق‌ها استحکام بخشی شدند. در نهایت به‌منظور عایق‌بندی پشت‌تاق‌ها از ترکیب گچ زبر (۳ کیسه)، شیر آهک، و پودرسنگ (۱ کیسه) به‌ضخامت حدود ۱۰ سانتی‌متر استفاده و سپس یک لایه توری

فلزی بر روی آن کشیده شده‌است تا باعث گیردارشدن لایه نهایی کاه‌گل که به ضخامت ۵ سانتیمتر اجرا شده، گردد (تصویر ۱۰ تا ۱۲).

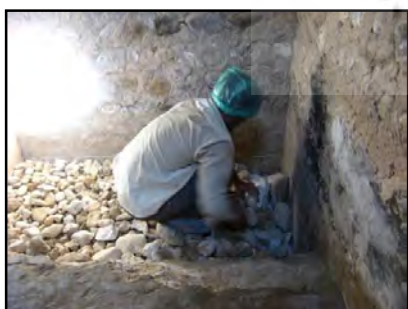
تصویر ۱۴. خشکه‌چینی کف حمام با سنگ قلوه-خرداد ۱۳۸۸

در دومین اقدام مؤثر در بنا که با هدف دفع رطوبت صعودی از کف بنا انجام شده است خشکه چینی کف بناست تا با ایجاد فضاهای خالی به واسطه قرارگیری سنگ‌ها روی هم در بین سنگ‌ها، مانع از صعود رطوبت به کف بنا شود. لذا با توجه به اینکه سنگ کف بنا در تمامی فضاها دچار تخریب و آسیب جدی شده بودند بعد از مستندنگاری دقیق و تهیه نقشه کف‌سازی‌ها به منظور بهره‌گیری در بازسازی‌های بعدی در سال ۱۳۸۸، تمامی کف‌ها برداشته شد و خاک آن تا عمق ۴۰ سانتی‌متر و سکوه‌های سربینه تا عمق ۹۰ سانتی‌متر تخلیه شدند و سپس با سنگ لاشه خشکه‌چینی شده و یک لایه به ضخامت ۱۰ سانتی‌متر از بتن با عیار ۳۵۰ کیلوگرم در متر مکعب پس از زیرسازی با شن نقلی تسطیح و آماده اجرای کف‌فرش نهایی گردید (تصویر ۱۳ و ۱۴)

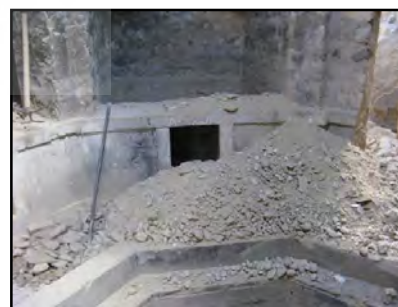
تصویر ۱۳. خاک‌برداری کف حمام-خرداد ۱۳۸۸

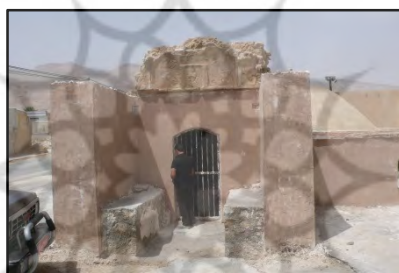
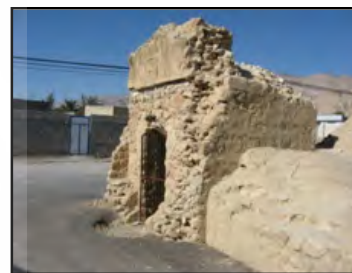
تصویر ۱۵. سردر حمام قبل از مرمت-۱۳۸۳ تصویر ۱۶. دیوار بازسازی شده سردر- خرداد ۱۳۸۸ تصویر ۱۷. سردر حمام پس از بازسازی- خرداد ۱۳۹۰

تصویر ۱۸. بازسازی جان‌پناه حمام-۱۳۸۷ تصویر ۱۹. اجرای گاورو-۱۳۸۷ تصویر ۲۰. گاورو بازسازی شده-۱۳۸۷

۳-۴ بازسازی دیواره اطراف بنا، سردر ورودی و مسیر گاوچاه حمام بر اساس مستندات تاریخی با بررسی‌های انجام یافته در بنا و مصاحبه با مطلعین و معتمدین محلی، همچنین دستیابی به آثار باقی‌مانده از دیواره جان‌پناه حمام و سردر حمام، اقدامات پی‌گردی به‌منظور دستیابی به شالوده اصلی سردر توسط گروه انجام گرفت که نتایج حاصل از آن نشان می‌دهد در جلوی در ورودی حمام سردری به عمق ۲ متر با سکوهایی به طول ۱۳۰ سانتی‌متر وجود داشته است. همچنین آبراه‌هایی با ملات آهک نیز در جلو سردر کشف شد که پس از مستند نگاری توسط گروه بررسی‌کننده دوباره در زیر خاک دفن شدند. با کشف این آثار دیواره‌های سردر تا محل پاتاق پوشش آن با سنگ لاشه محلی بازسازی شدند که به دلیل کمبود افراد متخصص بومی در اجرای طاق‌های سنتی، بازسازی پوشش سردر یک سال بعد (۱۳۹۰) اجرا گردید. یک شاهد در بخش تقاطع دو دیوار به منظور حفظ اصالت بنا و تشخیص بخش جدید از قدیمی ایجاد شده است. این اقدام در خصوص بازسازی گاورو حمام با مقیاسی کوچک‌تر نیز انجام شد (تصویر ۱۵ تا ۲۰).

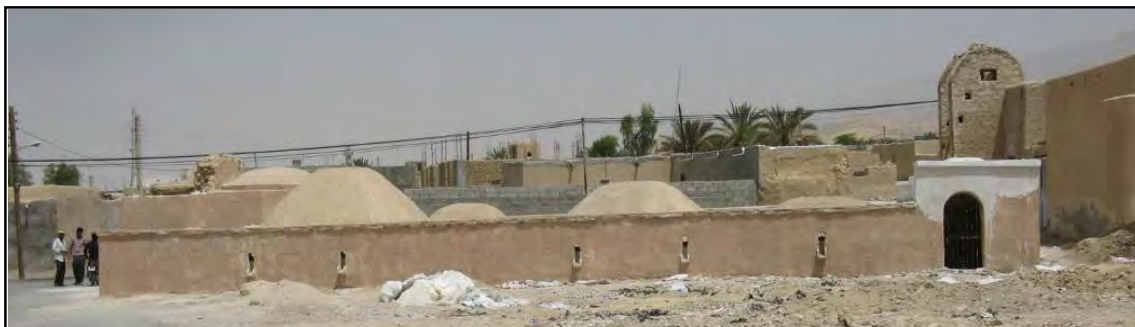
تصویر ۲۱. نمای شرقی حمام پس از مرمت - خرداد ۱۳۸۸

۳-۴ از جمله اقدامات دیگر صورت گرفته در جهت تکمیل بخش‌ها و عناصر از دست رفته بنا می‌توان به طراحی و ساخت ناودانی سنگی با ابعاد ۳۰ × ۳۰ سانتیمتر از سنگ کرم رنگ با ضخامت ۴ سانتی‌متر و همچنین می‌توان به ساخت و نصب فواره سنگی وسط حوض مطابق نمونه قدیمی و بر اساس آرشیو تصاویر قدیمی نگارنده در محل اصلی خود با استفاده از چسب سنگ به ارتفاع ۴۶ سانتیمتر اشاره کرد (تصویر ۲۱).

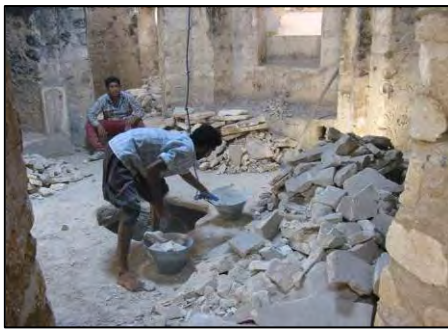
تصویر ۲۲. بالا راست- تراشیدن اندود فرسوده بدنه

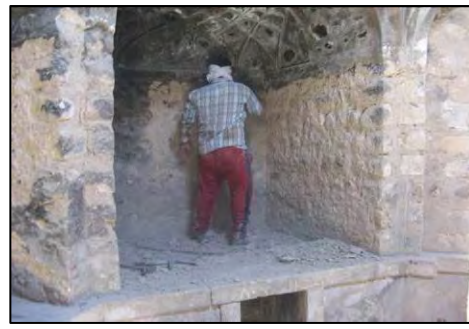
تصویر ۲۳. بالا چپ- خاک‌برداری و آواربرداری داخل حمام

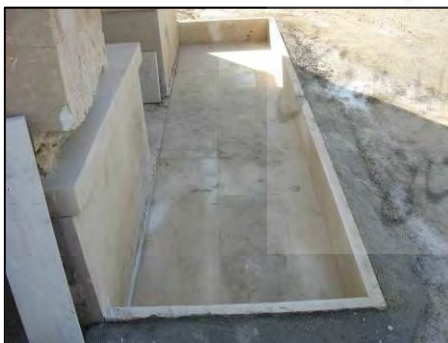
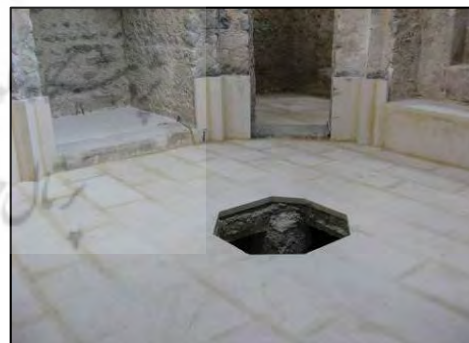
تصویر ۲۸. پایین راست- کف‌سازی گرمخانه و ازاره‌ها تصویر ۲۹. پایین چپ - اجرای لبه‌گذاری و کف فرش ورودی حمام

۴-۷- کف‌سازی نهایی بنا با سنگ اتابکیدر مرحله دوم کف‌سازی بنا بر اساس طرح اولیه آن و با یک نوع سنگ اتابکی فیروزآبادی کرم رنگ به ضخامت ۵ سانتی‌متر انجام گرفت که این عملیات شامل کف‌سازی ورودی حمام، راه پله ورودی، فضای هشتی، سربینه و نشیمنگاه‌های آن، میان‌در، کف و ازاره گرمخانه به همراه چهار نشیمنگاه آن و کف انبار بیرونی حمام بوده است (نقشه ۷) و (تصاویر ۲۷، ۲۸، ۲۹).
