اشتباه محاسباتی در برآورد احتمال آتش سوزی یک پالایشگاه

ترجمه: سارا کویلی

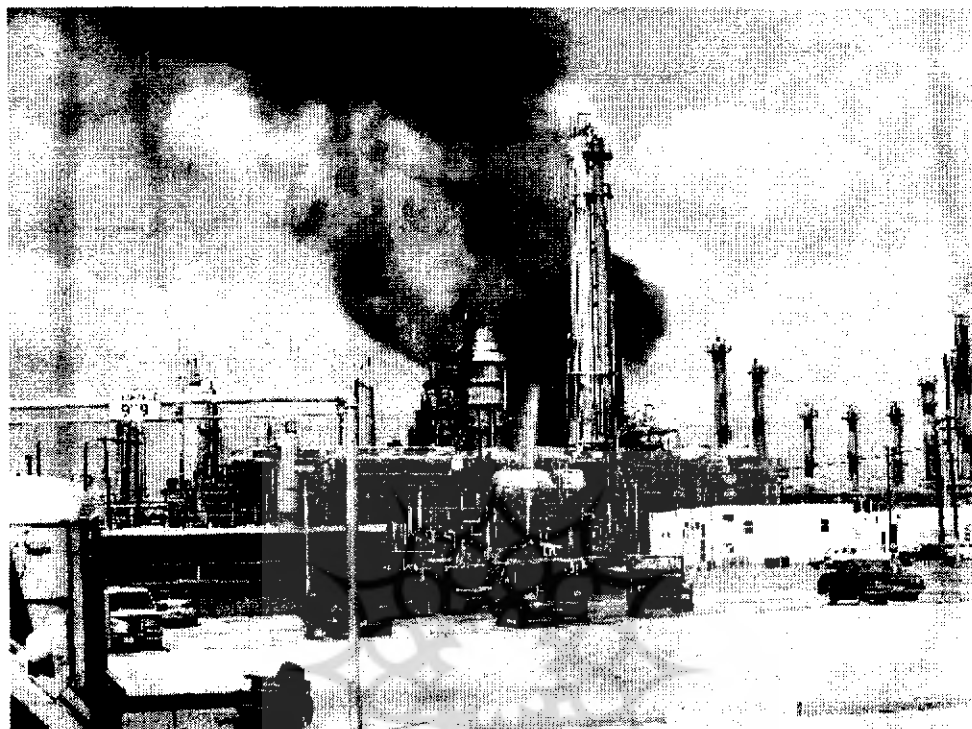
آتش سوزی تانک سوخت را کاملاً تخریب کرد. در اثر حرارت فوق العاده بالای ایجاد شده، دیواره تانک به طرف داخل جمع شد و در نتیجه روی زمین واژگون شد. تمام تدابیر از جمله محافظت بیرونی از آتش سوزی شامل ایجاد حلقه محافظ و یک پخش کننده ماده آتش نشان بی ثمر بود.
