## Conservation and Restoration Measures of the Historical House of Qariha (a Building Attributed to the Mozaffarid Era in Yazd)

Bardia hajirasouliha <sup>\*1</sup>, MohammadHossein Dehghani <sup>2</sup>, Sarmad Bakhtiari <sup>3</sup>

**Keywords:** Mozaffari Houses, Adobe Architecture, Conservation and Restoration, Yazd.

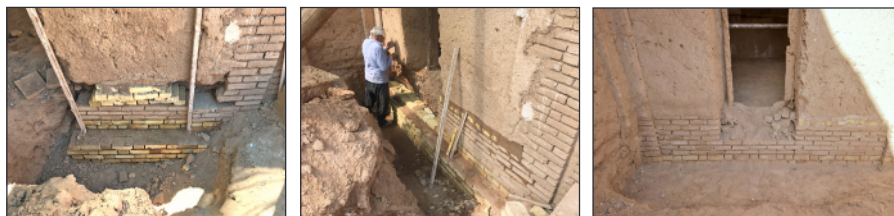
شکل ۵. احداث پی خشتی / آجری در قسمت بیرونی دیوار غربی فضای ۱۵.

Figure 5. Construction of the foundation on the outer part of the western wall of space 15.

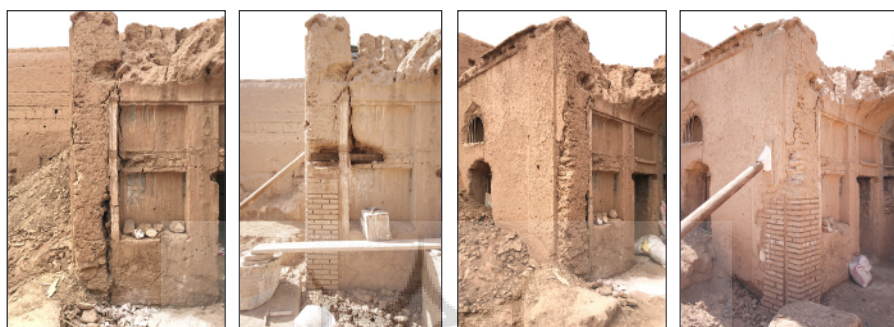
شکل ۶. بازچینی قسمت‌های فرسوده از ستون بیرونی فضای ۱۵ و ایجاد اتصال چوبی در قسمت داخلی ترک.

Figure 6. Reconstruction worn parts of the outer column of space 15 and creating a wooden connection on the inside of the crack.

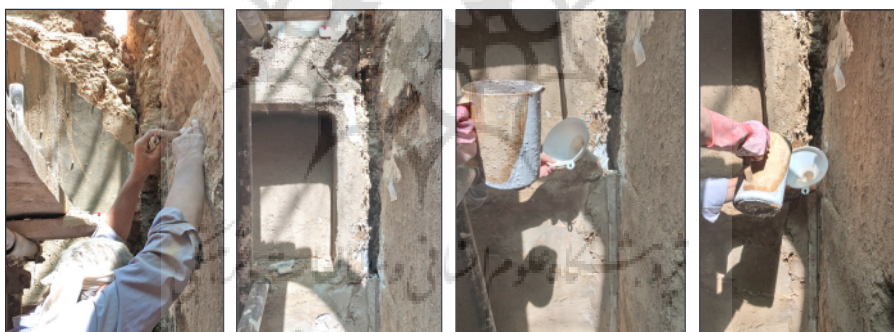
شکل ۷. تزریق دوغاب گچ در ترک تقاطع دیوار شمالی و شرقی فضای ۱۵.

Figure 7. Gypsum grout injection in the crack at the intersection of the northern and eastern walls of space 15.

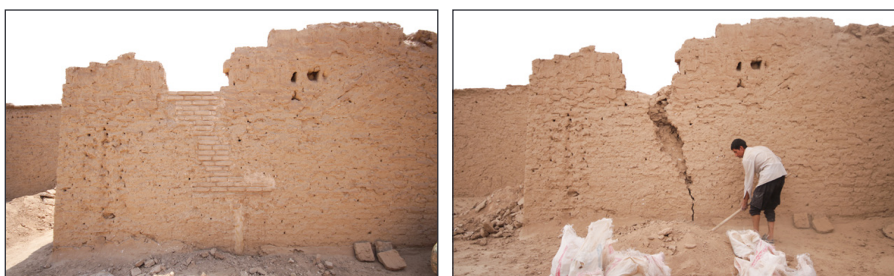
شکل ۸. دوخت و دوز ترک دیوار شمالی فضای ۲۳ پس از رفع علل آسیب.

Figure 8. Stitching and patching the crack in the northern wall of space 23 after fixing the causes of the damage.

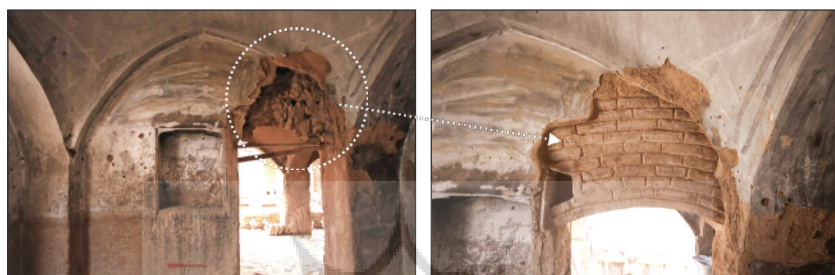
بازسازی نعل درگاه فضای ۲۳ با خشت‌هایی در ابعاد  $22/5 \times 22/5 \times 5$  سانتی‌متر، با حفظ شاهدهی از طاقچه‌ی تخریب شده قبل از احداث درگاه.

Reconstruction of the door sill arch of space 23 with mud-bricks measuring  $5 \times 22/5 \times 22/5$  cm.

در طبقه‌ی فوقانی، قسمت‌هایی از تویزه‌ی طاق‌ها بر روی نعل درگاه‌ها قرار گرفته‌اند. این قسمت‌ها به دلیل نشت و نفوذ آب از لایه‌های پشت‌بام، باعث ایجاد فرسایش خشت‌ها و تخریب قسمت‌هایی از نعل درگاه شده بود. به همین جهت قبل از هرگونه

مداخله در طاق‌ها، ابتدا نعل درگاه‌های آسیب‌دیده مورد اقدامات حفاظتی قرار گرفتند. در نعل درگاه‌هایی که به‌طور کامل تخریب شده بود، ابتدا یک قالب گچی بر اساس نوع قوس درگاه ساخته شد و سپس قسمت‌های تخریب‌شده با خشت‌هایی در ابعاد متناسب با هر نعل درگاه و ملاط مرمتی گچ و خاک (به نسبت ۲ به ۱)، بازچینی و مرمت شدند (شکل ۹ و ۱۰). استفاده از ملاط گچ به این خاطر است که

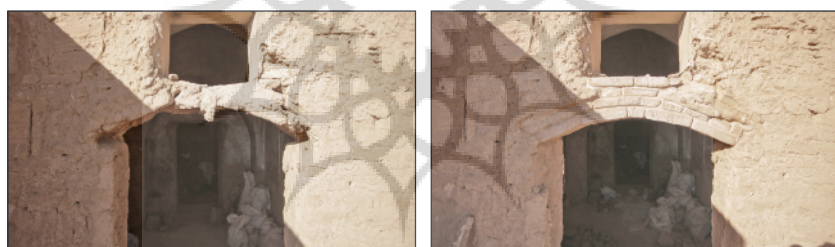
بازچینی نعل درگاه بیرونی فضای ۲۶ با خشت‌هایی در ابعاد  $22/5 \times 22/5 \times 5$

cm  $5 \times 22/5 \times 22/5$  with mud-bricks measuring 26 reconstruction door sill for the outer door of space.

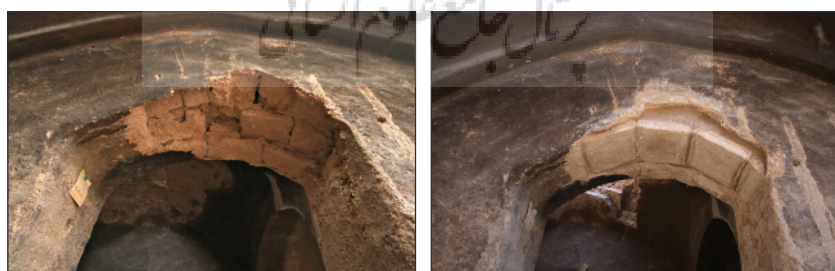
بازچینی نعل درگاه داخلی فضای ۲۳ با خشت‌هایی در ابعاد  $22/5 \times 22/5 \times 5$

cm  $5 \times 22/5 \times 22/5$  23rd space with mud-bricks measuring reconstruction door sill for the interior of the .

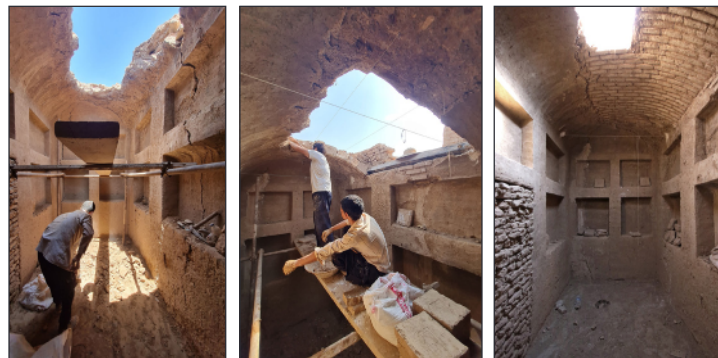
شکل ۱۱. بازسازی قسمت‌های تخریب شده از طاق فضای ۲۳.

Figure 11. Reconstruction of the destroyed parts of the vault of Space 23.

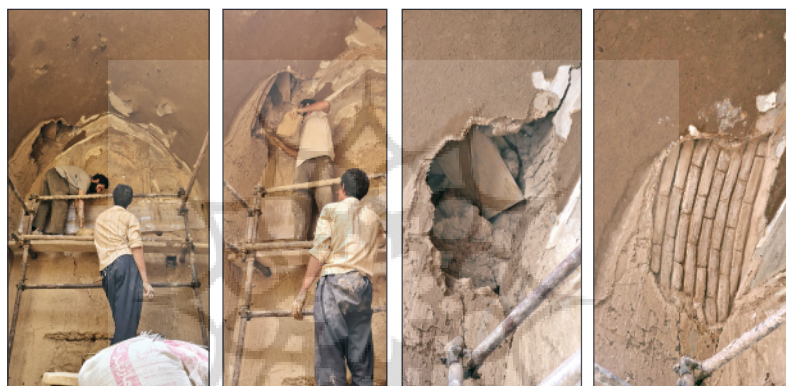
شکل ۱۲. بازچینی خشت‌های تخریب شده از طاق ایوان شرقی با خشت‌هایی در ابعاد ۲۵×۲۵×۵.

Figure 12. Reconstruction of the destroyed parts of the eastern porch vault.

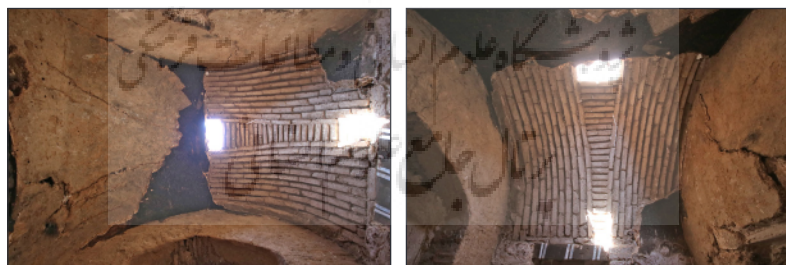
شکل ۱۳. بازسازی قسمت‌های تخریب شده از طاق فضای ۱۳ با حفظ اندودها و لایه‌های تاریخی.

Figure 13. Reconstruction of the destroyed parts of the vault of space 13.

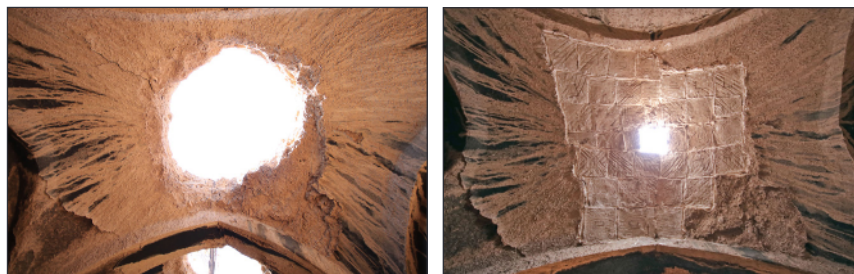
شکل ۱۴. بازچینی خشت‌های تخریب شده از طاق فضای ۳۰ با خشت‌هایی به ابعاد ۲۲/۵×۲۲/۵×۵/۴ سانتی‌متر.

Figure 14. Reconstruction the destroyed bricks from the vault of space 30.

نفوذ رطوبت، ضخامت کمتری نسبت به وضعیت اولیه داشتند برجیده شدند؛ سپس با خشت‌های اصلی در ابعاد  $22/5 \times 22/5 \times 4/5$  سانتی‌متر و ملاط گچ و خاک (نسبت ۱-۲ که ملاط اصلی طاق نیز بود) مجدد بازچینی شد (شکل ۲۱-۲۰-۱۵-۱۴).

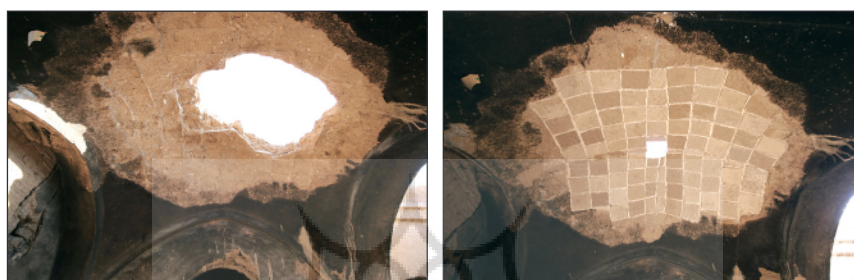
شکل ۱۵. بازچینی خشت‌های تخریب شده از طاق فضای ۲۸ با خشت‌هایی به ابعاد ۲۲/۵×۲۲/۵×۵/۴ سانتی‌متر.

Figure 15. Reconstruction the destroyed bricks from the vault of space 28.

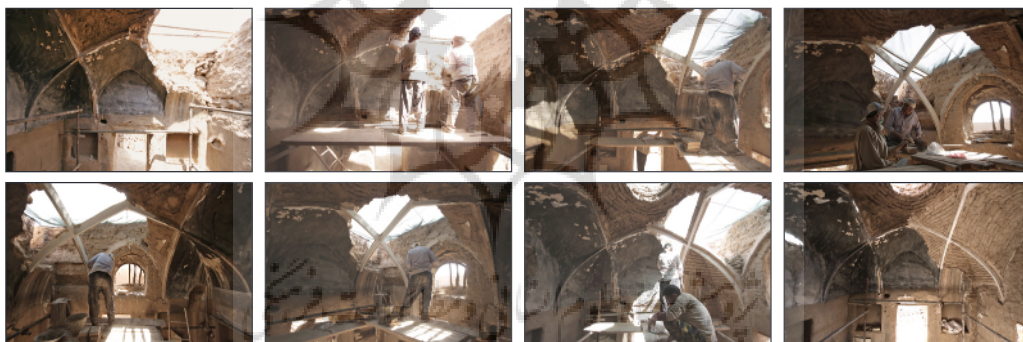
شکل ۱۸. فرایند عملیات مرمت و بازچینی طاق کاربندی فضای ۱۵.

Figure 18. The process of restoring and reconstruction the vault of space 15.

– **طاق و تویزه کاربردی:** همان‌طور که در قسمت استحکام‌بخشی و مرمت ترک‌های دیوار فضای ۱۵ توضیح داده شد، به دلیل حرکت عرضی و رانشی دیوار به سمت حیاط و همچنین نشت و نفوذ رطوبت از تراز بالایی بام، حدود یک چهارم از طاق کاربردی این فضا تخریب شده بود. پس از رفع علل آسیب و استحکام‌بخشی پی و مرمت ترک‌های داخلی و خارجی دیوار، بازسازی قسمت‌های تخریب‌شده از این طاق در دستور کار قرار گرفت. ابتدا بر اساس قوس

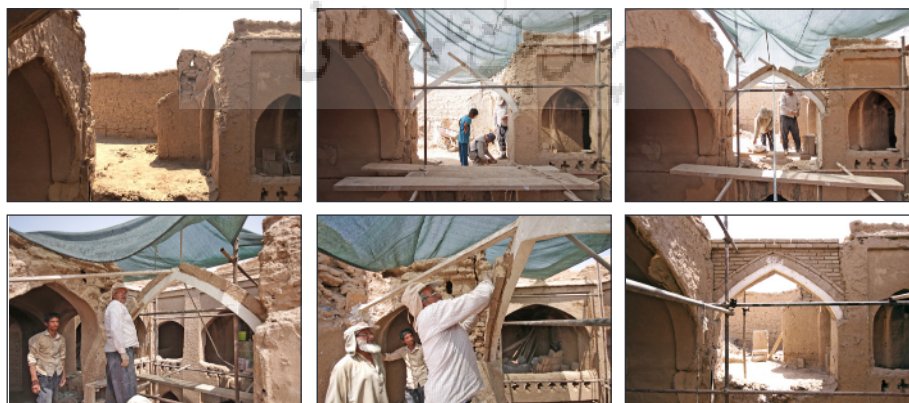
شکل ۲۴. عملیات بازسازی طاق‌نمای تخریب شده در قسمت جنوب غربی حیاط.

Figure 24: Reconstruction of the destroyed arch in the southwest part of the courtyard.

اصلی طاق‌نما بود) به نسبت ۲ به ۱ به همراه یک لایه پالونه‌ی خشتی بر روی آن اجرا شد. در نهایت با چینش خشت‌های طرفین قوس از پاکار تا تیزه، اتصال با طاق‌نماهای کناری برقرار گردید (شکل ۲۳ و ۲۴).

در عملیات بازسازی ابتدا لنگه‌ی گچی برداشت‌شده، مجدد ساخته و نصب شد تا به‌عنوان اسپر طاق‌نما عمل کند. پس از آن ۶ رگ خشت به ابعاد سانتی‌متر ۲۲/۵×۲۲/۵ متر با ملاط گچ و خاک (که ملاط

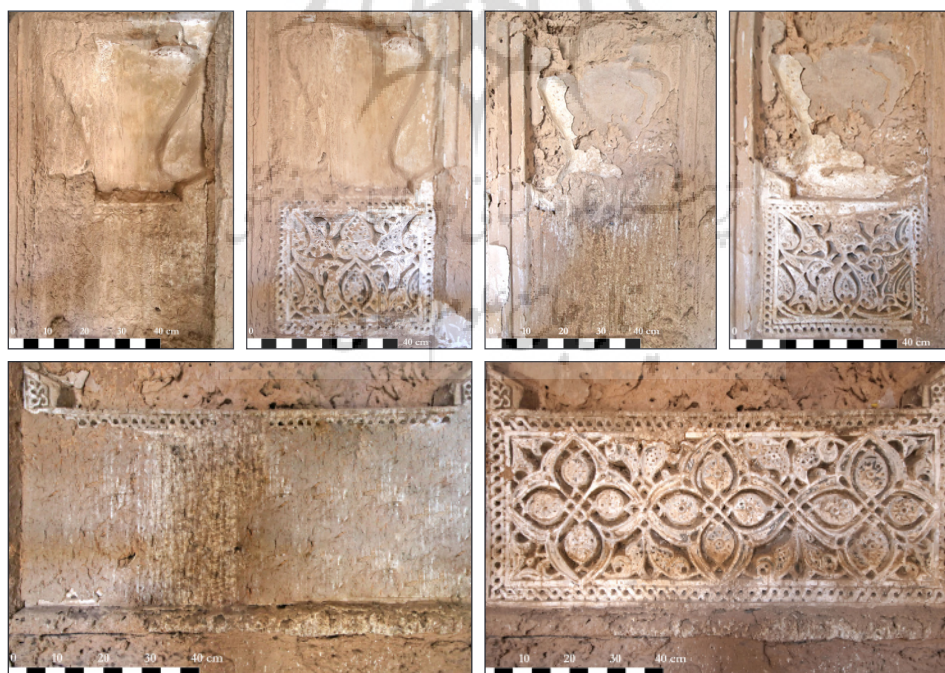
شکل ۲۵. آزادسازی سه کتیبه‌ی گچی واقع در دیوار شرقی ایوان.

Figure 25. Liberation of three gypsum inscriptions located on the eastern wall of the porch.

در دیوار شرقی ایوان اصلی، زیر لایه‌ی کاهگل، آثاری از تزینات گچی مشاهده شد. به جهت آگاهی از وجود یا عدم وجود آرایه‌ها، میزان آسیب‌دیدگی، طرح و نقش و روش مناسب برای برخورد با آن، سنداژهایی در کناره‌های لایه‌ی کاهگل ایجاد شد. پس از سه گمانه‌زنی در قسمت‌های شرقی، غربی و میانی دیوار مشخص شد که سه کتیبه‌ی گچی زیر لایه‌های دیوار شرقی پنهان شده است. پس از گمانه‌زنی‌های بیشتر مشخص شد که هر سه کتیبه به‌دلیل ضخامت زیاد و بستر نسبتاً مستحکم، از لحاظ میزان آسیب‌دیدگی در وضعیت مناسبی برای لایه‌برداری و آزادسازی قرار دارند. به همین جهت لایه‌برداری اندود کاهگل الحاق‌شده با رعایت احتیاط و پیش‌بینی از هرگونه آسیب و تثبیت کتیبه در این مرحله، به روش مکانیکی با تیغ بیستوری و مقدار کمی آب مقطر در قسمت‌هایی که ضخامت لایه‌ی کاهگل زیاد بود، انجام شد (شکل ۲۵).

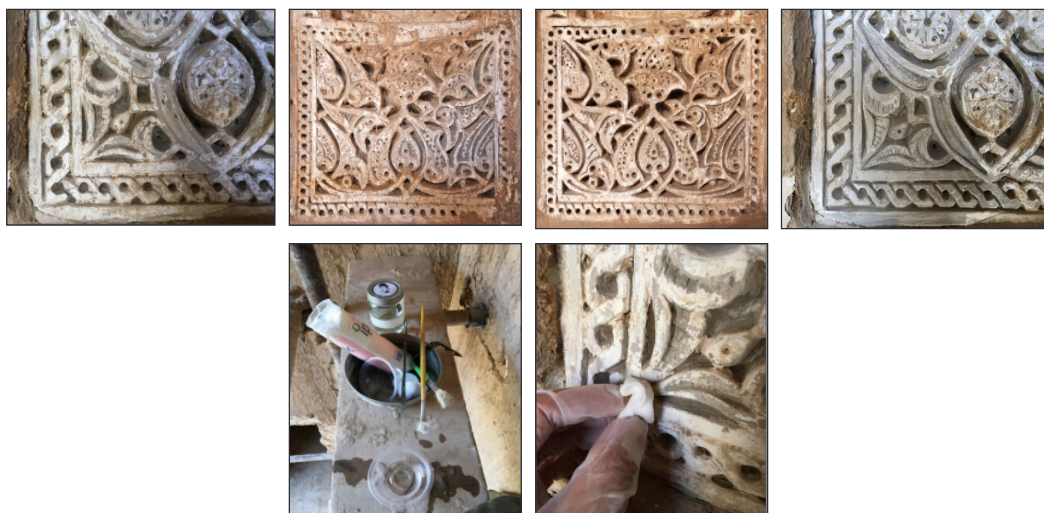
شکل ۲۶. پاکسازی اولیه‌ی قسمت‌هایی از کتیبه‌ی گچی میانی و انتهایی دیوار شرقی ایوان ۰۹.

Figure 26. Initial cleaning of parts of the middle and end plaster inscription on the eastern wall of the porch 09.

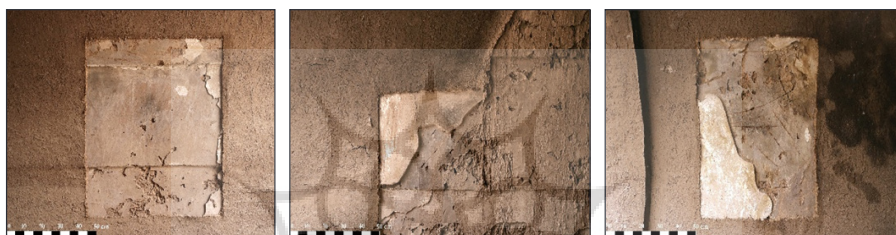
شکل ۲۸. لایه‌برداری قسمتهایی از اندود کاهگل دیوار شمالی ایوان ۰۹ و تثبیت لایه‌های زیرین با تزریق چند مرحله دوغاب گچ و اجرای ماهیچه‌ی گچی.

Figure 28. Peeling off parts of the thatch coating on the northern wall of porch 09 and stabilizing the underlying layers by injecting several stages of gypsum slurry and applying gypsum muscle.

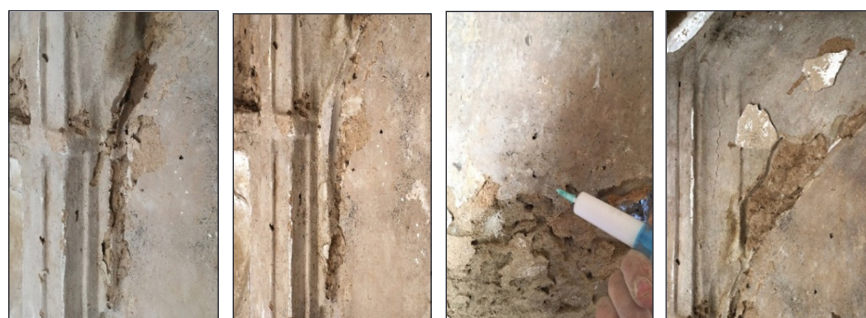
- اولین لایه از اندود دیواری ایوان شرقی، لایه‌ای به شدت آسیب‌دیده به ضخامت کمتر از ۱ میلی‌متر

شکل ۲۹. تثبیت اندوذهای دیوار شرقی ایوان شرقی (فضای ۰۹).

Figure 29. Fixing the linings of the eastern wall of the eastern porch (space 09).

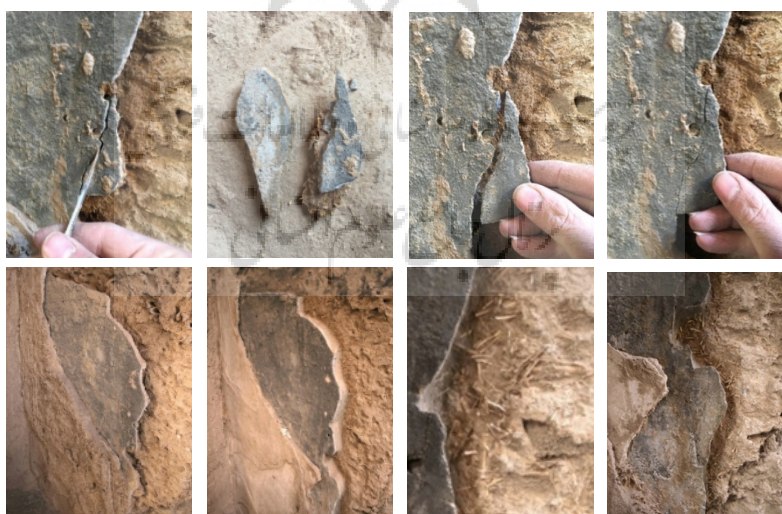
- در دیوار جنوبی ایوان مذکور، قسمت‌های اندکی از ازاره‌های گچی ایوان به ضخامت ۵ تا ۸ میلی‌متر، دچار ترک‌خوردگی شدید شده و در اتصال خود به قسمت‌های کناری نیز سست شده بود.

شکل ۳۰. تثبیت ازاره‌ی گچی ایوان با تزریق دوغاب گچ، اجرای ماهیچه‌ی گچی و اتصال مجدد قطعات با استفاده از محلول پلکستول ۳۰ درصد در آب.

Figure 30. Stabilizing the porch's plaster plinth by injecting gypsum slurry, applying plaster muscle, and reattaching the pieces using a %30 Plextol solution in water.

به‌دلیل دسترسی به لایه‌های پشتی برای استحکام‌بخشی و تثبیت مجدد قطعات، قسمت‌های آسیب‌دیده از لایه‌ی بستر کاهگل که دچار خوردگی موربانه شده بود تا جایی که امکان داشت تخلیه و پاک‌سازی گردید. در مرحله‌ی اول تثبیت، با استفاده از تزریق دوغاب گچ با سرنگ ۲۰ میلی‌لیتری، قسمت‌های عمیق پشت ازاره در چند مرحله تثبیت

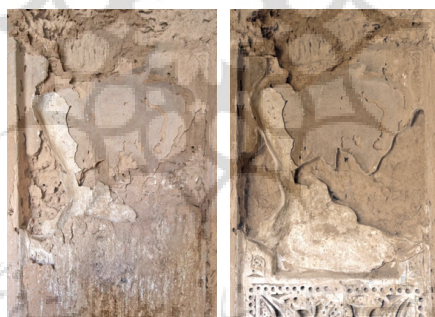
در دیوار شرقی ایوان ۰۹ آرایه‌های گلدانی‌مانندی در قسمت بالایی کتیبه‌های گچی بر دیوار شرقی ایوان وجود دارد که قسمت‌های زیادی از آن تخریب‌شده و قسمت‌هایی از آن نیز در زیر اندود کاهگل پنهان شده‌اند. ساختار اصلی این آرایه از ترکیب گل ساخته‌شده و بر روی آن دو لایه اندود گچی اجرا شده است. به جهت خواناسازی و تثبیت قسمت‌های باقی‌مانده، ابتدا اندودهای الحاقی کاهگل برچیده شد؛ سپس قسمت‌های آسیب‌دیده از اندود لایه‌ی اول (با ضخامت کمتر از ۱ میلی‌متر) که وضعیت بسیار نامناسبی داشتند، با تزریق محلول پلکسی‌تول ۳۰ درصد تثبیت شدند؛ بنابراین اندود لایه‌ی دوم که قسمتی از بدنه‌ی آرایه را نیز شامل می‌شود با اجرای یک ماهیچه‌ی گچی به بستر خود متصل شد. در آخر، به جهت مشخص شدن عمق آرایه، قسمت‌های داخلی ملاط بستر به ضخامت ۵ میلی‌متر لایه‌برداری شد تا هم اندود آسیب‌دیده‌ی ناشی از موربانه برداشته شود و هم عمق آرایه کمی بیشتر نمایان باشد (شکل ۳۱).

شکل ۳۱. پاکسازی، لایه برداری و تثبیت آرایه‌های تزئینی گلی معروف به گلدانی در دیوار شرقی ایوان (۰۹).

Figure 31. Cleaning, peeling, and fixing of decorative floral arrangements known as vases on the eastern wall of (09).

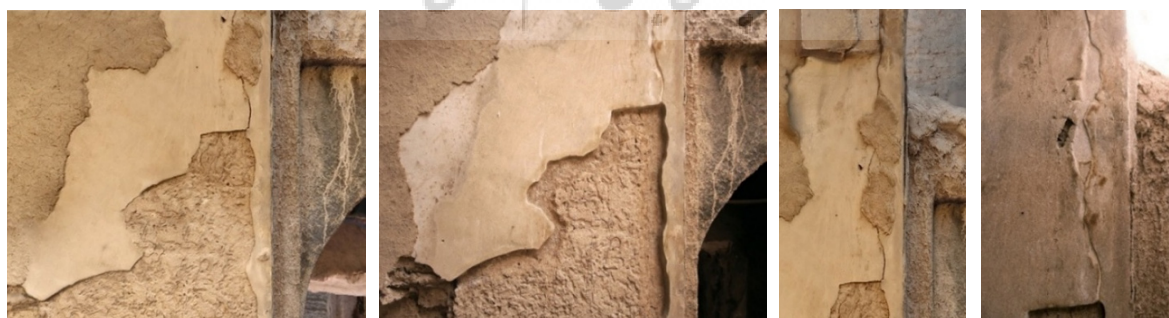
شکل ۳۲. تثبیت لایه‌ی دوم از اندودهای دیوار جنوبی ایوان شرقی (۰۹).

Figure 32. Fixing the second layer of plaster on the southern wall of the eastern porch (09).
