## حفاظت و مرمت حوض مروید خانه صدقیانی تبریز

### Conservation and Restoration of the Marble Pool Belonged to Sadaghiyani's House in Tabriz

**Abstract:** During the rehabilitation of Sadaghiyani's house in Tabriz city (2012), conservators found the fragments of a marble pool with lots of damage such as missing parts (more than 40%), fragmentation (more than 170 parts), delamination, discoloration, cracks and encrustation. After two weeks this masterpiece of carving stone was delivered to the Department for the conservation of cultural properties in Tabriz Islamic Art University (TIAU) for restoration. The main purpose of this project was recognizing the historical-cultural values of this pool and scientific investigations to identify causes of damages and deterioration as well as finding the efficient methods and materials for restoration. After documentation of illustrated pathology the analytical process has been done included: thin section petrography, XRD and spectrophotometry and characterization of properties of this stone artifact. The next step after laboratory works was surface cleaning, consolidation and finally reconstruction of missing parts with calcium carbonate as f

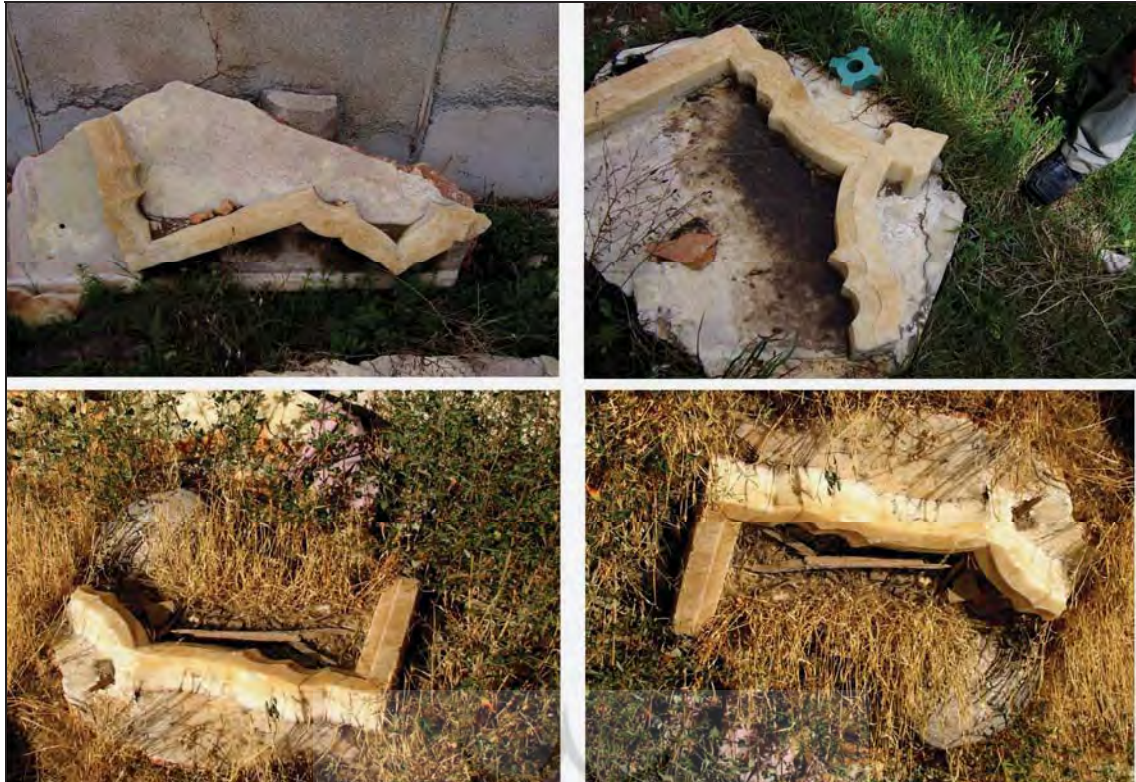
**حوض شماره ۳:** خانه صدقیانی نخستین بار در کتاب آقای کارنگ معرفی شده و پس از آن در زمان ثبت بنا تصویری از آن به صورت تقریباً سالم منتشر شده است (ت. ۴)؛ اما در طی سال‌های ۱۳۹۰-۱۳۸۴ ه. ش. که دانشگاه موفق به تملک خانه صدقیانی و خرید آن از خاندان صدقیانی می‌شود، حوض در وضعیت بسیار نامناسب و تخریب شده، در اختیار گروه مرمت آثار تاریخی دانشگاه هنر اسلامی تبریز قرار می‌گیرد (ت. ۵). حوض مرمری مذکور با طول ۲۴۶ و عرض ۱۳۲ سانتی متر به صورت قطعات جدا از هم (۱۷۰ قطعه ریز و درشت) است که با در کنار هم قرار دادن آنها حدود ۶۵٪ اثر موجود و حدود ۳۵٪ آن (بیش تر در بخش میانی) - بخش عمده فواره، بخش‌هایی از بدنه داخلی و آب‌گیرهای اطراف آن - مفقود شده است. سطح حوض تنالپته‌ای از رنگ‌های سفید تا سبز و زرد شیری را شامل می‌شود؛ اما در پشت آن به دلیل وجود رگه‌هایی از ناخالصی و رسوبات جذب شده در تخلخل‌های سطحی آن، تنالپته‌ای از رنگ‌های قرمز تیره وجود دارد. نقش اصلی حوض، بازوبندی‌ای

ت. ۵. حوض شماره ۳ خانه صدقیانی قبل از تحویل به گروه مرمت به صورت کاملا شکسته شده (ماخذ: دفتر فنی دانشگاه هنر اسلامی تبریز)

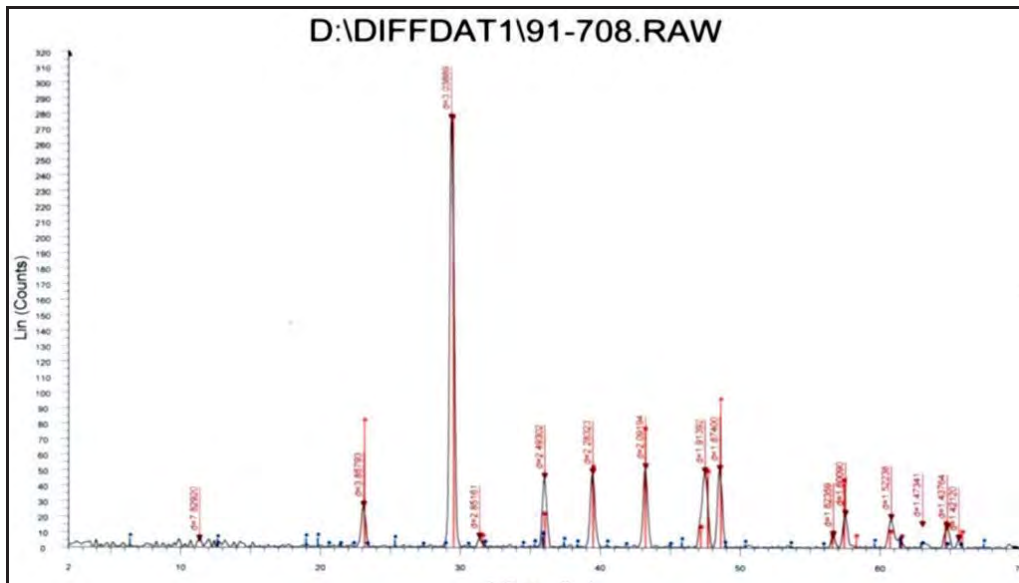
آنالیز پراش پرتو ایکس به منظور شناسایی و تشخیص فازهای کریستالی در نمونه و تعیین کیفی و نیمه کمی آنها صورت گرفت که نتایج نشان دهنده‌ی فاز اصلی کلسیت ( $\text{CaCO}_3$ ) به همراه مقداری کانی‌های رسی از نوع کلریت (از اجزا ناخالصی سنگ‌های مرمر کلسیتی) تشکیل شده است (طیف.۱).

طیف ۱. الگوی پراش پرتو ایکس؛ پیک طولی، نشان دهنده فاز شاخص کلسیت (ماخذ: نگارندگان)

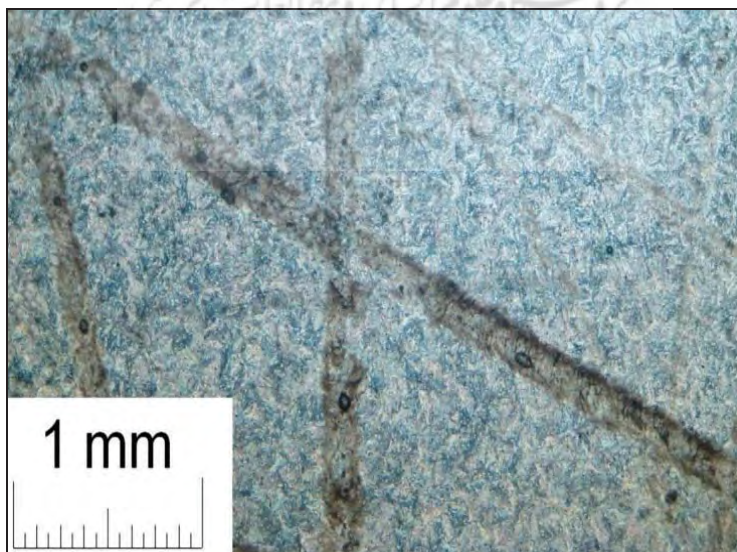
بررسی سنگ‌ها و کانی‌ها تحت نور پلاریزه با استفاده از میکروسکوپ نوری عبوری متداول‌ترین روش علمی در مطالعات مینرالوژی و زمین‌شناسی است که بر روی مقاطع نازک سنگ و یا نمونه، با ضخامت استاندارد  $30\ \mu\text{m}$  صورت می‌گیرد. امروزه این روش برای مطالعه ساختاری مواد معدنی، تعیین منشأ اصلی مواد، شناسایی اشیایی که از یک منشا ساخته شده‌اند، مطالعه آسیب‌شناسی و بررسی تأثیر درمان‌های حفاظتی و استحکام بخش‌ها، بررسی آثار سنگی، سفال و سرامیک، لعاب و موادی نظیر اندودها، سرباره‌ها و ملات‌های مربوط به آثار فرهنگی در دو حیطه پتروگرافی و پترولوژی کاربرد دارد. تحلیل مقطع نازک نمونه مورد مطالعه، حاکی از ساختار کلسیتی با بلورهای اسپاریتی است. سنگ فاقد هرگونه تخلخل بین ذره‌ای و بین دانه‌ای است و در نتیجه، نمونه مورد مطالعه یک سنگ کلسیت اسپاریتی و در اصطلاح اونیکس است. رگه‌های آهک کلسیتی اکسید شده به حالت ضربدری به همراه کانی‌های رسی، کانی‌های اپک و اکسید آهن به میزانی نادر قابل مشاهده است. این سنگ که با عنوان مرمر عسلی نیز شناخته می‌شود، دارای بافت متراکم تقریباً جهت یافته است که با افزایش شدت دگرگونی حاصل می‌شود (ت. ۶).

ت. ۶. تصویر مقطع نازک نمونه مورد بررسی و مشاهده بافت متراکم کلسیتی بزرگنمایی ۴۰ برابر (ماخذ: نگارندگان).

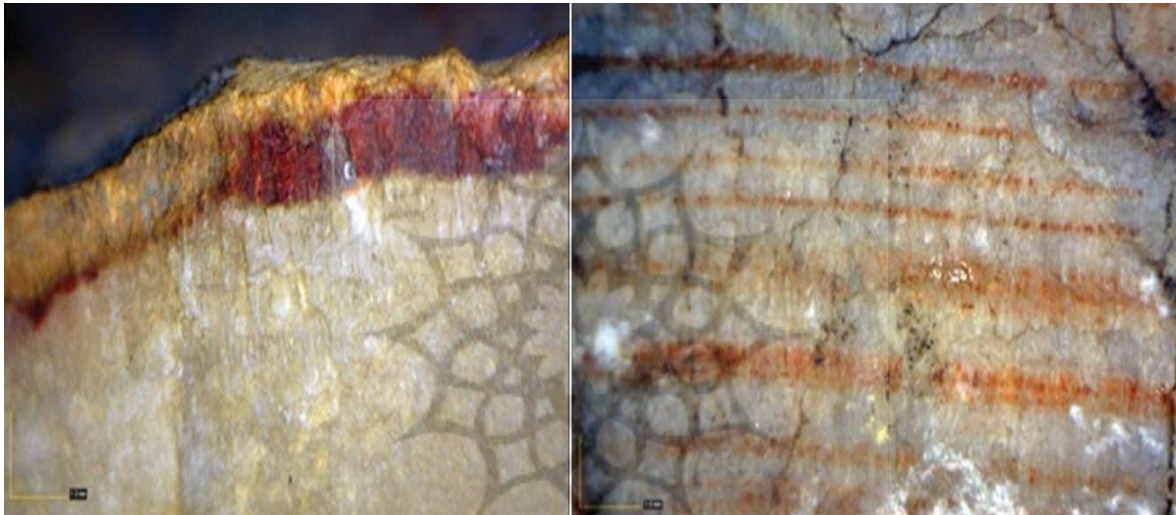
مهم‌ترین عامل آسیب در حوض مذکور با توجه به وجود لایه‌های متفاوت چون کانی آهن و نوع قرارگیری این لایه‌ها در ساختار زمین‌شناسی، نامرغوب بودن سنگ بوده (ت. ۷)؛ که البته با وجود یکپارچگی سنگ حوض، عدم دسترسی به سنگ مرغوب‌تر نیز بسیار محتمل است. دیگر آسیب وارده چون شکستگی‌ها و جدایش‌های بسیار، ناشی از عدم توجه در نگهداری آن می‌باشد. با توجه به اینکه حوض تا سال ۱۳۸۴ سالم بوده و طی چند سال اخیر در سطحی وسیع دچار تخریب ناشی از ضربه‌های سنگین و متوالی شده؛ به طور مشخص عاملی انسانی با هدف نابودی (واندالیزم) در آن دخیل بوده است. دیگر عوامل آسیب ناشی از محیط کوهستانی منطقه، قرارگیری حوض در حیاط خانه صدقیانی و در مجاورت همیشگی آب و خاک مرطوب است که آسیب‌هایی از قبیل یخ‌بر شدن، لک‌شدگی، تشکیل رسوبات، ترک‌ها و نفوذ نم‌های مخرب در سنگ را به همراه داشته است (ت. ۸). شناسایی نم‌ها به روش شیمی تر، در نمونه آزمایشی حاصل از رسوبات و دانه‌های سنگ، وجود آنیون‌های کلر، سولفات و کربنات را نشان می‌دهد (جدول ۲).

ت. ۷. راست، مقطع سنگ حوض مرمر که نشان دهنده لایه‌های رسوبی به همراه کانی‌های آهن است؛ چپ، تراکم کانی‌های آهنی در مرزهای جدایش که با افزایش حجم همراه شده و منبع آسیب است بزرگنمایی ۵۰ برابر (ماخذ: نگارندگان).

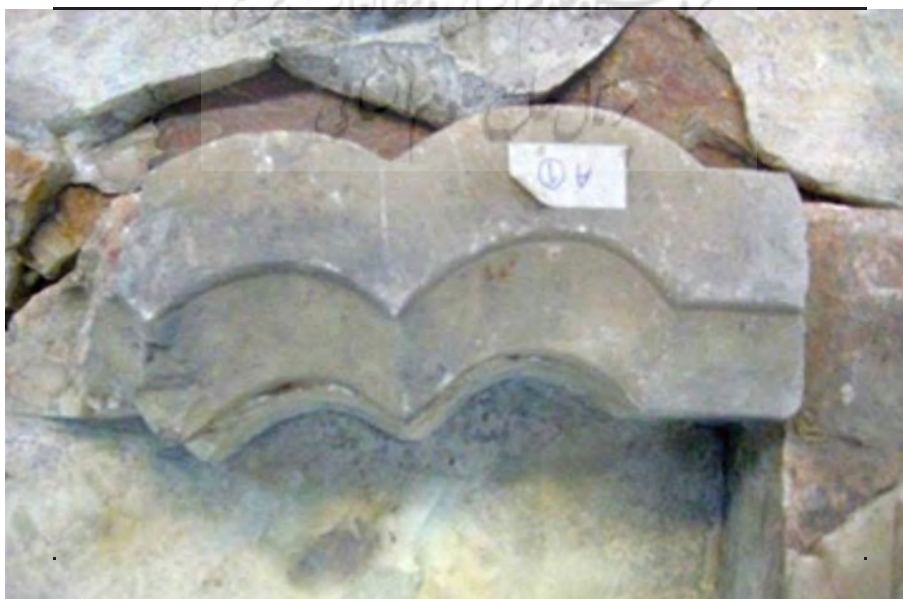
ت. ۸. رسوبات مختلف شامل جلبک، خاک گرفتگی و... بر روی حوض مرمر خانه صدقیانی (ماخذ: نگارندگان)

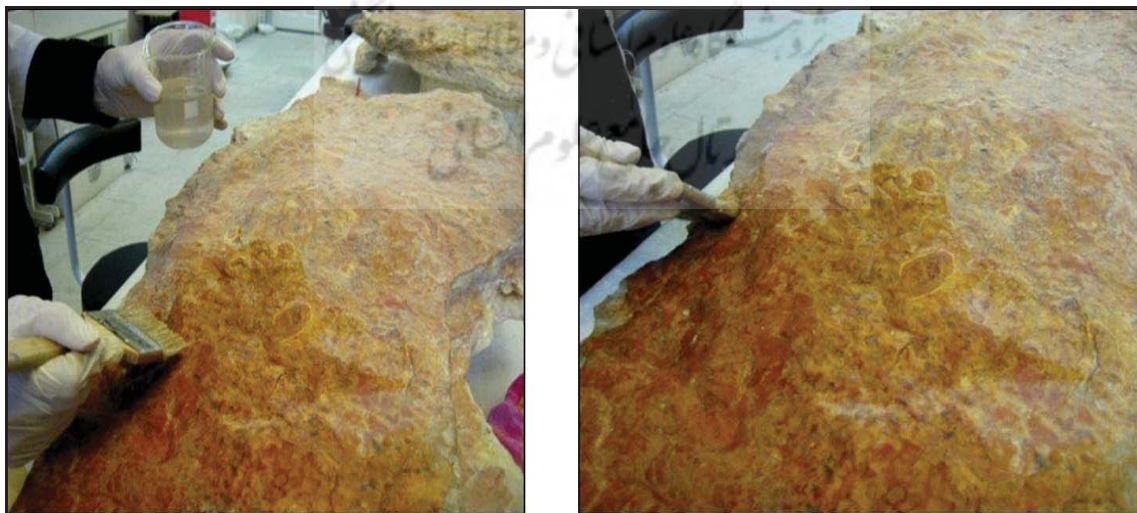
پس از اتمام مرحله تمیزکاری، باید قطعه‌های سنگ که در طولانی مدت به دلیل هوازگی و یخبر شدن و هم‌چنین ارتعاشات ناشی از ضربه‌های عمده دچار ترک، سستی و جدایش در راستای لایه‌های زمین‌ساختی و لایه‌های ناخالصی شده‌اند را استحکام‌بخشی نمود. انتخاب ماده استحکام‌بخش مناسب که هم‌خوانی و سازگاری بیشتری با ساختار اثر تاریخی داشته باشد، از اولویت‌های مهم در آن امر است؛ چه بسا آثار بسیاری که به دلیل انتخاب نامناسب ماده استحکام‌بخش، دچار آسیب بیشتری می‌شوند. با توجه به ساختار حوض مرمری (کربنات کلسیم)، شیره آهک به عنوان ماده استحکام‌بخش به دلیل داشتن مزیت‌هایی چون، ساختاری کاملاً مشابه، هزینه کم، نحوه تهیه و استفاده آسان، انتخاب گردید. در این شیوه آهک را در آب بسیاری خیسانده و پس از ۴۸ ساعت، شیره روی آن را جمع‌آوری و به وسیله آبفشان بر روی سنگ‌ها افشانده می‌شود. استحکام حاصله از شیوه مذکور بر روی سنگ‌های کربناته بسیار قابل توجه است. البته در قسمت‌های پشت اثر که تخلخل زیادی دارند، پس از استعمال شیره آهک، به منظور ایجاد یک لایه سطحی و پرایمر برای جلوگیری از جذب عوامل محیطی، پارالوئید ۵٪ (محلول در استون) نیز استفاده شد (ت. ۱۱).

ت. ۱۱. ایجاد لایه فیلم به وسیله پارالوئید ۵٪ در پشت سنگ‌ها (ماخذ: نگارندگان)
