رباط شرف

مهندس یعقوب دانشدوست

تئوری مرمت

وضع بنا قبل از تعمیر

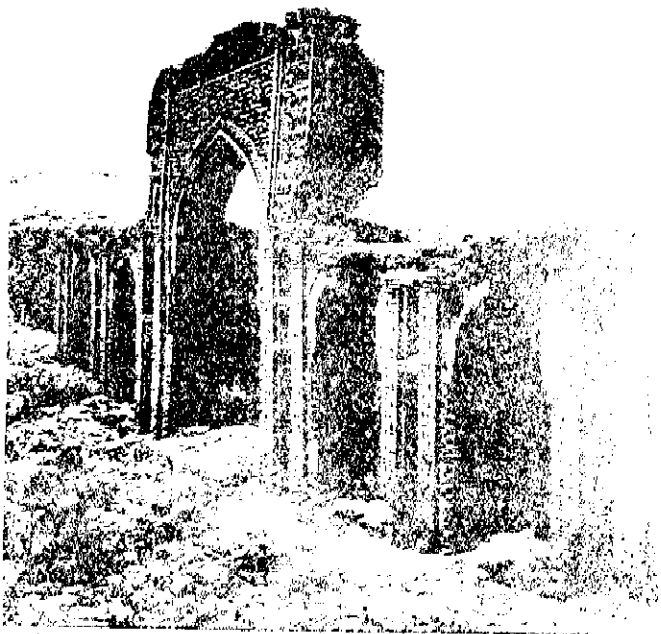
۱۲- سردر ورودی اصلی - نواق نماها و دیوارهای طرفین آن و میزان خرابی آنها در این عکس دیده میشود .

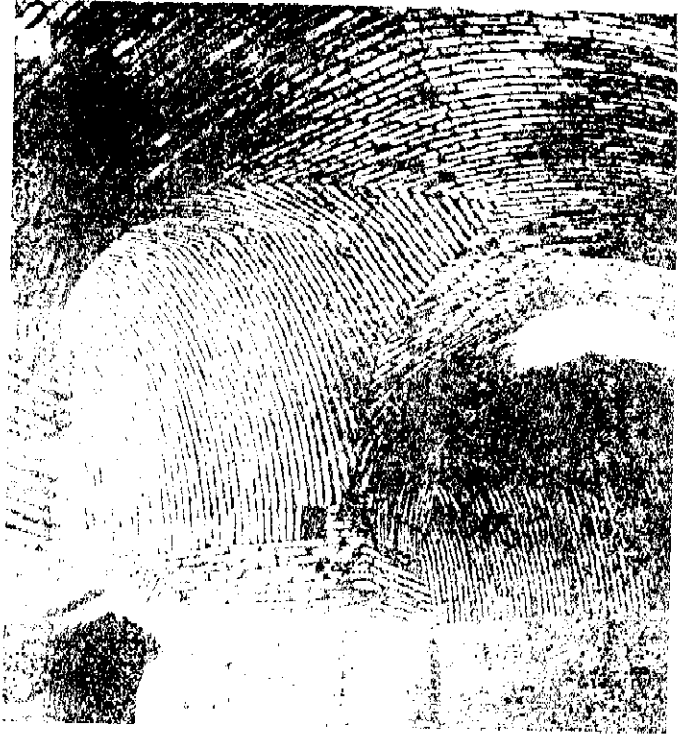
۱۶- پوشش‌های زیبای اصطبل‌ها و سوراخی که در سقف موجود آمده است.

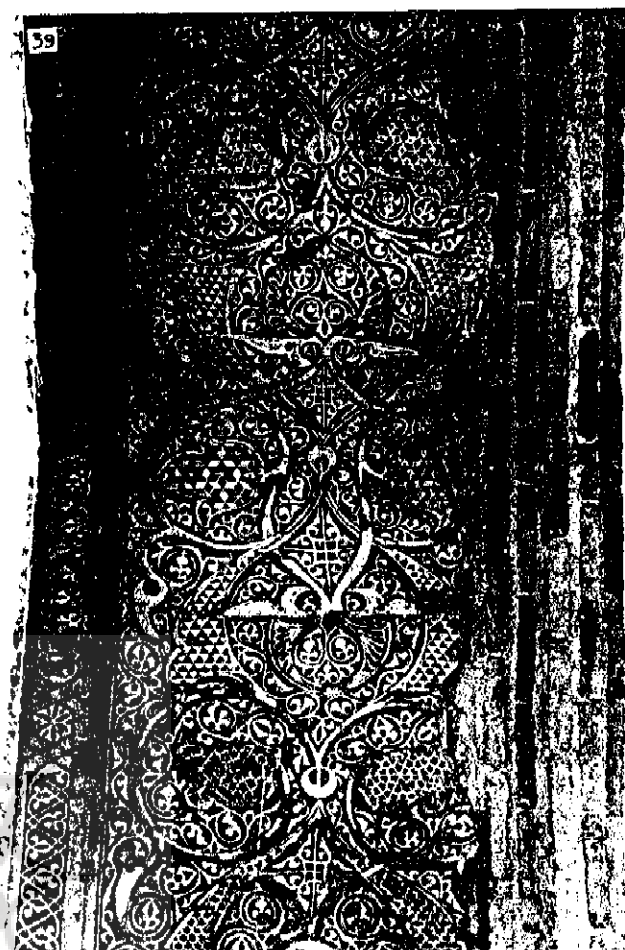
۳۹- گچبری زیبای زیر طاق سردر ایوان انتهائی
 این گچبری از قسمت‌هایی است که در حال ریزش
 بوده و بوسیله همکارانمان در گروه مرمت بدنه‌ها
 و آثار تثبیت و محکم شده است .

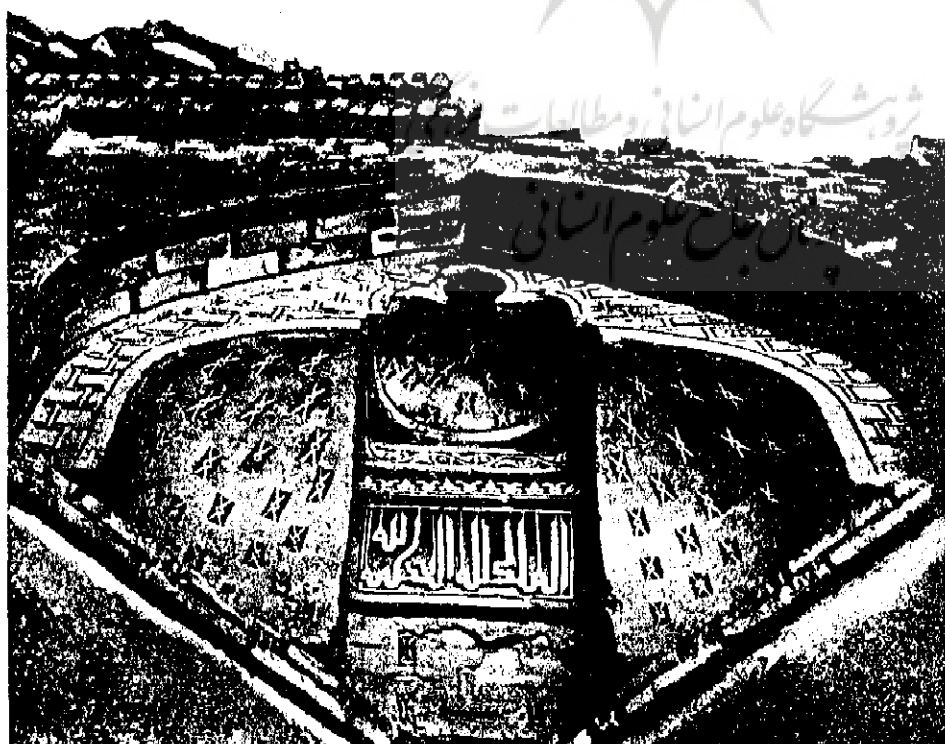
۴۰- گچ بری زیر پوشش (محل تبدیل
 پلان مربع به هشت ضلعی) (شماره ۱۹
 روی نقشه) مجموعه‌ای است از فرم‌های
 زیبا و گچبری خطوط و نقش‌ها در قسمت
 پائین عکس تزئینات قدیمی‌تر در نتیجه
 ریزش گچ بری ظاهر شده است .

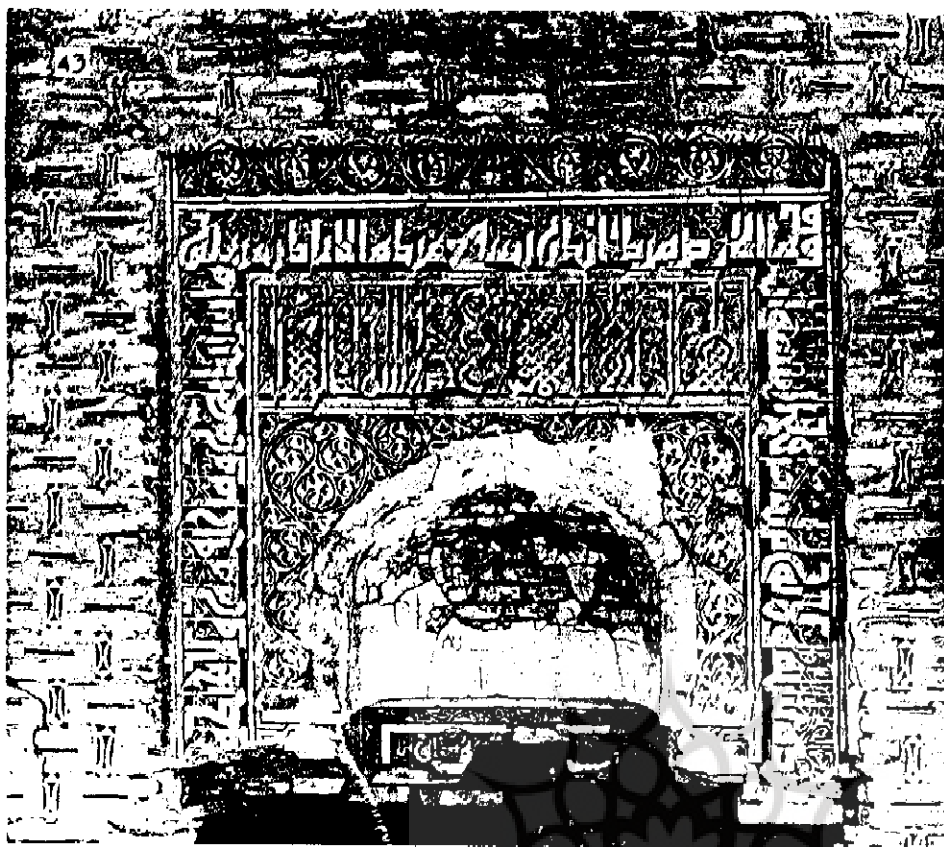
۲۳ و ۲۴ و ۲۵) قابل مشاهده‌اند. قسمت‌های پائین هر دو محراب از بین رفته است و در یکی از آنها جهت فرسایش باران خوبی قابل مشاهده است.

۴۳- یکی از محرابهای گجبری بسیار زیبای
رباط شرف که خرابیهای قسمت پائین و
جهت فرسایش آن بوسیله باران قابل
مشاهده است (شماره ۱۸ روی نقشه)

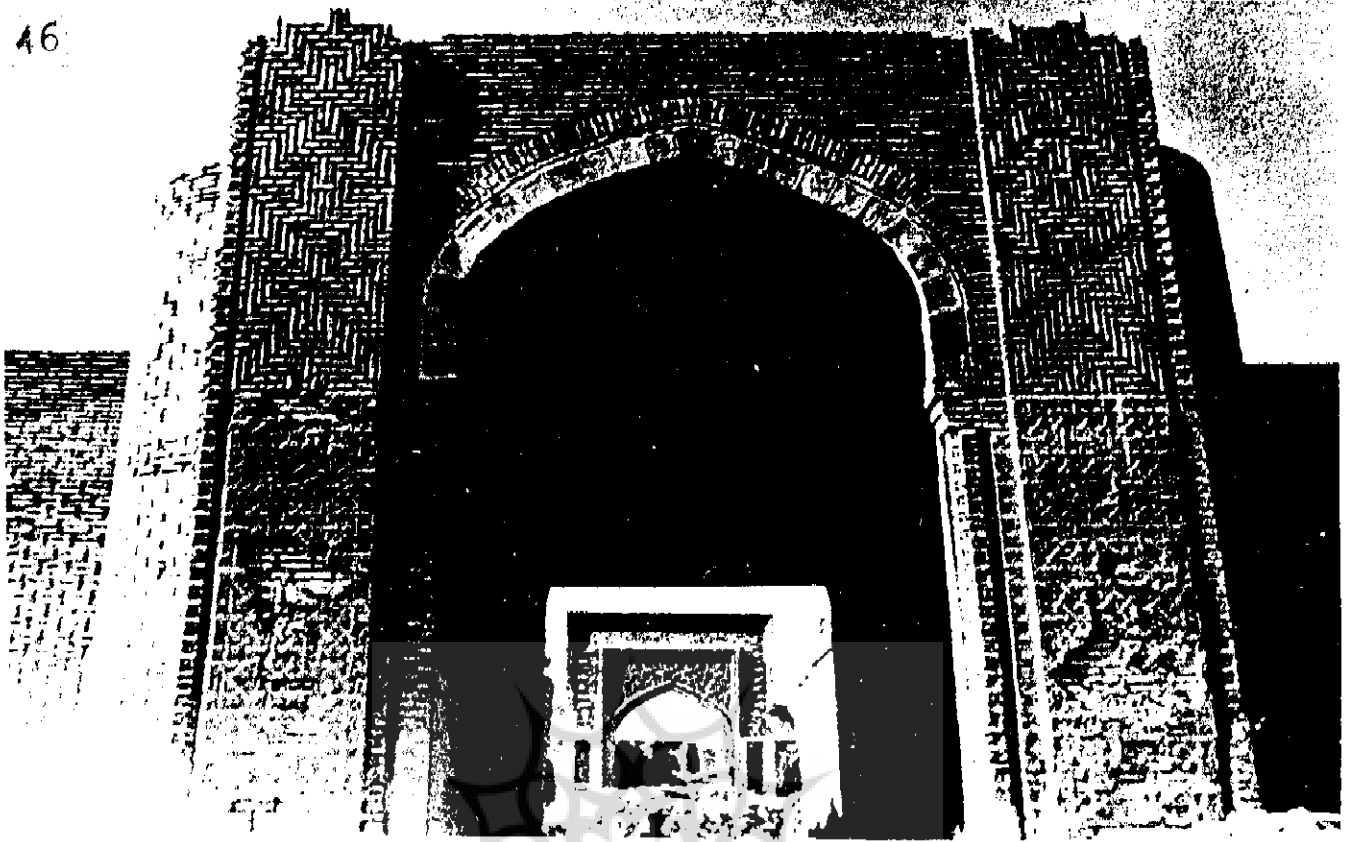
46

۴۶- نمای سردر ورودی بحیاط دوم پس از انجام تعمیرات این تعمیرات تزئینات گچی زیر سردر را ادامه خرابیها مصون نموده است.

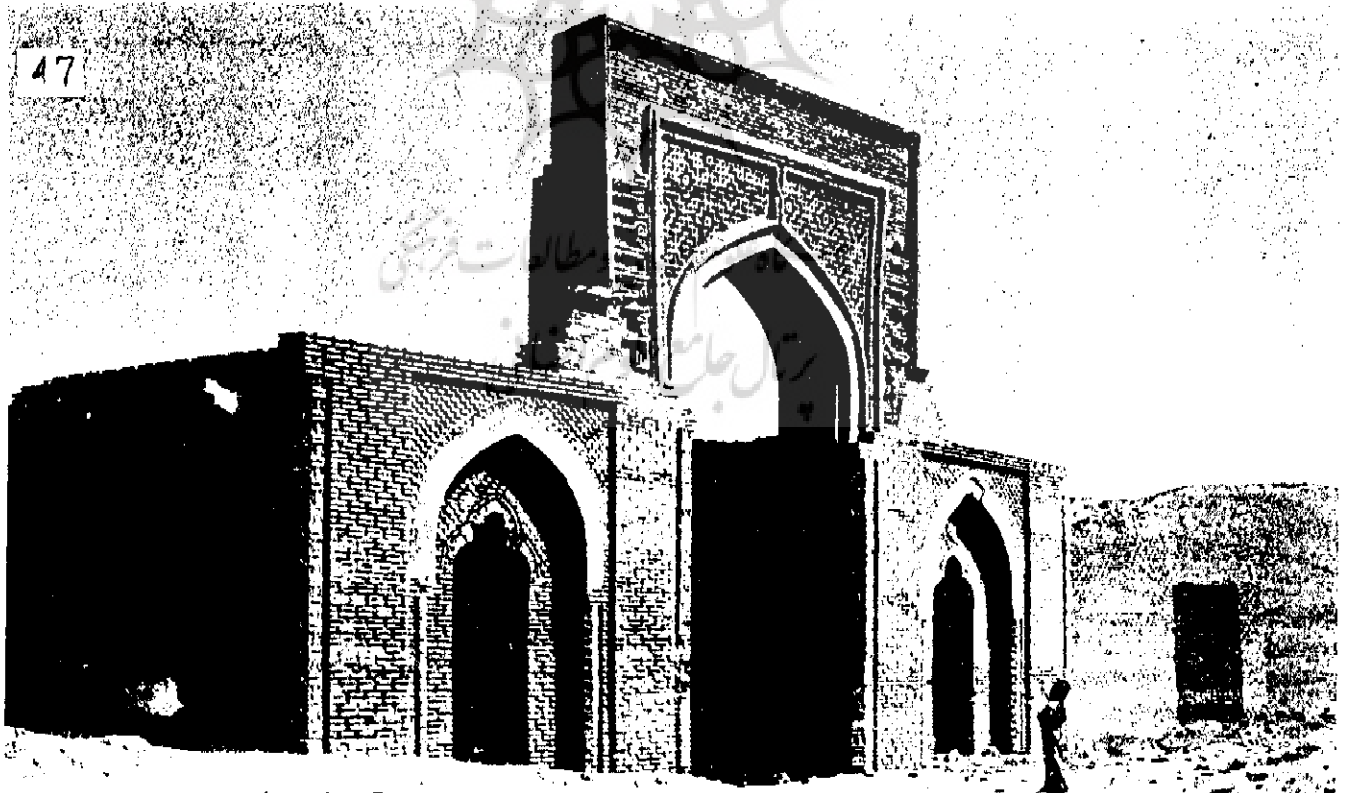
47

۴۷- این عکس سردر ورودی اصلی رباط شرف و غرفه‌های طرفین آن را پس از تعمیر نشان میدهد قسمت‌هایی از دیوارها و یکی از برج‌هایی که تعمیر شده‌اند دیده میشود.

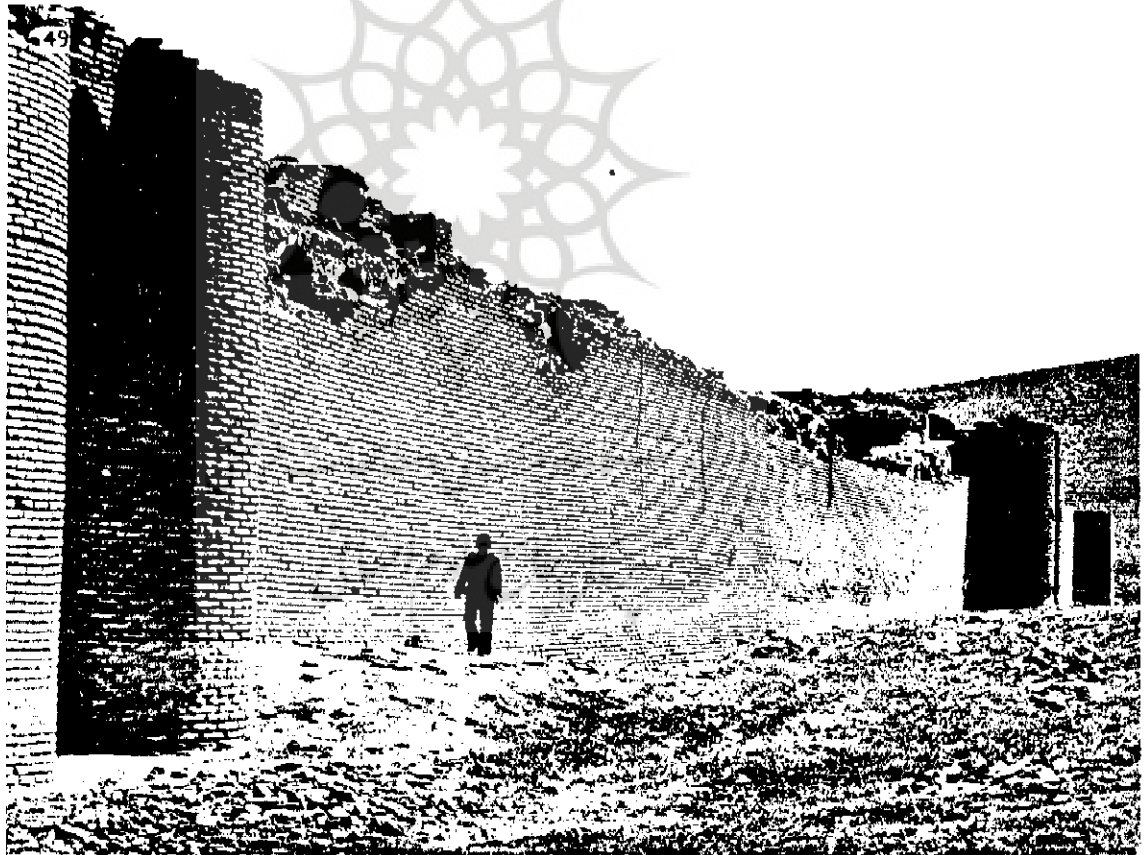
۴۹- دیوار و برجهای ضلع جنوبی رباط شرف پس از انجام پی‌بندی - کاری پی‌بندی دور تا دور بنا و قسمتهای زیادی در داخل مجموعه

انجام شده و از ریزش
حتمی آنها جلوگیری
بعمل آمده است در این
قسمت کار مرمت ناحیه
لبه بام هنوز انجام نشده
است.

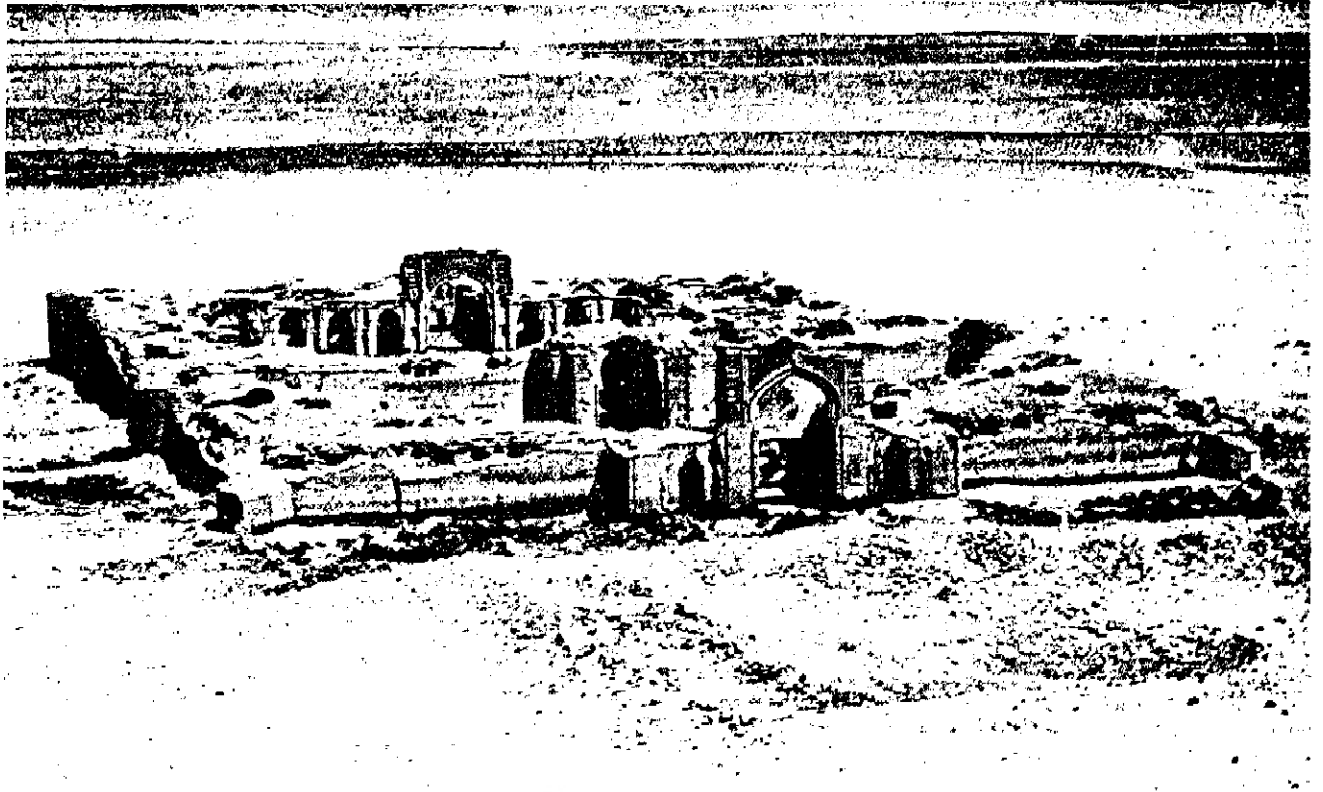
۵۰- منظره عمومی رباط شرف از بالای تپه مقابل ورودی آن. این عکس رباط شرف را قبل از تعمیر نشان میدهد.

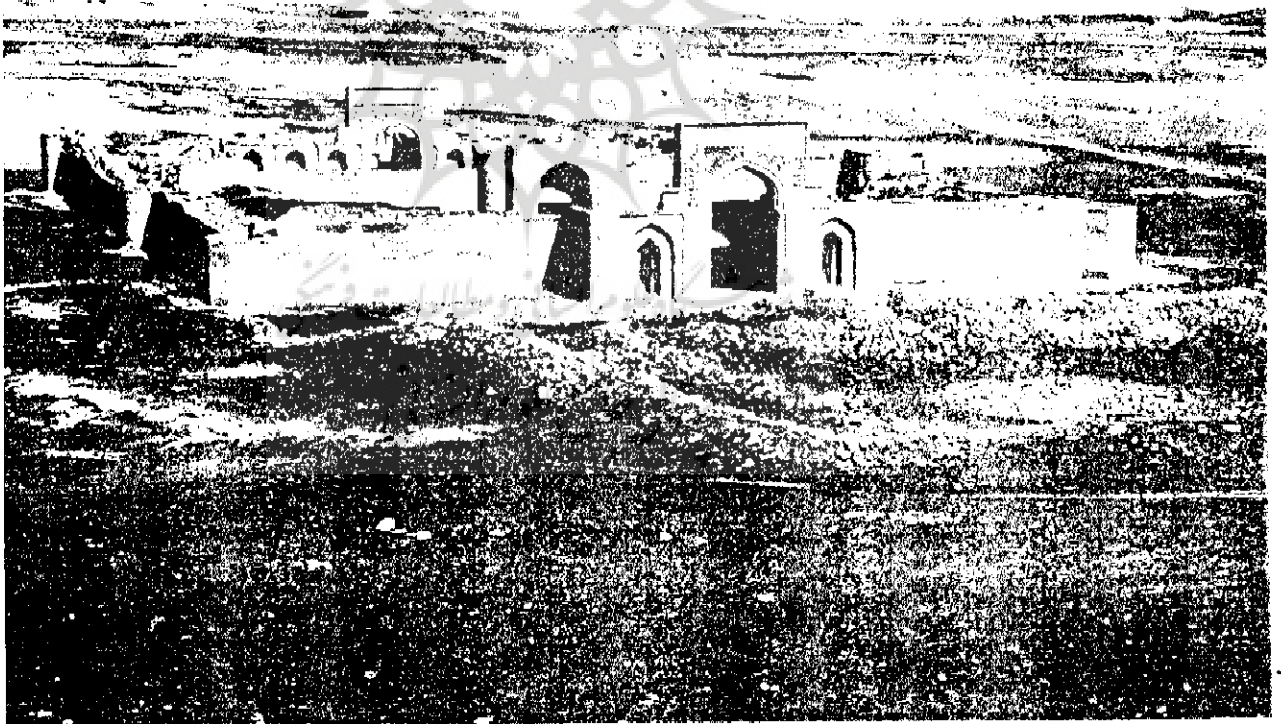
۵۱- منظره عمومی رباط شرف بعد از تعمیر
