# مسجد اسپیه مزگت، دیناچال، گیلان

ولی جهانی

کارشناس باستان‌شناسی میراث فرهنگی گیلان

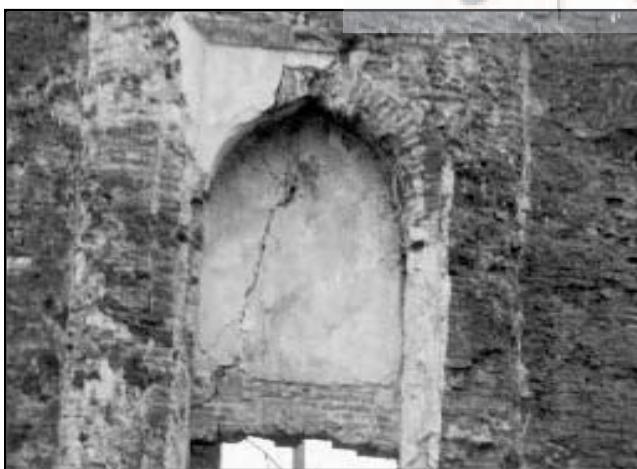
قسمتی از کتبیهٔ کوفی اسپیه مزگت، دیناچال
