بررسی و شناخت بلایای طبیعی ماسوله گیلان

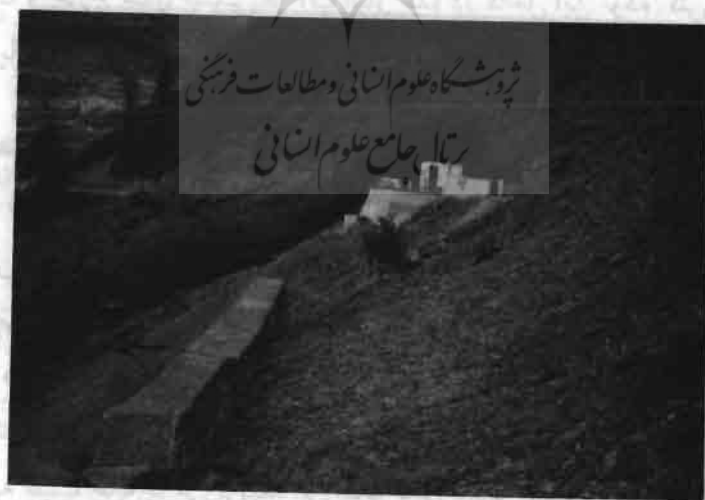
۲. ریزش سنگهای ریز و مواد ریزدانه به داخل آبراهه موجبات بالا آمدن کف آبراهه و افزایش شیب در طول مسیر هدایت آبراهه در قسمت‌های شمالی شهرک شده است. در بعضی نواحی جهت کاهش این مسأله مبادرت به احداث سدهای گابیونی شده است، اما به مرور زمان راه‌های خروجی آب از داخل سد گابیونی مسدود شده است و حجم عظیمی از گل و لای و رسوبات در شیب سد یا شیب بالا جمع شده است. چنانچه تمهیدات لازم به عمل آورده نشود به صورت طبیعی با افزایش وزن و شیب ارتفاعی آن و یا در اثر حرکات تکتونیکی این توده گل و لای به طرف پایین به حرکت در خواهد آمد و مستقیما به داخل شهرک خواهد رفت و باعث از بین رفتن مساکن و هرگونه وسایل موجود در مسیر خود خواهد شد.

شکل ۱ تاسیسات مخزن آب و دیواره گابیونی در بالادست شهر

علاوه بر جاده‌سازی، خانه‌سازی، عدم نگهداری گابیون‌بندی انجام شده برای نگهداری خاک در دامنه‌ها، مهار سنگ در بالای شهر و مخزن مصرفی آب شهرک در شمال و بالادست شهر از مهمترین عناصر خطرساز محسوب می‌گردد. با توجه به خطر تکتونیک، در صورت وقوع، شهر با یک سیل مهیب توسط مخزن آب انسان ساخت مواجه خواهد شد.

- ۱۰. محل منبع آب به فضای غیر مسکونی انتقال داده شود یا دائما کنترل سازه شود.
- ۱۱. ترمیم و کنترل سدهای رسوب گیر و کشت نهال در پشت سدها.
- ۱۲. انتقال یا تخریب مدرسه شبانه روزی که در طول مسیر رودخانه احداث شده است و در معرض خطر صد در صد قرار گرفته است.
- ۱۳. ایجاد یک مرکز هشدار و مونیترینگ برای مدیریت بحران در ناحیه برای آمادگی مسافران بومی و غیربومی در مواجهه با خطر.
- ۱۴. باتوجه به ظرفیت چرا، زندگی شبانی و دامداری مخصوصا در بخش ملرزان ساماندهی شود.

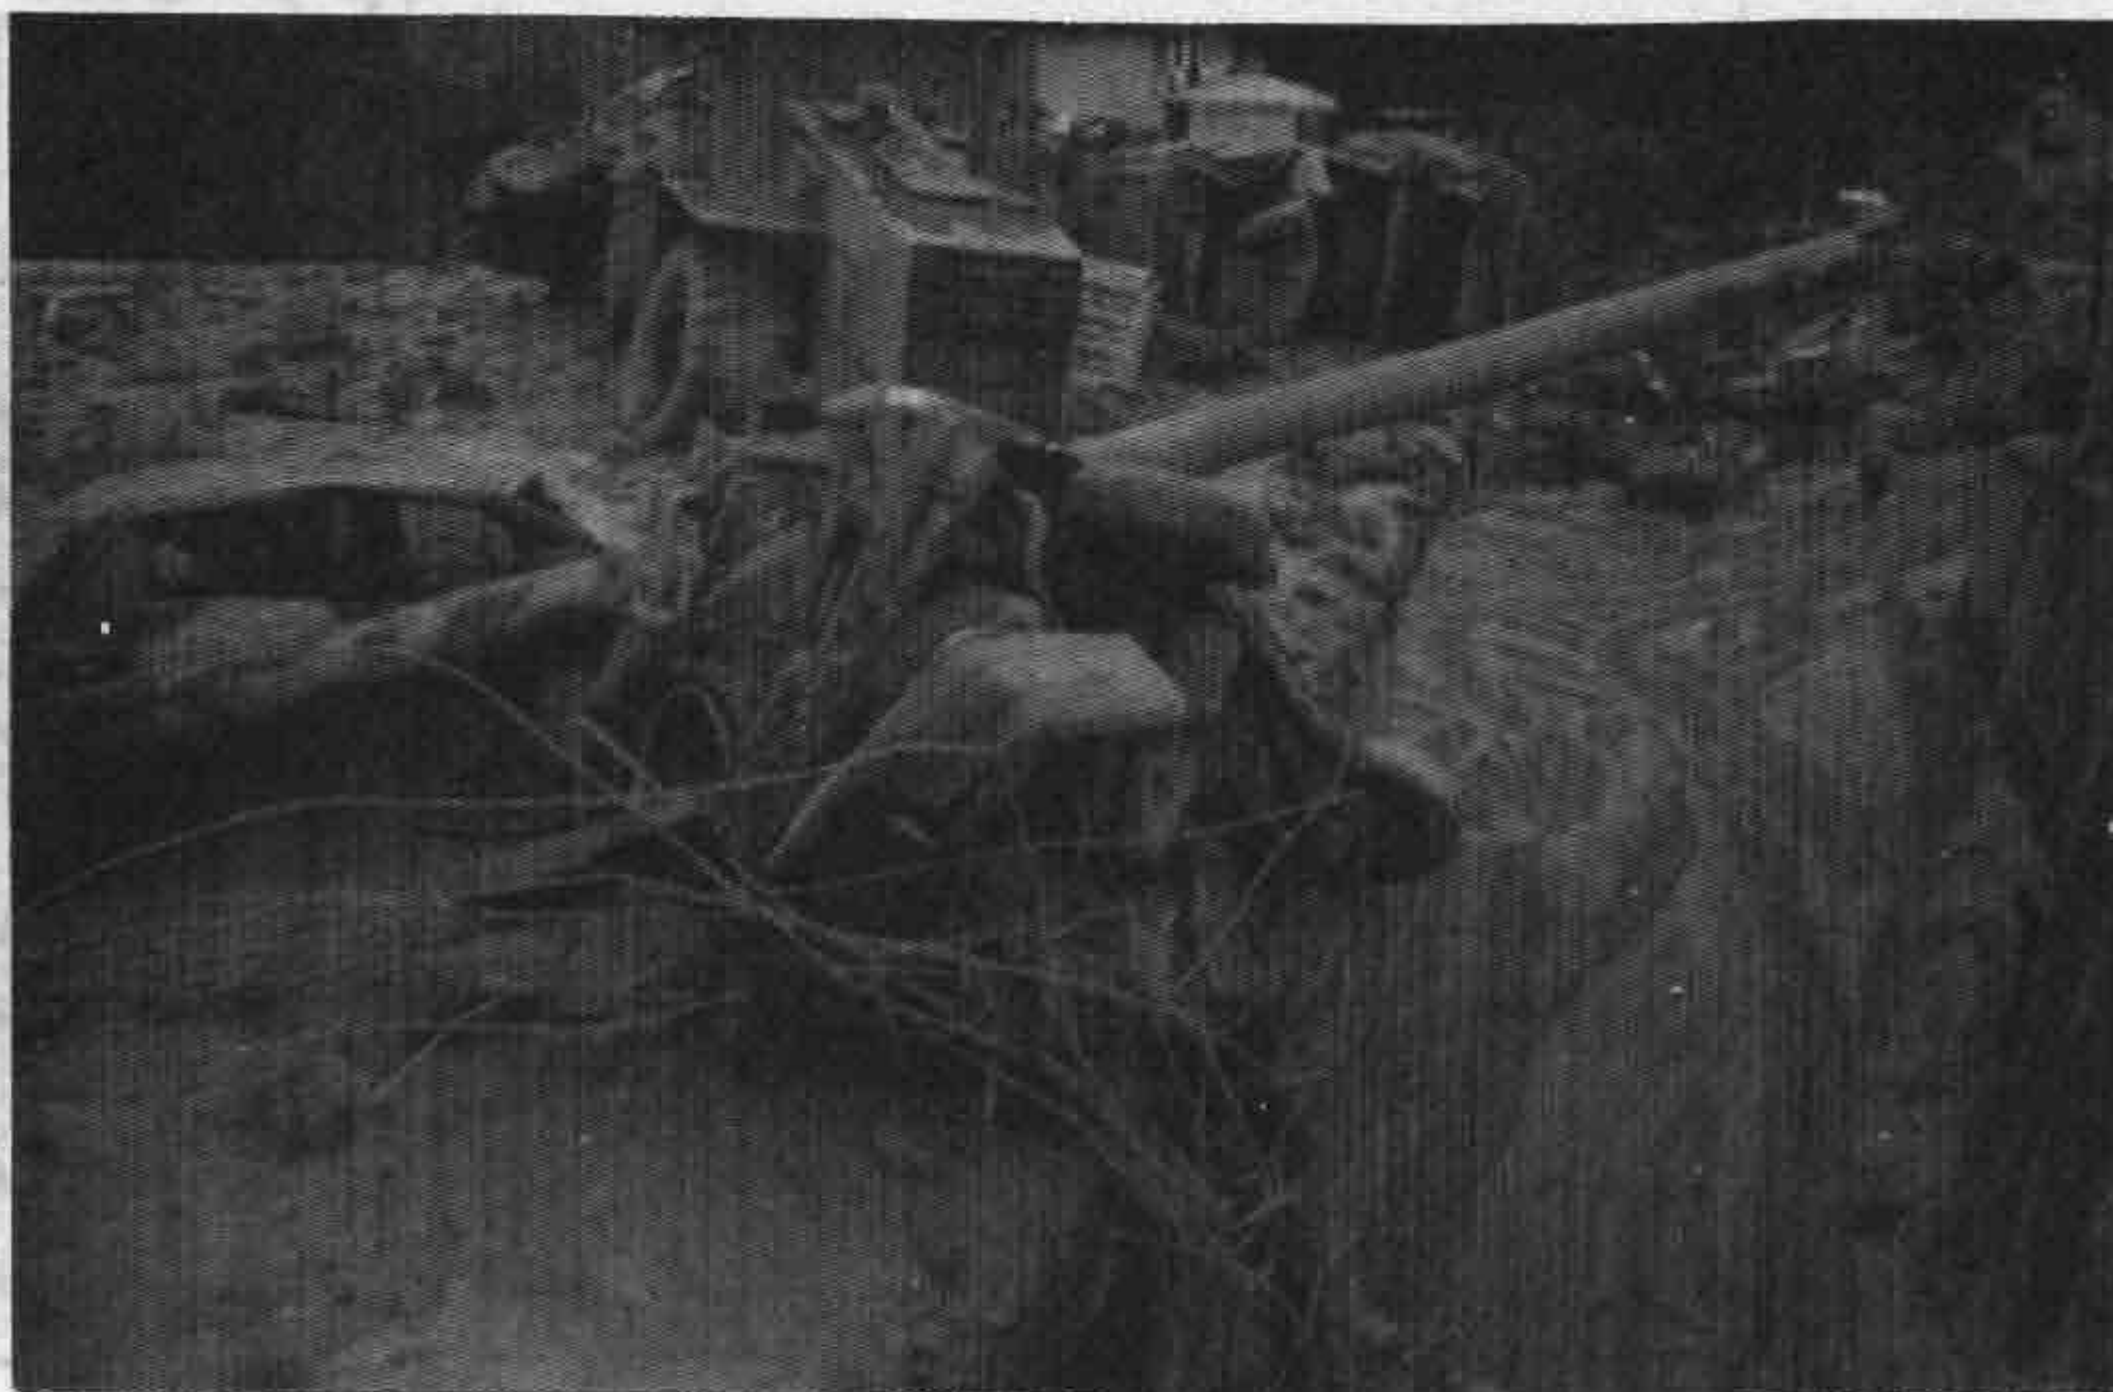
همچنین با عملیات جاده‌سازی در طول مسیر این توده گلی و عدم در نظر گرفتن خروج آب و کوبیدن کف جاده مسیر چشمه‌ها به طور کامل مسدود شده است. لذا تجمع آب در داخل این توده گلی و افزایش وزن آن، حرکات لغزشی و رانشی را در این مجموعه به وجود آورده است. سیل مرداد ۱۳۷۷ با همین مکانیزم عمل نموده است. در نقطه‌ای از مسیر رودخانه، توده گل و آب جمع شده در داخل رودخانه توسط شاخ و برگ گیاهان و خارج شدن قسمتی از آب انبار شده در داخل این توده گلی حرکت آب را به سمت پایین دست شکل داده است.

شکل ۲ دو نمونه از خرابی سیل مرداد ۷۷. بولدوزر بالای ساختمان!!
