## ارزیابی کیفیت هیدروژئومورفولوژیکی رودخانه ویهج در محدوده شهری قروه با استفاده از شاخص IHG

علی عبدالملکی\* - دانشجوی مقطع دکتری ژئومورفولوژی، دانشکده ادبیات و علوم انسانی، گروه جغرافیا، دانشگاه رازی کرمانشاه.  
پیمان کریمی سلطانی - مدرس دانشگاه فرهنگیان و عضو هیئت علمی.

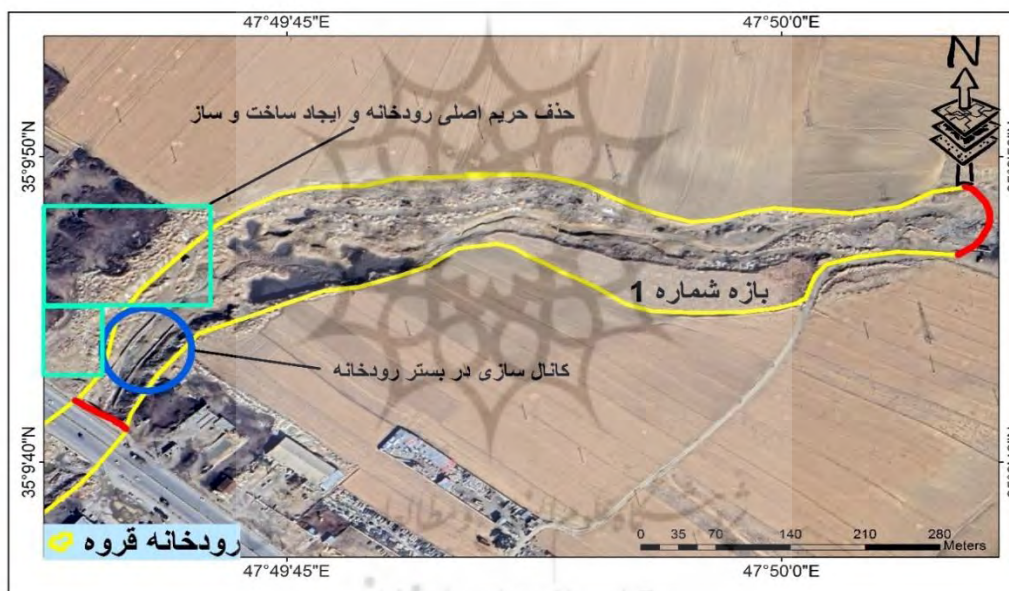
شکل شماره ۴. بازه شماره ۱ رودخانه ویهج

داشته تا اینکه به رودخانه اصلی شهرستان می‌پیوندد. کرانه راست آبراهه توسط عوارض انسان ساخت و بافت سکونتگاهی محدوده شده است. در این بازه عوارض و دخالت‌های انسانی به صورت مستقیم در بازه، کاملاً مشهود است، از عوارض و فعالیت‌های انسان ساخت می‌توان به، ایجاد انبارهای (پوکه معدنی) برای خرید و فروش در کرانه راست رودخانه، استفاده از هر دو کرانه رودخانه برای زمین‌های کشاورزی بدون توجه به محدوده سیلابدشت و همچنین ریختن نخاله‌های ساختمانی در این بازه اشاره داشت. این بازه از رودخانه به لحاظ کیفیت عملکردی، به دلیل انجام فعالیت‌های انسانی از جمله احداث شهرک‌های مسکونی در بالادست جریان، مستقیم نمودن آبراهه بوسیله کانال سازی در بستر رودخانه، تغییر کاربری و گسترش سکونتگاه در محدوده عملکردی، ایجاد پروژه‌های آبخیزداری در بالادست جریان و پل‌های ارتباطی، رژیم فصلی جریان را تغییر داده است. از طرفی به دلیل عوارض و تأسیسات شهری و انسان ساخت، قطع ارتباط آبراهه با دره و سیلاب دشت در بازه مشهود است. وجود کانال (کانال سازی)، در بستر و ایجاد پل ارتباطی به عنوان موانع انسان ساخت هستند که فرایندهای طولی، عمودی و رفتار هیدرولوژیکی رودخانه را تحت تأثیر قرار داده است و موجب انقطاع تداوم طولی رودخانه شده است.

گسترش فضای کالبدی شهری و تجاوز به حریم رودخانه، ویژگی طبیعی بودن آبراهه و تحرک جانبی را تغییر یافته است که تعادل فرایند فرسایش و رسوب آبراهه را نیز مختل کرده است. از نظر کیفیت پوشش گیاهی، در هر دو کرانه رودخانه زمین‌های کشاورزی وجود داشته. بر اساس توضیحات فوق امتیازدهی شاخص IHG نتایج این شاخص حاکی از آن است که در بازه شماره ۱ کیفیت عملکردی با امتیاز کلی ۸ از وضعیت ضعیف، کیفیت مورفولوژی با امتیاز کلی ۷ از وضعیت ضعیف و پوشش گیاهی با امتیاز ۲۰ از وضعیت خوب برخوردار است (جدول شماره ۲).

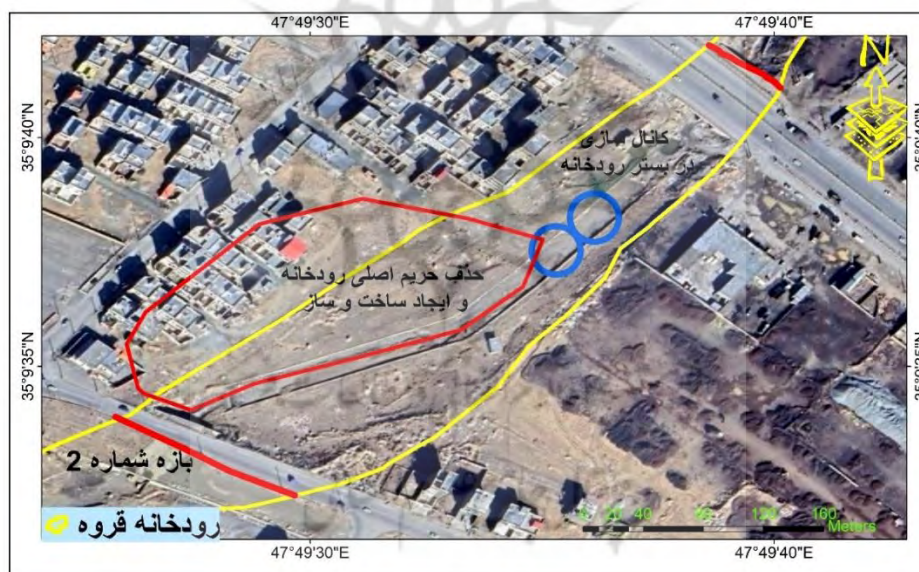
شکل شماره ۵. بازه شماره ۲ رودخانه

بازه شماره ۲: با توجه به (شکل شماره ۵)، این بازه از پل (اتوبان سندیج-تهران)، تا پل شریعتی را در برمی گیرد. کرانه چپ رودخانه توسط عوارض انسان ساخت و بافت سکونتگاهی محدوده شده است. در این بازه حریم رودخانه و دشت سیلابی بصورت کامل توسط بافت مسکونی احاطه شده است و بستر رودخانه توسط کانال سازی مستقیم گردیده و مورفولوژی بستر کاملاً از بین رفته است. این بازه از رودخانه به لحاظ کیفیت عملکردی، به دلیل انجام فعالیت های انسانی از جمله احداث شهرک های مسکونی در بالادست جریان، مستقیم نمودن آبراهه بوسیله کانال سازی در بستر رودخانه، تغییر کاربری و گسترش سکونتگاه در محدوده عملکردی، رژیم فصلی جریان را تغییر داده است. از طرفی به دلیل عوارض و تأسیسات شهری و انسان ساخت، قطع ارتباط آبراهه با دره و سیلاب دشت در بازه مشهود است.

ایجاد موانع و کانال در امتداد بازه و وجود پل، تداوم طولی و عمودی آبراهه را تحت تأثیر قرار داده است و موجب انقطاع در تداوم آبراهه شده است. در کرانه سمت چپ آبراهه، در اثر گسترش فضای کالبدی و انسان ساخت و تجاوز به بستر و حریم رودخانه به طور ناپیوسته، کرانه آبراهه به صورت مصنوعی تغییر یافته است. این عناصر مصنوعی، مورفولوژی طبیعی آبراهه را تحت تأثیر قرار داده و از طرفی تعادل بین فرایند فرسایش و رسوب گذاری آبراهه را مختل کرده است. محدوده سیلاب دشت در این بازه به صورت کامل به عنوان محل دپو کردن نخاله های ساختمانی و ساختن واحدهای مسکونی مورد استفاده قرار گرفته است (شکل شماره ۶). بر اساس جدول شماره ۳، کیفیت عملکردی و پوشش گیاهی و کیفیت مورفولوژی رودخانه بازه شماره ۲، از وضعیت خیلی بد و کیفیت عملکردی کانال از وضعیت ضعیف برخوردار است.

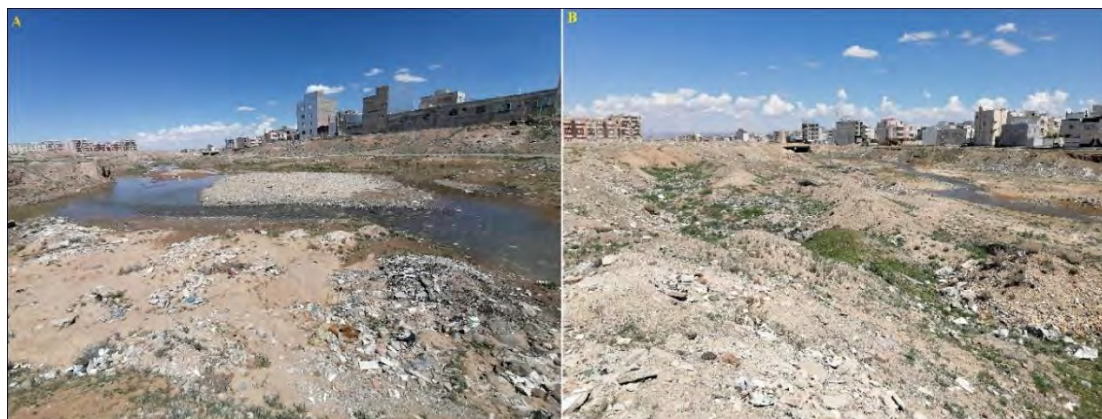
شکل شماره ۶. تخلیه نخاله‌های ساختمانی در بستر اصلی رودخانه

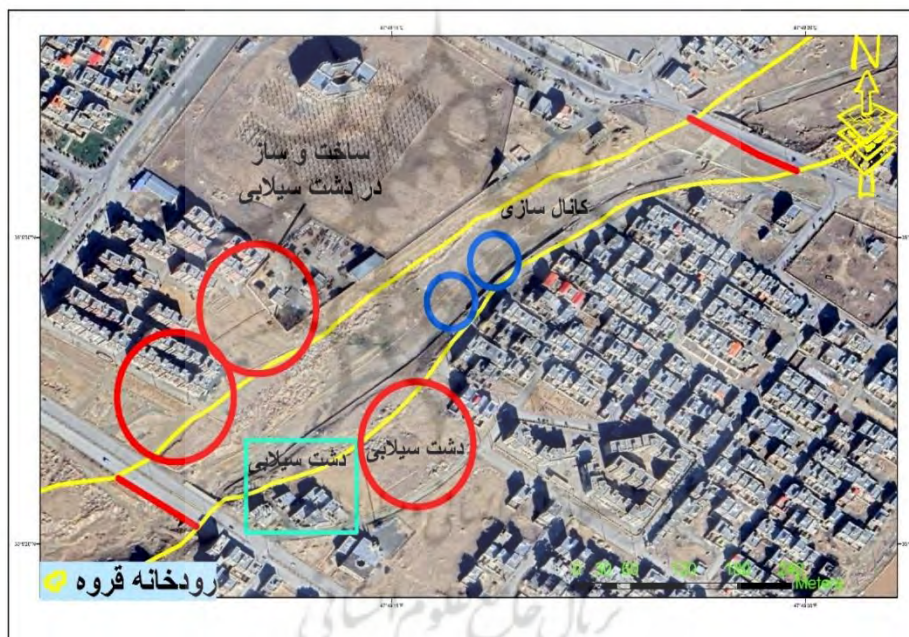
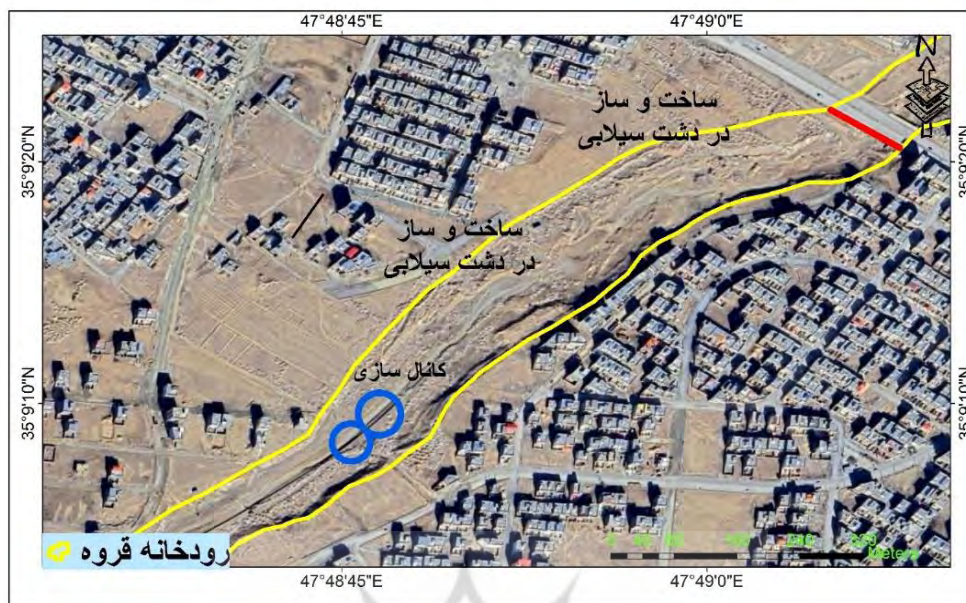
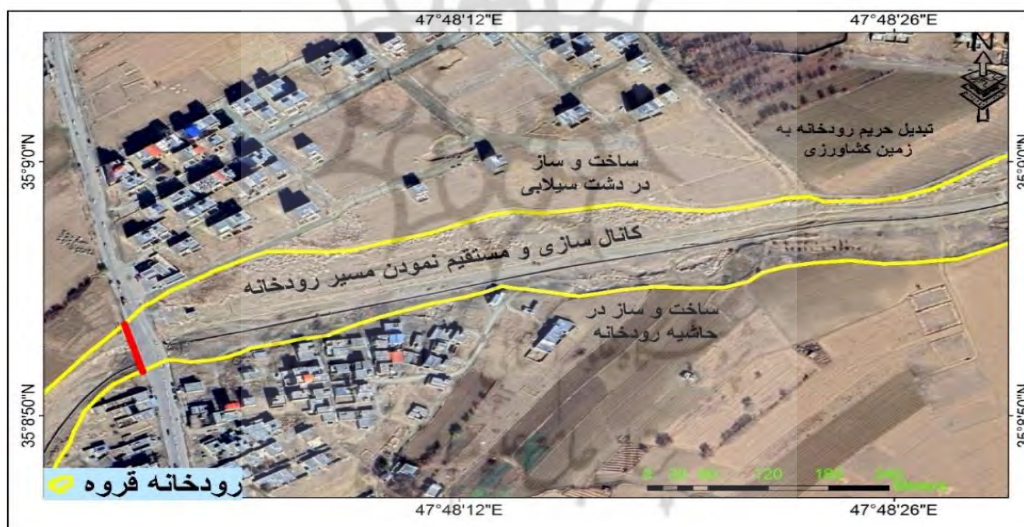
شکل شماره ۷. بازه شماره ۳ رودخانه

بازه شماره ۳ و ۴. مجرای رودخانه در ابتدای ورود به بازه شماره ۳ دارای مورفولوژی سینوسی است که به تدریج با ورود به بازه شماره ۳ و احاطه شدن هر دو کرانه توسط عوارض انسان ساخت و کانال سازی در بستر رودخانه کاملاً تغییرات چشم‌گیری نسبت به بالادست و پایین دست خود داشته و می‌توان گفت که بیشترین تغییرات در این دو بازه وجود داشته است. کناره‌های این دو بازه توسط دیواره‌های انسان ساخت تثبیت شده است. به‌طوری که مورفولوژی طبیعی آبراهه دستخوش تغییرات شده و ایجاد دیواره در امتداد بازه، به عنوان موانع ثابت که مستقیماً به آبراهه غالب است منجر به کاهش و محدودیت عملکرد طبیعی سیلاب‌دشت می‌شود. بررسی روند تغییرات مورفولوژی بر اساس تصاویر ماهواره‌ای، تغییرات تدریجی در مورفولوژی و الگوی رودخانه را نشان می‌دهد که ناشی از گسترش فعالیت‌های انسانی و ایجاد زیرساخت‌ها و عملیات عمرانی در بازه است. در سیلاب‌دشت کاربری‌های انسان ساخت گسترش یافته است که عملکرد طبیعی آن را کاهش می‌دهد و به دلیل آبراهه سازی از آبراهه دور نگه داشته شده است. این تغییرات، عملکرد طبیعی سیلاب‌دشت همچون اتلاف انرژی سیلاب و پراکندگی سیلاب را نیز مختل کرده است. دخالت‌های انسانی در این بازه، عملکرد طبیعی جریان و رسوب را مختل کرده و از سویی هیچ گونه ارتباطی با سیلاب‌دشت و اراضی پیرامون وجود ندارد. این امر فرایند حمل و جابه‌جایی رسوب و فرسایش را نیز مختل کرده است. در این بازه‌ها رودخانه کاملاً مستقیم سازی شده است یا در کنار کرانه‌ها (استحکامات ساختمان‌ها، راه‌های ارتباطی، دیواره‌های حفاظتی)، به‌طور ناپیوسته وجود دارد و حرکت جانبی کرانه را مختل کرده است. به لحاظ کیفیت مورفولوژیکی، مسیر آبراهه با هجوم هر دو ساحل تغییر یافته

و عرض طبیعی آن کاهش یافته است. محدوده سیلاب‌دشت کاملاً توسط عوارض انسان‌ساخت احاطه شده است و محدوده‌های رسوب با تغییر کاربری به زمین‌های کشاورزی تبدیل گردیده. گسترش فضای کالبدی شهر و تجاوز به حریم رودخانه، ویژگی طبیعی بودن آبراهه و تحرک جانبی را تغییر داده است که تعادل فرایند فرسایش و رسوب آبراهه را نیز مختل کرده است (شکل‌های شماره ۷، ۸ و ۹). احداث پروژه آبخیزداری سیل‌بند، برداشت شن و ماسه و ایجاد گوال‌های در سطح بستر رودخانه در بالادست این دو بازه و سایر نگهدارنده‌های رسوب، انسان‌ساخت که قابلیت حفظ و نگهداری رسوب را به ویژه در بالادست بازه دارند، فرایند حمل و حفر رسوب را در طی حوزه و بازه موردنظر مختل کرده است و محدودیت عملکردی را برای حوزه و بازه به همراه داشته است (شکل شماره ۱۰). فعالیت برداشت شن و ماسه و ایجاد تغییرات بسیار زیاد موجب شکل‌گیری بستر منقطع و نابسامان شده است که شرایط اکولوژی و زیست‌محیطی رودخانه را تحت‌تاثیر قرار داده است. در بازه شماره ۳ به دلیل دخالت‌های شدید انسانی، پوشش گیاهی وجود ندارد. پوشش گیاهی به صورت اراضی زراعی در ابتدای بازه شماره ۴ قابل مشاهده است. نتایج شاخص IHG برای بازه شماره ۳ و ۴، حاکی از وضعیت خیلی بد به لحاظ کیفیت عملکردی، مورفولوژی و پوشش گیاهی است.

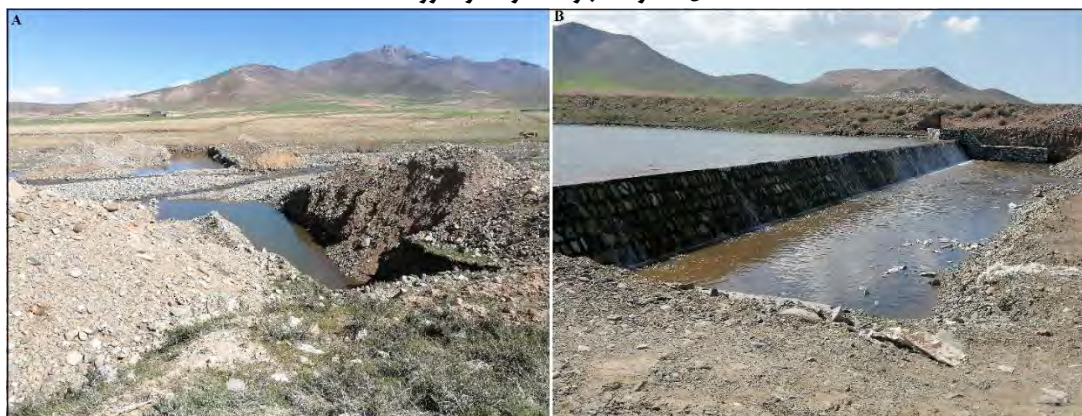
شکل ۱۰. احداث پروژه آبخیزداری سیل بند، برداشت شن و ماسه و ایجاد خندق در سطح بستر رودخانه

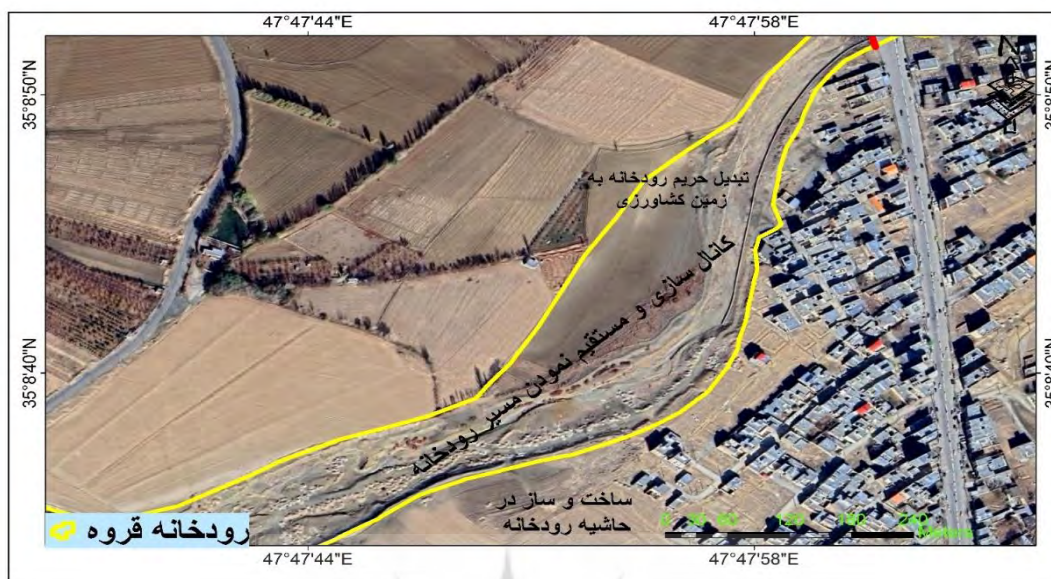
شکل ۱۱. بازه شماره ۵ رودخانه

بازه شماره ۵. در ابتدای این بازه ناحیه متصل شهری قلعه در سمت راست کرانه رودخانه قرار گرفته و با گسترش جمعیت و ساخت و ساز در این کرانه محدوده سیلاب‌دشت توسط بافت مسکونی اشغال گردیده و سیلاب‌دشت کرانه چپ آبراهه نیز توسط تغییرات کاربری ایجاد شده به زمین‌های زراعی تغییر یافته‌اند (شکل شماره ۱۱).

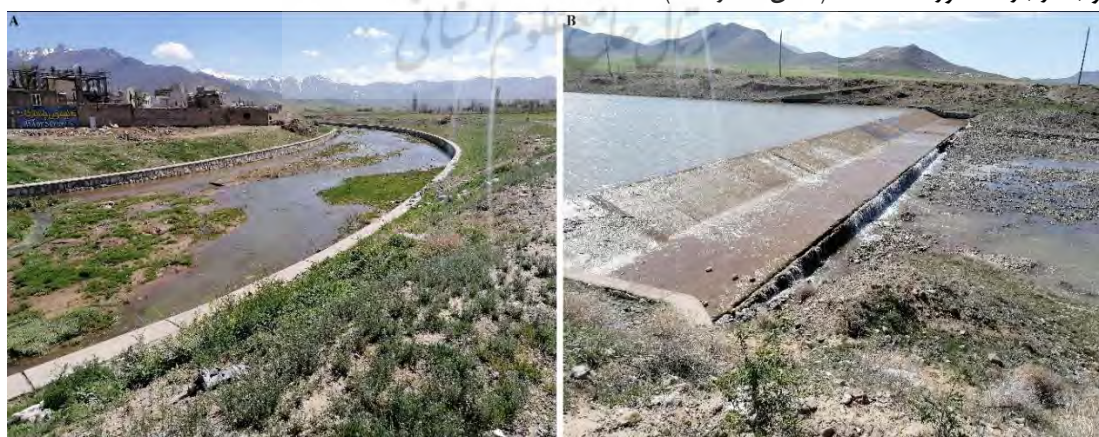
جریان آبراهه در ابتدای بازه به صورت (مئاندر) بوده که به وسیله کانال سازی در بستر آبراهه در این قسمت باعث جلوگیری از عملکرد طبیعی و فرسایش کناره ها توسط آبراهه اصلی و ایجاد مئاندر شده است (شکل شماره ۱۲). در این محدوده مورفولوژی رودخانه در اثر ایجاد پروژه آبخیزداری (سیل بند)، برداشت بی رویه شن و ماسه و ریختن نخاله های ساختمانی، دستخوش تغییرات زیادی شده است. به طوری که برداشت شن و ماسه و پیشروی آن به سمت دیواره های رودخانه می تواند فرسایش کناره رودخانه را تشدید کند. مواد تشکیل دهنده بستر و کناره ها عمدتاً دارای بافت درشت دانه و غیرچسبنده بوده و با تشکیل لایه محافظ سطحی (لایه جوشنی) تمایل به تخریب و فرسایش کناره ها افزایش می یابد. تغییرات مورفولوژی مصنوعی و تغییرات مستقیم انسانی در مورفولوژی آبراهه تغییراتی ایجاد کرده است. تغییرات گذشته و تدریجی را می توان در بازه از نظر مورفولوژی، شکل آبراهه، جریان و رسوب به دلیل فعالیت های انسانی به خصوص پروژه های آبخیزداری، برداشت شن و ماسه و تأثیر زیرساخت ها مشاهده نمود. این تغییر باعث اختلال در عملکرد طبیعی جریان و رسوب در بازه مذکور شده است (شکل شماره ۱۳).

شکل ۱۲. کانال کشی در بستر آبراهه اصلی از عملکرد طبیعی و فرسایش کناره ها توسط آبراهه جلوگیری کرده و از ایجاد پیچ و خم (مئاندر)، جلوگیری کرده است.

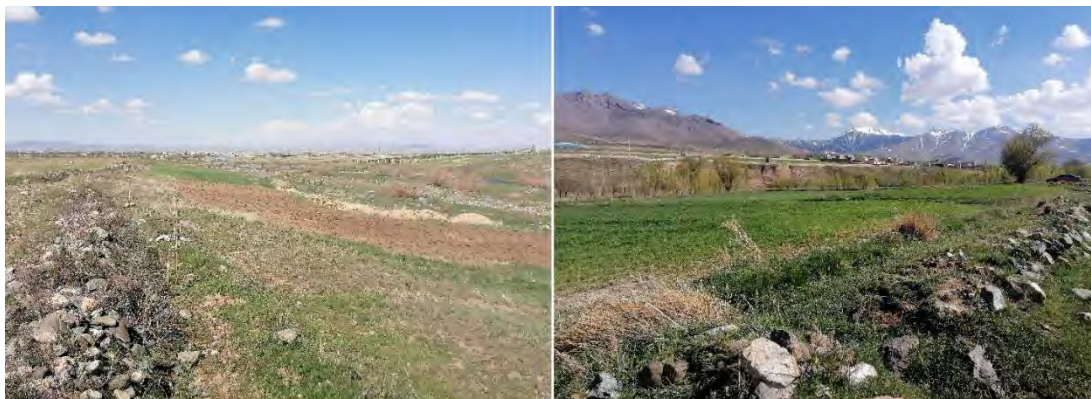
بازه شماره ۶ و ۷. بازه‌های مذکور در بالادست حوضه آبخیز قرار داشته و باتوجه به نزدیکی به ارتفاعات حوضه، عدم توسعه شهرنشینی و دخالت‌های انسانی در حال حاضر، نسبت به سایر بازه‌ها کمتر مورد تغییر قرار گرفته‌اند. در بازه‌های مذکور در سطح بستر، فرایند جریان و رسوب عملکرد طبیعی برقرار بوده و باتوجه به تغییرات اقلیمی و کم‌شدن بارندگی‌ها در سال‌های اخیر که باعث کم‌شدن حجم روان آب در بستر رودخانه گردیده محدود سیلاب‌دشت باتوجه به وجود خاک حاصلخیز به زمین‌های زراعی و باغی تبدیل شده است (شکل‌های شماره ۱۴ و ۱۵).

شکل ۱۴. تبدیل منطقه کنار رودخانه و سیلابدشت به زمین کشاورزی  
جدول ۷: ارزیابی کیفیت هیدروژئومورفولوژی بازه شماره ۶
