آسیب شناسی ساختمان

آسیب های ناشی از مراحل اجرا و نظارت در

ساختمان های خسارت دیده از زلزله بم دیماه ۱۳۸۲ *

دکتر محمد جواد تقفی **

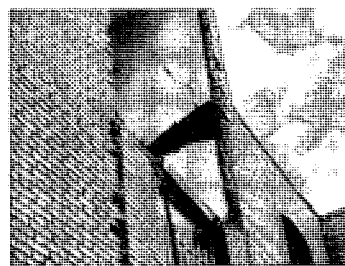
تصویر ۱۲

ه- دیوارهای باربر - در این دیوارها عدم توجه به توصیه‌های آیین‌نامه در مورد قرار نگرفتن درزهای قائم آجرها در امتداد یکدیگر، داشتن قفل و بست - هشت‌گیر - و پر شدن درزهای قائم ملات (هرزه ملات) موجب شده است که دیوارها در همین امتداد و محل دچار آسیب شوند. (شکل ۱۲)

جدا شدن آجر از ملات، بدون آنکه اثری از ملات بروی آن باقی بماند نشان از ضعف ملات و زنجابی نشدن آجرها در زمان اجرا دارد. میزان تناسب سطح بازشوها نسبت به کل سطح دیوار نیز از عوامل مهم پایداری دیوارها است.

این نسبت ها نه تنها در رفتار ساختمان های قدیمی که در ساختمان های نوساز نیز تاثیر گذارده است. (شکل ۱۲) (آیین نامه ۲۸۰۰).

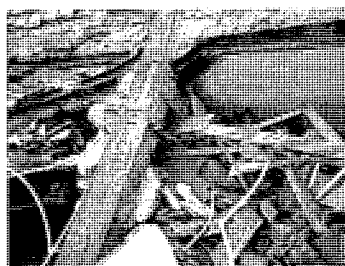
تصویر ۲۷

● عمل نکردن بادبند‌های ضربه‌بردی داخل قاب به علت رها شدن ورق اتصال بادبند از محل جوش (شکل ۲۷).

بروز این مشکل پابرجا باقی مانده اند - اما به هر ترتیب شروع این حرکت را باید در مرحله اجرای ساختمان و نظارت آن جستجو کرد. گسیختگی اتصال جوش در یک نقطه - بادبند - موجب شده است که فشار وارده بر گره اتصال تیر و ستون افزایش یابد و تمرکز تنش تغییر شکل ستون را در محل اتصال به دیافراگم سقف به دنبال داشته باشد. عدم جوشکاری مناسب نه تنها در عدم کارایی مناسب این بادبندها دخالت داشته بلکه

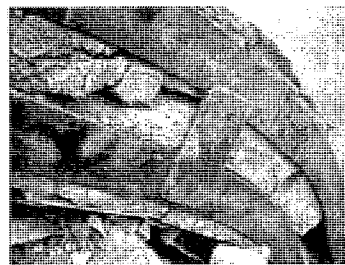
تصویر ۲۸

● عدم تحمل تنش‌های وارده بر صفحات اتصال نیمرخ‌های فلزی ستون مشبک به یکدیگر و رهاشدن جوش (شکل ۲۸).
