مساجد تاریخی

# مسجد جامع ارومیه

رضا مشکینی اصل و رضا نظری ارشد  
کارشناسان ارشد باستانشناسی دانشگاه تهران

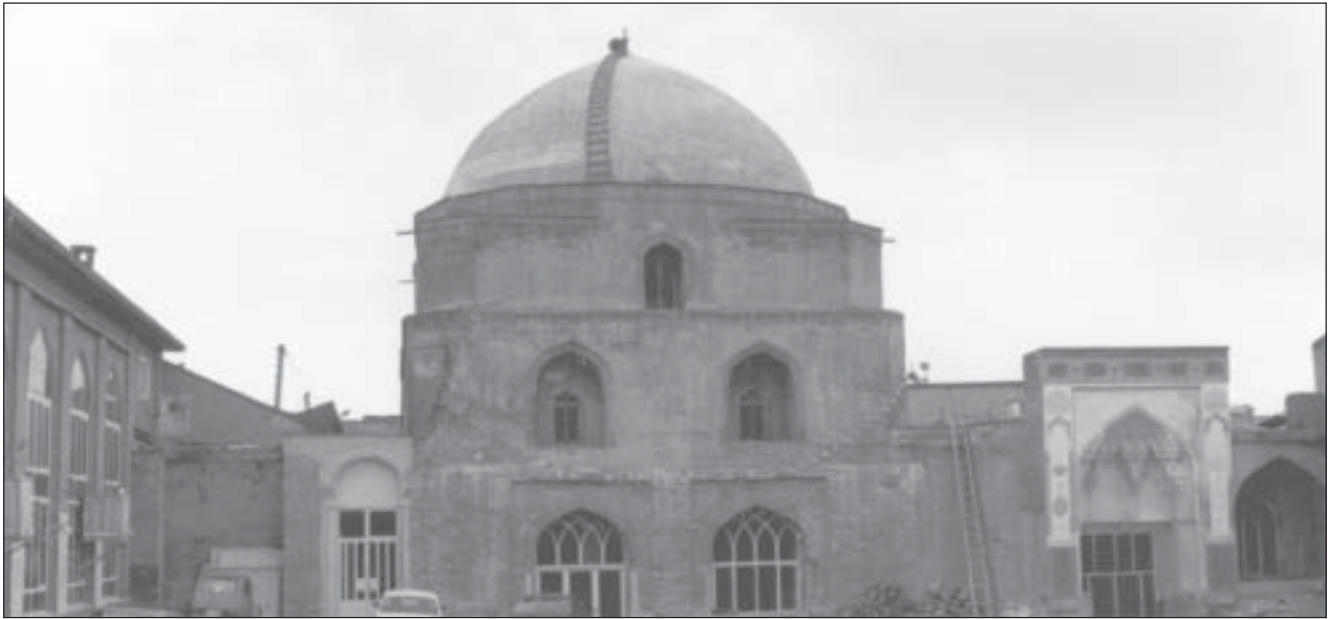
نمای خارجی شبستان گنبددار مسجد جامع ارومیه

موضوع جالب در اینجا، مشابهت پلان مسجد با کاخ ساسانی دامغان می‌باشد. ترکیب پلان شبستان با تعدادی از چهلستونهای مجاور، این وجه اشتراک را کاملاً نشان می‌دهد. مصالح به کار رفته در ساختمان شبستان گنبددار، از دو ماده متفاوت انتخاب شده است. بدنه اتاق مربع شکل تا ارتفاع حدود ۴/۵ متر از کف فعلی صحن، از سنگهای منظم خاکستری رنگ با ملات گچ و خاک، و بلون نامسازی و هیچ نوع پوششی ساخته شده است. از بدنه سنگی مذکور به بالا، مصالح شبستان تبدیل به آجر می‌شود.

برای نامسازی بخش آجری جبهه خارجی، با رعایت فواصل نسبتاً زیاد و یکنواخت در میان آجرهای به کار رفته مانند دیگر بناهای دوره سلجوقی، محلی برای نقش مهر و خطوط و طرحهای دیگر در نظر گرفته بودند که متأسفانه به علت شرایط جوی منطقه و دخالتهای بعدی، نقوش و خطوط احتمالی که احیاناً در این بندها بر روی ملات گچ وجود داشت، از بین رفت. با توجه به بقایای محراب گچبری قدیم که در زیر محراب فعلی مسجد (محراب ایلخانی) پنهان شده است، می‌توان نتیجه گرفت که این قسمت از مسجد در زمان سلجوقیان احداث شد، و دیگر واحدهای مجاور به تدریج در اطراف آن شکل گرفت و به وجود آمد.

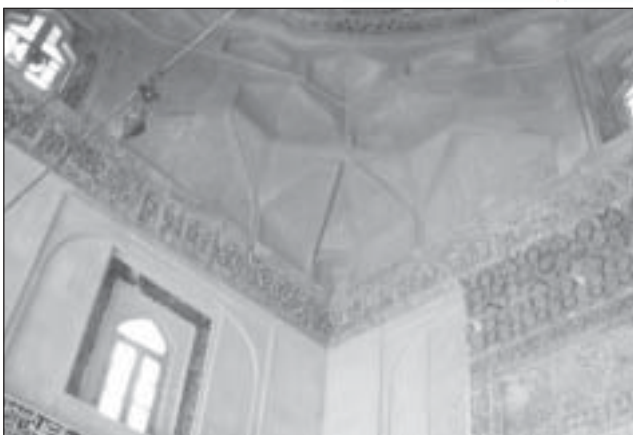
فیلپوشها و گوشواره های شبستان گنبددار مسجد

برای تبدیل اتاق مربع به کثیرالاضلاع، از گوشواره و فیلپوشهای مناسب به نحو بسیار ماهرانه ای استفاده شده است. پایه ملور گنبد از روی طرح ۳۲ ضلعی شروع و با خیز نسبتاً کشیده ای، به انتهای آن می رسد. بخش پایین شبستان تا ارتفاع ۸۰ سانتیمتر با کاشیهای خشتی سبزرنگ آزاره سازی شده بود، که در تعمیرات بعدی روی این کاشیها را با گچ پوشاندند. از قسمت کاشیهای آزاره تا محل شروع ساقه ملور اتاق شبستان، پوشش گچی ساده دارد. ولی سقف زیر گنبد، بدون انلود گچ و ساده رها شده است. به گفته عده ای از معمران، تا حدود ۳۰ سال پیش، سقف شبستان پوشش گچی به رنگ آبی آسمانی داشت.

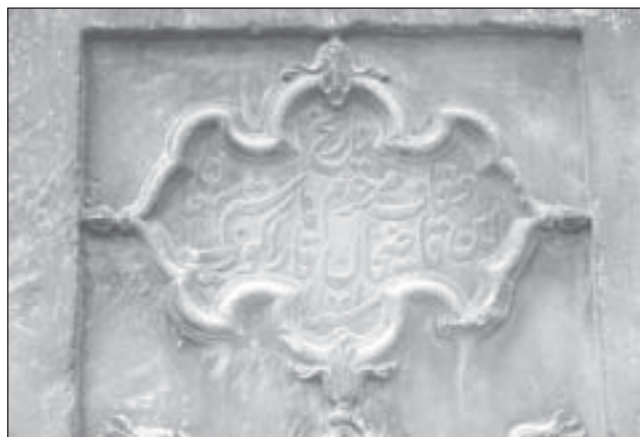
کتیبه سنگی سمت راست ایوان ورودی چهلستون به تاریخ ۱۱۷۱ ه. ق

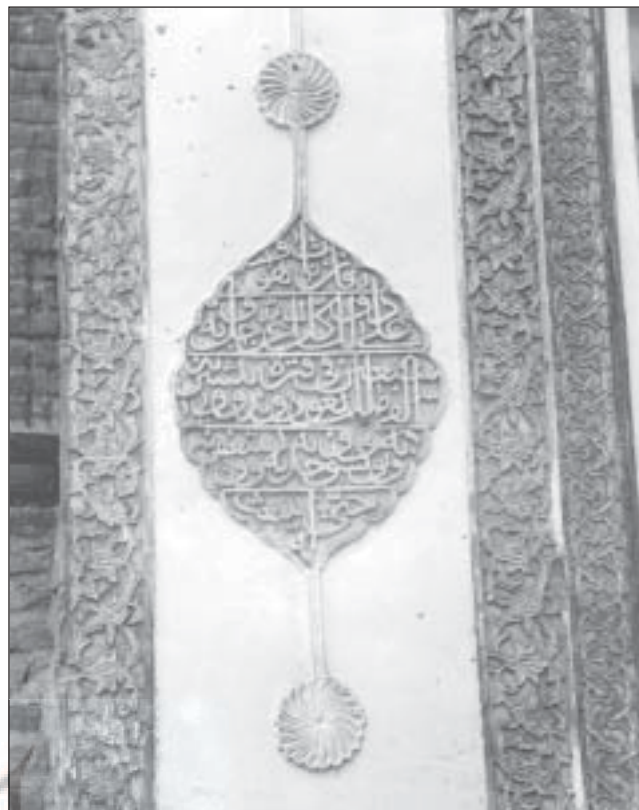
کتیبه گچبری سمت راست ایوان ورودی چهلستون
