مساجد تاریخی

# مسجد دو مناره سقز

نویسنده و عکاس: صلاح نصراللهی

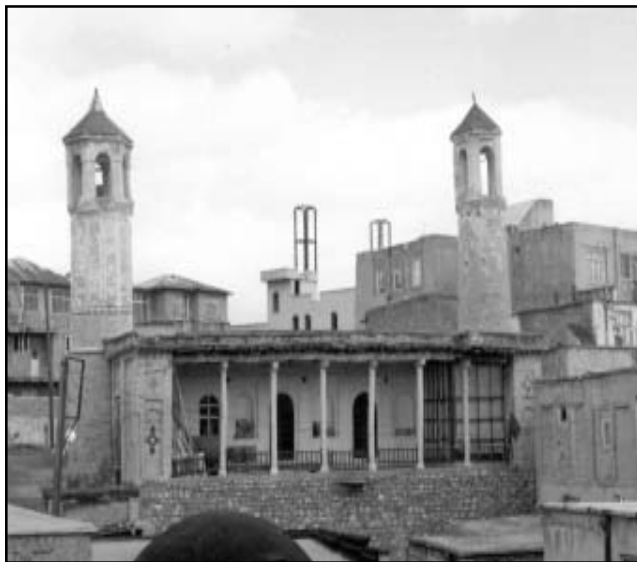
تصویر شماره (۲): نمایی کلی از مسجد دو مناره. موقعیت گلدسته های مسجد و تزیینات کاشی معقلی با ترکیب متفاوت و انحراف گلدسته غربی به سمت کوچه غربی مسجد. موقعیت ایوان جلویی مسجد و شش عدد ستون چوبی جلویی آن و همچنین مقبره سید حکیم که در ضلع شرقی ایوان قرار دارد. در ضمن می توان سقف گنبدی حوضخانه جلویی مسجد را مشاهده نمود که روزه هایی در آن برای روشنایی داخل حوضخانه تعبیه شده است. همچنین در این عکس می توان سکوی سنگ چینی را که برای ساخت ایوان درست شده است مشاهده نمود.

متری محدود به تپه قلعه قدیم نارین قلعه و خیابان امام، و از طرف جنوب به محوطه باز حوضخانه راه دارد. در جهت غرب به یک گذرگاه چهار متری، و از طرف شرق نیز به یک کوچه یک متری محدود است (تصویر شماره ۲). این مسجد در سال ۱۳۸۰ با شماره ثبتی ۲۶۰۰، جزء آثار ملی کشور به ثبت رسید.

برای ساخت مناره ها در پی، از سنگ استفاده شده و برای بدنه، کلاً آجر و کاشیهای معقلی رنگی به کار رفته است. این گلدسته ها با استفاده از کاشیهای معقلی و با نقوش زیبای هندسی، تزیین شده اند. البته، تزیینات کاشیکاری دو گلدسته متفاوت است. و در کل گلدسته ضلع غربی تزیینات بیشتری دارد (تصویر شماره ۲). برای ورود به داخل گلدسته ها، از پشت بام و از طریق دریچه کوچکی که با یک فرم در هر دو مناره تعبیر شده است، می توان به داخل مناره ها راه یافت، انتهای مناره ها با شش ستون استوانه ای کوچک و با ارتفاع تقریبی یک متر، به سقف مناره ها منتهی می شود (تصویر شماره ۷).

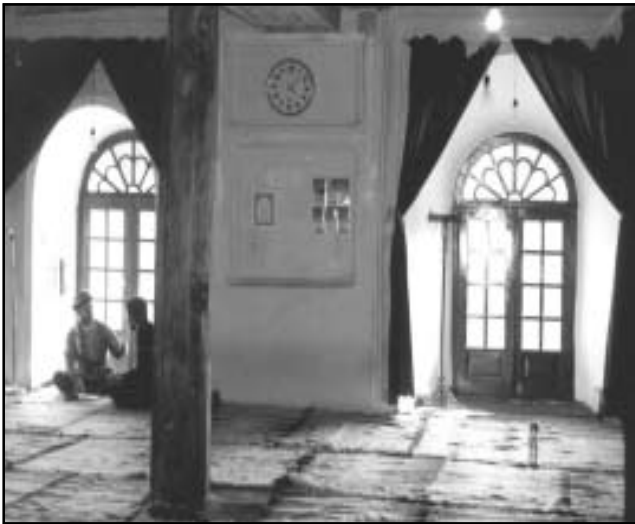
تصویر شماره (۳): قسمتی از ضلع جنوبی مسجد و محراب هلالی مسجد و همچنین یکی از دو در ورودی به داخل ایوان چلوبی مسجد که بسیار شبیه محراب هستند.

بر بالای آن «بسم ا... الرحمن الرحیم» با گچ، قالب گیری شده است. در ضلع جنوبی شبستان علاوه بر محراب، دو راه ارتباطی دیگر که دقیقاً شکل محراب را دارند، برای راه یافتن به ایوان جلوی مسجد، تعبیه شده است (تصویر شماره ۳).

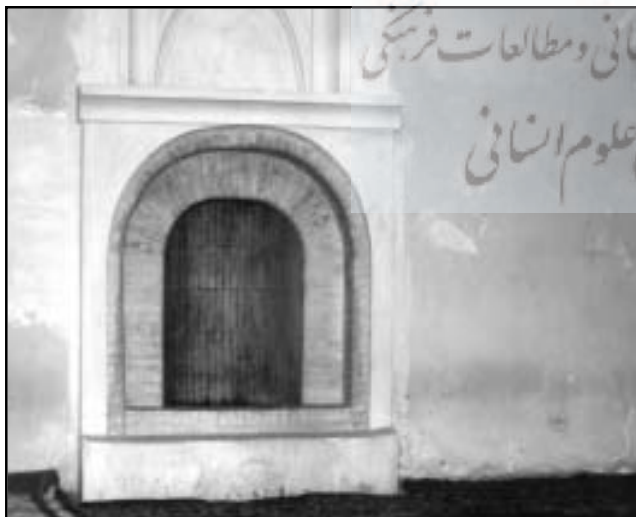
تصویر شماره (۵): عکسی از قسمتی از ضلع شمالی شبستان و موقعیت شومینه ای که در این ضلع به جای سکوی قدیمی در این ضلع ساخته شده و بیشتر جنبه تزیینی دارد.

آن استفاده چندان نمی شود در این ضلع شبستان بجز این شومینه، دیگر هیچ گونه عنصر تزئینی، همانند تاقچه یا عناصر دیگر، دیده نمی شود (تصویر شماره ۵).

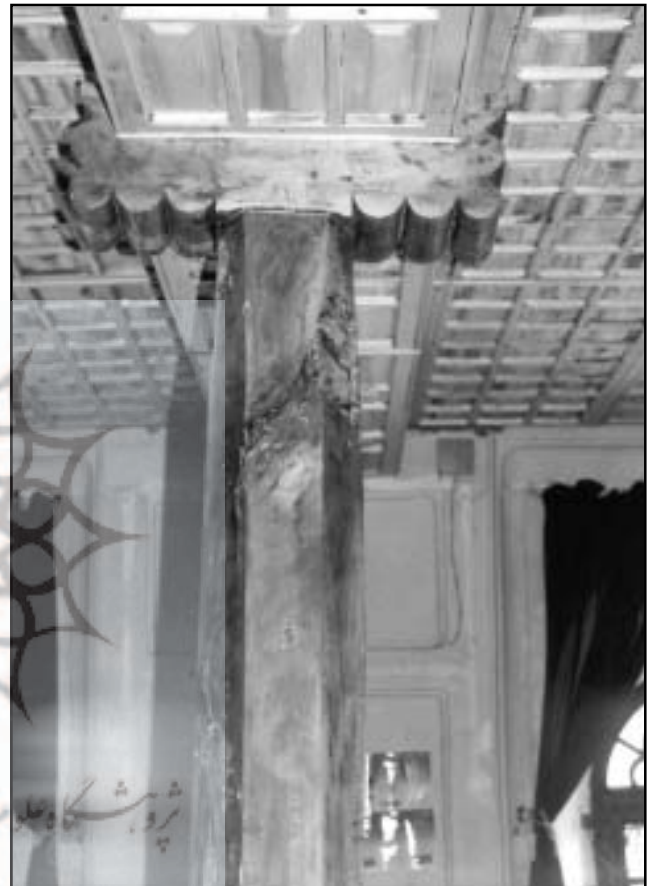
تصویر شماره (۴) : عکسی از یکی از چهار ستون داخل شبستان مسجد که تقریباً حالت هشت ضلعی دارد و دارای سر ستون چوبی می باشد. همچنین در این عکس می توان سقف کوبی زیبایی را که در سال گذشته در مسجد انجام شده مشاهده نمود.

شد. قطر ستونهای این بنا در حدود ۳۵ سانتیمتر است، که بر روی پایه ستونهایی سنگی با همین قطر قرار دارند (تصویر شماره ۴).

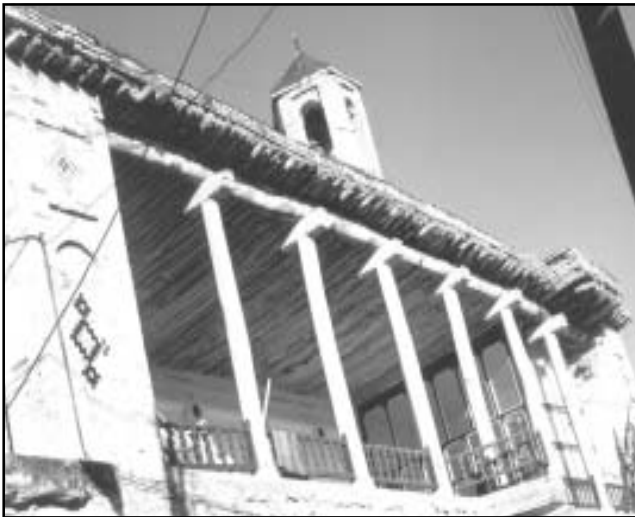
تصویر شماره (۶): نمایی از ایوان جلویی مسجد و ستونها و نرده چوبی با طرح ساده در جلوی آن و تیرهای چوبی متعدد که با طول تقریبی پنج متر جهت پوشاندن سقف این ایوان استفاده شده است. این ایوان در تابستان به عنوان مصلاهی تابستانی مورد استفاده بوده و یکی از نشانه های این امر پیش آمدگی جلوی ایوان است که حالت محراب را داشته و امام جماعت مسجد در آنجا به نماز می ایستاده است. همچنین در این عکس می توان طاقنماهای تزئینی و تزئینات کاشی کاری به صورت شمسه کلوک معقلی چهار لنگه را در داخل طاقنماهای تزئینی مشاهده نمود که به نمای بیرونی مسجد چشم انداز زیبایی داده است.

در ضلع شرقی ایوان، مقبره یکی از امامان جماعت مسجد، به نام سید حکیم، قرار دارد. مردم برای تبرک و زیارت، هر روزه آنجا می روند (تصویر شماره ۶).

از دیگر عناصر تزئینی، سرو معقلی می باشد که همه این عناصر تزئینی، بر روی زمینه آجری با بافت ساده یا حصیری نقش شده است. کاشیهای معقلی که برای تزئین به کار رفته اند. شامل چهار رنگ: سفید، آبی، زرد و سیاه است (تصویرهای شماره ۶ و ۷).

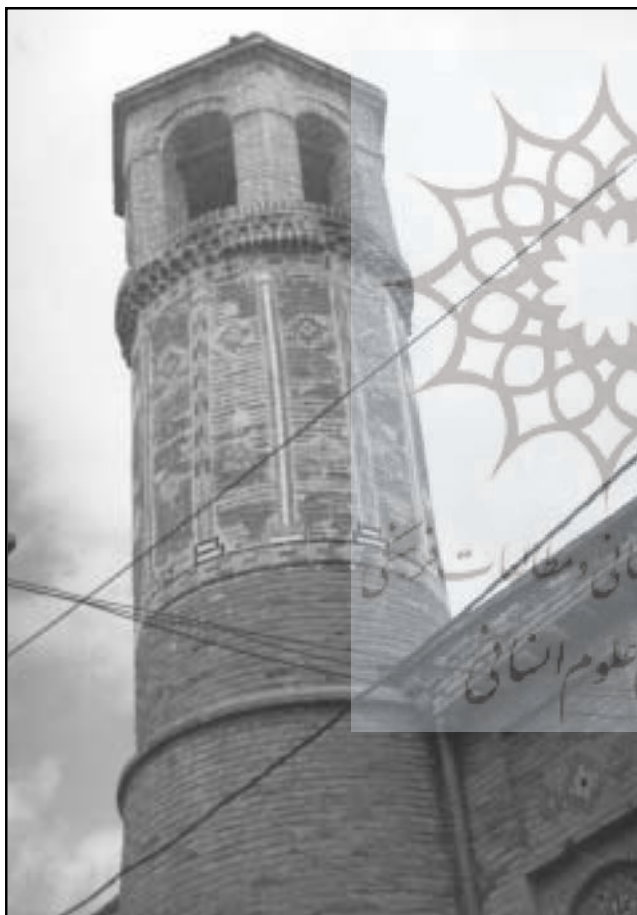
تصویر شماره (۷): عکسی از مناره ضلع غربی مسجد با قطر ۲/۸۰ سانتی متر و ارتفاع ۵/۳۰ سانتی متر که بدنه آن به وسیله ستونهای کاشی رنگی معقلی و شمشه های کلوک معقلی تزیین شده است. انتهای مناره ها نیز با شش ستون حدود یک متری به سقف مناره منتهی می گردد. همچنین در این عکس می توان سر در کاشی کاری شده ایوان را که در آن عبارت علی مدد نقش شده، مشاهده نمود.

مسجد منحرف می باشد (تصویر شماره ۷). در ادوار پیشین مؤذن برای اذان گفتن به بالای این مناره ها می رفت تا صدایش به گوش همه محله برسد. اما در حال حاضر، این رسم منسوخ شده است، و مناره ها این کاربرد خود را از دست داده اند.

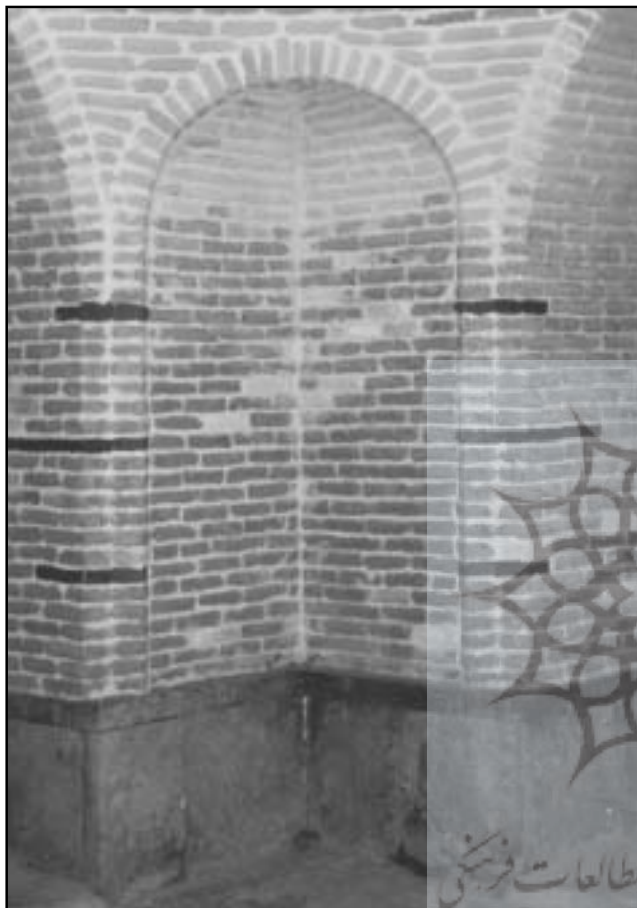
تصویر شماره (۸): عکسی از یکی از چهار گوشه حوضخانه که در اینجا پلان مربعی و چهار گوش حوضخانه با استفاده از چهار فیلیوش به سقفی گنبدی و گرد تبدیل شده است. در اینجا می توان مشاهده نمود که برای ساخت حوضخانه در کف از سنگ های تراشیده شده استفاده شده و بقیه بنا کلاً از آجر ساخته شده است.

حوضخانه این مسجد در منتهی الیه ضلع جنوبی مسجد، و مجزا از آن ساخته شده است. از طریق ۱۴ پله مرمرین سفید که در غرب مسجد ساخته شده اند، می توان به آن راه یافت. این حوضخانه از نظر معماری، اهمیت فراوانی دارد و همزمان با بنای اصلی مسجد، ساخته شده است. پلان کلی ساختمان این حوضخانه، مربعی است. طول اضلاع آن در حدود هشت متر است، که اضلاع چهارگانه آن در انتهای دیوارها، به وسیله چهار فیلپوش متوسط، به سقفی گنبدی با قطر تقریبی ۵ متر منتهی می شود (تصویر

برای روشنایی داخل نیز در اطراف گنبد، روزنه های مدوری تعبیه شده است. که براحتی روشنایی داخل حوضخانه را تأمین می کند. در ساخت این بنا نیز همانند مسجد در پی، از سنگ و برای بدنه، از آجر استفاده شده است. کف این حوضخانه، سنگ فرش زیبایی دارد. در چهار طرف حوض نیز چند عدد سنگ خاراى میان تپی برای نشستن کسانی که وضو می گیرند، گذاشته شده است.

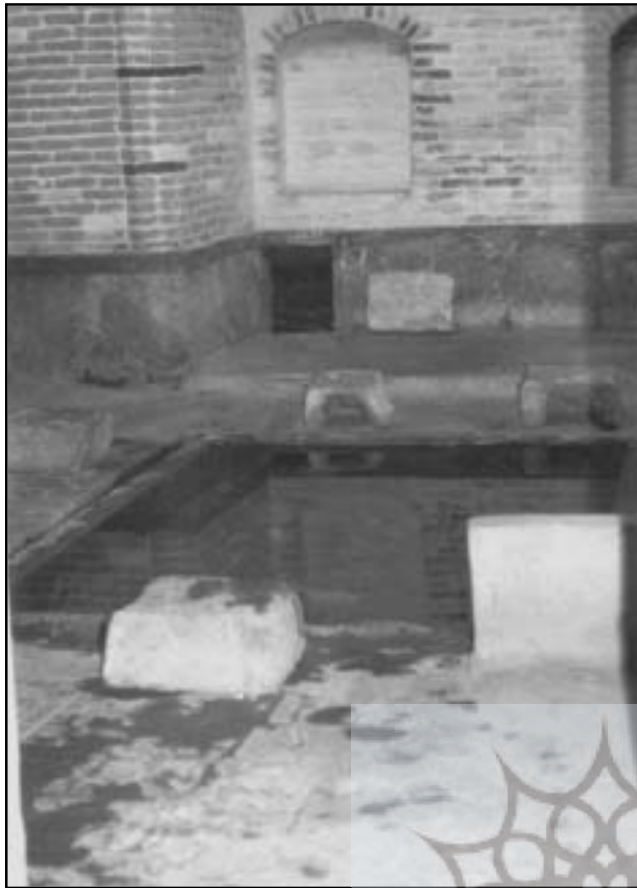
تصویر شماره (۹): عکسی از داخل حوضخانه مسجد و موقعیت حوض مربعی وسط آن و چند عدد سنگ خاراى میان تى جهت نشستن کسانی که وضو می گیرند. همچنین سنگ فرش زیبای کف این حوضخانه نیز دیده می شود.

مجرای آب کاریز را نیز در قسمت بالایی حوض می توان مشاهده نمود در گوشه های دیوار رجهایی را که به رنگ قهوه ای تیره هستند چوب است که جهت مهار کردن فشار دیوارها به کار رفته است.
