# تغییرات در معماری و تزئینات تکیه معاون الملک کرمانشاه

ملیحه مهدی آبادی  
سیامک خدیوی

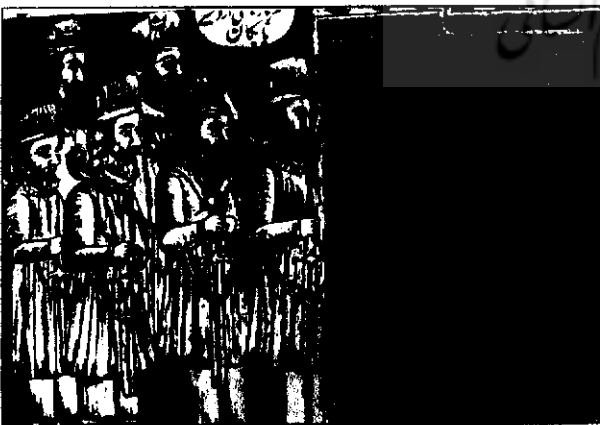
۵۵ و ۵۶ و ۵۷- نقش اوشیر بابکان در نقش رجب، کتاب آثار العجم و تکیه  
معاون

ابتدا تصاویر با عکس های نقش برجسته های فارس و کرمانشاه که در دسترس بود مقایسه گردید و مشخص شد تصاویر تخت جمشید، نقش برجسته های بیستون، طاق بستان، نقش های بیشاپور، نقش رجب و نقش رستم در کاشیهای مذکور به تصویر کشیده شده اند اما تصاویر طراحی شده بر کاشی ها با عکسهای مورد مقایسه تفاوت ها دارد و گاه امکان بازسازی همه تصاویر بر اساس عکس های موجود وجود ندارد. (تصاویر ۵۵ و ۵۶ و ۵۷)
