جغرافیا و توسعه شماره ۲۱ بهار ۱۳۹۰

بررسی کیفیت کالبدی و کارکردی مبادی ورودی شهری نمونه‌ی مورد مطالعه: شهر بابلسر

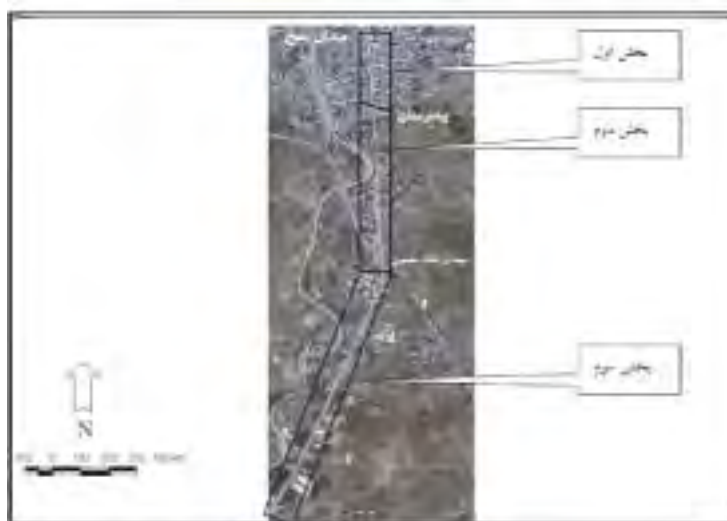
شکل ۱: مبادی ورودی شهر بابل از سمت بابل (محدوده‌ی مورد مطالعه) به تفکیک سه بخش

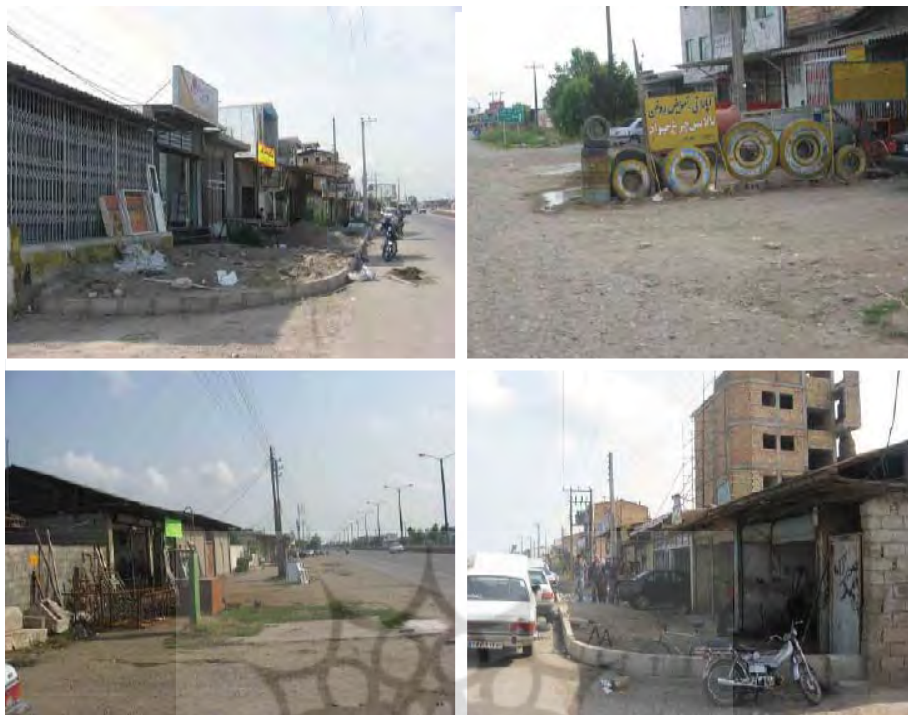
شکل ۲: استقرار کاربری‌های ناسازگار در جوار مبادی ورودی شهر بابلسر

– کاربری‌های ناسازگار (پورمحمدی، ۱۳۸۲؛ بحرینی، ۱۳۷۷) شامل آن دسته از کاربری‌هایی است که به لحاظ عملکردی بر کیفیت مسیر ورودی اثرات نامطلوب برجای می‌گذارند. برخی از کاربری‌های واقع در مسیر مورد مطالعه به لحاظ ماهیت به عنوان کاربری‌های مجاز در مبادی ورودی مطرح‌اند اما به دلیل بهره‌برداری نامناسب و بدون کنترل ماهیت عملکردی آنها باعث آشفته‌گی و ناهنجاری در منظر مسیر ورودی شهر می‌شود که عبارتند از: صافکاری، تعمیرگاه اتومبیل، جوشکاری، آپاراتی.

یافته‌های تحقیق نشان می‌دهد کیفیت مبادی ورودی شهر بابلسر از سمت بابل به عنوان یکی از اصلی‌ترین مبادی ورودی شهر مذکور به لحاظ کیفیت عملکردی کاربری‌های همجوار از وضعیت مطلوبی برخوردار نیست. استقرار تنوعی از کاربری‌های ناسازگار همچون تعمیرگاه، صافکاری اتومبیل، آپاراتی و کارگاهها به دور از هرگونه هنجار کالبدی و عملکردی، به علاوه اراضی بایر و رها شده در طول مسیر که جمعاً بیش از ۵۴ درصد از انواع کاربری‌های همجوار را به خود اختصاص داده‌اند از ویژگی‌های بارز مسیر مذکور می‌باشد. در رابطه با پروفیل عرضی معبر اصلی، علی‌رغم مطلوبیت در برخی از شاخص‌ها، نحوه‌ی حاشیه‌سازی، بدون تفکیک و طرحی خاص، پیاده‌رو در داخل بافت شهری با عرض و پوشش نامناسب و در بخش‌هایی تفکیک نشده و فقدان فضای سبز برنامه‌ریزی شده در طول مسیر، از جمله ویژگی‌های غالب مسیر مذکور است که مجموعاً نشان از وضعیت نامطلوب آن دارند. یکی از اصلی‌ترین عوامل مؤثر در تنزل کیفیت کالبدی و کارکردی مبادی ورودی بابلسر، وضعیت تابلوهای اطلاع‌رسانی شهری است.
