# پایداری بناهای تاریخی در برابر زلزله

● کریستوفر آرنولد - روبرت ریترمان

● ترجمه محمد رضا اولیاء

مقاله زیر به بررسی چند بنای تاریخی و نحوه ساخت آنها جهت مقاومت در برابر زلزله، اختصاص دارد.

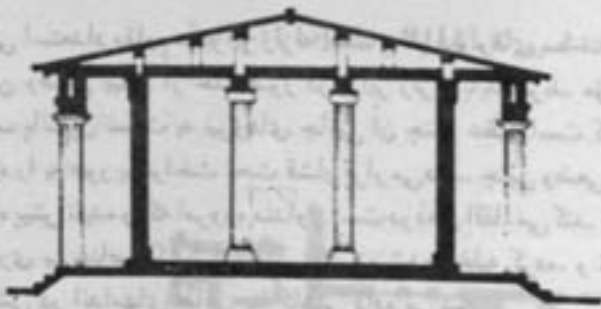
ساده بنا تشهای ناشی از زلزله را در ساختمان کاهش می دهد. استفاده از مصالح بنایی مقاوم در برابر نیروهای فشاری، طوری صورت گرفته که نیروهای کششی، خمشی و برشی به حداقل تقلیل یافته است. انتخاب فرم و هیأت صحیح ساختمان تنها وسیله ممکن بوده، که در طراحی بناهای تاریخی از آن استفاده شده و به طرز قابل توجهی چنین آثاری را در برابر زلزله ایمن نموده است.

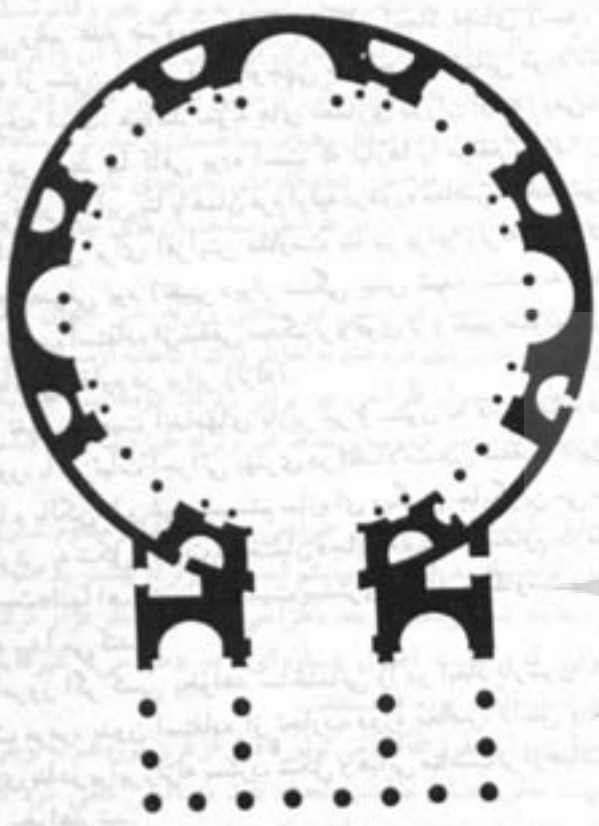
اصطکاک، یکی از پدیده‌هایی است که در محاسبات سازه‌های امروزی، نادیده گرفته می‌شود. در حالی که در پایداری سازه‌های ساخته شده از انبوه مصالح بتنی اهمیت زیادی پیدا می‌کند. اصطکاک بین سطوح گسترده و قابل توجه اندامهای ساختمانی ساخته شده از مصالح بتنی، نوعی «اتصال» را ایجاد می‌کند که امروزه از طریق اتصالات مکانیکی قابل تأمین است. عامل اصطکاک که کم‌تر روی آن به عنوان عامل قابل اطمینان و اتصال دهنده با ارزش حساب می‌شود، بخشی از تشریح (کالبدشناسی استخوان بندی) و استواری و پایداری گنبد‌های سنتی است که علی‌رغم پیش تنیده نبودن به خوبی اجرا شده و ثابت و پا برجاست. گنبد پانتئون تقریباً یک پارچه بوده و تنها یک نورگیر در بالاترین قسمت گنبد و درگاهی به صورت واحد، در جداره دیوار اطراف ایجاد شده است. دولاپی‌ها<sup>۱۳۱</sup> و دیگر فضاهای خالی، به طور یک نواخت و هماهنگ دورادور ساختمان توزیع شده‌اند.

این یک پارچگی نوعی فشار غیر قابل متلاشی شدن را در مقابل نیروهای رانشی اعمال می‌کند. گرچه دیوارها از بتون آهنکی غیر مسلح، آجر و سنگ ساخته شده‌اند، و تنها مقدار کمی از نیروهای برشی را می‌توانند تحمل نمایند. سطح مقطع افقی فوق‌العاده زیاد در ساختمان، نارسایی و عدم کفایت مصالح مصرفی را جبران می‌کند.

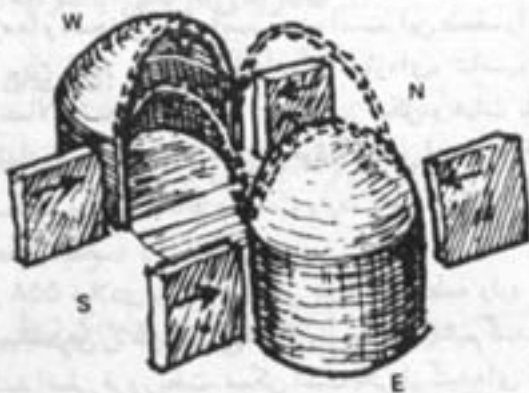
نیروهای جانبی واقع در سطوح قائم به وسیله نیم گنبد و پشت بندهای عرضی پشتیبانی می‌شود

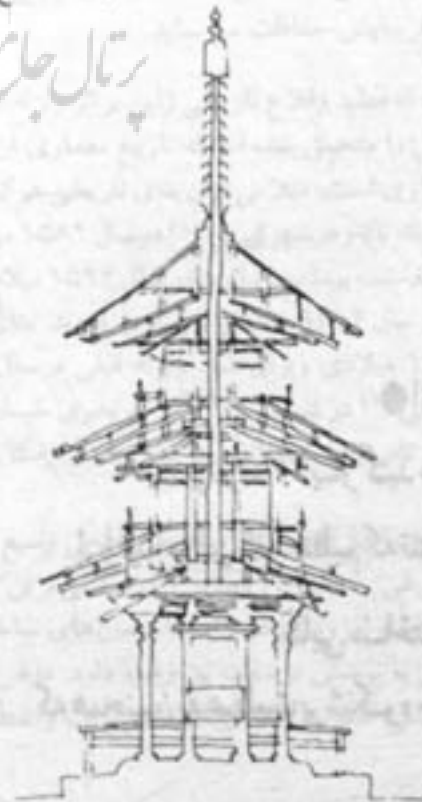
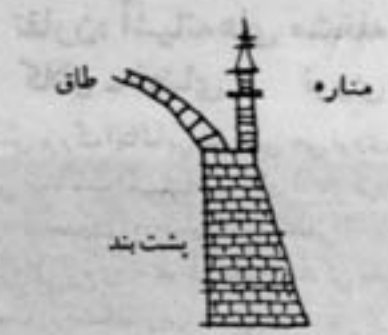
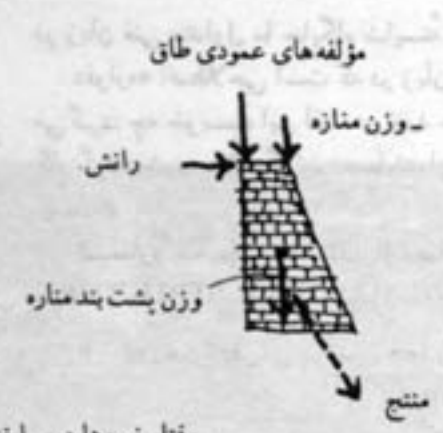
تصویر ۷-۱۲ نقش مناره های گوتیک در تامین نیروی پایدار در برابر نیروهای رانشی (لازم به تذکر است که تمامی مناره ها برای تامین پایداری ضروری نبوده و بعضی از آنها در قرن نوزدهم در جریان نوسازی اضافه شده است.)

رفتار نیروها در ساختمان های گوتیک

دو نمونه از ضعف های ناشی از تنش

نقش مناره های گوتیک در تامین نیروی فشار  
نقش مهارکشی در عناصر بالکنی شکل بنا
