قسمت اول. گزارش مختصر
هیأت باستانشناسی ایالت لوی در افغانستان

کنجکاوی و یهای نخستین در غزنی

۱۹۵۷-۱۹۵۸

بقلم داکتر شیراتو عضو هیأت

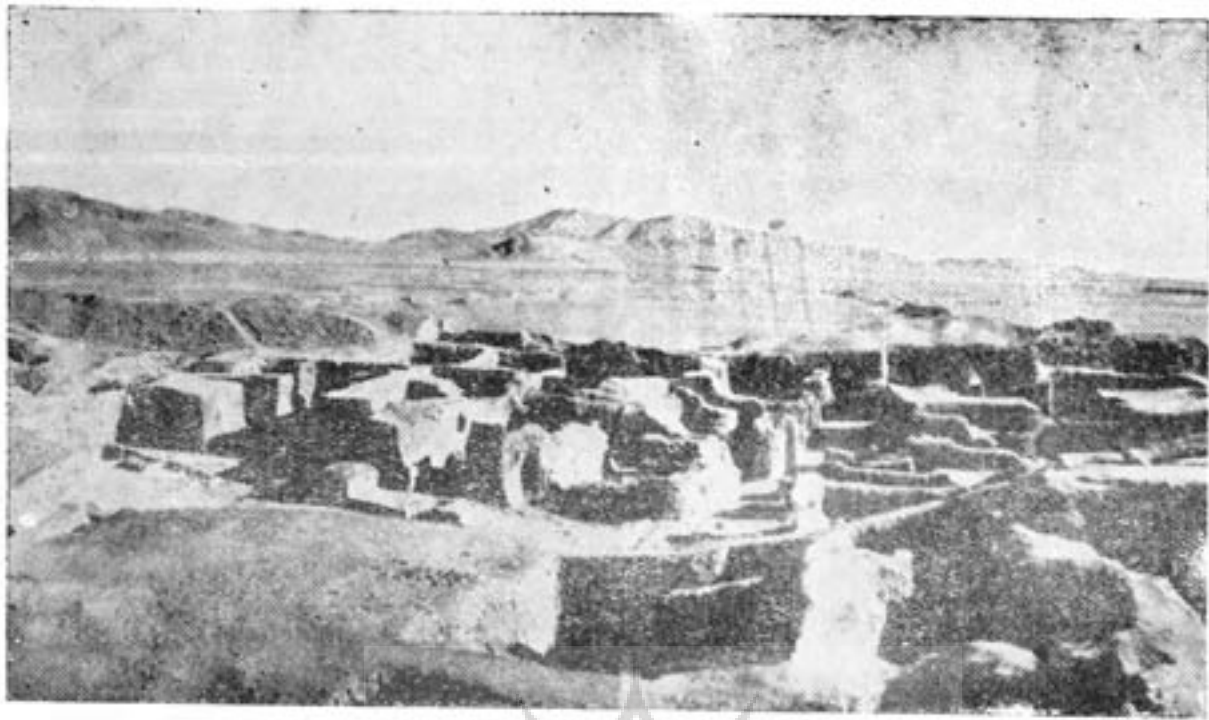
یسک قسمت حفریات ، از طرف زیارت سلطان ابراهیم

در مرکز صحن و موضوع بحث ، چنانکه عمق پیمایی ما نشان میدهد یک گود شدگی کم عمق در حیاطی موجود است که در سمت غربی آن یک تپه بزرگ میباشد . در وسط این تپه خاکی بنای کلبه آسای گنبد داری جای دارد که بنام زیارت سلطان ابراهیم یا سلطان حلقوم مشهور است (ش ۲) در بین این تپه و تپه دیگر در حاشیه بیرونی ، یک گودال طویل موجود است که به یک یا شاید دو حیاطه کوچکتر دیگر تعاقب دارد .

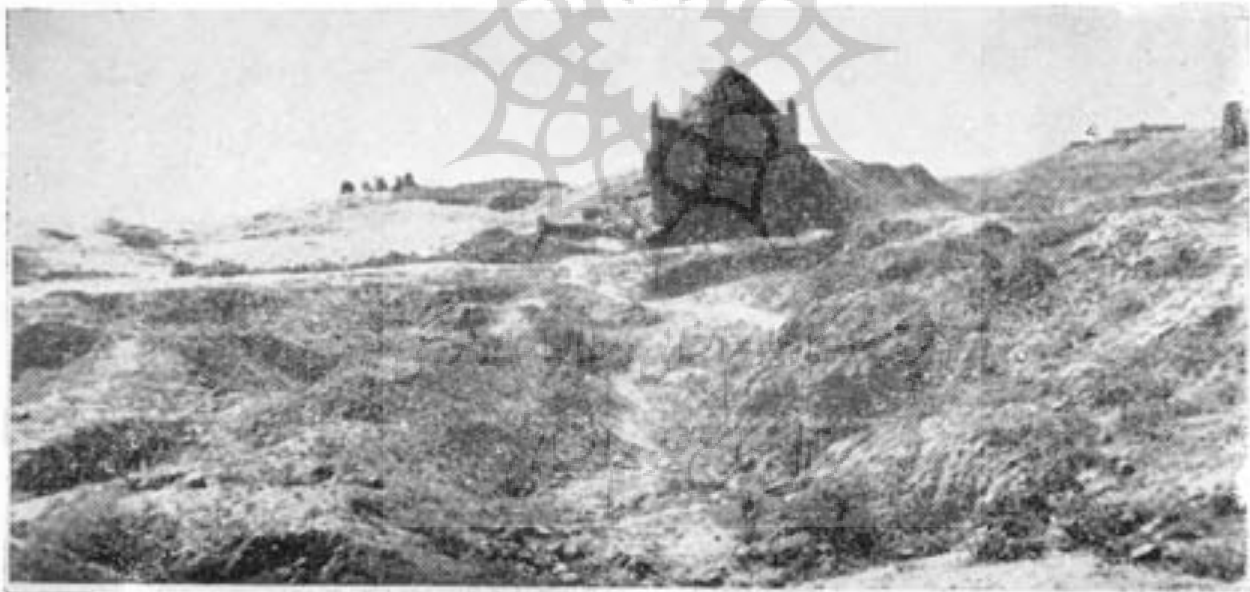
نشان گودا اهایی که در اثر حفاری کاوشگران ناشناس برجای مانده
از طرف شرق دیده می شود.
مربوط به مقاله کجکاویهای نخستین درشزنی

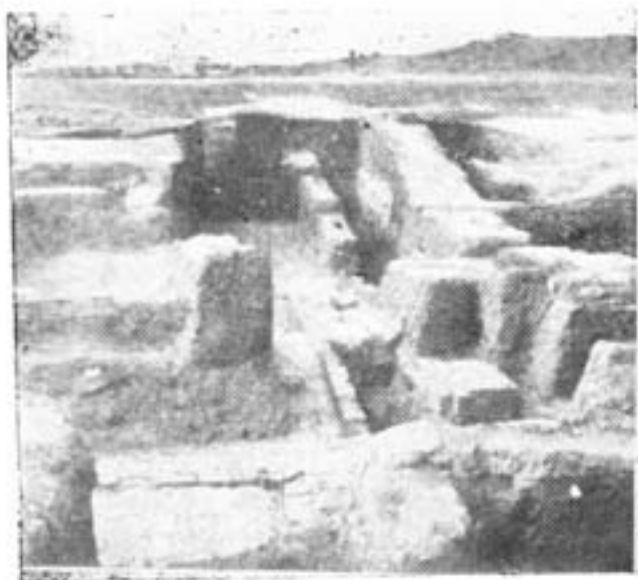
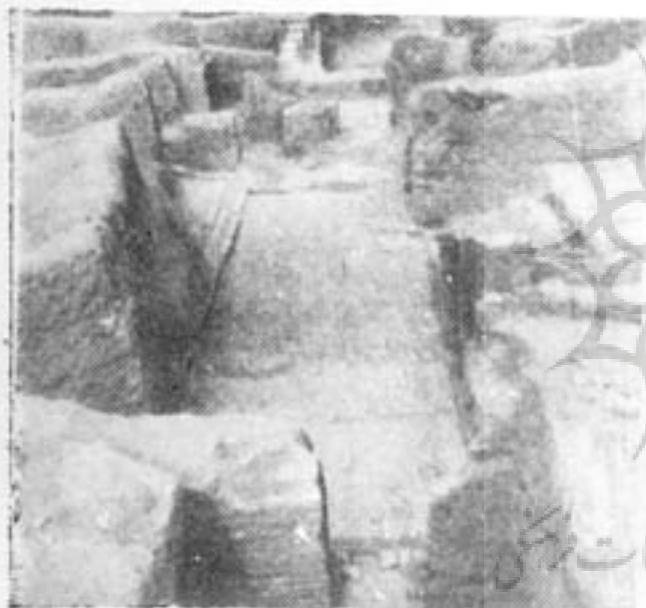
کاخ - دروازه شمالی، تالار سوم

منظره شرقی تالار سوم

به سمت غرب تالار دوم، عتب یک دیوار قوی خشت خام که به دیوار محوطه پیوسته نیست تالار سوم با ابعاد کلان و ستونهای نیم ستونهای چندی واقع شده که سخت دلچسپ است تاریخ بنای این تالار که به وضع کنونی خرد از بناهای اولیه بشمار نمیرود دانندگی مهم است و بنا برین مختصری درباره آن سخن میگیریم.

در طرح نخستین چهار ایوان داشته و این شکل اگرچه اصلاح و تعدیل شده باشد باز هم اندکی محفوظ مانده است. تاریخ این ستونها بنظر اول به تاریخ طرح اصلی ایوان فنی رسد، زیرا طوری که از ستونهای کوچک جاذب غربی معلوم میشود، ستونهای مذکور بر دیواری قرار دارد که در سابق روی آنرا گچ کاری کرده بودند. این ستونها در نیمه غربی جانب مذکور از بین رفته و تنها دیوارهای مسلسلی برجایست که ظاهراً جای دیوارهای دیگر را گرفته.

در سمت شرق، یک ایوان بزرگ و عمیق است که دورشته پلگان کوچک در جناح آن واقع شده این ایوان با دیوار متقابل بوسیله ایوان تاریک و بی روزنی که در میان ستونهای مرکزی - که از ستونهای مجاور دورتر است - جای گرفته، هم آهنگی دارد. ایوان سوم، اگر از روی وضع فعلی آن و شکل باقیمانده ستونی که پاسگاهی را در شرق تشکیل میداد حدس بزنیم، بسوی دیوار جنوب باز میشود.
