بازسازی آثار باستانی پریکلس

نوشته: حسن کریمیان

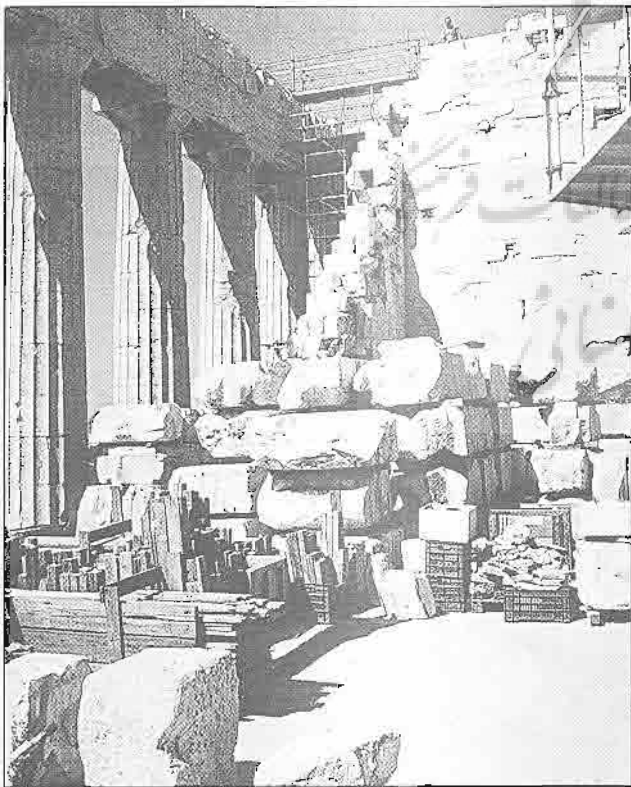
چگونگی اتصال سنگهای دیواره پروپیلایا.

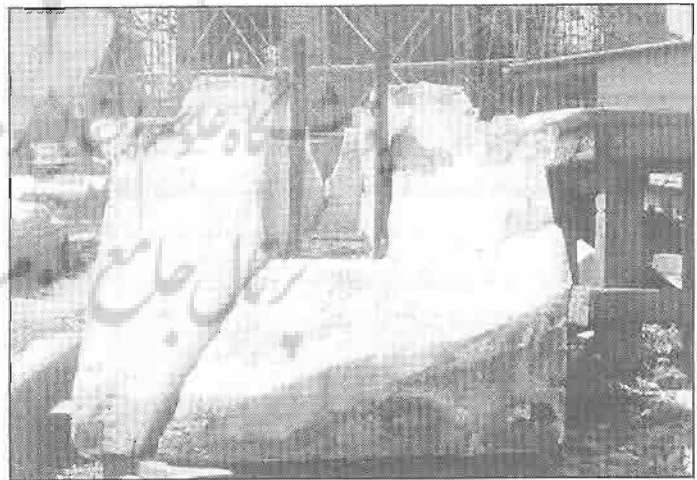
بخشی از دیواره پیاده شده پارتنون.

۳۰۰ بلوک - که در قرن ۱۹ در طی مرمت با مدل نسبتاً دلخواه آنها بر پا شده بود - دست به پیاده کردن دیوارهای شمالی و جنوبی اتاق داخلی پارتون زدند.

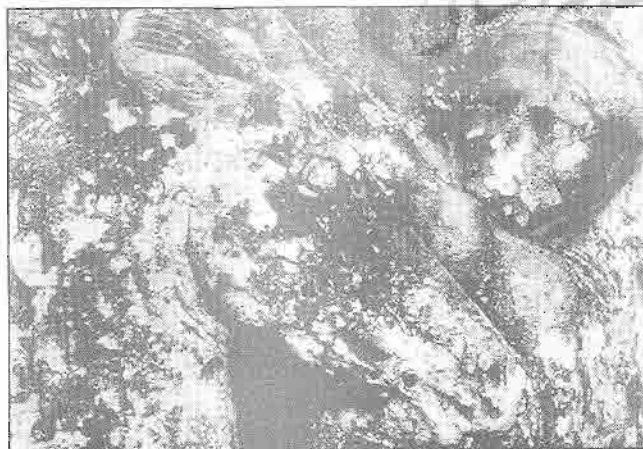
مقایسه بین عکس یک سلحشور آتنی با آسپس از کتیبه غربی (بالا) که در سال ۱۹۲۸ م. گرفته شده و یک تصویر کامپیوتری از بلوک دیگری که سلحشور آتنی روی آن رسم شده میزان پیشرفت خسارت وارده بر جزئیات سطح آن را آشکار می‌کند. «امریمنی گالاتوس» و «یانادوکانیس» دو تن از مرمتگران از عکسهایی که در سالهای ۱۹۱۰، ۱۹۲۸، ۱۹۵۸،

۱۹۷۶، ۱۹۹۲ گرفته شده نقشه قابل رویتی (از جزئیاتشان) تهیه نموده‌اند. این نقشه‌ها بعداً با کامپیوتر به دقت بررسی و با هم مقایسه شده‌اند.

کالانوس و دوگانیس توانستند میزان آسیب‌دیدگی سطح اصلی را در طول زمان اندازه‌گیری کنند و میانگین سالانه خسارت وارده را در یک دوره ۸۰ ساله محاسبه نمایند.

این محاسبه نشان داد که تا سال ۱۹۹۰ کتیبه تقریباً نیمی از جزئیات و برجستگی‌های خود را نسبت به سال ۱۹۱۰ از دست داده بود.

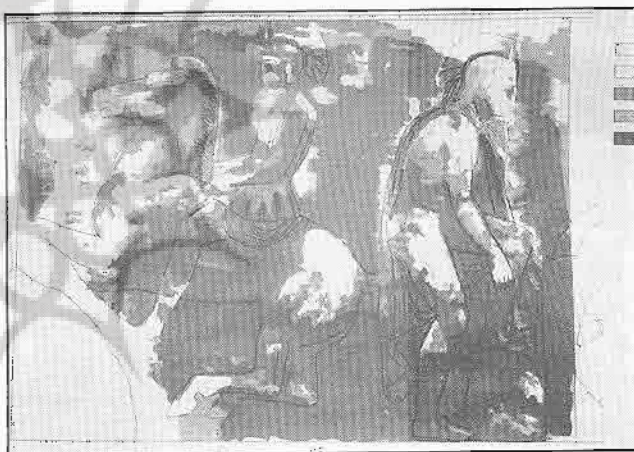
تصویر کامپیوتری که از بلوک دیگر برداشته شده میزان خسارت وارده بر جزئیات سطح
