## ژئومورفولوژی و عوامل موثر در فرسایش کناری رودخانه هررود در استان لرستان

# Geomorphology and effective factors on lateral erosion in Hor Rood River, Lorestan province

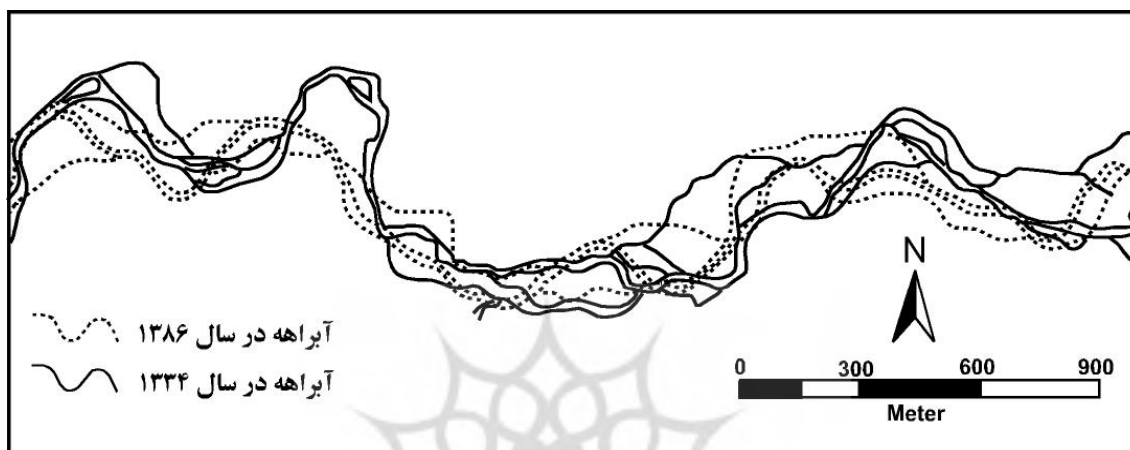
شکل ۶- شریانی بودن الگوی آبراهه در بازه ۱ نتیجه فرسایش پذیر بودن سازندها است

برخوردار بوده و تغییرات مورفولوژی و فرسایش کناری در این قسمت از رودخانه بیشتر است (شکل ۶). علت عریض بودن دره در بازه ۱ و گسترده بودن مقطع عرضی آن نیز، نتیجه همین عوامل است.

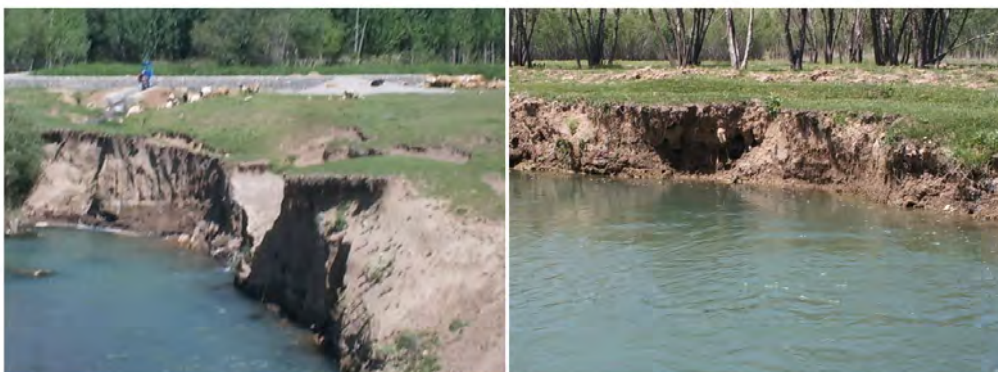
شکل ۷- فرسایش کناری در نتیجه سست بودن رسوب در بازه ۲

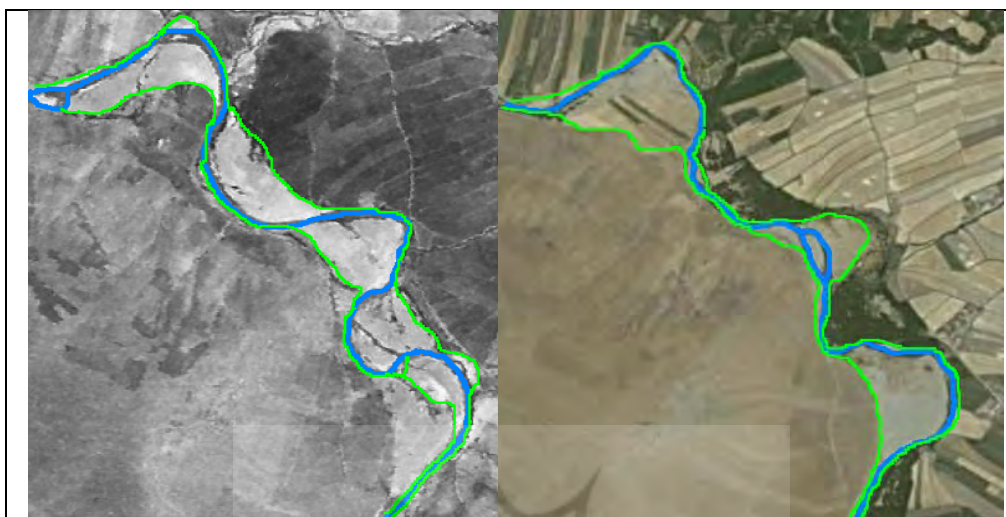
شکل ۱۰- تغییرات بستر هررود در مسیر بازه شماره ۲ بر روی عکس هوایی سمت چپ (سال ۱۳۳۴) و تصویر سمت راست، اخذ شده از گوگل ارت (سال ۱۳۸۶).
