بررسی نهشته گذاری و فرسایش خاک در دشت نهاوند
از طریق مطالعه‌ی گالی (خندق) کن کنان

دکتر سیاوش شایان

دانشگاه تربیت مدرس

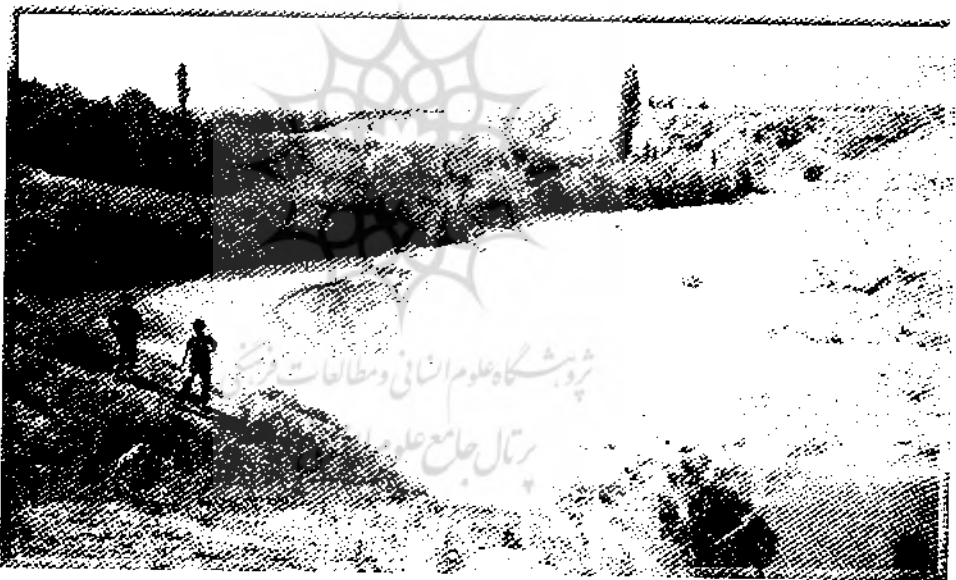
شکل ۱۰: جریان رودگاماسیاب در حدفاصل کنگلومرای بختیاری (سمت راست) و آبرفت‌های دشت نهاوند (سمت چپ). نهشته‌های رودخانه‌ای در کناره‌ی مقعر رودپیچ انباشته شده‌اند و رود، آبرفت‌های دشت نهاوند را با عمل زیرشویی تخریب کرده و با خود حمل می‌کند.

کاربری عمده‌ی اراضی دشت نهاوند در پیرامون خندق کن کنان اغلب به شکل باغ‌های میوه، زمین‌های کشت جالیز، تولید تخم پیاز بوده است و به علت حاصل‌خیزی و داشتن سهم آبیاری از گاماسیاب برای آبیاری اراضی از طریق نهر شعبان و انشعاب‌های آن، از آن‌ها بهره‌برداری متمرکز به عمل می‌آید.^(۱) روی هم رفته، با بررسی گالی کن کنان، می‌توان به این نتیجه رسید که به‌رغم نامشخص بودن دقیق محدوده‌ی شرقی دشت نهاوند به علت برخورد با واریزه‌های دامنه‌ای و مخروط‌های افکنه‌ی متعدد، حدود غربی آن به علت امتداد گسل‌های منطقه و تبعیت بخش‌هایی از مسیر رود گاماسیاب از افتادگی‌های گسلی مشخص است. به همین جهت می‌توان مرز آن را با جبهه‌ی کوهستانی غربی منطقه یا تپه‌ماهورهای کنگلومرایی در بخش میانی معین نمود.^(۲) (شکل ۱۰).
