## آشکارسازی و حفاظت تزئینات پنهان نقاشی در خانه صدقیانی تبریز

**چکیده:** آشکارسازی و طرح حفاظت و مرمت بخشی از تزئینات پنهان شده در قسمت (اتاق گوشوار) بنای کوشک دو طبقه در ضلع جنوب غربی خانه صدقیانی در محله مقصودیه تبریز موضوع مورد بحث این مقاله است. در همین راستا با توجه به پنهان بودن این نقاشی‌ها در زیر لایه‌ای از گچ کُشته، شناسایی وسعت، گونه و تکنیک نقاشی‌ها و همچنین میزان آسیب و روش آشکارسازی و خارج نمودن آنها از زیر لایه گچ مهم‌ترین سؤالات و اهداف این تحقیق بوده است. در همین راستا، انجام مطالعات آزمایشگاهی جهت شناسایی مواد تشکیل دهنده و تکنیک اجرای این نقوش توسط روش‌های آزمایشگاهی میکروسکوپی الکترونیکی روبشی (SEM-DEX) و اسپکتروسکوپی مادون قرمز تبدیل فوریه (FTIR) به‌علاوه استفاده از شیمی تر و بررسی‌های میکروسکوپی و ماکروسکوپی لایه‌های موجود صورت پذیرفت که منجر به شناسایی رنگدانه‌هایی از قبیل: اکسید آهن، ایندیگو، مالاکیت و به‌همراه روغن خشکانه گردید که نشان از رنگ و روغن بودن نقاشی‌های فوق بود. در ادامه پس از شناخت نسبی از وضعیت اثر مذکور با مطالعات فن شناسی و آسیب‌شناسی، فرسودگی‌های موجود و براساس اصول مبنای نظری مرمت مبنی بر پاکسازی لایه‌های الحاقی و زدودن بخش‌هایی که اصالت اثر را مخدوش کرده‌اند، اقدام برداشتن لایه‌های گچ از سطح نقاشی‌ها انجام پذیرفت که در نهایت موجب آشکار شد

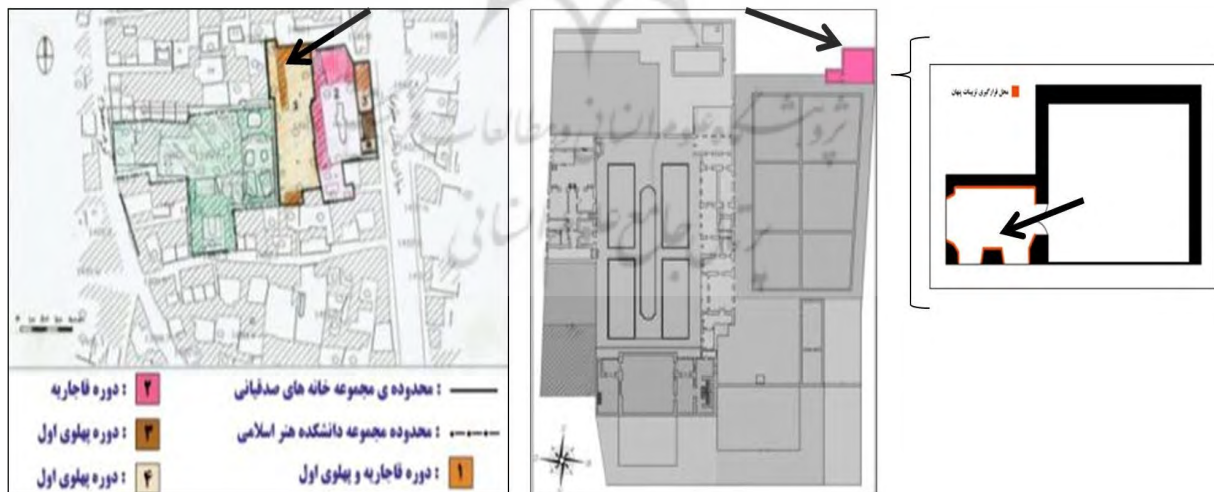
شکل ۱- پلان خانه صدقیانی که دوره‌های تاریخی آن را مشخص می‌کند (مأخذ: پرونده ثبتی خانه صدقیانی، تارنمای ایرانشهر).  
نقشه ۲- فضاهای مختلف درون مجموعه (قسمت حوضخانه با رنگ قرمز مشخص شده است) (مأخذ: صدقیانی ۱۳۸۸).  
نقشه ۱- پلان طبقه دوم حوضخانه و راهرو حاوی تزئینات پنهان (مأخذ: نگارنده).

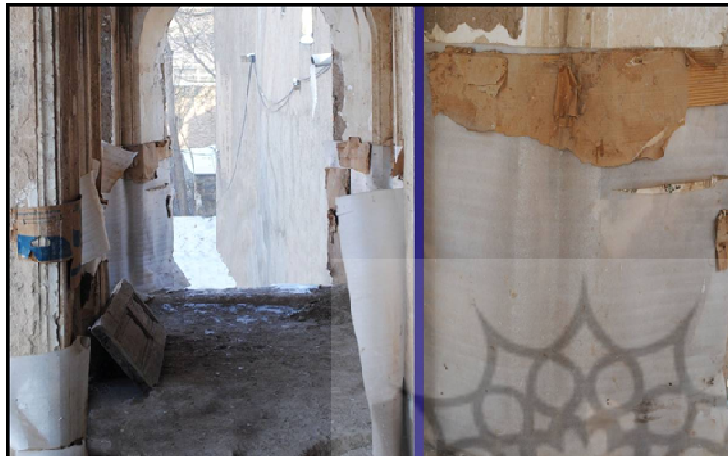
تصویر ۱- حفاظت سریع تزئینات ازاره، پس از مراحل اولیه آشکارسازی (مأخذ: نگارنده آبان ۱۳۹۰).

در گوشه ضلع جنوبی غربی خانه صدقیانی بنای دوطبقه‌ای وجود دارد که توصیف آن بدین‌گونه است: این بنا دارای دو طبقه می‌باشد؛ طبقه نخست تقریباً چند پله پایین‌تر از سطح زمین و طبقه دوم روی آن قرار گرفته است. اما هیچ راه ارتباطی و راه‌پله‌ای میان این دو طبقه وجود ندارد. در طبقه پایین فضایی شبیه حوضخانه وجود دارد. طبقه بالای فضای کوشک شامل اتاقی است که به راهرو متصل می‌باشد. در دیواره این راهرو طاقچه‌هایی به سبک اوایل قاجار به چشم می‌خورد، دلیل وجود این راهرو دقیقاً روشن نیست. دیوارنگاره‌های مورد نظر در زیر یک لایه گچی پایین این طاقچه‌ها در قسمت ازاره این راهرو قرار دارد که پس از ریختگی قسمتی از لایه دیوار مذکور به‌طور اتفاقی بیرون آمده و بلافاصله توسط گروه احیا و مرمت خانه صدقیانی، شناسایی و مورد حفاظت اولیه قرار گرفته است به‌طوری‌که به‌وسیله یک لایه فوم و کارتن جهت حفاظت هرچه بیشتر پوشانده شده است (تصویر ۱).

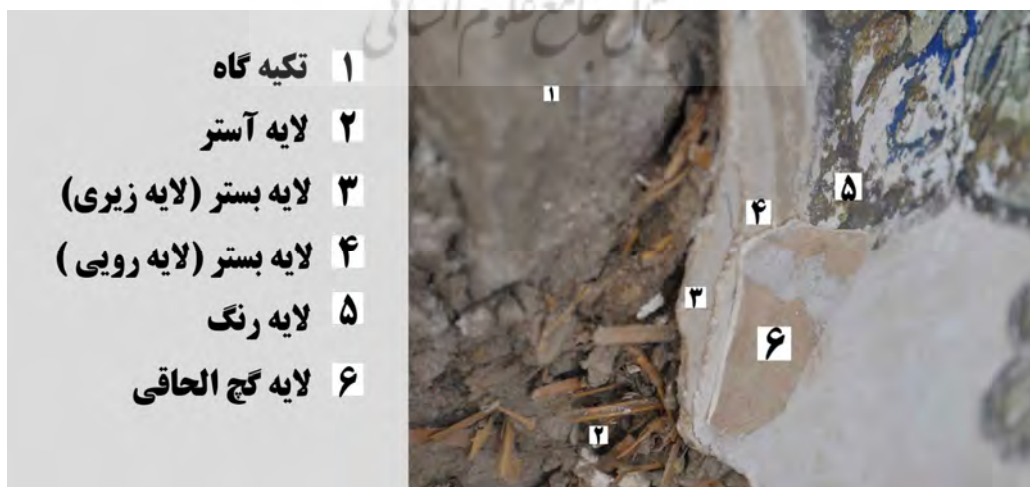
طبق مطالعات به عمل آمده بر محل‌های ریخته شده از ازاره قبل از آشکارسازی کلی، نقاشی‌های ازاره مذکور دارای لایه‌های مشابه دیگر نقاشی‌های دیواری در ایران است. این دیوارنگاره‌ها شامل تکیه‌گاهی از آجر پخته، لایه آستر از کاهگل، لایه بستر زیرین از کشته گچی، لایه بستر رویی از گچ زنده ریزدانه (با توجه به مشاهدات میکروسکوپی) و سپس لایه رنگ که با آن نقش‌مایه‌ها به اجرا درآمده‌اند که برای مشخص شدن نوع رنگ استفاده شده است. در این نقاشی‌ها از روش‌های آزمایشگاهی استفاده می‌شود. آخرین لایه موجود، لایه‌ای الحاقی از گچ است که پس از گذشت مدتی روی همه این نقش‌مایه‌ها کشیده شده است (تصویر ۲).

تصویر ۲- لایه‌های موجود در ازاره مورد نظر در خانه صدقیانی.

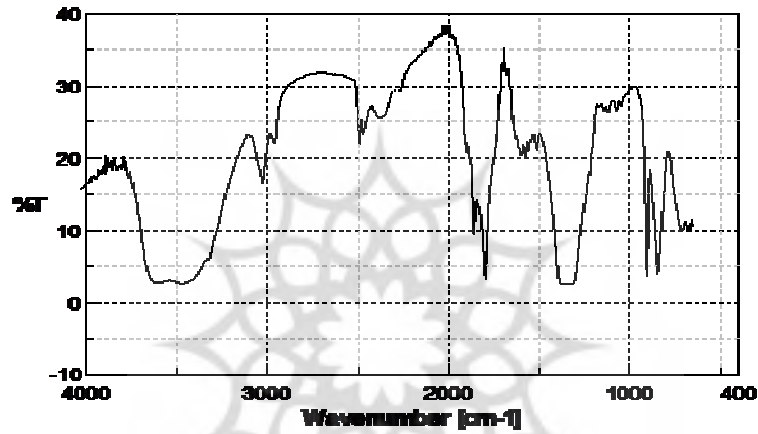
تصویر ۷- طیف FTIR رنگ سبز.

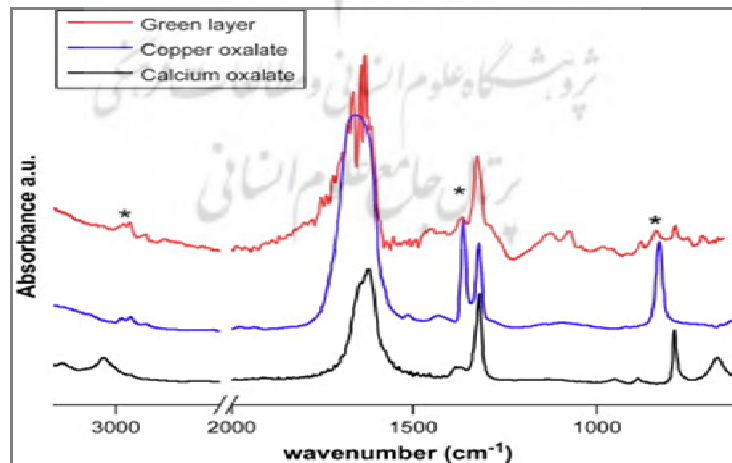
تصویر ۸- طیف سبز مس شاهد سبز (مأخذ: [www.sciencedirect.com/science/article/pii/S1296207408000216](http://www.sciencedirect.com/science/article/pii/S1296207408000216)).

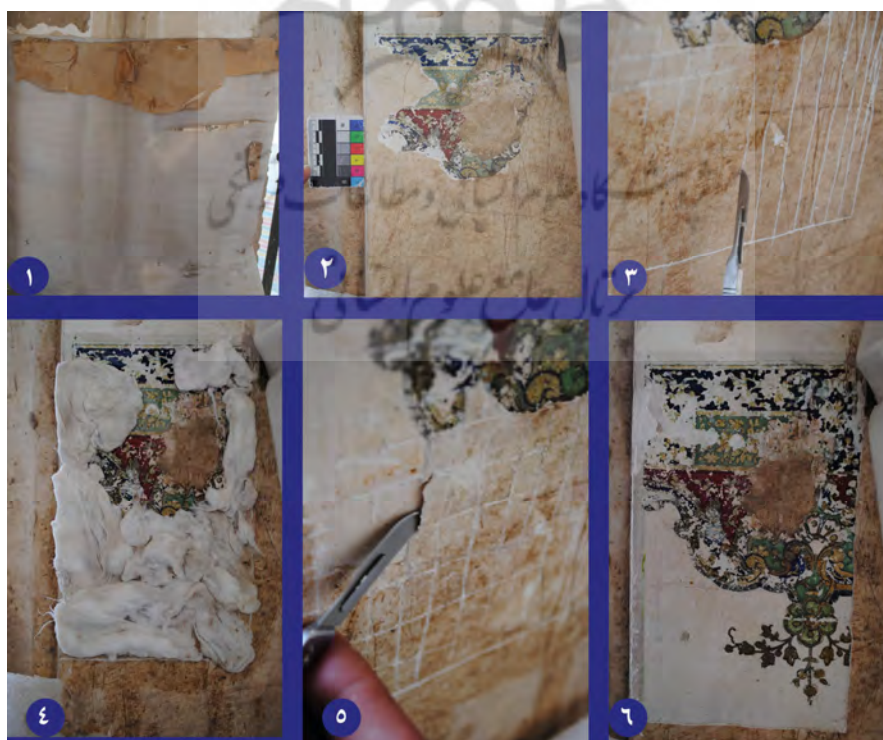
تصویر ۱۲- برداشت لایه‌ی رویی با استفاده از آب مقطر به روش ضماگذاری با پنبه بر اساس مراحل ذکر شده.

هدف از آشکارسازی تزئینات پنهان، حفظ ارزش‌های زیبایی‌شناسی و تاریخی همچنین حذف عوامل آسیب‌رسان و بازیابی مشخصه‌های بارز فرهنگی آن است. قشر آلودگی و لایه گچ الحاقی با پوشاندن تزئینات زیرین مشکلات فراوانی را به وجود می‌آورد. به همین دلیل عملیات آشکارسازی و مرمت آن پس از اطمینان از تکمیل مراحل مرمت بنای راهرو حاوی تزئینات با مستندنگاری کامل آغاز شد. مشاهدات نشان‌دهنده فرسودگی و ریختگی لایه بستر و حتی سستی تکیه‌گاه ازاره و به‌طور میانگین ۳۰ سانتی‌متر از پایین‌ترین قسمت بود. همچنین قشری از رسوبات محیطی و گرد و خاک بر لایه گچ الحاقی رویی چسبیده بود. قشر گچی اول یا همان لایه پوشاننده تزئینات در هر قسمت از ازاره، ویژگی‌های متفاوتی را نشان می‌داد. پس از گمانه‌هایی که در قسمت‌های مختلف این لایه برای مکان‌یابی دقیق تزئینات زیرین زده شد، مشخص گردید که تزئینات نقاشی حدوداً ۲۵ سانتی‌متر از بالای ازاره را در سرتاسر دو طرف راهرو در بر می‌گیرد. بدین منظور جهت برداشت هرچه صحیح‌تر لایه رویی، راه‌حل‌های مختلف بررسی شد. برای یافتن روش مناسب جداسازی لایه گچ الحاقی با کمترین میزان دخالت و آسیب به تزئینات، آزمایشاتی صورت گرفت به طوری که تست حلال در قسمت کوچکی از بخش پایینی ازاره توسط حلال‌های مختلف انجام شد. نتیجه این برداشت‌های آزمایشی نشان داد با توجه به سستی بست در لایه رنگ زیرین، استفاده از آب مقطر و رساندن رطوبت به لایه رویی می‌تواند باعث سهولت کار با کمترین آسیب گردد. این عمل با ایجاد خطوطی عمود بر هم، روی سطح لایه گچی توسط پشت تیغ بیستوری و ضماگذاری توسط پنبه خیس شده با آب مقطر صورت گرفت. این خطوط که با فشار اندکی بدون تأثیر بر تزئینات زیرین ایجاد شد، در قسمت‌هایی که ضخامت لایه الحاقی نسبتاً زیادتر بود اجرا گردید. دلیل این عمل، رساندن بهتر رطوبت به لایه الحاقی و همچنین برداشت کنترل شده این لایه از سطح تزئینات بود. پنبه خیس به مدت یک دقیقه روی لایه گچ رویی قرار داده شد و پس از نفوذ رطوبت که باعث سستی و جدایش از لایه گچ و رنگ زیرین شد، پنبه را برداشته و با تیغ بیستوری به آرامی لایه گچ رویی سست شده از لایه زیرین جدا گردید (تصویر ۱۲).

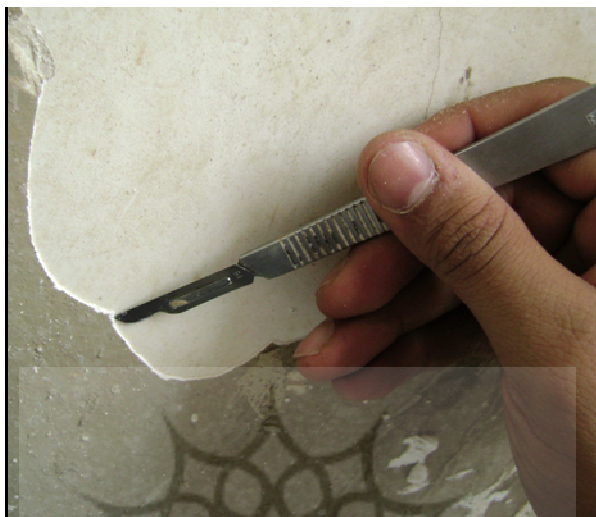
تصویر ۱۳- برداشت مکانیکی لایه گچ رویی ازاره توسط ابزار مکانیکی و به صورت خشک.

استفاده از رطوبت برای قسمت‌هایی از کار بسیار مناسب بود و برداشت را به‌طور صحیح انجام می‌داد اما در بعضی از قسمت‌ها به‌دلیل بست سست رنگدانه‌های به‌کار رفته برای اجرای نقوش، هرگونه رطوبت و مایعی باعث چسبیدن بیشتر لایه رنگ به سطح زیرین گچ رویی می‌گردید و ریختگی لایه رنگ تشدید می‌شد. به‌دلیل واکنش متفاوت قسمت‌های مختلف لایه گچ رویی در هنگام برداشت که ناشی از ضخامت متفاوت آن در نقاط مختلف بود، برخی نقاط به‌صورت خشک (مکانیکی) و در برخی نقاط به‌صورت خیس (با استفاده از آب مقطر) برداشت صورت پذیرفت. عملیات حذف لایه کشیده شده روی تزئینات ازاره آغاز شد که تمامی این عملیات به‌صورت دقیق و جزئی مستندنگاری گردید (تصویر ۱۳).

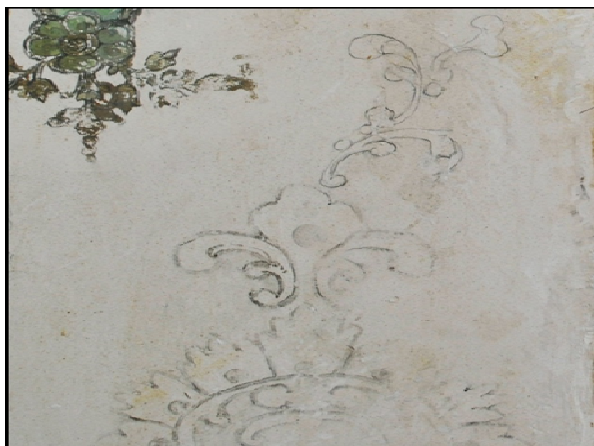
حین انجام عملیات برداشت در بخش‌هایی از پایین ازاره در هنگام برداشت لایه رویی، رنگ سیاهی بر لایه‌های جدا شده از ازاره دیده می‌شد. در این زمان، برداشت قسمت‌های پایین به‌صورت خشک ادامه پیدا کرد تا اگر نقشی بر روی ازاره وجود داشته باشد، در صورت تماس با رطوبت از بین نرود. ادامه کار به‌آرامی و با استفاده از انواع مختلف تیغ بیستوری انجام شد. پس از تشدید رنگ‌دانه‌های سیاه‌رنگ چسبیده به گچ رویی در بخش‌هایی نقوش تذهیب کم‌رنگی مشاهده گردید که از زیر لایه گچ رویی بیرون آمد. مشاهدات نشان داد در برخی از بخش‌های پایینی ازاره، مانند ۲۵ سانتی‌متر بالایی اقدام به کشیدن نقوشی شده است اما ظاهراً در طرح اولیه که در برخی نقاط به‌صورت گرته‌کردن و در قسمت‌هایی با مداد اجرا شده، کار متوقف گردیده است. این لایه مخصوصاً در قسمت‌های گرته شده بسیار ضعیف به‌نظر می‌رسد و حتی به مرحله قلم‌گیری و واضح کردن طرح نیز نرسیده است. لایه مذکور در قسمت‌هایی که نزدیک به بالای ازاره و تزئینات اصلی است، با مداد اجرا شده بود (تصویر ۱۴).

تصویر ۱۴- طرح‌های اجرا شده با مداد بدون رنگ.

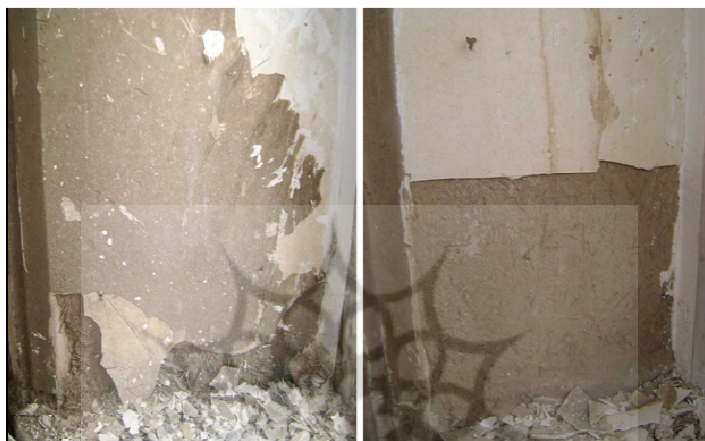
هنگام اجرا شدن لایه گچ رویی در بیشتر قسمت‌هایی که گرته‌کردن نقش صورت پذیرفته است، این رنگدانه‌های مشکی با رطوبت گچ کشیده شده روی آن ترکیب گشته و از بین رفته بود و تنها رگه‌هایی از رنگ سیاه بر لایه گچ رویی باقی مانده بود. ضعف تکنیکی، طرز کشیدن ماله و فشار آن روی لایه زیرین و همچنین رطوبت‌های مختلف بعدی که در قسمت آسیب‌ها، بیشتر به آن پرداخته شد نیز در از میان رفتن این نقوش سهمی بسزا داشته‌اند. نقوش مذکور بسیار کم‌رنگ، سست، بدون رنگ‌گذاری و بدون تقارن خاصی به‌طور پراکنده در برخی نقاط اجرا شده بود. نقاطی که نقوش از زیر لایه گچ بیرون آمده بود به‌طور کامل حفظ شد و قسمت‌هایی که نقوشی زیر لایه گچ نبود و فاقد ارزش می‌نمود، به‌دلیل تخریب لایه بستر و ترک‌هایی که تا بالا ادامه یافته بود، همچنین به‌واسطه فرسودگی بیش از حد و پوک‌شدگی، تصمیم به برش این لایه در کمی بالاتر از فرسودگی در قسمت‌های زیرین ازاره گرفته شد. این عمل از ادامه ترک‌ها و ریختگی‌ها به طرف بالا و سرایت آن و تهدید قسمت دارای تزئینات اصلی جلوگیری می‌کرد (تصویر ۱۵).

تصویر ۱۵- برش قسمت‌های سست و بدون تزئینات در ازاره.

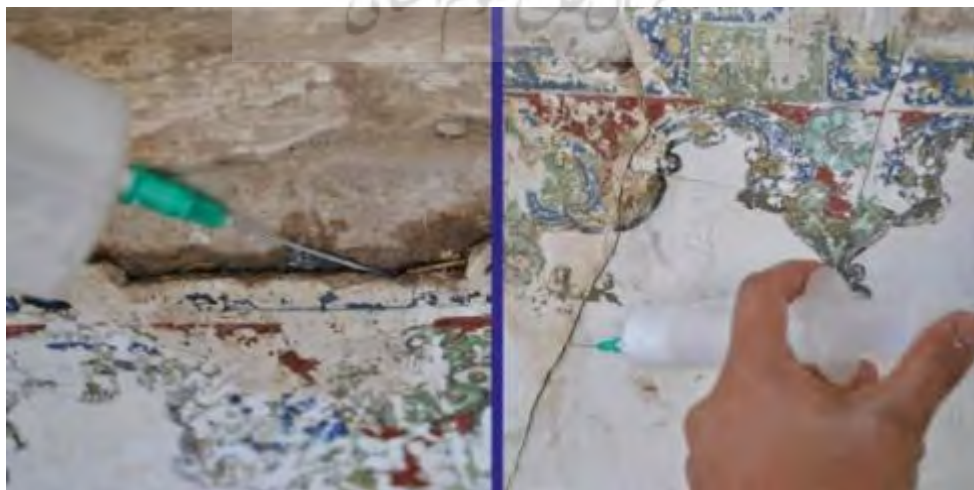
تصویر ۱۶- استحکام بخشی لایه‌ها با تزریق پریمال در زیر لایه‌ها و ترک‌ها.

پس از برداشت لایه گچ رویی نقاشی‌ها به‌دلیل سستی در لایه‌های مختلف دیوار، اقدام به استحکام بخشی ازاره گردید. این عمل با استفاده از پریمال ۳۳AC رقیق شده در آب مقطر به نسبت ۱۰٪ تا ۱۵٪ انجام شد و از طریق تزریق در حفره‌ها، ترک‌ها و همچنین شکاف‌هایی که در قسمت‌های مختلف ازاره به‌وجود آمده بود، صورت پذیرفت. این عمل باعث چسبیدگی لایه‌ها به لایه زیرین شده و از آسیب بیشتر دیوارنگاره جلوگیری می‌کرد (تصویر ۱۶).

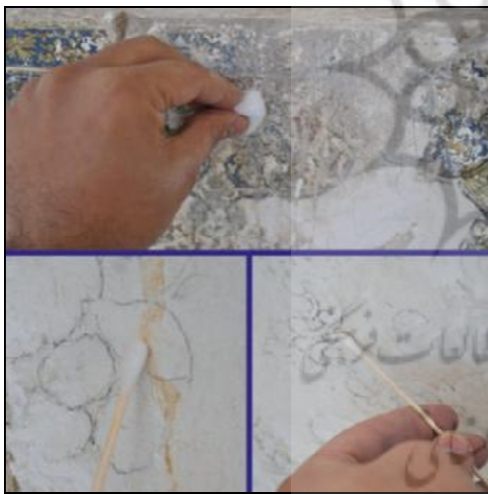
تصویر ۱۷- پاکسازی آلودگی‌ها از روی سطح نقوش.

نقاشی‌ها و نقوش بدون رنگ آشکار شده از زیر لایه گچ الحاقی دارای آلودگی‌ها و رسوبات سطحی فراوانی بودند، پس در این مرحله برای تمیزکاری سطح آن‌ها اقدام گردید. قبل از شروع کار، قسمت‌های بالایی ازاره که بخشی از آن به طاقچه‌هایی منتهی می‌شد، از وجود گرد خاک‌های انباشته پاک شد و همچنین کف زمینی که ازاره در آن قسمت قرار داشت، از وجود زباله‌ها و خاک‌ها پاکسازی گردید. سپس از تیغ بیستوری برای برداشت خرده گچ‌های باقی مانده از برداشت استفاده شد، پس از آن با اپلیکاتور قسمت‌های لایه‌لای نقوش تمیزکاری شد، همچنین با پیچیدن پنبه‌ای بر سر اپلیکاتور، پاکسازی سطح رنگ‌ها با نرمی صورت گرفت. پس از یک مرحله پاکسازی خشک و گردگیری روی سطح از محلول تثبیت (که در ادامه به چگونگی انتخاب آن پرداخته خواهد شد) برای تثبیت اولیه لایه سست رنگ استفاده و بر نقوش اسپری گردید. در مرحله بعد با روش خیس و با استفاده از محلول الکل اتانول و استون به نسبت یک به یک، به تمیزکاری با وسایل فوق پرداخته شد. پس از بررسی نتیجه پاکسازی قسمتی از پایین ازاره مشخص گردید، ترکیب نمودن این دو حلال می‌تواند به لحاظ قابلیت کنترل سمیت، کنترل میزان تبخیر، نفوذپذیری، نحوه و میزان تأثیر و غیره مزایای خوبی در عملیات تمیزکاری داشته باشد که با شکستن پیوندهای اولیه جامدها، باعث پاک شدن و برطرف شدن آن‌ها می‌گردد. این محلول نه تنها هیچ آسیبی به رنگ دانه‌های روی ازاره نرساند بلکه توانست به خوبی گل و لای حاصل از رطوبت نزولی و خاک و آلودگی‌های روی سطح را از بین ببرد. پاکسازی سطوح سه مرتبه تکرار شد تا با دقت تمامی آلودگی‌ها زدوده شود. در بخش‌هایی که نقوش فاقد رنگ به صورت گرته بود، با احتیاط لایه‌لای نقوش تمیز شد و از کشیدن پنبه خیس بر آن‌ها جلوگیری به عمل آمد تا آسیبی به نقوش مذکور نرسد (تصویر ۱۷).

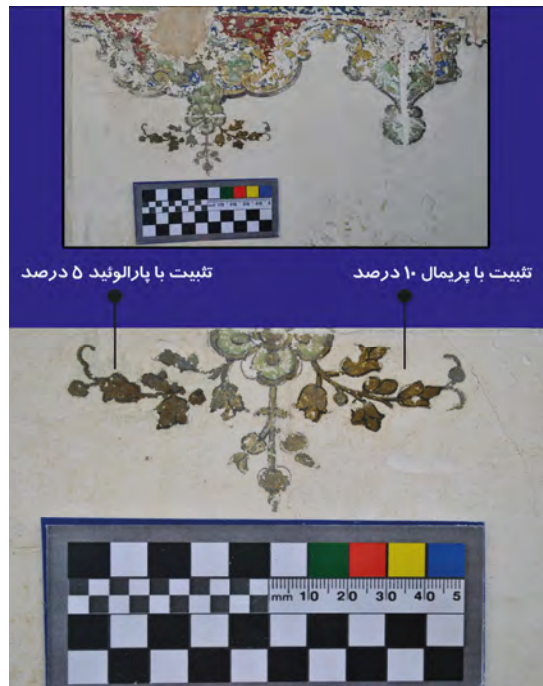
با توجه به عدم ثبات در لایه‌های رنگی موجود بر ازاره مخصوصاً قسمت گرته‌های فاقد بست پس از پاکسازی سطحی ازاره نیاز به تثبیت کامل رنگدانه‌ها روی لایه گچ آشکار شده بود. عدم تغییر در ماهیت اصلی لایه‌های رنگ و لایه‌های زیرین در هنگام تثبیت، مهم‌ترین مسئله‌ای است که در انتخاب روش تثبیت نقوش باید مد نظر داشت. بنابراین در این مرحله در قسمت کوچکی از نقوش رنگی، توسط دو محلول پارالوئید B72 ۵٪ رقیق شده با استون و پریمال AC۳۳ ۵٪ تا ۱۰٪ رقیق شده با آب مقطر تست استحکام بخشی انجام شد. نتایج به دست آمده از این تست به ما نشان داد که رنگدانه‌ها در اثر ثبوت با پارالوئید کدر و دچار تغییر شده و رنگ‌های آن در هم کمی محو می‌شود. اما در برخورد با پریمال ۵٪ تا ۱۰٪ رنگدانه‌ها شکل ظاهری خود را حفظ نموده و تغییر و تخریبی را به همراه نداشتند (تصویر ۱۸).

تصویر ۱۸- مقایسه واکنش لایه رنگ به دو محلول پارالوئید و پریمال.

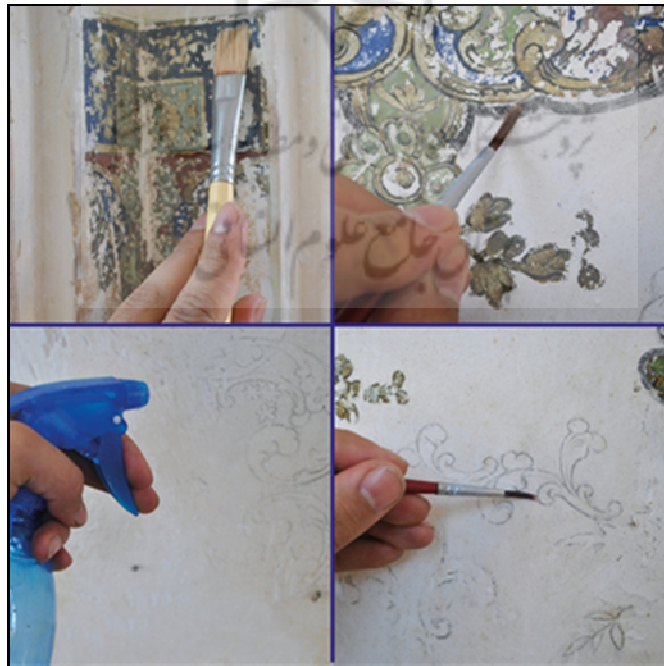
تصویر ۱۹- تثبیت رنگ‌ها و نقش‌مایه‌های موجود روی ازاره با پریمال ۵٪ تا ۱۰٪.

پس از آزمایش فوق، پریمال ۵٪ تا ۱۰٪ برای تثبیت سطح انتخاب شد و دلیل انتخاب این غلظت، سستی لایه‌های تشکیل‌دهنده دیوارنگاره‌ها بود که کمتر از آن تثبیت لایه‌ها را امکان‌پذیر نمی‌کرد. این عمل با قلم‌موی گرد، ریز، نرم روی خطوط گره شده و گوشه‌های ریزکاری شده و قلم‌موی نرم، تخت، بزرگ برای سطوح بزرگتر صورت پذیرفت. در بخش‌هایی که گره‌ها بسیار سست و کشیدن قلم‌مو باعث از بین رفتن نقش‌مایه‌ها می‌شد، از تکنیک اسپری کردن برای تثبیت استفاده شد. پریمال با ایجاد لایه‌ای نازک و فیلمی یک‌دست بر رنگدانه‌ها مانع ریختن آن‌ها از روی سطح گچی گردید (تصویر ۱۹).

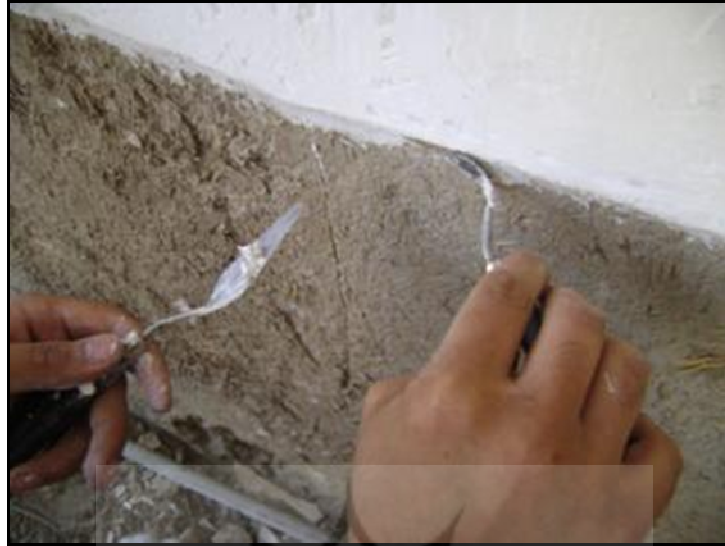
تصویر ۲۰- ایجاد لبه ماهیچه‌ای در پایین کار برای انتقال بار تزئینات و اتصال بهتر آن به تکیه‌گاه و بدنه بنا.

پس از تثبیت نقوش، تزریق پریمال ۱۰٪ تا ۱۵٪ در چندین مرتبه در حفره‌های موجود تکرار شد تا به استحکام بیشتر لایه‌ها کمک کند. برای جلوگیری از تخریب احتمالی لایه حاوی دیوارنگاره اصلی و انتقال بار تزئینات و همچنین اتصال بهتر آن به تکیه‌گاه و بدنه بنا، لایه بستر در قسمت‌های فوقانی ازاره از زیر با ایجاد لبه‌ای گچی تثبیت گردید تا اتصال آن به تکیه‌گاه مانع از فروریزی احتمالی آن شود (تصویر ۲۰).

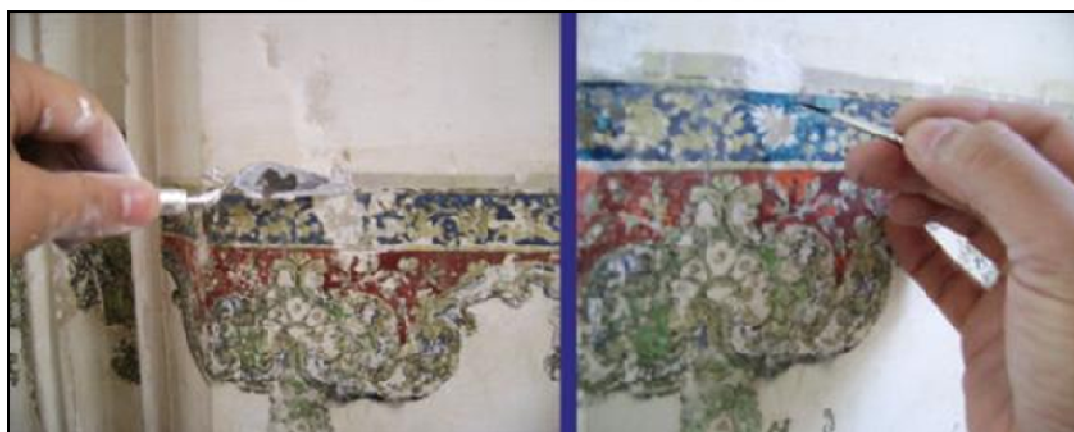
تصویر ۲۴- پر کردن قسمت‌های کمبود و رنگ‌گذاری قسمت‌های فاقد رنگ.

تصویر ۲۲ و ۲۳- نقوش رنگ آمیزی نشده که به صورت طرح اولیه اجرا شده بود به همراه مستندنگاری و بازنگاری آن‌ها توسط نرم افزار. قبل از موزون سازی رنگی، قسمت‌هایی که دچار ریختگی لایه آستر و بستر بود با خمیری از گچ و پریمال AC۳۳ بازسازی شد؛ بدین صورت که در محل‌هایی که ریختگی تا لایه آستر ادامه داشت از گچ زبره و در لایه‌های بستر از گچ ریزدانه برای این امر استفاده شد. بتونه ساخته شده از گچ و پریمال با کاردک‌های کوچک بر ریختگی‌ها به اندازه چند میلی‌متر پایین‌تر از سطح کار قرار گرفت تا قسمت‌های مرمت شده از قسمت‌های اصلی قابل تشخیص باشد. سپس رنگ‌گذاری این قسمت‌ها از روی طرح کامل شده آن شروع شد. برای این منظور از قلم‌مو در اندازه‌های مختلف و آبرنگ برای هماهنگ سازی رنگی استفاده شد و رنگ‌ها به صورت چند پرده کمرنگ‌تر روی ازاره مطابق طرح گذاشته شد. تثبیت نهایی نقوش نیز با پریمال ۵٪ رقیق شده با آب مقطر بر نقوش یا فاصله اسپری گردید (ت. ۲۴ و ۲۵).

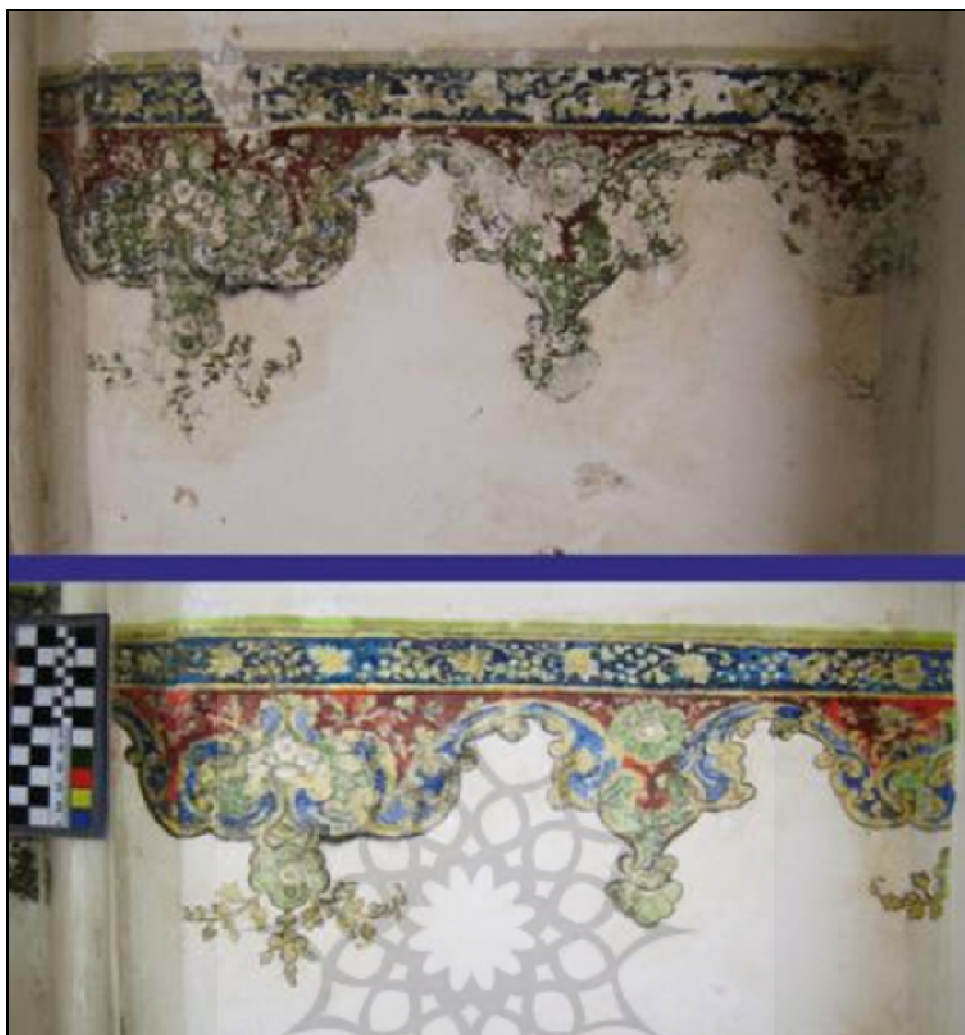
تصویر ۲۵- قبل و بعد از موزون سازی نقاشی های آشکاره شده ازاره شمالی خانه صدقیانی.
