بارسازی تغییرات پیچان رودهای کارون با استفاده از تصاویر چند زمانه Landsat و IRS

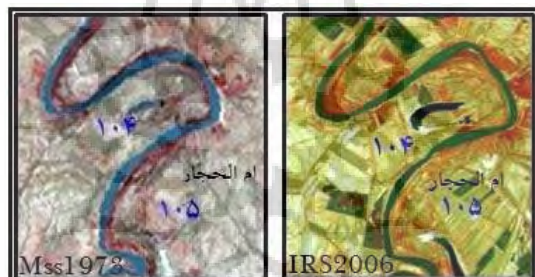
شکل ۱۹) بخش چهارم- تغییر در پیچ شماره ۱۰۴
