## ارزیابی جابه‌جایی سکونتگاه‌های روستایی پس از زلزله (نمونه موردی: اسطخ‌کوه بعد از زلزله سال ۱۳۶۹ در گیلان - زنجان)

## The Assessment of Post-Earthquake Relocation of Rural Settlements (Case study: Estalkhkooh Village after 1990 Earthquake of Gilan – Zanjan)

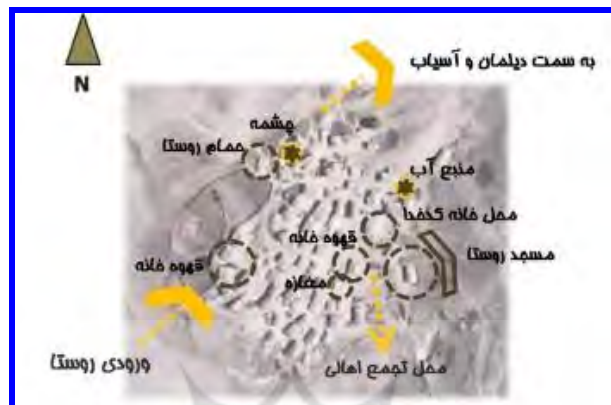
عکس هوایی سال ۱۳۴۷ اسطلخ کوه نشان می‌دهد که روستایی با بافت فشرده و ارگانیک بدون پوشش گیاهی است که با خانه‌های منفرد بر بستری شیب‌دار گسترده شده است (شکل ۲). طبق گفته اهالی و شواهد به‌جامانده، در بافت روستای قدیم، بناهای شاخص شامل مسجد، امام‌زاده، چشمه، منبع آب، حمام عمومی و مدرسه بوده‌اند. فضای باز روبه‌روی

شکل ۲- مسیر دسترسی و کاربری‌های موجود در روستای قدیم (عکس هوایی در سال ۱۳۴۷)

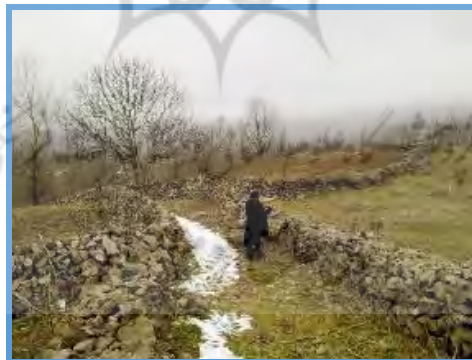
از گفته اهالی چنین برمی‌آید که در بافت قدیم روستا چندین خانوار در همسایگی توافقی با یکدیگر زندگی می‌کرده‌اند؛ به‌این‌صورت که در قطعه‌ای ۴۰۰ متری، ۲ تا ۳ خانوار در یک حیاط مشترک سکونت داشته‌اند (شکل ۳). در روستای

شکل ۳- بافت قدیم روستای اسطلخ‌کوه قبل از زلزله

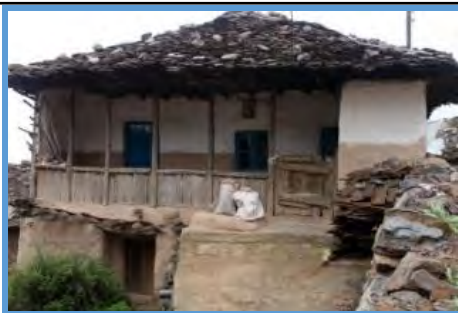
مسکن‌های موجود در اسطلخ‌کوه از لحاظ معماری و ساختمانی قابل‌بررسی هستند. طبق گفته اهالی، خانه‌های روستا اغلب دو طبقه ساخته می‌شدند که یک طبقه، مسکونی و طبقه دیگر به دام اختصاص داشت. در بیشتر خانه‌ها، تقسیمات فضایی اتاق‌ها از یک اتاق مرکزی به ابعاد ۲\*۲ در وسط صورت می‌گرفت و در اتاق‌ها فعالیت-

شکل ۴- نمونه مسکن مشابه روستا قبل از زلزله

خانه‌های اسطخ‌کوه مانند اکثر مناطق روستایی گیلان، از چوب، پی سنگی یا چوبی و سقف شیب‌دار به صورت خرپایی چوبی و سیستم زیگالی ساخته می‌شده است. همچنین، طبق گفته اهالی، طبقه پایین از جنس سنگ و ملات گل بوده و برای ساخت طبقه بالا و اتصال زیگال‌ها، بر روی این سنگ‌ها کلاف چوبی قرار می‌دادند که این، موجب اتصال نامناسب بین سنگ و چوب بوده است. در سنگ‌چینی شالوده‌های ساختمان-ها، ملات مصرفی گل یا گل آهک بوده و سنگ‌چینی اغلب بدون کلاف‌کشی انجام می‌شده است.

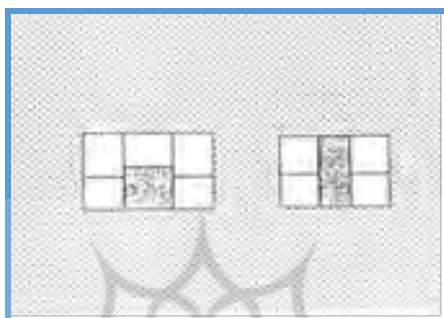
هایی مانند آشپزی، خوردن و خوابیدن با هم انجام می‌شدند. در این خانه‌ها، با ۴ تا ۶ پله به ایوانی در طبقه بالا می‌رسیده‌اند. به‌غیر از خانه، فضای چوبی به‌صورت چسبیده به بنا یا مجزا به‌عنوان محل نگهداری جو، گندم، مواد خوراکی و لوازم زندگی ساخته می‌شد (شکل‌های ۴ و ۵):

شکل ۵- پلان خانه های روستا قبل از زلزله

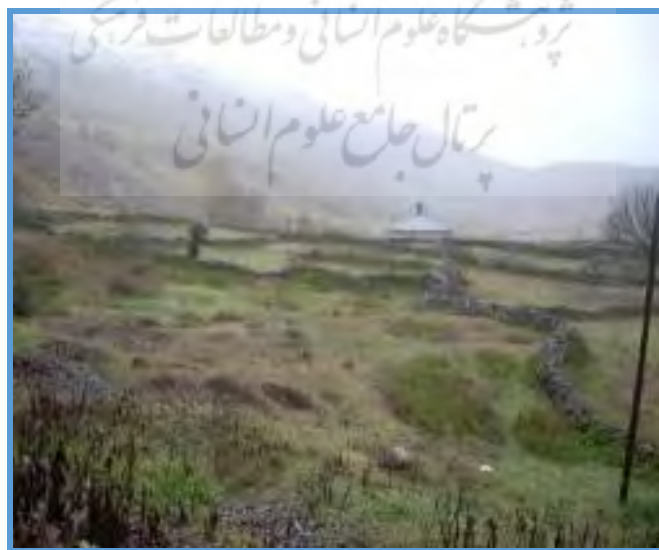
پس از گذشت ۲۰ سال از زلزله سال ۱۳۶۹، بازدید میدانی از روستای اسطلخ کوه نتایج جالب‌توجهی را برای بررسی آن بازسازی ارائه می‌دهد. در روستای قدیم، اثری از ساختمان‌های قبلی دیده نمی‌شود (شکل ۶)؛ به جز یک خانه و قهوه‌خانه که بعد از زلزله سالم باقی مانده بودند. امام‌زاده و مسجد روستای قدیم با توجه به تقدسی که برای اهالی داشتند، با کمک مالی یکی از آنان دوباره بازسازی شدند و همچنان مراسم محرم و ماه رمضان در آنجا برگزار می‌گردد (شکل‌های ۷ و ۸):

شکل ۶- روستای قدیم اسطلخ کوه در حال حاضر

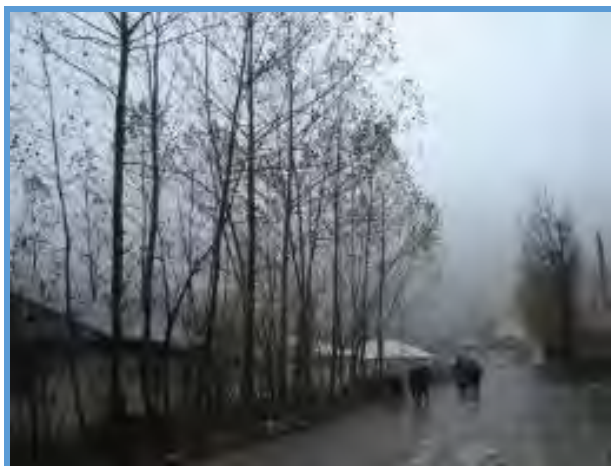
شکل ۱۰- معبر اصلی روستای جدید

روستای قدیم که به محله‌های پایین و بالا تقسیم‌بندی شده بود، محله‌بندی خاصی وجود ندارد؛ اما سادگی و خلوص طبیعت در بافت شطرنجی آن جلوه‌گر است. معابر اصلی و فرعی اسطخ کوه برخلاف روستای قبلی، امکان حرکت ماشین در بافت را فراهم می‌کنند (شکل ۱۰) و مسیری که در حال حاضر از میان بافت روستای جدید می‌گذرد، منطبق با مسیر روستای قدیم است که این امر سهولت دسترسی به روستای قبلی را فراهم آورده است (شکل ۱۱):

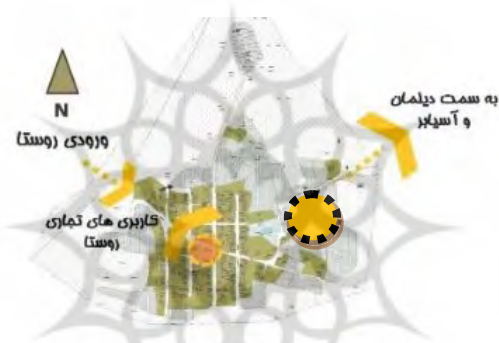
شکل ۱۱- مسیر دسترسی روستای جدید

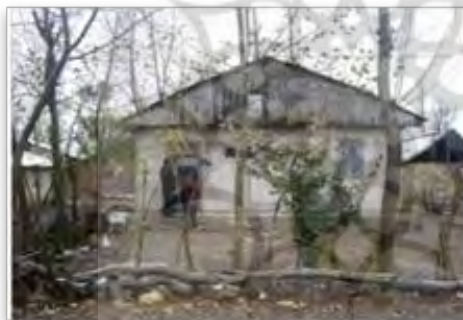
همان‌طور که ذکر شد، هسته اولیه بازسازی شده مسکن به صورت یک طبقه ساخته شده بود و گسترش مسکن نیز به صورت افقی و یک طبقه ادامه پیدا کرده است؛ البته گسترش خانه‌ها الگوی خاصی نداشته است، اما پیچیدگی و چندلایه بودن در پلان‌ها مشاهده می‌شود. طولی، تنور و دیگر فضاهای خدماتی در کنار مسکن جدید به صورت جداگانه ساخته شده‌اند.

شکل ۱۴- یکی از خانه‌های روستای جدید روستای اسطلخ کوه که نوار مستطیل شکل هسته اولیه اسکان موقت را نشان می‌دهد

برطبق شواهد، بیشتر دیوارهایی که اهالی ساخته‌اند، از نوع زیگالی است که حتی مصالح اولیه آن از خانه‌های قدیمی تأمین شده است؛ البته در خانه‌های جدیدتر استفاده از مصالح غیربومی مانند در و پنجره و نرده‌های حصار دیده می‌شود. لازم است ذکر شود در ساخت خانه‌های جدید به دلیل ممنوعیت استفاده از اسکلت چوبی، خانه‌ها با اسکلت بتنی و دیوارهای سفالی ساخته می‌شوند.
