تحلیل ساختارشناسی سنگ‌های آذر آواری در معماری صخره‌کند روستای تاریخی کندوان

واژگان کلیدی: تخریب سنگ، هوازگی، عیوب ذاتی، معماری صخره‌ای روستای کندوان، ایگنمیریت

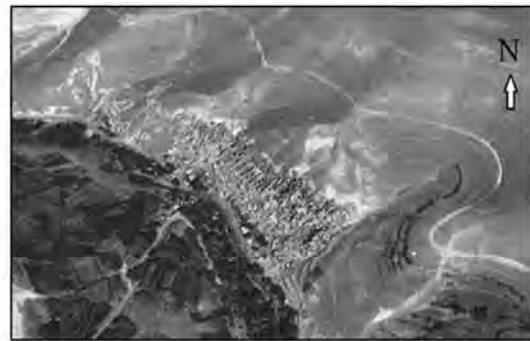
تصویر ۳: الف) تصویر هوایی از دره و روستای کندوان. ب) محل قرارگیری روستا در میان لایه‌های مقطع زمین‌شناسی دره کندوان. (مأخذ تصویر: Google Earth, 2013; مأخذ مقطع دره: معین وزیری، ۱۳۷۷: ۱۲۶)

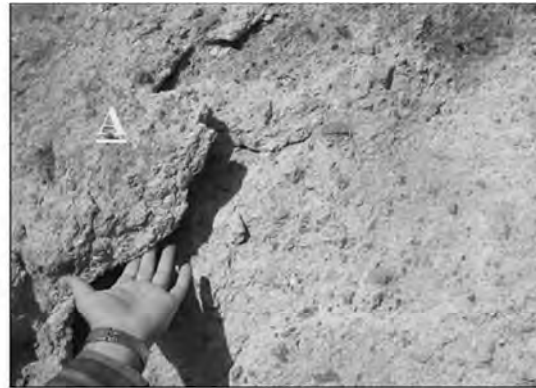
تصاویر ۸ و ۹: برخی گونه‌های شاخص آسیب سنگ در معماری صخره‌ای کندوان. (A) تورق شدید با بیش از ۵ سانتی‌متر جدایش از بستر اصلی. (B) از دست رفتن زمینه (C) تغییر رنگ و تاول (D) جدایش دانه‌ای (مأخذ: نگارندگان ۱۳۹۲).

ویژگی‌های سنگ‌شناسی، فیزیکی و دوام‌داری خاص سنگ کندوان سبب شده که این سنگ در اثر عوامل فرساینده و چرخه‌های یخ زدن - ذوب شدن و تر خشک شدن متوالی ناشی از تغییرات آب‌وهوایی روزانه و فصلی دچار هوازدگی و تخریب شود که این فرآیند هوازدگی و تخریب موجب پدید آمدن الگوهای تخریبی شناخته‌شده‌ای همچون: فرسایش‌های نامنظم^{۱۹}، تورق و فروپاشی دانه‌های^{۲۰} سنگ، گردیده است (تصویر ۸ و ۹).
