بازسازی فراوانی و سطح سیلابهای قدیمی رودخانه نکا با استفاده از دندروژئومورفولوژی

مریم قاسم نژاد- دانشجوی دکتری ژئومورفولوژی، دانشگاه فردوسی مشهد، مشهد، ایران
سید رضا حسین زاده^۱- دانشیار ژئومورفولوژی، دانشگاه فردوسی مشهد، مشهد، ایران
کامبیز پورطهماسی- استاد آناتومی چوب و گاه‌شناسی درختی، دانشکده منابع طبیعی، دانشگاه تهران، کرج، ایران
محمد شریفی کیا- دانشیار سنجش‌ازدور، دانشگاه تربیت مدرس، تهران

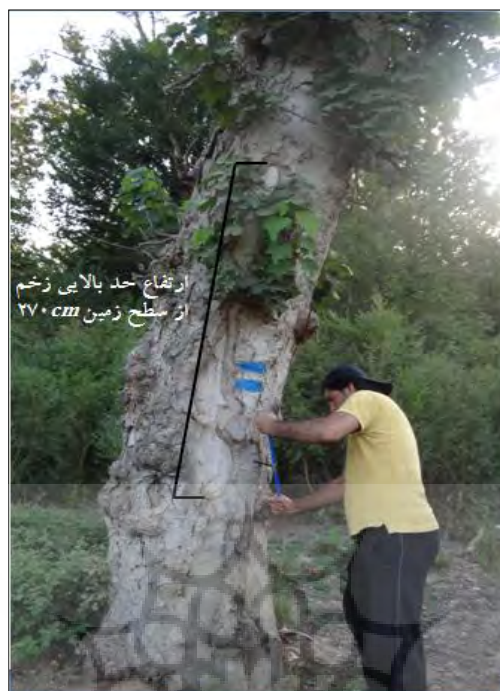
شکل ۸. درخت نمونه شماره ۱۶ با سن ۸۱ سال مسن‌ترین درخت مورد نمونه‌برداری در این مطالعه است. بر طبق روند رشد حلقه‌های مغزی گرفته شده از محل زخم این درخت، دو سیلاب در سال‌های ۱۹۴۱ و ۱۹۵۵ بازسازی شد.

هم‌چنین در این مطالعه سال‌های سیلابی بازسازی شده از طریق حلقه‌های درخت با داده‌های دبی پیک ثبت شده در ایستگاه هیدرومتری آبلو مقایسه و انطباق داده شد و در همه موارد سال‌های بازسازی شده با داده‌های ایستگاهی انطباق و همخوانی داشت. لازم به ذکر است که داده‌های ایستگاه هیدرومتری این منطقه از سال آبی ۵۶-۱۳۵۵ (۷۷-۱۹۷۶) موجود می‌باشد هر چند که در برخی سال‌ها این داده‌ها ثبت نشده‌اند. علاوه بر این در این مطالعه دو سیلاب دیگر در حوضه نکا رود بازسازی گردید که مربوط به قبل از تأسیس ایستگاه هیدرومتری بوده و با توجه به شواهد پالئوستیج و نشانه‌های ارتفاع آب (HWMS) یادگار سیلاب‌های بسیار بزرگی بوده‌اند. این سیلاب‌ها از طریق حلقه‌های درختی نمونه شماره ۱۶ که مسن‌ترین درخت در میان نمونه‌های گرفته شده است بازسازی شدند و سال‌های رخداد آن‌ها بر طبق تغییرات روند رشد در حلقه‌های درخت برابر با سال‌های ۱۹۴۱ و ۱۹۵۵ می‌باشد. این سیلاب‌ها زخم بزرگی را با ارتفاع حد بالایی زخم به طول ۲۷۰ سانتی‌متر از سطح زمین بر روی ساقه درخت بر جای نهاده‌اند (شکل ۸ و ۹).

با توجه به شکل (۹)، این نمونه از درخت سپیداری (شکل ۸)، با سن ۸۱ سال و سال رشد ۱۹۳۵ (۱۳۱۴) برداشت شده و بر روی پادگانه آبرفتی در بخش کوژ مئاندر قرار گرفته است و قدیمی ترین درخت در میان نمونه‌های برداشت شده در این مطالعه است. بر طبق نمودار رشد (شکل ۹)، این درخت از شروع رشد تا سال ۱۹۴۰ دارای رشد نرمال با افزایش در عرض حلقه‌ها بوده است؛ اما از سال ۱۹۴۱ اولین دوره کاهش رشد در این درخت مشاهده می‌شود که احتمالاً این کاهش در ارتباط با زخم خوردگی درخت باشد زخمی که درخت توانسته آن را تا سال ۱۹۴۵ ترمیم نماید و از این سال به بعد مجدداً رشد افزایش یافته است؛ اما در سال ۱۹۵۵ (۱۳۳۴) اختلال رشدی دیگری در نمودار رشد این درخت مشاهده می‌گردد که بی‌شک این اختلال رشدی مربوط به زخم خوردگی بزرگ روی تنه درخت در جریان سیلابی عظیم می‌باشد که به علت عدم وجود ایستگاه اندازه‌گیری و داده‌های ایستگاهی برای این سال‌ها نمی‌توان سال رخداد این اختلال و کاهش رشد را با داده‌های ایستگاهی تطبیق داد. این روند کاهش هم‌چنان تا سال ۱۹۹۷ ادامه دارد و در این سال‌ها احتمالاً به دلیل توانایی درخت در ترمیم زخم، روند رشد درخت رو به افزایش نهاده است؛ اما در سال ۱۹۹۹ به علت سیل $2000 \text{ m}^3/\text{sec}$ ابتدا رشد درخت در همان سال کاهش یافته که این احتمالاً به علت حالت غرقاب شدگی درخت و حجم بالای رسوب آب باشد؛ اما از سال ۲۰۰۰ روند رشد مجدداً افزایش یافته که این افزایش علاوه بر فراهم شدن مواد مغذی رشد درخت در جریان سیلاب سال ۱۹۹۹ می‌تواند در نتیجه از بین رفتن تعدادی از درختان همسایه و مجاور این درخت باشد که سبب شده تا فضای زیستی بیشتر و رقابت کمتری برای رشد درخت فراهم گردد تا اینکه در سال ۲۰۰۳ اختلال رشدی دیگری در رشد درخت رخ می‌دهد و این اختلال در ارتباط با سیل با دبی $361 \text{ m}^3/\text{sec}$ در سال (۱۳۸۲) و زخم خوردگی درخت در جریان این سیل می‌باشد و سومین دوره کاهش رشد را در این نمودار رشدی به وجود آورده است. همچنین لازم به ذکر است که علاوه بر زخم خوردگی، بخشی از این کاهش رشد در سال‌های اخیر در درخت می‌تواند ناشی از روند کلی رشد در درختان سپیدار باشد زیرا این درختان به‌طور متوسط عمری حدود ۸۰ تا ۹۰ سال دارند.

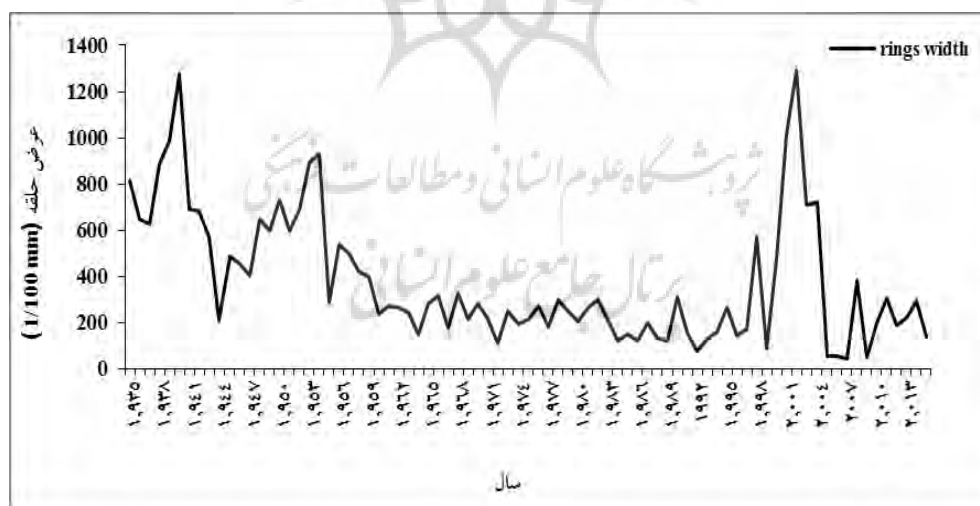
شکل ۹. روند رشد در عرض حلقه‌های نمونه زخم‌خورده شماره ۱۶. بر طبق روند رشد سه تغییر ناگهانی در رشد عرض حلقه‌ها دیده می‌شود که به علت زخم‌خوردگی درخت در جریان سیلاب‌هایی در همان سال‌ها است.

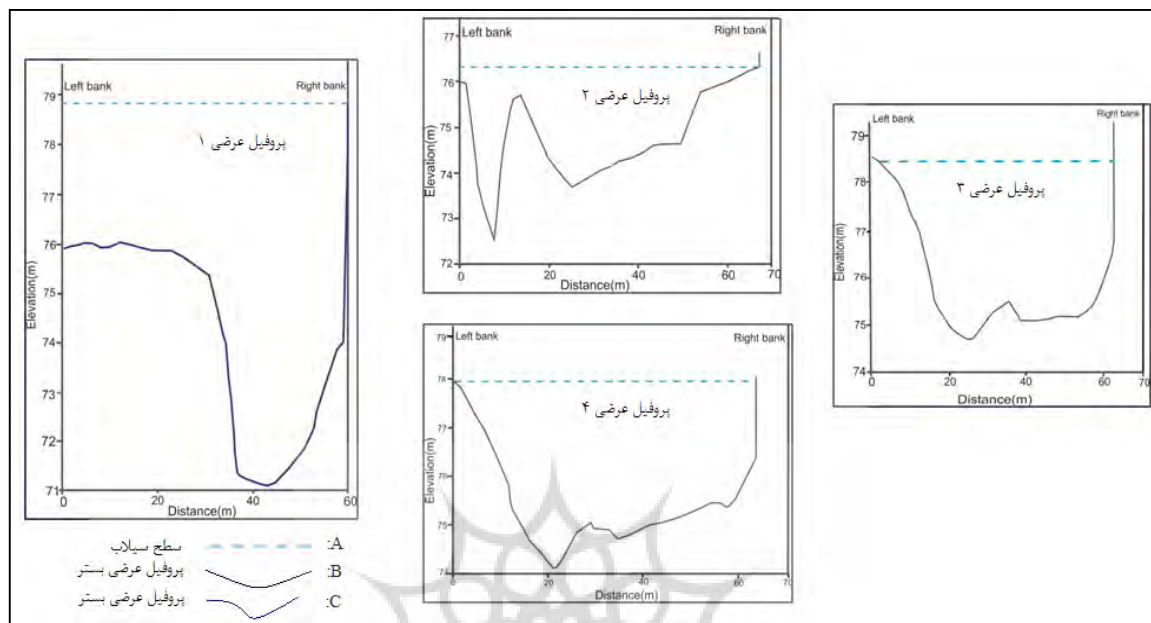
شکل ۱۰. پروفیل‌های عرضی بستر نکارود. پروفیل ۱ بیانگر سطح سیلاب بر طبق زخم با ارتفاع ۲۷۰ cm از سطح زمین؛ پروفیل‌های ۲، ۳ و ۴ ارائه دهنده سطح سیلاب در پادگانه واقع در زیر درختان زخم خورده بر اثر سیلاب.

با توجه به پروفیل‌های عرضی، در پروفیل ۱ سطح سیلاب از روی زخم خوردگی درخت نمونه شماره ۱۶ با ارتفاع حد بالای زخم از سطح زمین (۲۷۰ cm) محاسبه شد که مقدار دبی این سیلاب $4277/37 \text{ m}^3/\text{sec}$ برآورد گردید که بزرگترین دبی سیلابی نکارود در طی صد سال گذشته است. همچنین در پروفیل‌های شماره ۲، ۳ و ۴ که بر اساس حد نهایی گسترش درختان زخم خورده بر روی سطح پادگانه آبرفتی نقشه برداری و ترسیم شده‌اند سطح سیلاب آن‌ها به ترتیب مقادیر $1057/48 \text{ m}^3/\text{sec}$ ، $1975/46 \text{ m}^3/\text{sec}$ و $2021/05 \text{ m}^3/\text{sec}$ برآورد گردید و این دبی‌ها بسیار بیشتر از دبی‌های سیلابی ثبت شده در ایستگاه آبلو است. با توجه به دبی‌های تخمینی می‌توان گفت که دبی‌های سیلابی و پیک رودخانه نکا بسیار بیشتر از دبی‌های ایستگاهی این رودخانه بوده و ارتفاع زخم‌های موجود در تنه درختان که شاهدی از سطح سیلاب هستند ابزار بسیار ارزشمندی برای به دست آوردن داده‌های دقیق دبی پیک سیلاب‌ها هستند.
