مطالعه کارکرد سازه آبی حصار سوم محوطه باستانی چغازنبیل با مطالعه میدانی و مدل سازی هیدرولیکی- هیدرولوژیکی

چکیده

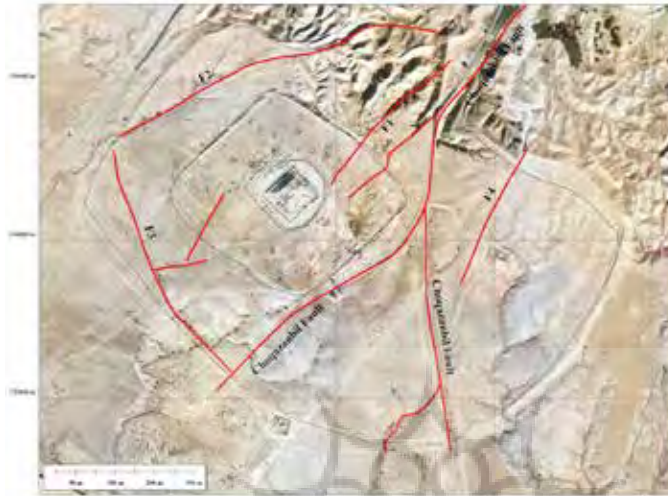
تصویر ۱: موقعیت گسل‌های محدوده معبد بر روی تصویر ماهواره‌ای

مطالعات زمین‌شناسی ساختمانی با هدف شناسایی گسل‌های فعال و تأثیرگذار بر مورفولوژی منطقه، همچنین شناسایی دسته درزه‌ها و اثرات جانبی آن‌ها بر معبد چغازنبیل انجام شد. گسل‌های محدوده طرح اغلب به‌صورت طولی بوده و در تقسیمات گسل‌ها، در رده گسل‌های کواترنری قرار می‌گیرند. این گسل‌ها جابه‌جایی چندانی از خود نشان نمی‌دهند و به‌صورت کلی و تنها بر مبنای مشاهدات تصاویر ماهواره‌ای با دقت بالا، می‌توان سازوکار قائم و شیب لغز برای آن‌ها به‌صورت عمومی در نظر گرفت. در واقع، شواهد مورفوتکتونیک گسل‌ها به‌قدری تحت تأثیر فرسایش است که تنها در تصاویر ماهواره‌ای و عکس‌های هوایی می‌توان آن‌ها را شناسایی کرد. تصویر ۱ نتیجه مطالعات گسل‌ها را که طی آن تعداد پنج گسل شناسایی شده، بر روی تصویر ماهواره‌ای ارائه می‌کند.

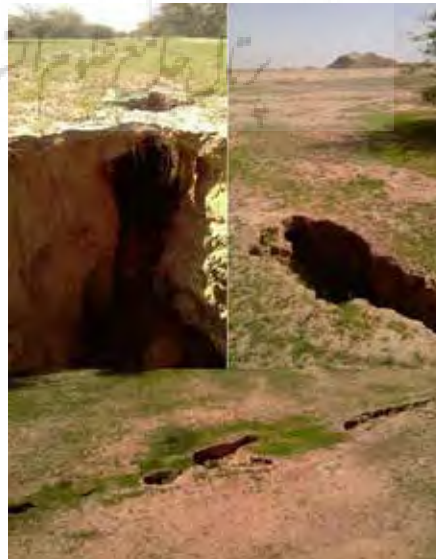
تصویر ۳: نحوه تکامل درزه‌ها و تبدیل شدن آن‌ها به حفره و درنهایت، کانال آب

پس از بررسی میدانی دقیق حفرات فرسایشی قابل مشاهده در سطح محوطه و خصوصاً در ابتدای آبراهه‌ها و مسیل‌ها (تصویر ۳) که خطر پیشروی آن را تداعی می‌کند، این نکته قابل بحث است که این حفرات و مقایسه آن با ساختارهای زمین‌شناسی منطقه، مشخص می‌نماید که هم‌امتداد درزه‌های منطقه‌اند. حال این سؤال مطرح است که چگونه می‌توان میان این ساختارها و حفرات موجود و نحوه فرسایش خاک منطقه ارتباطی برقرار کرد؟ پاسخ این سؤال را این‌گونه می‌توان بیان نمود که به جهت فعال بودن تکتونیک منطقه زاگرس که طرح حاضر در محدوده آن قرار دارد، فشارهای تکتونیکی از ناحیه صفحه عربستان بر پوسته این پهنه از ایران وارد می‌آید. چنین سیستم تکتونیکی به‌صورت گسل خوردگی (گسلش) و چین‌خوردگی نمایان می‌شود. درواقع می‌توان گفت تاقدیس سردرآباد کماکان فعال بوده و در حال تکامل و ارتفاع گرفتن است.

هرچه بر شدت چین خوردگی این تاقدیس و دیگر تاقدیس‌های منطقه افزوده می‌شود، درزه‌ها و ریزگسل‌های بیشتری در منطقه، در جهت عمود بر فشارش تشکیل می‌شوند و یا درزه‌های پیشین تکامل بیشتری پیدا کرده و بر میزان بازشدگی آن‌ها افزوده می‌شود. نکته حائز اهمیت اینجاست که بازشدگی درزه‌ها سبب ایجاد مسیرهای خطی نفوذ آب به زیر سطح زمین تا عمق مشخصی می‌شود. در مرحله بعد، آب نفوذی موجب فرسایش دیواره درزه و افزایش بازشدگی آن و درنهایت، ریزش دیواره‌ها و ایجاد کانال می‌گردد. از به هم پیوستن این کانال‌ها و حفرات، آبراهه‌های فرعی شکل می‌گیرند (تصویر ۳).

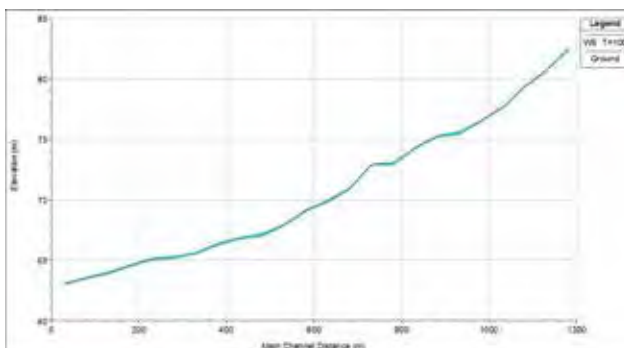
تصویر ۶-الف. تقسیم‌بندی میکروحوزه‌ها و آبراه‌های اصلی؛ ب. پروفیل طولی سطح آب در آبراهه شماره یک (منتهی به سازه آبی موجود)

هندسۀ رودخانه جزء اولین و اصلی‌ترین اطلاعات لازم برای شبیه‌سازی هیدرولیک رودخانه است. در واقع بر مبنای شکل سطح مقطع رودخانه است که پارامترهای هیدرولیکی آن نظیر سرعت، عمق و سطح آب‌گرفتگی مشخص می‌شود. در این پروژه، با استفاده از نقشه‌های توپوگرافی منطقه با مقیاس ۱:۵۰۰ در محیط ArcGIS اقدام به تهیه مقاطع عرضی با فواصل ۵۰ متر شد. نحوه نام‌گذاری آبراه‌ها در مدل هیدرولیکی اصلاح شده و منطبق با تقسیم‌بندی زیرحوزه‌هاست. بر این اساس، مدل هیدرولیکی دارای آبراه‌های شماره ۱، ۲ (با دوشاخه)، ۳ و ۵ است. نام‌گذاری گزارش هیدرولوژی و مدل هیدرولیکی در تصویر ۶-الف نشان داده شده است.

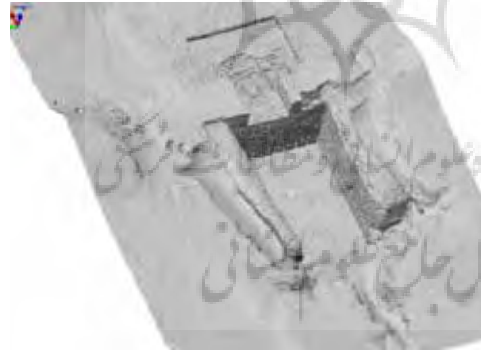
تصویر ۸:

مدل سه‌بعدی برداشت شده از سازه آبی چغازنبیل با تکنیک اسکن لیزری (نقش‌آوران توس ۱۳۹۲، ۱۸۵)

مستندسازی به روش اسکن لیزری، اولین شیوه بررسی تکمیلی به کار گرفته شده بود. این تکنیک با هدف تهیه یک مدل سه‌بعدی، از ریزترین جزئیات سازه آبی و تشخیص شیب‌بندی در اطراف و اجزای سازه، ماهیت شیارهای انتقال آب و ابعاد دقیق آن‌ها و همچنین امکان تهیه نقشه برش‌های متعدد از سازه انجام پذیرفت. نتایج به دست آمده از بررسی مذکور، نشان داد شیب عمومی در محوطه اطراف و سازه آبی در جهت دفع آب از داخل شهر باستانی به خارج از حصار سوم است. این جهت شیب در مسیر شیارها و کف‌سازی حوضچه‌های کوچک و بزرگ نیز بارز است. علاوه بر این، در انتهای دیواره‌های پشت‌بند، سازه یک دیواره مورب کوچک مشخص است که به نظر می‌رسد بخش‌های بازمانده از دو دیواری است که خروج آب را هدایت می‌کرده‌اند (تصویرهای ۷ و ۸).

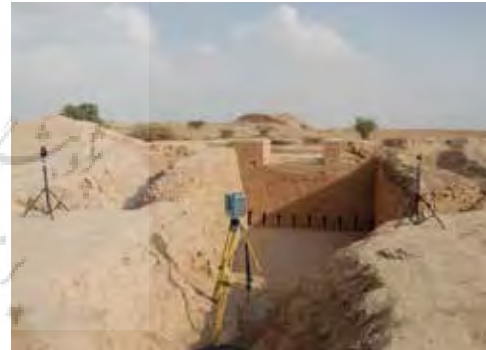
تصویر ۷:

سازه آبی چغازنبیل حین عملیات اسکن لیزری (نقش‌آوران توس ۱۳۹۲، ۱۸۴)

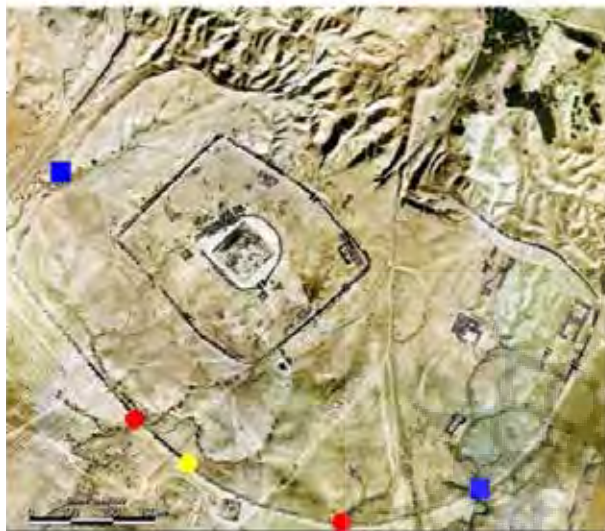
تصویر ۱۰:

■ سازه آبی موجود در محوطه
● آنومالی مغناطیسی با احتمال مرتبط بودن به سازه آبی
● آنومالی مغناطیسی با کاربرد نامشخص

محل هایی که مطابق بررسی های ژئومغناطیس، آنومالی های بزرگ در آن ها شناسایی شد
(نقش اوران توس ۱۳۹۲، ۲۴۰).

دومین شیوه بررسی تکمیلی، استفاده از روش مغناطیس‌سنجی است. این بررسی با هدف اطلاع از وضعیت لایه‌های پنهان، خصوصاً در محل‌های مشکوک به وجود سازه‌های مشابه انجام پذیرفت که عمدتاً در محل تلاقی مسیل‌های محوطه با حصار سوم بوده‌اند. با وجود برخی دشواری‌ها، به‌خصوص در تشخیص آنومالی‌های واقعی از غیرواقعی، ساختارهایی در ابعاد بزرگ در سه محل تشخیص داده شد که منطبق بر محل تلاقی مسیل‌های اصلی محوطه با حصار سوم است (تصویرهای ۹ و ۱۰).

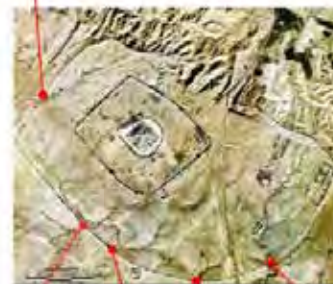
تصویر ۹:

جزئیاتی از آنومالی های مشخص شده در مغناطیس سنجی، که امکان وجود سازه های آجری مشابه را تأیید می کند
(نقش اوران توس ۱۳۹۲، ۲۴۱).

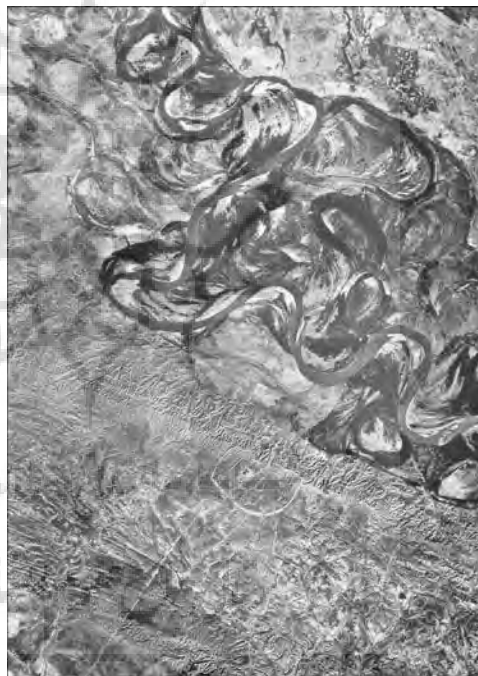
تصویر ۱۱:

در این تصویر هوایی، موقعیت شهر باستانی دوراونتاش (چغازنبیل) در مرکز تصویر نسبت به رودخانه دز آب و ناهمواری موسوم به طاق‌دیس سردارآباد مشخص است (گیرشمن ۱۳۷۳، ۱۹۸).

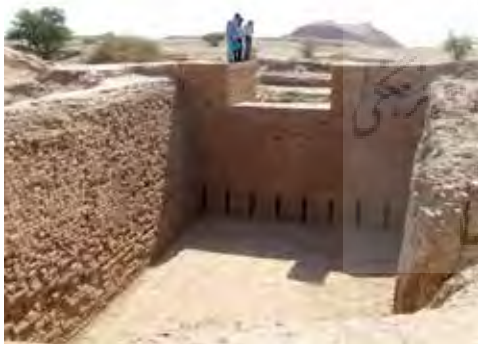
تصویر ۱۳:

نمایی کلی از سازهٔ آبی در وضعیت کنونی؛ زیگورات چغازنبیل در انتهای تصویر مشاهده می‌شود (نقش‌آوران توس ۱۳۹۲، ۱۳۵).

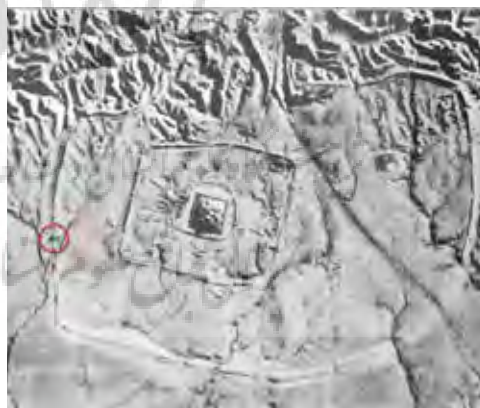
تصویر ۱۲:

موقعیت ساختار آبی چغازنبیل در ضلع غربی حصار سوم مطابق تصویر هوایی بعد از حفاری‌های باستان‌شناسی (گیرشمن ۱۳۷۳، ۲۰۱)

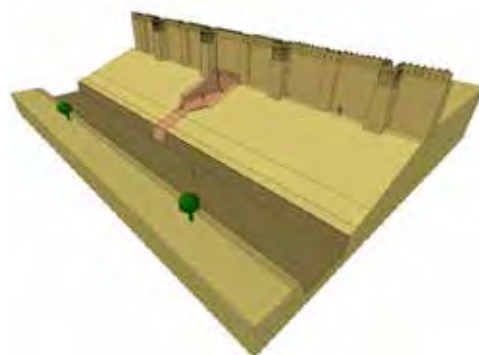
تصویر ۱۶:

بازسازی تصویری از سازه آبی چغازنبیل در زمان حیات (نقش‌آوران توس ۱۳۹۲، ۲۶۹)
