## مورفومتری فرسایش آبکندی و عوامل مؤثر بر ایجاد و گسترش آن (حوضه دشت چم فاضل در جنوب غرب استان ایلام)

نورالله نیک پور<sup>۱</sup>، دانشجوی دکتری ژئومورفولوژی، گروه جغرافیا، دانشگاه سیستان و بلوچستان، زاهدان، ایران.  
صمد فتوحی، دانشیار ژئومورفولوژی، گروه جغرافیا، دانشگاه سیستان و بلوچستان، زاهدان، ایران.  
حسین نگارش، استاد ژئومورفولوژی، گروه جغرافیا، دانشگاه سیستان و بلوچستان، زاهدان، ایران.  
مسعود سیستانی، دانشجوی دکتری ژئومورفولوژی، گروه جغرافیا، دانشگاه سیستان و بلوچستان، زاهدان، ایران.

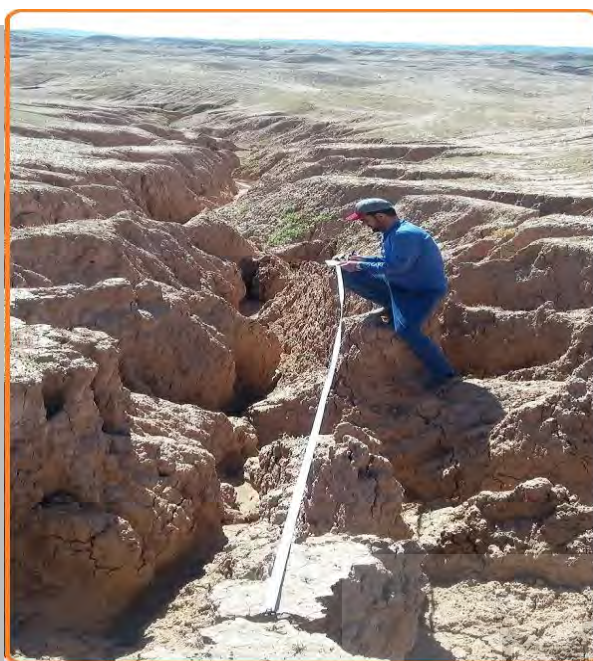
شکل ۱: گالی شماره یک و مورفومتری آن (نگارنده)

در این مطالعه مورفومتری آبکندها شامل، عرض، عمق، طول، ارتفاع از سطح دریا، و موقعیت جغرافیایی و معیارهای تقسیم بندی در سه نمونه خندق از محدوده مورد مطالعه به منظور بررسی عوامل مؤثر در ایجاد و گسترش این نوع فرسایش در منطقه، در جدول شماره ۱ و ۲ نشان داده شده است، که نتایج این مقادیر طبق تقسیم بندی گالی ها بر اساس عمق توسط Valentin, ۲۰۰۵

جزء گالی های متوسط تا عمیق به شمار می آیند. همچنین مقطع گالی ها به علت اینکه در اراضی سست ایجاد شده است U شکل بوده و حوضه ای در حدود ۱۵۰ هکتار از اراضی این منطقه را تحت تأثیر قرار داده است.

با توجه به داده ها در جدول شماره ۲ می توان نتیجه گرفت که آبکندهای حوضه به صورت عمدتاً دنداندار و پنجه ای، دائمی، از نوع آبکندهای متوسط تا بزرگ می باشند که به صورت پیوسته گسترش یافته اند. در ادامه تصاویری از مورفومتری گالی های نمونه را مشاهده می کنید که در هنگام بازدید میدانی از منطقه مورد مطالعه برداشت شده است. (عکس های شماره ۱ و ۲ و ۳).

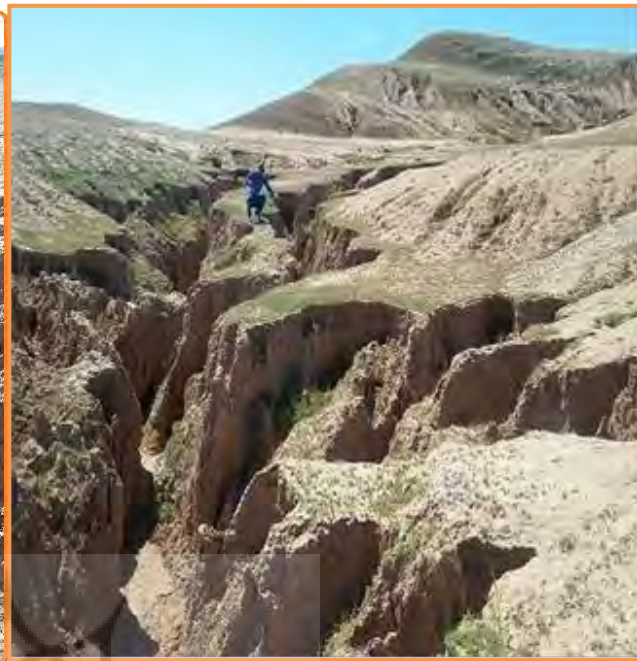
شکل ۲: مورفومتری خندق یا گالی شماره دو (نگارنده)

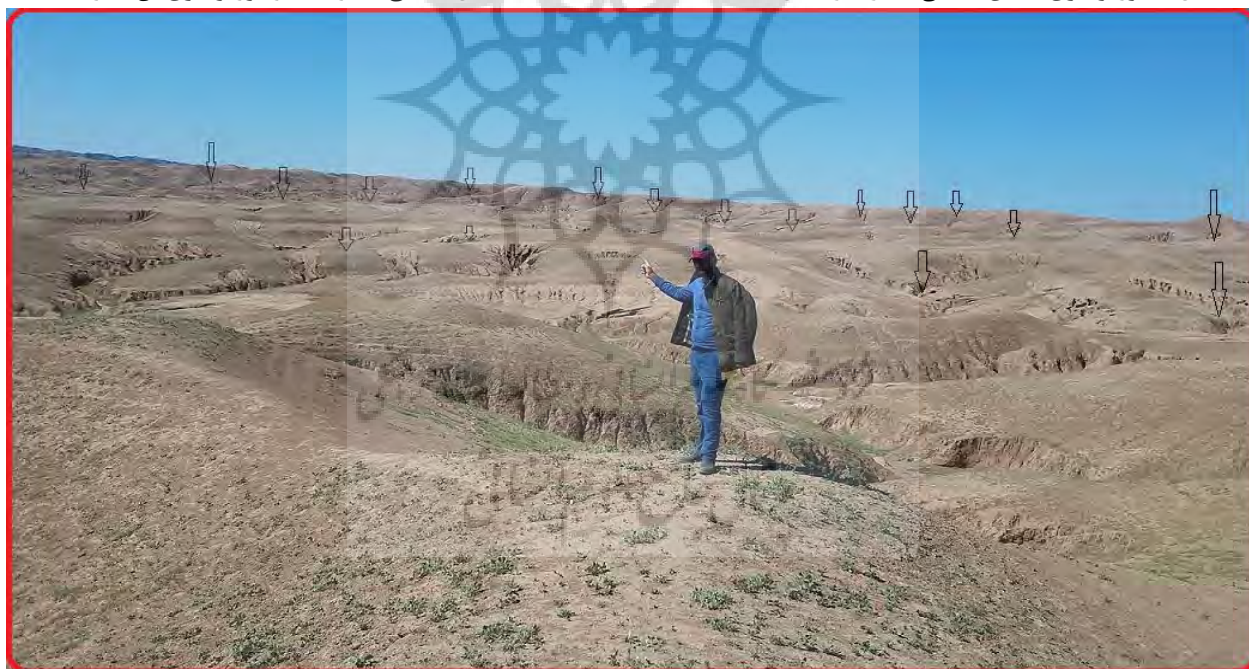
شکل ۳: تراکم خندق یا گالی های ایجاد شده در سطح دشت چم فاضل (نگارنده)

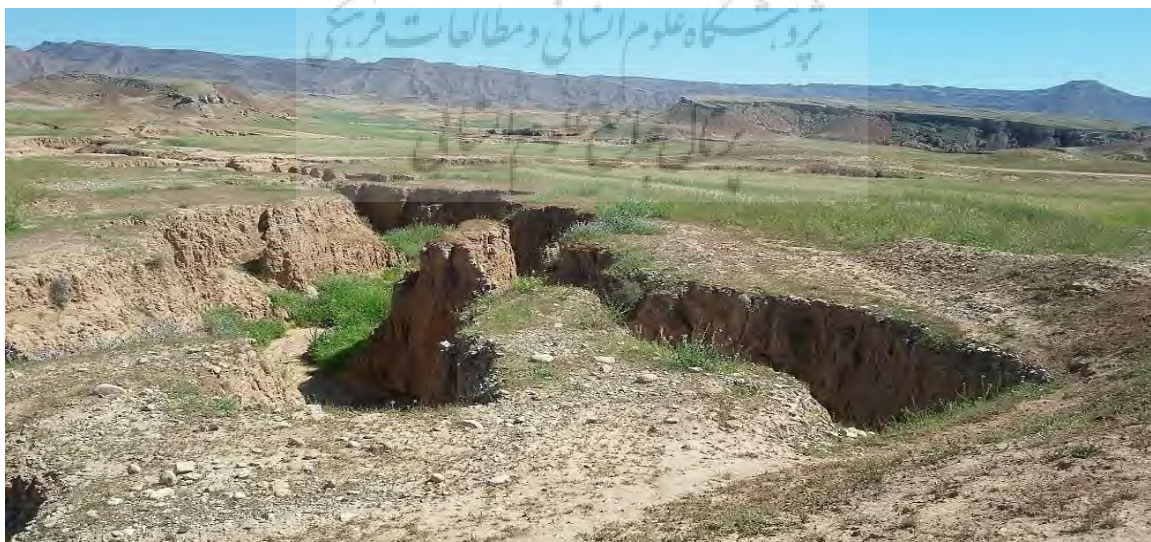
شکل ۴: کاربری اراضی منطقه (گندم و جو) تحت تأثیر فرسایش آبکندی

کاربری اراضی منطقه مورد مطالعه با توجه به اینکه قبلاً به صورت دیم کشت می شد، به دلیل فرسایش بسیار شدید (گالی زایی) و صعب العبور شدن برای رفت و آمد ماشین های کشاورزی و همچنین خشکسالی های اخیر تقریباً به صورت مرتع و بایر رها شده و فقط زمین های بسیار ناچیزی از آن به صورت گندم و جو کشت می شود که آن هم خود اگر مورد بی توجهی مسئولان واقع شود به تدریج توسط آبکند ها تخریب خواهد شد و به صورت یک محیط بایر و بلا استفاده باقی خواهد ماند. به همین جهت یکی از پارامترهای گسترش فعالیت گالی زایی در منطقه رها سازی زمین ها توسط کشاورزان و عدم توجه مسئولان و کشاورزان به وضعیت تخریب و فرسایش این زمینها می باشد. با توجه به نقشه شماره ۳، محدوده سفید رنگ در نقشه، محدوده اصلی گالی زایی (فرسایش آبکندی) است که مساحت آن حدود ۱۵۰ هکتار می باشد. و بجز پایین دست سد دویرج در غرب این حوضه که مناسب برای کشاورزی به صورت آبی است در دیگر مناطق حوضه کشاورزی به صورت دیم و پراکنده صورت می گیرد که عامل اصلی این کشاورزی به صورت پراکنده فرسایش آبکندی می باشد. از این رو کاربری اراضی مدیریت نشده و رها شده یکی دیگر از عوامل تحول فرسایش آبکندی در منطقه است. در اینجا فرسایش آبکندی نه تنها تحت تأثیر کاشت نادرست و تخریب زمین توسط کشاورزان قرار نگرفته، بلکه به علت عدم توجه کشاورزان به این زمین ها و رها کردن آنها به صورت بایر به علت خشکسالی باعث تشدید فرسایش آبکندی در منطقه شده است.

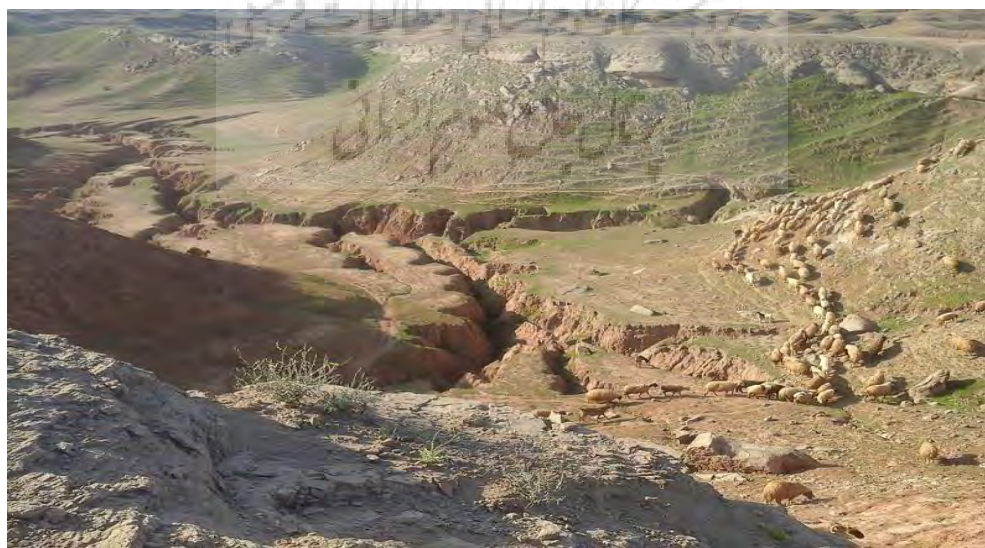
شکل ۵: نقش چرای بی رویه در تشدید فرسایش آبکندی منطقه (نگارنده)

با توجه به اینکه محدوده مورد مطالعه در غرب کشور و در نزدیکی مرز ایران و عراق واقع شده است و دارای آب و هوای نسبتاً گرم می‌باشد، محل قشلاق تمامی دامداران شهرستان آبدانان و دهلران و همچنین محل قشلاق دامداران مناطق سردسیر کرمانشاه و همدان نیز می‌باشد. از این رو چرای مفرط و بی رویه دام در این منطقه موجب تخریب پوشش گیاهی و لگدمال کردن خاکدانه‌ها می‌شود که این عمل خود موجب تسهیل نمودن مکانسیم فرسایش خاک در منطقه شده و شرایط تشکیل آبکندها را در منطقه دوچندان نموده است. به نظر می‌رسد با توجه به حجم سنگین چرای دام در منطقه، چرای بی رویه جزء اولین عوامل تأثیر گذار در تشدید فرسایش آبکندی در منطقه است.
