Scientific Note

Gypsum Nails as a Solution for Efficient Strengthening and Maintaining of Historical Architectural Decorations

Yaser Hamzavi*

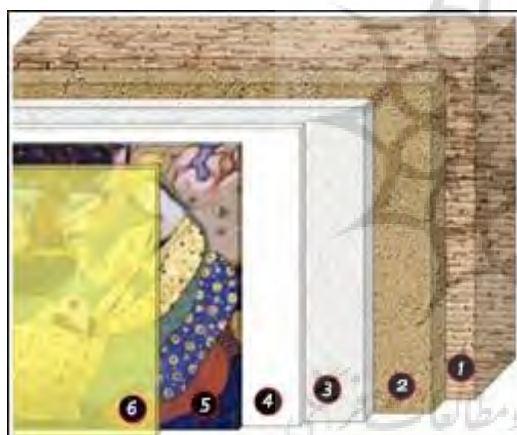
شکل ۱: طرح کلی از لایه‌های یک دیوارنگاره: ۱. تکیه‌گاه ۲. آستر ۳. بستر ۴. بوم‌کننده ۵. لایه رنگ ۶. ورنی

Fig. 1: Schematic picture of the layers of a wall paintings:
1. Support 2. Scratch coat 3. Fine coat 4. Primary layer
5. Paint layer 6. Varnish

جهت اجرای لایه آستر (لایه رویی تکیه‌گاه و لایه زیرین بستر) در آرایه‌های معماری و به‌ویژه دیوارنگاره‌ها (شکل 1؛ Fig. 1) بسیاری از مناطق ایران به دلیل شرایط اقلیمی خشک، در دوره‌های تاریخی از کاه‌گل استفاده شده است. همچنین جهت اجرای لایه بستر، ملات گچ که دارای قابلیت‌های ویژه‌ای است، به کار برده شده است. گاهی ضخامت لایه بستر گچی بسیار کم بوده (۱-۲ mm) که در زمان اجرا این اقدام می‌توانسته نشان‌دهنده هنر و قدرت دست هنرمند گچ‌کار باشد. نمونه این آثار در شهر یزد قابل مشاهده است. از جمله بناهای دوره آل مظفر (اوایل سده هشتم ه.ق.) که لایه آستر و لایه بستر در آرایه‌های معماری آن با ویژگی‌های ذکر شده است، می‌توان به بقعه سید رکن‌الدین و بقعه سید شمس‌الدین در شهر یزد اشاره نمود.

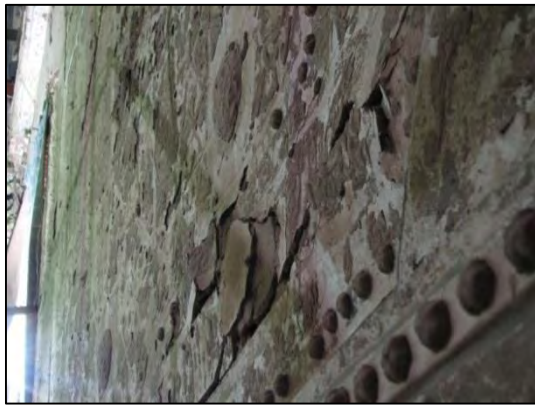
شکل ۳: فرسوده شدن و از بین رفتن بخش های زیادی از لایه آستر و شکستگی، ترک خوردگی و ریختگی بخش هایی از لایه بستر و ضعف اتصال آرایه های گچی قالبی به زمینه بستر

Fig. 3: Wearing out and destroying large parts of the Scratch coat and fracture, crackling and casting parts of the Fine coat and the weakness of bonding gypsum arrays to the ground

مسئله اساسی در رابطه با آرایه های این قبیل اینیه زمانی رخ می دهد که کاه و ایاف گیاهی موجود در کاه گل (لایه آستر) توسط موربانه ها خورده می شود که می توان گفت این مورد، یکی از آسیب های شاخص و متداول بناهای مرکز کشور است. با این اتفاق، لایه آستر انسجام خود را از دست داده و به صورت پودری و سست درمی آید. زمانی که این آسیب برای لایه آستر به وجود می آید، درواقع انفصال لایه های زیرین در آرایه معماری رخ داده است. یک لایه بستر گچی با ضخامت بسیار کم وجود دارد که اتصال آن در بسیاری از قسمت ها با زمینه زیرین کاملاً از بین می رود که با وضعیت موجود، نگره دارنده آرایه های دیگری از جمله: آرایه های گچی، طلاکاری و دیوارنگاره است (شکل ۳؛ Fig. 3).

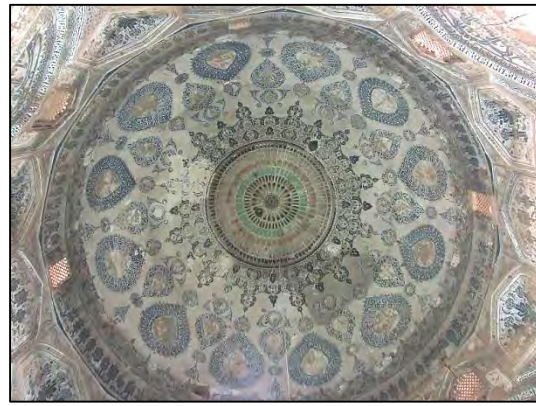
شکل ۲: آرایه های معماری سقف گنبد بقعه سیدرکن الدین
Fig. 2: Architectural arrays of dome roof of Rokn al-Din mausoleum

نقاشی، نقاشی های تزئینی، آرایه های طلاکاری و کاشی کاری اشاره نمود (شکل ۲؛ Fig. 2). آرایه های معماری فضای داخلی گنبدخانه از نظر وسعت، نسبتاً حجم زیادی دارد. قطر گنبد حدود ۱۱m و ارتفاع داخلی آن حدود ۲۰m است. لایه آستر در تمامی فضای داخلی این بنا از جنس کاه گل و لایه بستر در تمامی سطوح داخلی بنا (به جز ازاره کاشی کاری شده) از یک لایه بسیار نازک گچ است.

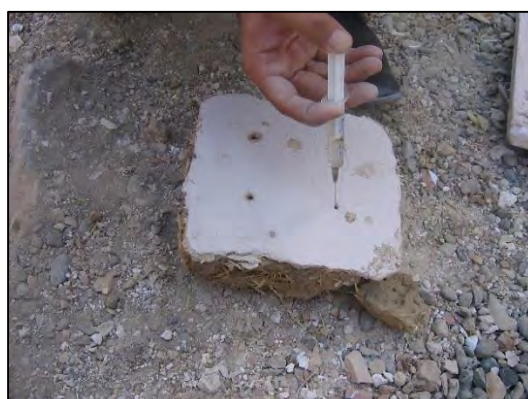
شکل ۴: نمونه‌سازی و شبیه‌سازی لایه‌های تکیه‌گاه، آستر، بستر و تزریق مواد استحکام‌بخش بین لایه‌ها
layers of Fig: 4: Sample construction and simulation support, Scratch coat, Fine coat and Injection of reinforcing materials between layers

رکن‌الدین یزد، تصمیم گرفته شد عملیات استحکام‌بخشی و تقویت اتصال لایه‌های گسسته به روش خاصی صورت پذیرد که جزئیات آن شرح داده شده است: ابتدا برای انتخاب مواد و شیوه مناسب، نمونه‌سازی انجام شد و آسیبی تقریباً مشابه بر روی نمونه‌ها ایجاد گردید. مواد مختلفی که در ذیل ارائه می‌گردد مورد آزمایش قرار گرفت (شکل ۴؛ Fig: 4) که در پایان، مواد و روش نوشته شده در شماره ۱۹ انتخاب شد (جدول ۱؛ Table 1).

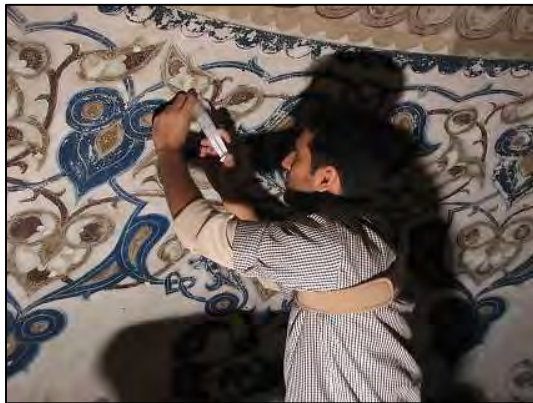
شکل ۶: تزریق ملات در فضاهای خالی بین لایه‌ها و استحکامبخشی لایه‌های آستر و بستر به روش میخ گچی
Fig: 6: Injection of mortar in void spaces between layers and strengthening of fine coat and scratch coat Gypsum Nail method

مرحله بعد، تزریق و اجرای ملات گچ به لایه‌های زیرین است. برای این کار از گچ بومی منطقه یزد و پودر سریش (جهت بالاتر بردن استحکام و همچنین کندگیر کردن ملات گچ) استفاده شد (شکل ۶؛ Fig: 6). اجرای این مرحله از حساسیت بالایی برخوردار است. عملیات

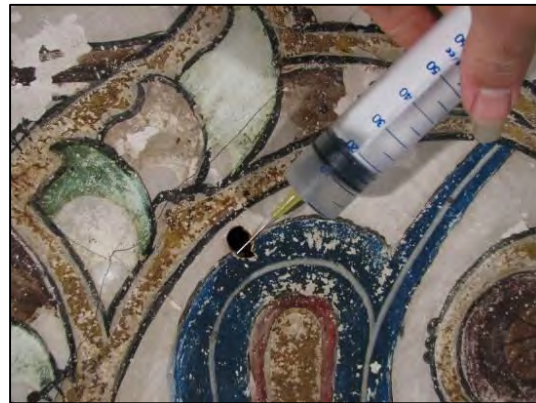
شکل ۵: تثبیت پشت و روی لایه بستر سقف گنبد بقعه سید رکن‌الدین
Fig: 5: Stabilization of back and forth of fine coat in dome roof of Rokn al-Din mausoleum

روش کار در معماری تاریخی بدین صورت است که در بخش‌هایی که ریختگی یا شکستگی لایه بستر مشاهده شد، حفره‌ای به عمق حدوداً ۸ cm در تکیه‌گاه (دیوار یا سقف آجری یا خستی) ایجاد گردید که قطر حفره در سطح لایه تکیه‌گاه کم (۲cm) و هر چه عمق زیادتر می‌شود، قطر حفره هم افزایش پیدا می‌کند. قبل از اجرای استحکام‌بخشی به شیوه میخ گچی، لازم است تا فضای خالی بین لایه بستر و تکیه‌گاه از خاک‌های فرسوده پاک شود و سطح رویی و زیرین لایه بستر تثبیت گردد (شکل ۵؛ Fig: 5).
