نقش بازآفرینی مجازی در حفاظت از آثار تاریخی در نمونه مطالعاتی ایوان موزائیک شهر بیشاپور

مطالعات معماری ایران

دو فصلنامه معماری ایرانی
شماره ۱۵ - بهار و تابستان ۹۸

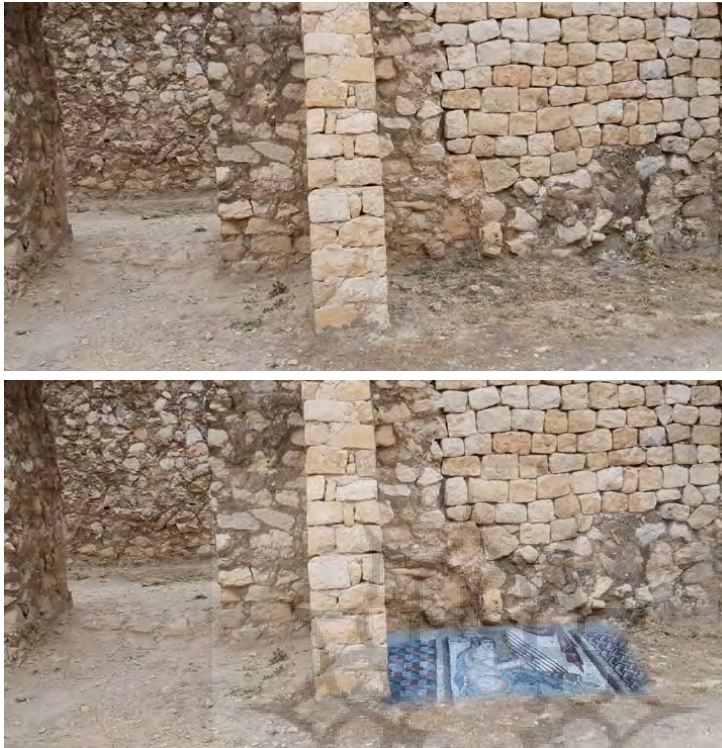
تصویر ۲: جانمایی مجازی یکی از نقوش موزائیکی که هم‌اکنون در موزه لوور نگهداری می‌شود

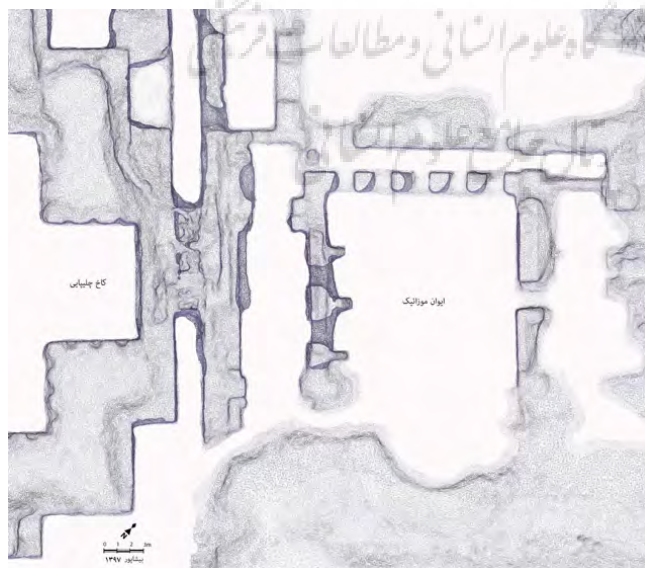
تصویر ۳: نقشه ایوان موزائیک. برداشت به روش فتواسکن توسط پرهپاد

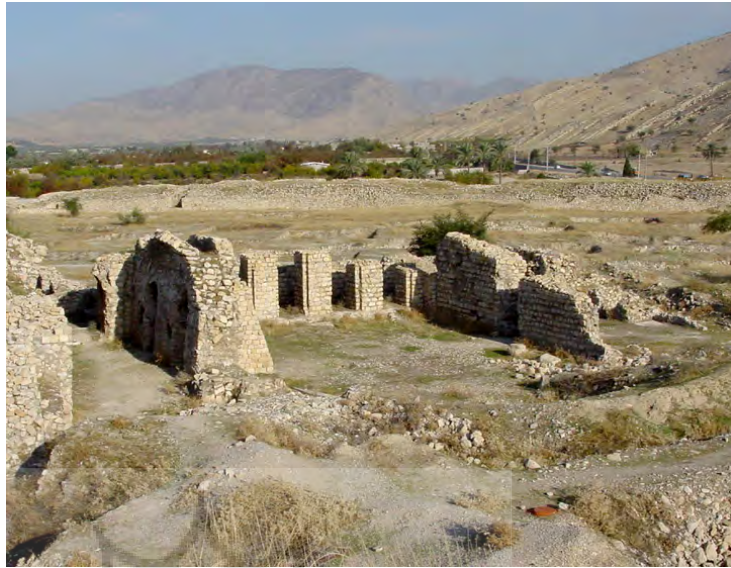
تصویر ۴: عکسی از ایوان موزائیک از سمت جنوب به شمال

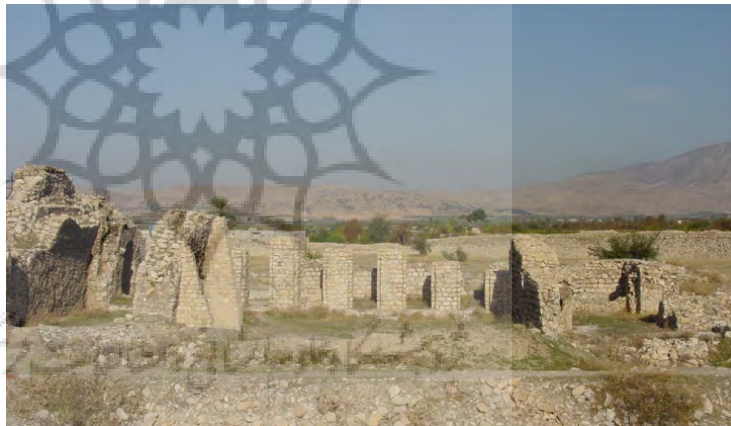
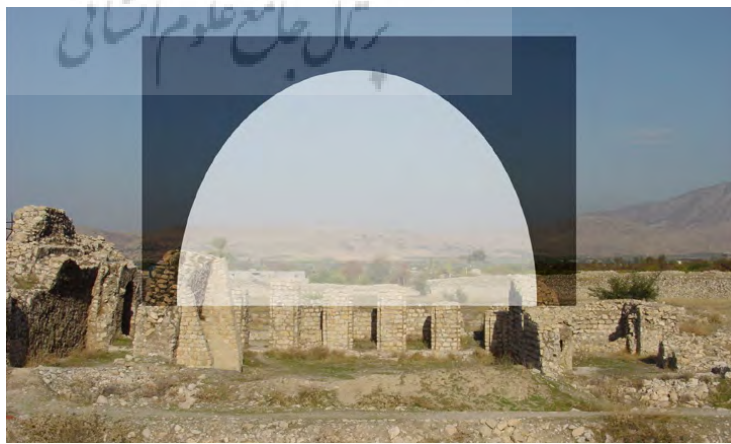
تصویر ۵: نمایی فرضی از طاق ایوان موزائیک

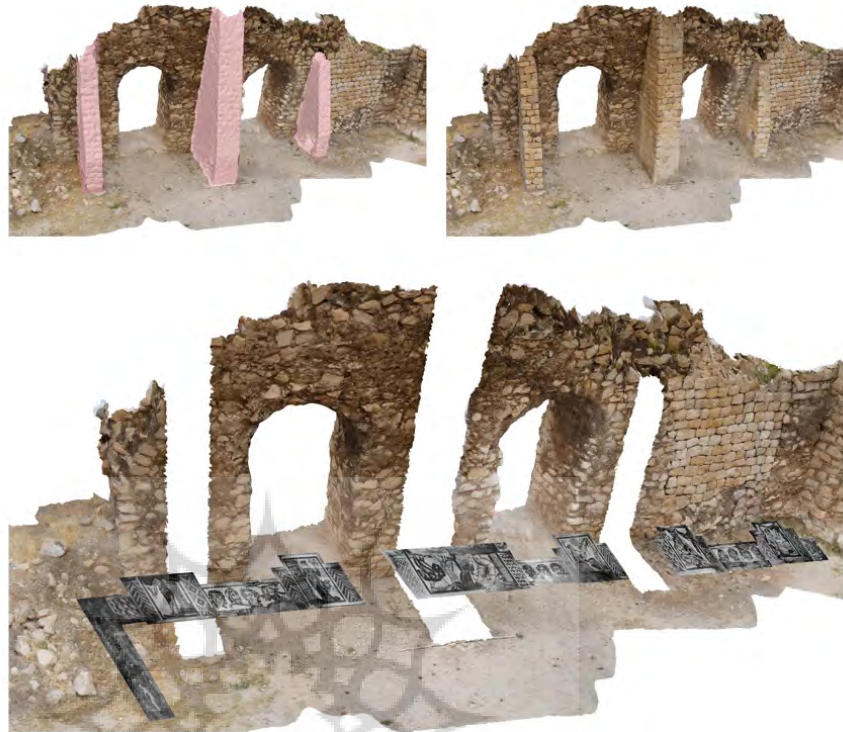
تصویر ۶: دیوار غربی ایوان، پشت‌بندها و موقعیت اصیل موزائیک‌ها

بازآفرینی به معنی آفرینش دوباره و ساختن چیزی است که پیش‌تر وجود داشته و یا به نظر برسد که همچنان وجود دارد. منظور از بازآفرینی در این پژوهش، فعالیت‌هایی است که منجر به ظهور چهره‌ای تکمیل‌شده از یک اثر تاریخی شود که به تصویر یا تصور اولیه احتمالی آن، بر اساس مستندات، نزدیک باشد. این آفرینش دوباره یک اثر تاریخی می‌تواند جنبه کالبدی و یا مجازی داشته باشد. بنابراین بازآفرینی، گستره وسیعی شامل بازسازی خود اثر، ساخت نسخه جدید از اثر، به تصویر کشیدن آن با فنون مختلف و تجسم آن به شکل مجازی را شامل می‌شود. بازآفرینی برخلاف بازسازی کالبدی، گاهی بدون افزودن و تنها با حذف بخشی از کالبدی که به هر نحو اثر اصیل را مخدوش کرده است، برآورده می‌شود. برای تصور شکل اولیه یک اثر تاریخی، وضعیت فعلی آن مهم‌ترین و مستندترین مدرک است. سپس، بسیاری از منابع مکتوب، ترسیمات و نقاشی‌های قدیمی که از اثر تاریخی به جای مانده، در برنامه‌های مرمتی، مستندات مؤثر هستند. دسترسی به اطلاعات واضح و دقیق، اساس برنامه‌های حفاظتی است. بدین منظور در این پژوهش، ایوان موزائیک توسط روش فتواسکن مستندنگاری شد. بدین طریق علاوه بر تهیه نقشه دقیق از بنا، حجم سه‌بعدی آن به صورت ابرنقطه تهیه شد. با بررسی دقیق احجام به دست آمده، بخش‌های مرمتی و الحاقی قابل تشخیص هستند. مطالعاتی دیگری که برای تصور شکل اولیه ایوان در دست است، مستنداتی است که گیرشمن تهیه کرده است. تطبیق عکس‌های موزائیک‌هایی که بیشتر آن‌ها از بین رفته‌اند و نقشه جانمایی این نقوش در پلان که وی به چاپ رسانده با برداشت‌های وضع موجود نتایج مفیدی را در اختیار قرار می‌دهد. اولین مطلب این است که دیوارهای پشتیبانی که برای حفاظت از فروافتادن دیوار احداث شده‌اند، بدون توجه به شکل اصلی بنا ساخته شده‌اند. به عبارت دیگر آن‌ها روی سطحی ساخته شده‌اند که طرح‌های موزائیکی در اصل قرار داشته‌اند. موضوع بعدی، تشخیص دو دوره متفاوت تاریخی دیوارهای ایوان است که نشان می‌دهد موزائیک‌ها به دوره اول تعلق داشته‌اند و در دوره دوم حذف شده‌اند. گیرشمن در گزارش کاوش خود به چهار لایه کف‌سازی اشاره می‌کند که به دوره‌های تاریخی متفاوتی مربوط بوده‌اند. او در ۳۰ سانتی‌متری بالای کف چهارم یک سکه دوره عباسی یافت که نشان می‌دهد که بنا تا آن دوره مورد استفاده بوده است. کف‌سازی حاوی موزائیک‌ها که مربوط به زمان ساخت بنا هستند حدود ۲۵ سانتی‌متر پایین‌تر از دوره دوم معماری آن قرار داشته‌اند. در واقع این لایه دوم، هم‌دوره تغییرات در دیوارهای ایوان است. کشف سکه‌های دوره اموی این تغییرات را به این دوره تاریخی منسوب می‌کند (گیرشمن ۱۳۷۸، ۴۳-۴۴). بنابراین مسئله‌ای که مطرح می‌شود این است که اگر بازسازی کالبدی ایوان مجاز دانسته می‌شود، کدام دوره تاریخی اولویت داشت؟ حذف دیوارهای حفاظتی، با در نظر گرفتن مسائل فنی، دور از دسترس نیست ولی اصرار بر بازسازی شکل اولیه ایوان که حاوی موزائیک‌ها بوده، دوره دوم ایوان را از بین خواهد برد (تصاویر ۶ و ۷).

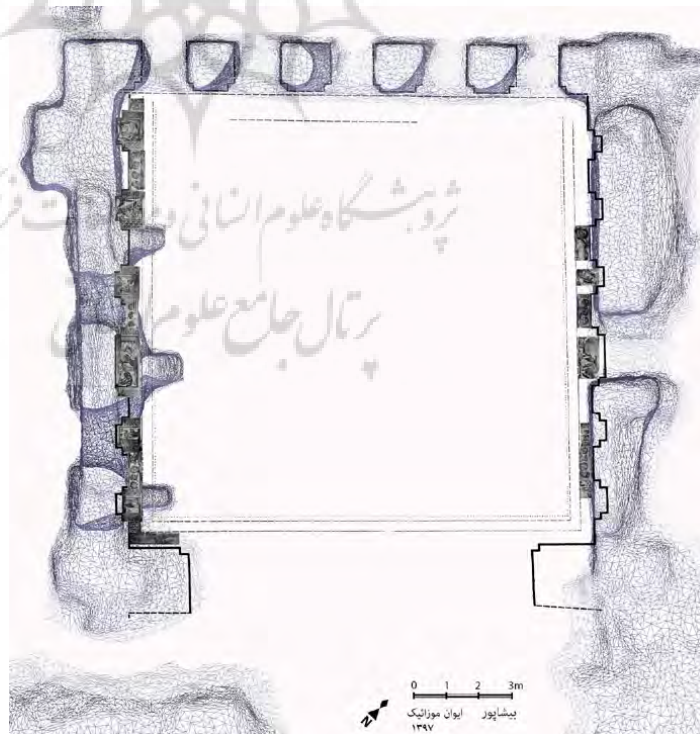
تصویر ۷: نقشه وضعیت فعلی ایوان موزائیک با تطبیق با تصاویر موزائیک‌ها
