## بررسی تغییرات مکانی- زمانی مورفولوژی رودخانه سیلاخور در استان لرستان

سیامک شرفی\* - استادیار ژئومورفولوژی گروه جغرافیا، دانشگاه لرستان.  
حبیب آراین تبار- دکتری ژئومورفولوژی، دانشگاه رازی کرمانشاه.  
زهرا کمالی- دکتری زمین شناسی، دانشگاه بیرجند.

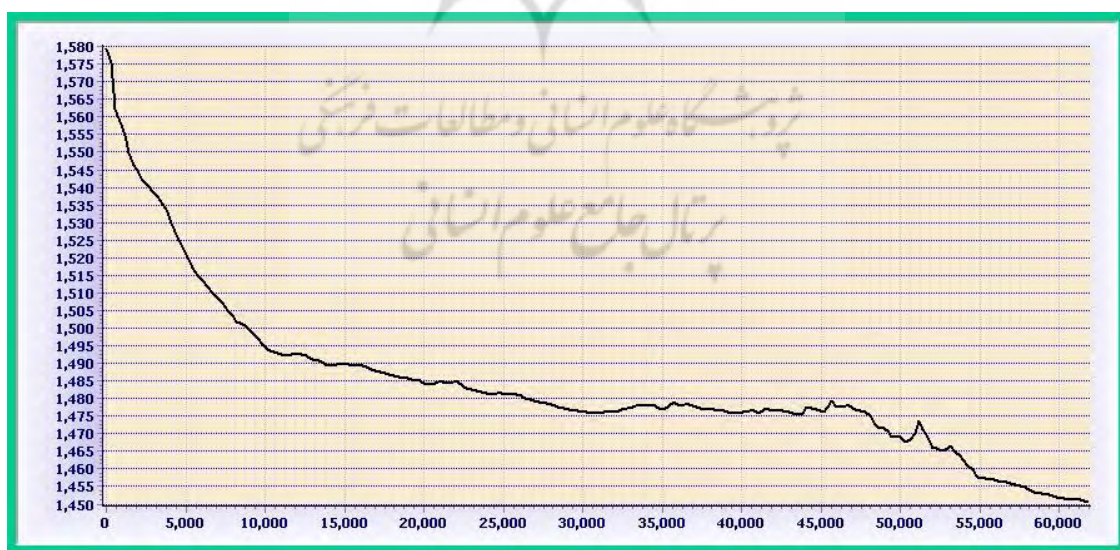
شکل ۲: نیمرخ طولی بازه مورد مطالعه رودخانه سیلاخور

کشاورزی و باغداری منطقه نیز به شمار می‌رود. طول آن شرقی - غربی و خاک آن بسیار مرغوب و حاصلخیز است. شهرهای اشترینان، بروجرد، چالانچولان و دورود در محدوده دشت قرار دارند. رودخانه سیلاخور از غرب به شرق در داخل دشت جریان دارد و شاهرگ حیات این منطقه محسوب می‌شود. دشت سیلاخور بر روی گسل اصلی جوان زاگرس واقع شده و منطقه‌ای زلزله خیز است. بازه مورد مطالعه رودخانه سیلاخور با طول ۶۱ کیلومتر در بخش میانی دشت واقع شده که ارتفاع مسیر عبور رودخانه از ۱۴۵۰ در پایین دشت تا ۱۵۸۰ در بالادست متغیر است (شکل ۲).

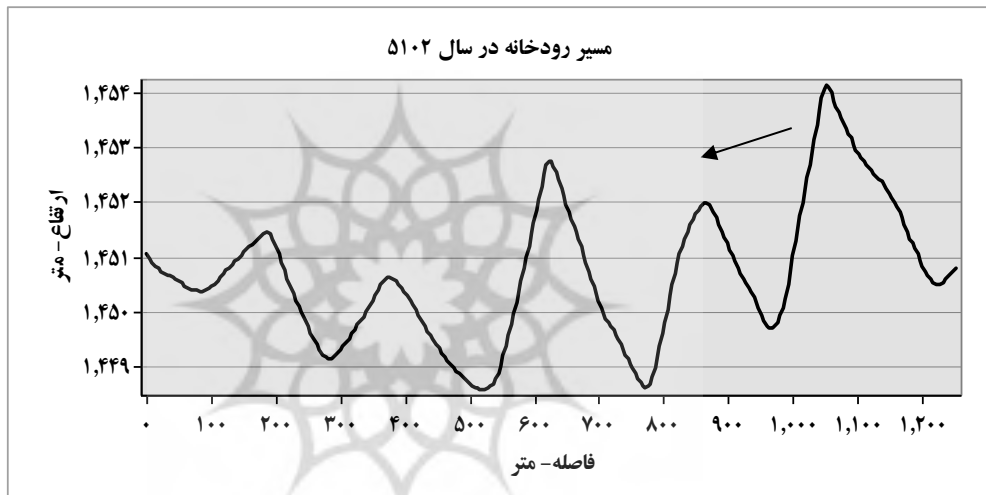
شکل ۶: تغییرات مکانی (ارتفاعی) مسیر رودخانه در سه دوره زمانی مورد مطالعه در بازه ای به طول ۱۲۰۰ متر (موقعیت مکانی ۴۰,۰۱ - ۳۳,۵۴). فلش ها جهت جریان رودخانه را نشان می دهند.

بررسی نیمرخ طولی نقاطی که در هر سه دوره زمانی تغییر داشته اند، بیانگر این است که با وجود تغییرات جانبی رودخانه (فرسایش کناری) به شکل فرسایش و رسوبگذاری، از نظر عمق بستر نیز رودخانه تغییرات داشته است. به عبارت دیگر، عمل حفر و رسوبگذاری در بستر رودخانه نیز انجام شده است (شکل ۶). همان طور که در نیمرخ‌های طولی مشاهده می‌شود در بازه ای به طول ۱,۲ کیلومتر از بخش اول رودخانه، تغییرات ارتفاعی در مکانی که رودخانه تغییرات جانبی و جابجایی بستر داشته است، رخ داده است. در سال ۱۹۹۵، تغییرات ارتفاعی بین ۱۴۵۴,۵ تا ۱۴۴۸,۵ متر از سطح دریا بوده است. به عبارتی رودخانه در این بازه، ۶ متر اختلاف ارتفاع داشته است. در سال ۲۰۰۵ تغییرات ارتفاعی بین ۱۴۴۸ تا ۱۴۵۳ در نوسان بوده (۵ متر اختلاف ارتفاع) و موقعیت نقاط دارای تغییرات ارتفاعی نیز در مقایسه با سال ۱۹۹۵ متفاوت بوده است. در سال ۲۰۱۵، تغییرات ارتفاعی بین ۱۴۴۸,۵ تا ۱۴۵۴,۲ متر از سطح دریا متغییر بوده، اما روند تغییرات مشابه سال ۲۰۰۵ بوده است. بنابراین نیمرخ‌های طولی بازه مورد مطالعه، بیانگر تغییرات بستر و عمق رودخانه هستند. هم چنین نیمرخ عرضی رودخانه در این بازه، بیانگر تغییرات عرضی و ارتفاعی بستر در موقعیت مکانی ذکر شده در شکل ۷ است. عرض بستر در سال‌های ۱۹۹۵ و ۲۰۰۵، حدود ۴۵ متر و در سال ۲۰۱۵ حدود ۲۰۰ متر بوده، یعنی در سال ۲۰۱۵، عرض رودخانه حدود ۱۵۵ متر پهن تر شده است. تغییرات ارتفاعی بستر در سال‌های ۱۹۹۵ و ۲۰۰۵ حدود ۰/۵ متر و در سال ۲۰۱۵ حدود ۲/۵ متر بوده است.

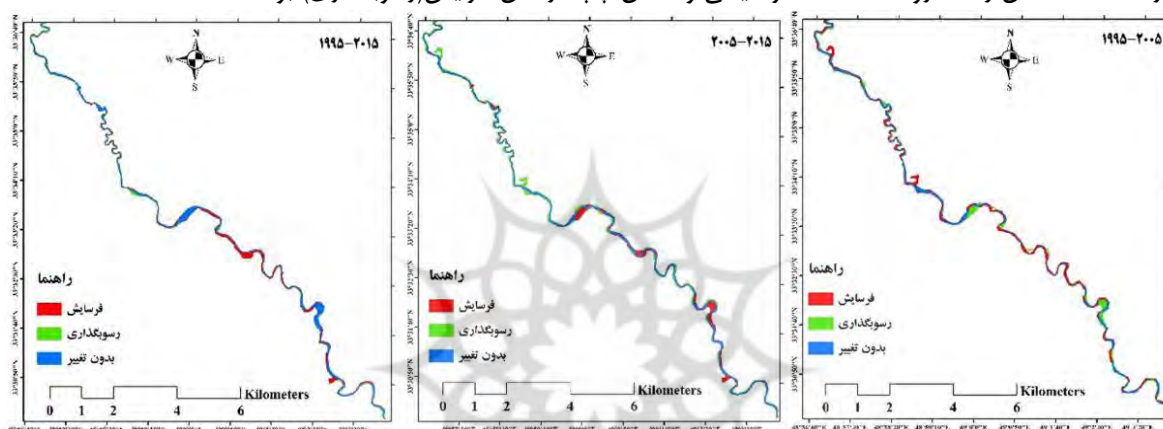
شکل ۸: تغییرات زمانی میزان فرسایش، رسوبگذاری و محدوده های بدون تغییر رودخانه سیلاخور در بازه اول

پس از شناسایی تغییرات مکانی رودخانه سیلاخور، جهت بررسی تغییرات زمانی رودخانه سیلاخور در بازه های زمانی مورد مطالعه، با استفاده از ابزار union در محیط نرم افزار Arc GIS و براساس توضیحات داده شده در شکل ۴، محدوده های فرسایشی، رسوبگذاری و بدون تغییر رودخانه تعیین شدند. رنگ آبی بستر فعال رودخانه، رنگ قرمز محدوده فرسایش یافته و کانال فعلی رودخانه و رنگ سبز محدوده افزایش یافته و رسوبگذاری شده را نشان می دهد. بررسی شکل های ۸، ۹ و ۱۰ نشان می دهد که رودخانه دارای نیروی تخریبی و فرسایشی بوده و کانال رودخانه در هر ۳ دوره زمانی در حال جابجایی بوده است. اما تفاوت هایی در جابجایی ها در هر نقطه و در هر دوره زمانی در مقایسه با دیگر دوره های زمانی، به صورت فرسایش، رسوبگذاری و یا بدون تغییر مشاهده می شود. اما به طور کلی در بازه های اول، دوم و سوم در ۳ دوره زمانی مورد مطالعه، ساحل راست رودخانه عمدتاً فرسایشی و ساحل چپ در حال افزایش (رسوبگذاری) بوده است.

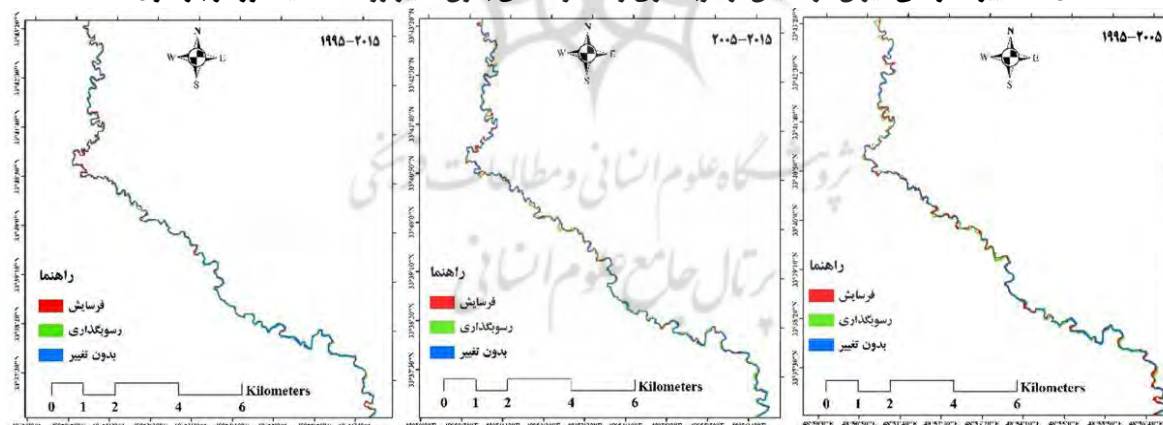
شکل ۹: تغییرات زمانی میزان فرسایش، رسوبگذاری و محدوده های بدون تغییر رودخانه سیلاخور در بازه دوم

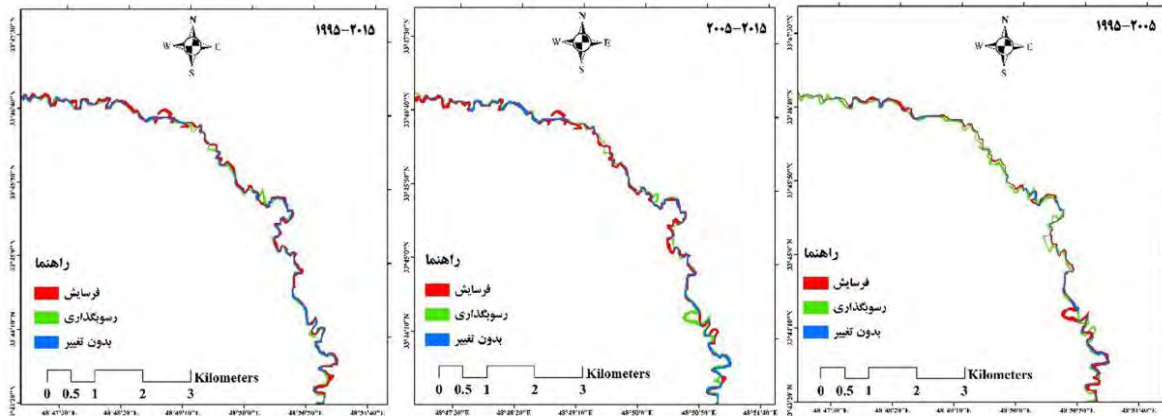
شکل ۱۰: تغییرات زمانی میزان فرسایش، رسوبگذاری و محدوده های بدون تغییر رودخانه سیلاخور در بازه سوم پس از محاسبه میزان فرسایش، رسوبگذاری و محدوده های بدون تغییر رودخانه، براساس شکل ۱۱ و جدول ۱، بیشترین میزان فرسایش در بازه زمانی ۱۹۹۵-۲۰۰۵، بالاترین مقدار افزایش (رسوبگذاری) در بازه های زمانی ۱۹۹۵-۲۰۰۵ و ۲۰۱۵-۲۰۰۵ و بیشترین محدوده بدون تغییر در بازه زمانی ۲۰۱۵-۲۰۰۵ بوده است. هم چنین بیشترین تغییرات رودخانه سیلاخور در بین بازه های زمانی مورد مطالعه، مربوط به بازه زمانی ۲۰۰۵ نسبت به ۲۰۱۵ و کمترین تغییر در بازه زمانی ۱۹۹۵ نسبت به ۲۰۱۵ بوده است.

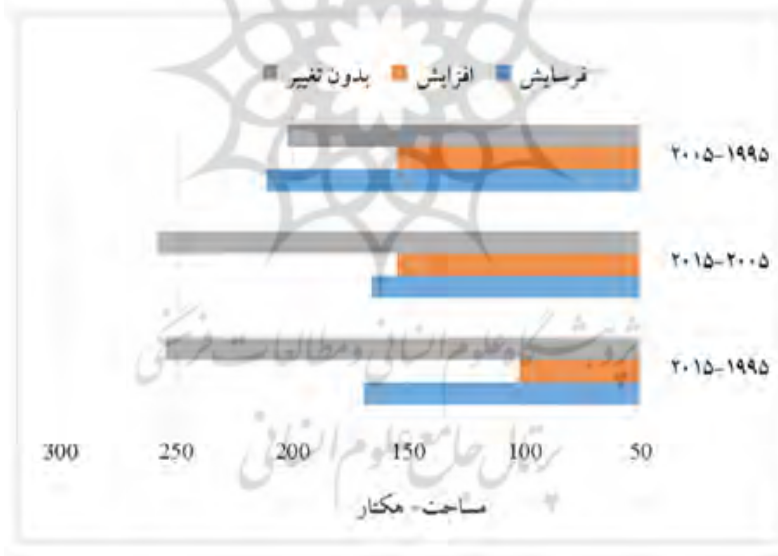
شکل ۱۱: تغییرات زمانی میزان فرسایش، رسوبگذاری و محدوده های بدون تغییر رودخانه سیلاخور در بازه های زمانی مورد مطالعه

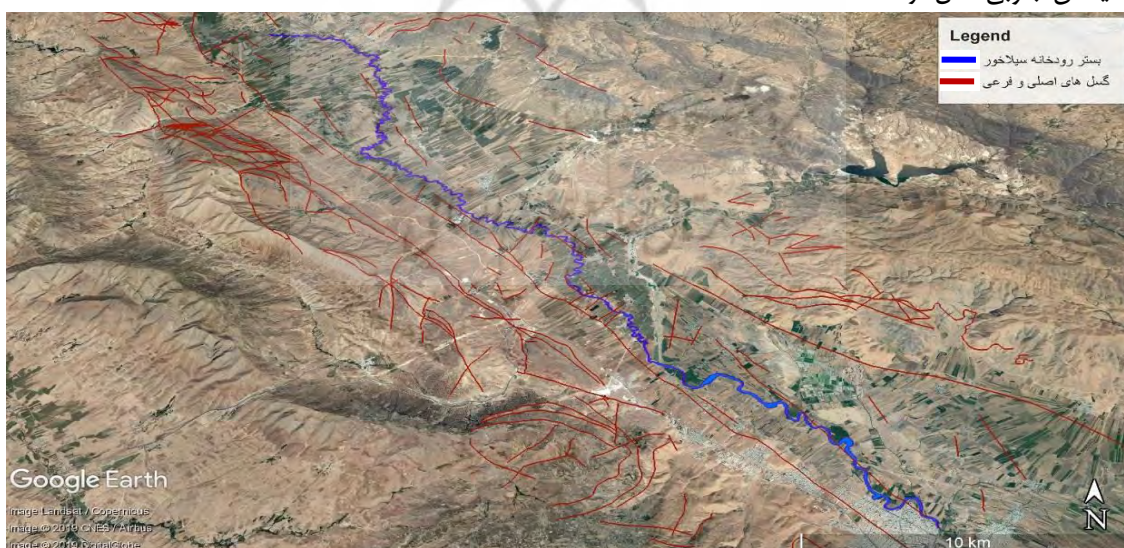
شکل ۱۲: حالت ماندگاری بازه مورد مطالعه رودخانه سیلاخور در ارتباط با گسل‌های اصلی و فرعی محدوده دشت سیلاخور

جهت بررسی تاثیر احتمالی ساختارهای زمین‌شناسی در تغییرات بستر رودخانه، از نقشه‌های زمین‌شناسی ۱:۱۰۰۰۰۰ به همراه فیلتر گذاری بر روی تصاویر ماهواره Aster با قدرت تفکیک ۱۵ متر در ۴ جهت ۰، ۴۵، ۹۰ و ۱۳۵ درجه نقشه گسل‌ها و ساختارهای عمده زمین‌شناسی استخراج شد و با روی هم گذاری لایه‌ها، مسیر آبراهه‌ها مورد بررسی و ارزیابی قرار گرفت. بررسی‌ها نشان داد که رودخانه سیلاخور که در دشت سیلاخور در جهت شمال غرب به جنوب شرق جریان دارد، از مسیر گسل دورود تبعیت می‌نماید و در راستای آن جریان دارد و گسل دورود در ساحل جنوب غربی رودخانه امتداد یافته است و رودخانه مذکور تنها در یک نقطه راستای گسل را قطع نموده تا اینکه در محل شهر دورود بطور کلی آن را قطع نموده و رو به جنوب تغییر مسیر می‌دهد. این امر نشان از بالاتر بودن ساحل چپ نسبت به ساحل راست می‌باشد. هم‌پوشانی نقشه گسل‌ها و مسیر رودخانه سیلاخور نشان می‌دهد که در بخش شمالی منطقه بیشتر مسیر رودخانه در مسیر شاخه‌های گسلی با روندهای شمال غرب- جنوب شرق هم جهت با گسل دورود و برخی شاخه‌های گسلی تقریباً عمود بر گسل می‌باشند که می‌توانند جز شکستگی‌های ریدل و آنتی ریدل محسوب گردند. شکستگی‌ها بطور عمومی در دو دسته مشخص دیده می‌شوند که یک دسته از آنها (به تقریب) موازی با گسل هستند و دسته دیگر زاویه‌ای منفرجه با آن می‌سازند و دسته اول به‌طور عمومی فراوان‌تر و پیوسته‌تر از دسته دوم هستند. تمامی ساختارهای شکستگی در فرادواره گسل دورود مسیر رودخانه را تحت تاثیر قرار داده‌اند. وجود چنین عاملی باعث شده تا در مناطق برخورد گسل و رودخانه با ایجاد شکست و انحنا مسیر کلی رودخانه تغییر کند و رودخانه در جهت متفاوت نسبت به قبل جریان یافته و از مسیر گسل پیروی کند (شکل ۱۲). مقادیر به دست آمده از شاخص‌های ژئومورفیک در نتیجه مطالعه کمالی و همکاران (۱۳۹۷) حاکی از فعالیت‌های نوزمین ساختی گسل در منطقه است و محدوده مورد مطالعه براساس طبقه بندی LAT در کلاس یک قرار می‌گیرد که نشان دهنده فعالیت‌های زمین‌ساختی شدید است و بخش شمالی گسل نسبت به بخش جنوبی فعال‌تر است.

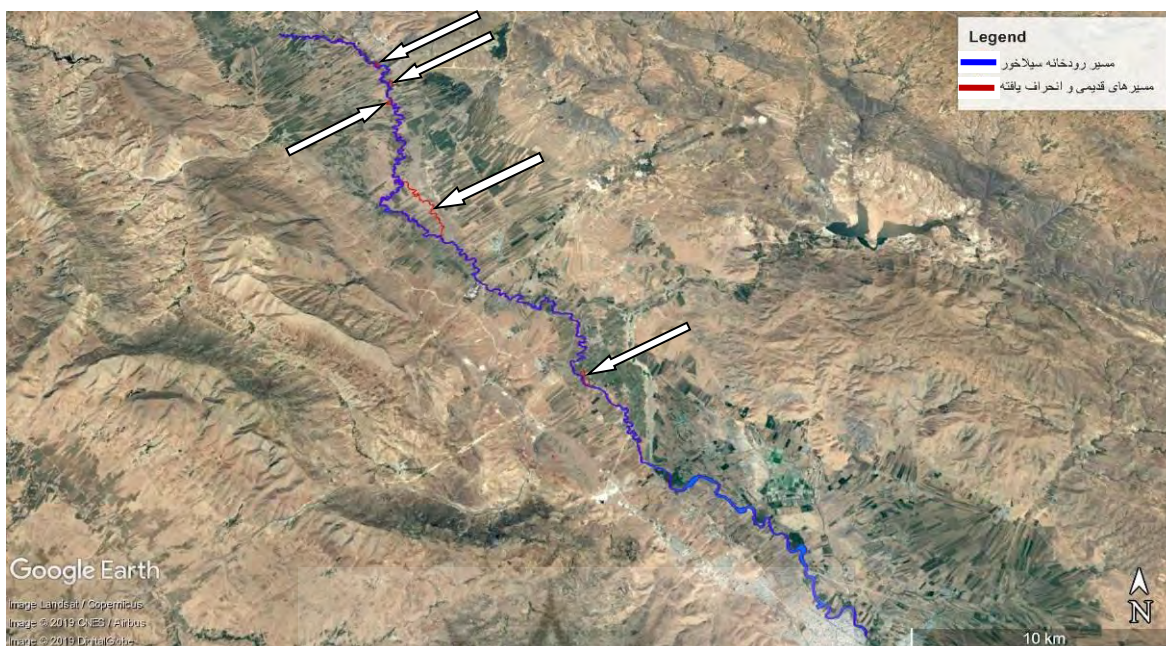
شکل ۱۴: مسیرهای قدیمی و انحراف یافته رودخانه سیلاخور

مئاندرهای رودخانه سیلاخور، دارای حرکات عرضی و طولی هستند که این حرکت باعث ایجاد تغییرات در مسیر رودخانه و موجب فرسایش در کناره ها و بستر رودخانه شده اند. در بعضی از کناره ها به خصوص در جاهایی که مواد ریزدانه سست هستند، این تغییرات بیشتر مشهود می باشد. در این حالت کناره های آن بصورت تکه های کوچک و بزرگ در قسمت مقعر رودخانه می افتد و در آب به رسوب قابل حمل تبدیل می گردد. شکل ۱۴، قطع شدگی<sup>۱</sup> که از مهمترین خصوصیات رودخانه های مئاندری بوده و در مئاندرهای رودخانه سیلاخور هم اتفاق افتاده است، را نشان می دهد.

این قسمت‌ها به علت پرشدن به وسیله مواد سیلابی، توسط کشاورزان اشغال شده است. بیشتر این موارد در میان روستای چالانچولان بوزازنا رخ داده است که علاوه بر تغییرات مورفولوژی بستر رودخانه، مشکلات دیگری را از لحاظ اجتماعی، اقتصادی برای ساکنین ایجاد نموده است. با توجه به عکسهای هوایی سال ۱۳۳۵ و تصاویر سالهای اخیر گوگل ارث دشت سیلاخور و مقایسه آنها، تغییرات قابل توجهی در سه دهه در بستر این رودخانه اتفاق افتاده است که عمده ترین دلیل آن وجود فعالیتهای انسانی می باشد. به این صورت که بعد از به هم خوردن نظام ارباب و رعیتی در منطقه، در محدوده اطراف رودخانه مردم و کشاورزان محلی برای تصرف اطراف رودخانه و تبدیل آن به مزارع روی آورده اند و چون هیچ نهادی در آن زمان هنوز بوجود نیامده بود، باعث شد که حریم رودخانه به وسیله افراد محلی به مزارع تبدیل شود. این عمل به تنگ شدگی شدید بستر رودخانه منجر شد، به نحوی که در حال حاضر حتی مجرای هشت متری را در میان روستاهای حاشیه رودخانه می توان مشاهده کرد. در صورتی که در این مناطق حریم رودخانه در گذشته بیش از یک کیلومتر هم می رسیده است که فقط بستر رودخانه بوده است. سلطانی گردفرامرزی و همکاران (۱۳۹۵)، تغییرات کاربری اراضی اطراف رودخانه و به طور کلی دخل و تصرف انسان در بستر رودخانه گاماسیاب را عامل اصلی تغییرات مورفولوژی این رودخانه معرفی کرده اند. هم چنین برداشت شن و ماسه از بستر رودخانه سیلاخور توسط اهالی منطقه و وجود چند کارخانه ماسه شویی در بستر و حریم رودخانه از دیگر دلایل تغییرات شکل رودخانه به صورت فرسایش و یا رسوبگذاری در دوره های زمانی مورد مطالعه و زمان کنونی می باشد. علاوه بر این عوامل باید سیلاب های مخرب را نیز به عنوان یکی از عوامل تغییر بستر و مورفولوژی رودخانه ذکر کرد.
