حسن قادر

بررسی تحول سیمای جنوبی ایوان تخت مرمر

بر مبنای عکسهای
آلبوم‌خانه کاخ گلستان

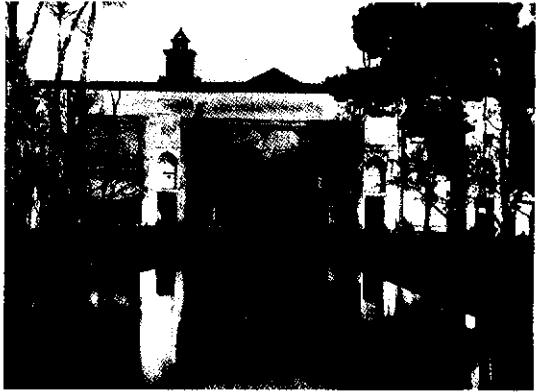
ت ۸. (راست) حوض
و نالار تخت مرمر
همان، مأخذ: همان،
ایوم ۳۳۶

قاب نقاشی بالای ایوان اول تغییر کرده و سپس
کاملاً پاک شده است و دیگر نقشی روی آن نمی‌بینیم.
ارسی اتاقهای گوشوار در این دسته از تصاویر دو بار
تغییر کرده است؛ نخست نقوش آنها دگرگون شده؛ سپس
نقوش آنها حذف شده است. برج سمت چپ بالای بنا
فقط در تصویر ۸ دیده می‌شود.

در طاق نمای بالای ورودیهای دو طرف ایوان
تخت دو دریچه است که به حیاط جنوبی اشراف دارد
و در تصویر ۸ مسدود شده است. احتمالاً در این
دوره غلام‌گردها را تغییر داده و جلو مقرنسها را
پوشانده‌اند.

در تصویر ۸، افزون بر پوشیده شدن دریچه
ارتباطی غلام‌گرد و حیاط، ساختمان برج تغییر کرده
و پوسته نقاشی شیروخورشید بر سنتوری بالای ایوان
اضافه شده است. نیم‌ستونهای روی جرزهای سراسری

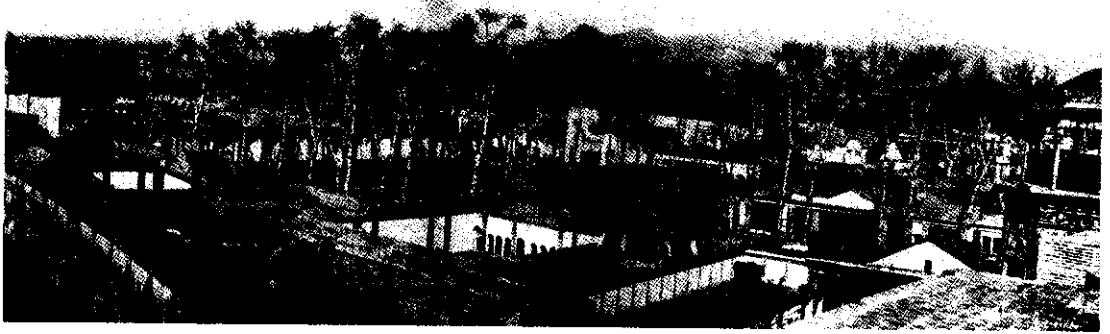
ت ۲۰ و ۲۱، ایضاً جهان
تاریخ و از پشت بام
نکته به طرف شمال
انداخته شده دیوانخانه
تخت مرمر و کوههای
سمت کند سولقان
پیداست، ۱۳۰۵ق.
مأخذ: همان، آلبوم ۱۴۴
(این دو تصویر را به
یکدیگر متصل کرده‌ام)

شرح تصاویر دسته سوم (ت ۲۰-۲۳) در تصاویر ۲۰ و ۲۱، محدوده باغ دیوان‌خانه، ارگ، و بناهای غربی آن مشخص است. در این تصاویر، سردر و روی باغ، که به «در سلام» معروف بوده، پیداست. همچنین می‌توان موقعیت عکاس را در تصاویر دسته اول و دوم مشخص کرد. دو تصویر ۲۰ و ۲۱ از بام تکیه دولت به سمت شمال و شمال غربی گرفته شده است. بخشی از سردر شمالی ارگ در تصویر ۲۱ و هم‌جواری تالار مخصوص و ایوان تخت مرمر (دیوان‌خانه تخت مرمر) در تصویر ۲۰ پیداست.

در حاشیه تصویر ۲۰ نوشته‌اند:

ایضاً همان تاریخ و از پشت بام تکیه بطرف شمال انداخته شده دیوانخانه تخت مرمر و کوههای سمت کند سولقان پیداست.

و در حاشیه تصویر ۲۱:

ایضاً همان تاریخ از پشت بام تکیه دیوانخانه تخت مرمر و کوههای کند پیداست.

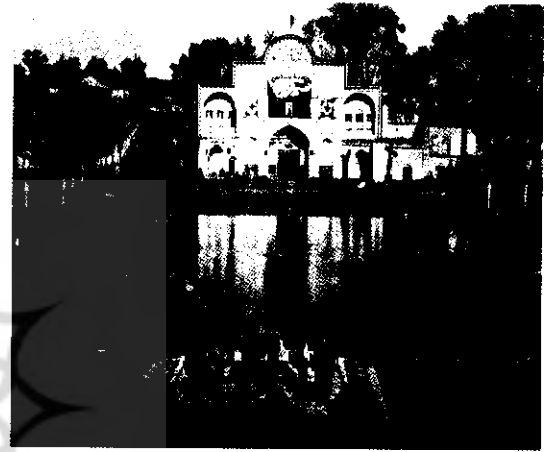
بین ایوان، ورودی، گوشوار و راهرو انتهایی بنا تغییری
نکرده؛ ولی در تصاویر دسته بعد که پوسته دچار تحول
شده، از بین رفته است.

در انتهای دو طرف بنا، سه ردیف طاق نما با ارتفاعی
کمتر از خود بناست. در شرق، اولین طاق نمای متصل به
بنا ارسی سه لنگه و نیز بامی دارد که هنگام مراسم برای
تماشا روی آن می‌ایستادند. دو طاق نمای بعدی باز و برای
رفت و آمد است. قرینه همین سه طاق نما در غرب بنا دیده
می‌شود. در آنها نیز، دو طاق نمای اولی چسبیده به بنا
درهای کوچکی دارد که به راهروهایی راه می‌برد که به
بام می‌انجامد. طاق نمای سوم خالی است و می‌توان از
آن عبور کرد و به پشت بنا رفت. بالای این طاق نماها
دیواره مشبک کوتاهی به ارتفاع تقریبی یک متر می‌گردد.
پوسته نمای جنوبی در این دسته از تصاویر تغییری نکرده
است.
