## طبقه بندی ژئومورفیکی آثار سیلاب کاتاستروفیک رودخانه گادر

واکنش ژئومورفولوژیکی رودخانه‌ها به آشفته‌گی سیلاب کاتاستروف منجر به گسترش کانال، حمل و نقل رسوبات، فرسایش ساحلی کانال و ایجاد نهشته‌ها و اشکال رسوبی در بستر و حاشیه رودخانه‌ها می‌شود. رودخانه گادر در ۲۵ فروردین ۱۳۹۶ موجب سیل فاجعه بار شد که نتیجه آن تخریب بیولوژیکی و ژئومورفولوژیکی قابل توجهی در کناره‌های رودخانه شد. از تصاویر هوایی با وضوح بالا از قبل و بعد از سیلاب برای تحلیل ۳۵ کیلومتر از بستر اصلی رودخانه گادر به منظور مشخص کردن میزان آشفته‌گی‌های ژئومورفیکی و کناره رود با شدت‌های متفاوت اعم از آشفته‌گی زیاد، آشفته‌گی متوسط تا گروه بدون آشفته‌گی مورد استفاده قرار گرفت. نتایج نشان داد آشفته‌گی شدید در نزدیکی بستر اصلی رودخانه رخ داده و با فاصله از بستر اصلی رودخانه و رسیدن به دوره بازگشت سیلاب‌های ۱۰۰ و ۵۰۰ ساله کاهش یافته است. این سیلاب موجب آشفته‌گی زیادی در نزدیکی شاخه‌های اصلی رودخانه شده است. اقدامات کنترل کننده و تعیین حریم سیل گیر موجب بهبود عملکرد بهتر کناره‌های رودخانه شده و سیستم را قادر می‌سازد تا سریعاً بهبود یابد و به رویدادهای سیلاب آینده مقاوم شود.

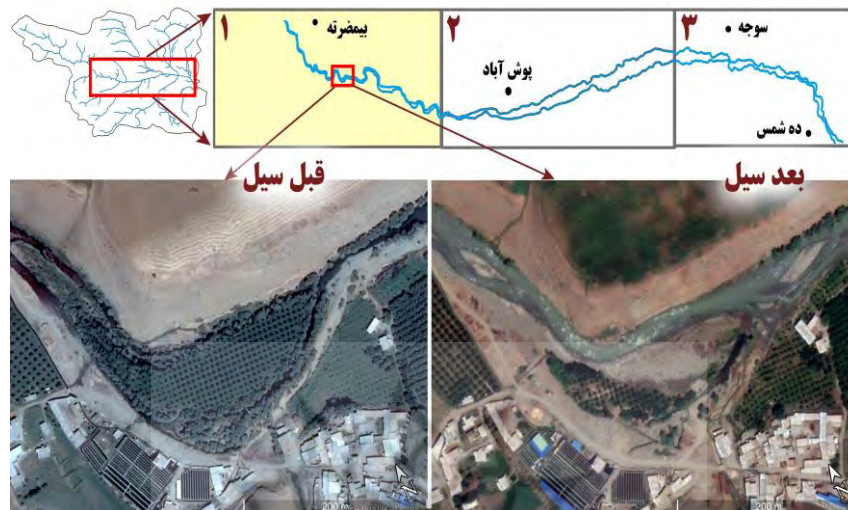
شکل ۴- فرسایش و از بین رفتن درختان در بستر رودخانه بر اثر سیلاب

یا مستقیماً در امتداد بستر کانال به وقوع پیوسته و آشفته‌گی‌های با شدت کمتر عمدتاً در دشت سیلابی ۱۰۰ و ۵۰۰ ساله و خارج از محدوده سیلاب قرار گرفته‌اند. این الگوی مشابه مشاهدات پارسونز و همکاران (۲۰۰۶) بود که در آن سیل‌ها منجر به فرسایش دشت سیلابی در مکان‌های نزدیک بستر شدند و سبب عریض شدن بستر از طریق از بین بردن پوشش گیاهی کناره رود و آبرفتی شده بود. این الگوی آشفته‌گی شیب‌دار در حال حرکت به خارج از بستر با چندین مئاندر توضیح داده شده است که پیچ و خم‌های داخل مئاندرها به طور کامل فرسایش پوشش گیاهی را نشان می‌دهند. در نزدیکی بستر فرسایش شدید هنوز واضح است اما برخی از چمن و پوشش گیاهی همچنان در محدوده قابل مشاهده است. در داخل سطح دشت سیلاب در گروه ۴ از آشفته‌گی کناره رود چندین درخت را که از بین رفته است نشان می‌دهد که بیشتر درختان افتاده یا از بین رفته‌اند اما هنوز در جای خود قرار دارند و بیشتر پوشش گیاهی رودخانه از بین رفته است که این نمونه در بازه یک رود گادر به وضوح قابل مشاهده است. در هر دو طرف رودخانه نشانه‌هایی از آشفته‌گی ژئومورفیک و کناره رود جزئی وجود دارد که می‌توان آن‌ها را در گروه B آشفته‌گی ژئومورفیک و گروه ۱ آشفته‌گی کناره رود قرار داد (شکل ۴). روند خاصی بین گروه‌های ۱، ۲ و ۳ آشفته‌گی کناره رود و گروه‌های ژئومورفیک B و C وجود دارد که مکان‌هایی را که در این گروه از آشفته‌گی قرار گرفته‌اند در گروه آشفته‌گی متوسط قرار می‌گیرند. سیل ظرفیت و توانایی انتقال مقادیر متوسط رسوب و یا ایجاد فرسایش متوسط را دارد اما به عنوان یک نیروی بزرگ که بتواند به طور کامل بستر رودخانه آبرفتی را فرسایش دهد و پوشش گیاهی رو حذف کند کافی نیست بنابراین فقط دور از آستانه فرسایش دشت سیلابی خواهد بود. این احتمالاً به دلیل افزایش مقاومت گیاه و تقویت ریشه است و تأثیر این بر روی زبری دشت سیلابی و کاهش سرعت جریان بستر می‌باشد.

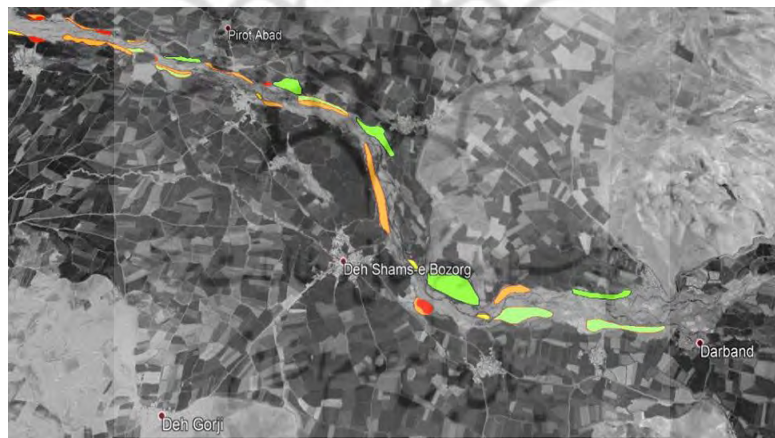
شکل ۷- آشفستگی کناره رود رودخانه گادر در بازه‌های ارتفاعات کيله شين تا روستای دربند

سیستم‌های رودخانه‌ای هستند که در توسعه اراضی دشت‌های سیلاب و روند سیل نقش مهمی دارند. پوشش‌های ایجاد شده توسط جنگل‌های کناری جریان را کنترل می‌کند و بر فرآیندهای اکوژئومورفیکی جریان تأثیر می‌گذارد. مهم‌تر از همه در مورد ترمیم و مقاومت رودخانه گادر پوشش گیاهی درون دشت سیلاب بوده که برای کند کردن سیلاب عمل می‌کند. پوشش گیاهی ناهمواری ایجاد می‌کند که سرعت جریان‌ها را کاهش می‌دهد به ویژه برای سیلاب‌های با انرژی و جریان کم که تکه‌های پوشش گیاهی در تعدیل سرعت سیل نسبت به گیاهان انفرادی عملکرد بهتری دارند زیرا مقادیر زیادی از تراکم شاخ و برگ بیشترین زبری را ایجاد می‌کند. در حال حاضر اثرات تغییر آب و هوا در مورد آشفستگی، از بین رفتن زیستگاه و فرسایش در مناطق خاص مشاهده می‌شود که باید شیوه‌های ترمیم با معیارهای پیش بینی شده تغییرات آب و هوا به منظور افزایش مقاومت در اکوسیستم تطبیق داده شود. با مقایسه مدل بومی گادر با مدل میتزن می‌توان دریافت که مدل طبقه بندی بومی رودخانه گادر در مقایسه با مدل میتزن از جهاتی دارای تشابه بوده ولی دارای تفاوت‌های ویژه‌ای نیز می‌باشد. در مدل میتزن در بخش آشفستگی کناره رود به ویژگی‌های توپوگرافی، پوشش اراضی محدوده رودخانه، عوارض انسانی و در بخش آشفستگی ژئومورفیکی به جنس رسوبات بستر و مورفولوژی رودخانه به طور کامل توجه نشده است در حالی که در حوضه گادر وجود اراضی واقع در کنار بستر رودخانه با پوشش‌های مختلف همراه با جنس رسوبات بستر و کناره‌ها نقشی مهمی در میزان گسترش یا کنترل سیلاب - دارد. در حالت کلی مدل میتزن با مدل بومی گادر از یک سری جهات و ویژگی‌ها تشابه داشته ولی به جهت وجود عوامل محلی تأثیر گذار در رخداد سیلاب دارای تفاوت‌های خاصی است. مدل بومی گادر برای رودخانه‌های مشابه داخل ایران که دارای ویژگی‌های اقلیمی و مورفولوژیکی مشابه بوده قابل اجرا می‌باشد (شکل ۶). و در ادامه جهت مشخص کردن آشفستگی‌های ژئومورفیکی ناشی از آشفستگی کناره رود رودخانه گادر از طریق عکس هوایی در شکل ۷ نشان داده شد.
