بررسی نقوش و تزیینات کاشیکاری مسجد کبود گنبد کلات نادری

عطیه کلاتی

کارشناسی ارشد هنر اسلامی، موسسه غیرانتفاعی فردوس مشهد،
atakalati714@gmail.com

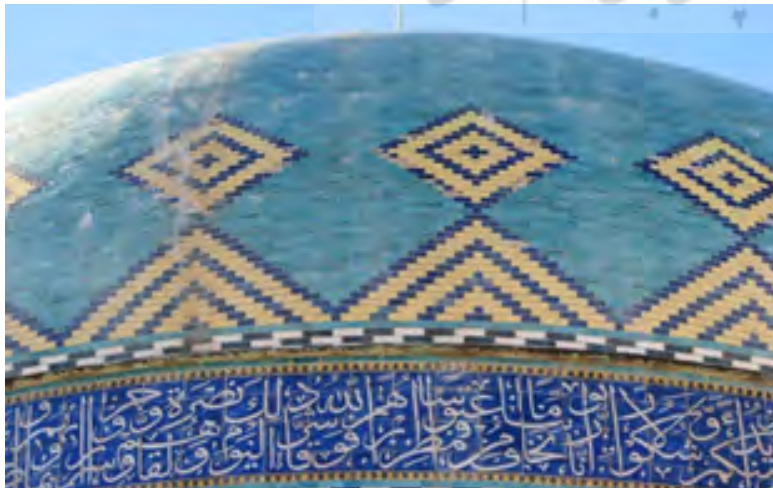
- این نقش دورتادور قسمت بالایی گنبد به صورت پیوسته در قاب لوزی و نیم لوزی، در رنگ زرد برای زمینه و مشکی برای خطوط دورتادور و قابگیری طرح تکرار گردیده است. در این قسمت گنبد تنها این تزیین بکار رفته و قسمت بالایی همان سادگی را دارا می‌باشد. همین قسمت بخشی بوده که بیشترین صدمه را متحمل شده بود و ترمیم آن مربوط به سال‌های اخیر است.

تصویر ۱: نقش بالای گنبد مرمت شده
(مأخذ: نگارنده)

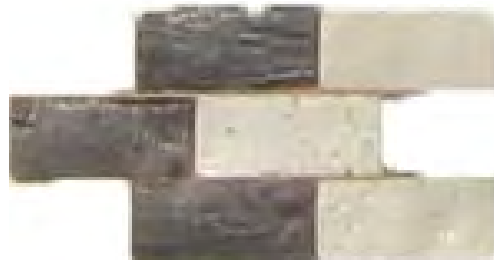
- این نقش مایه آلاقرورد نام دارد که ظاهراً پس از اسلام به معماری راه یافته و به صورت حاشیه در بالای چندین مسجد از جمله مسجد کلات کار شده است و به صورت پیوسته در دورنگ مشکی و سفید، داخل نواری فیروزه‌ای و در قسمت پایین نقوش لوزی و نیم لوزی قسمت انتهایی طرح گلچین‌های معقلی تکرار شده است؛ و به عنوان نوار مرزی در قسمت بالایی و پایینی کتیبه خط ثلث بکار رفته است. مشابه این گره در بنای امام زاده محروق و مسجد گوهرشاد کار شده است.

تصویر ۲: نواری از این گره در قسمت بالا و پایین گریو گنبد کار شده است. (مأخذ: نگارنده)

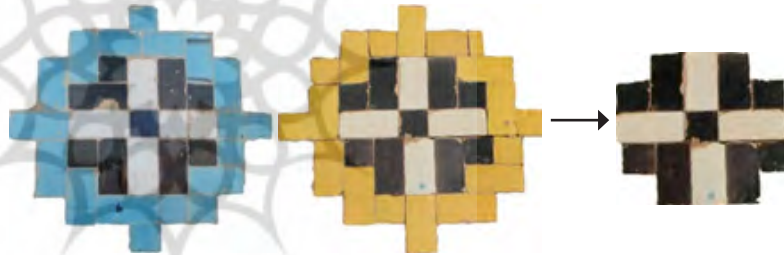
فضای اصلی گنبد که بخش اصلی تزیینات را کامل کرده نوعی گلچین معقلی^۴ است که این تزیینات را از آثار خوب دوره افشاریه بر شمرده‌اند. این گلچین معقلی در رنگ‌های قالب زرد و ابی و داخل نقوش رنگ سفید و سیاه کار شده است، با تکرار این گلچین‌ها فضای بصری گنبد مسجد پر شده، دو تزیین گلچین و هندسه آن شبیه هم فقط رنگ آن متفاوت می‌باشد؛ و نقش هندسی داخل هر دو گلچین معقلی یکسان است.

تصویر ۳: گلچین‌های معقلی (مأخذ: نگارنده)

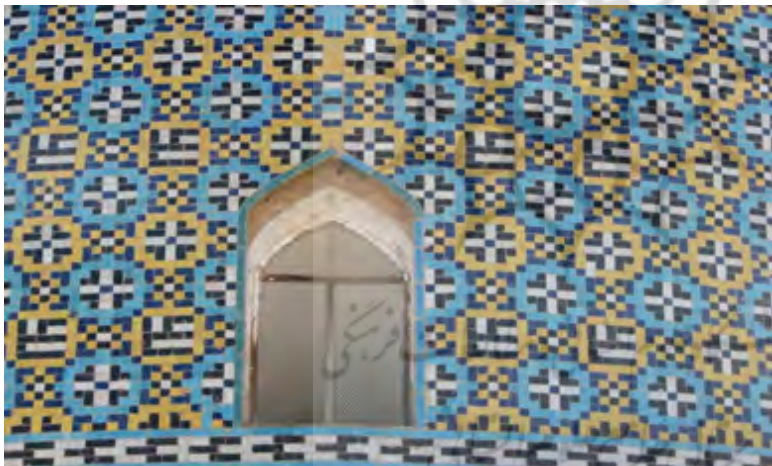
این تکرار ادامه دارد تا به قسمت نورگیرها برسیم در قسمت نورگیرها این روند اجرا نشده
است و ما دوردیف ستون معقلی زرد را کنار هم می بینیم؛ و این به این دلیل بوده که
نام مبارک حضرت علی در این قسمت به صورت نا کامل بیان نگردد.

تصویر ۶: درهم تنیده شدن گلچین معقلی
در قسمت نورگیر (مأخذ: نگارنده)

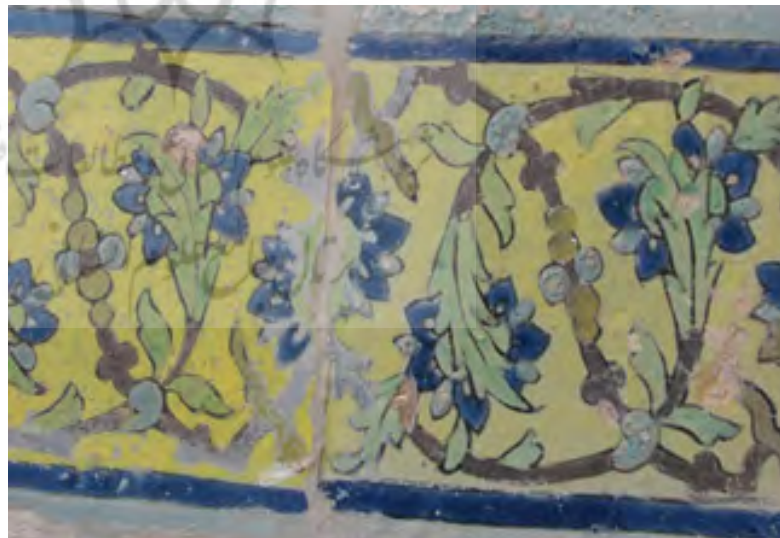
تصویر ۹: حاشیه‌های کناری ایوان مسجد (مأخذ: نگارنده)

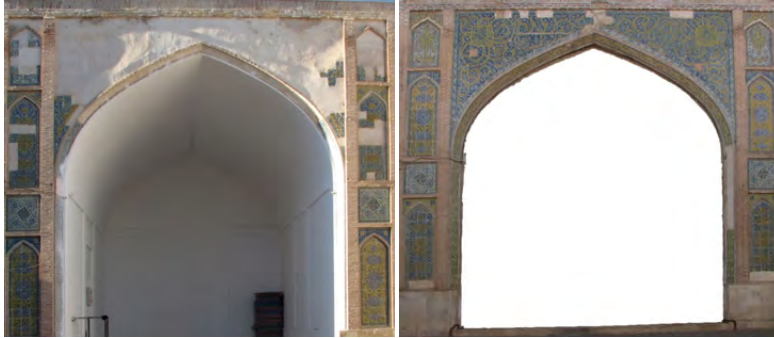
کاشی‌کاری ایوان‌های بنا بیشتر از نوع کاشی هفت رنگ است که بسیار تخریب شده است و مربوط به روزگار قاجاریه هست کاشی هفت رنگ از لحاظ دوام و کیفیت از دیگر انواع کاشی‌کاری پایین تر است، اما ما بعد از دوران صفویه به دلیل تعداد زیاد مساجد و برپاداشتن آن‌ها از این کاشی بیشتر استفاده می‌کردند، چون سرعت کار در این نوع کاشی بالاست. در بعضی قسمت‌های باقیمانده می‌توان بقایای کاشی‌ها را مشاهده

نمود که شامل نقوش اسلیمی و ختایی به هم پیچان است.
تزیینات ایوان شمال و جنوبی از لحاظ طرح و رنگ کاملاً شبیه هم و ایوان شرقی و
غربی قرینه و همانند هم هستند.
البته طرح در چهار ایوان یکسان فقط در دو ایوان قرینه جابجایی رنگ بین قاب بندی
دوم و چهارم را داریم.

تصویر ۱۰: تصویر دو ایوان همجوار هم
تخریب زیاد یکی از ایوان ها (مأخذ:
نگارنده)

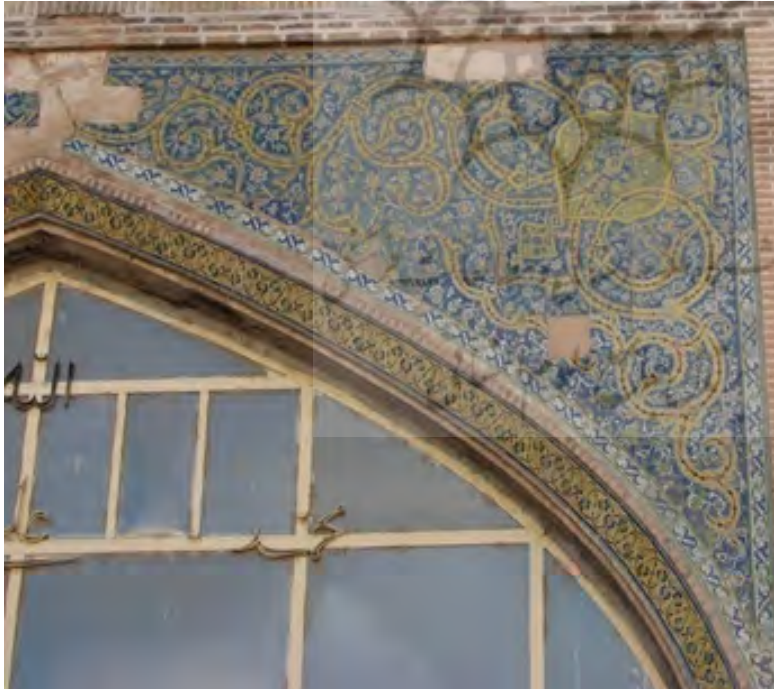
- در لچکی یکی از ایوان ها که سالم مانده و مقداری تخریب شده است (کاشیکاری
این قسمت در بقیه ایوان ها کاملاً فرو ریخته است) شاهد نقوش اسلیمی به انواع دهن
اژدری، اسلیمی برگدار به رنگ زرد و نقوش ختایی و تزیینی بسیار ریزتر که در زمینه
لاجوردی کار شده است، هستیم. هنرمند با مهارت طراحی خود طرح اسلیمی را به
رنگ زرد در ساقه های پیچان ختایی تنیده و با ترکیب این دو کاشیکاری را کامل نموده
است.

تصویر ۱۱: کاشیکاری لچکی ایوان شمالی
مسجد (مأخذ: نگارنده)

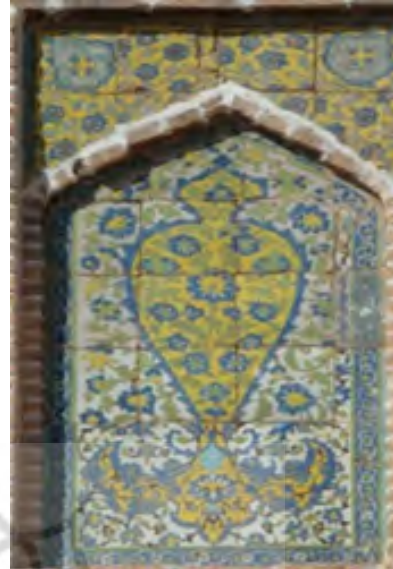
پراکنده رویش داشته‌اند، نقوش اسلیمی و درهم پیچان ختایی؛ و اما نمونه‌ای از نقش گلدانی که در اینجا بکار رفته عنصری ضروری در همه تزیینات گلددار است، معمار ایرانی این عنصر را در انواع کاشیکاری و تزیینات بکار برده و از تنوع بسیاری برخوردار است.

تصویر ۱۲: اولین تصویر کاشیکاری کناری
ایوان از نمای بالا به پایین (مأخذ: نگارنده)

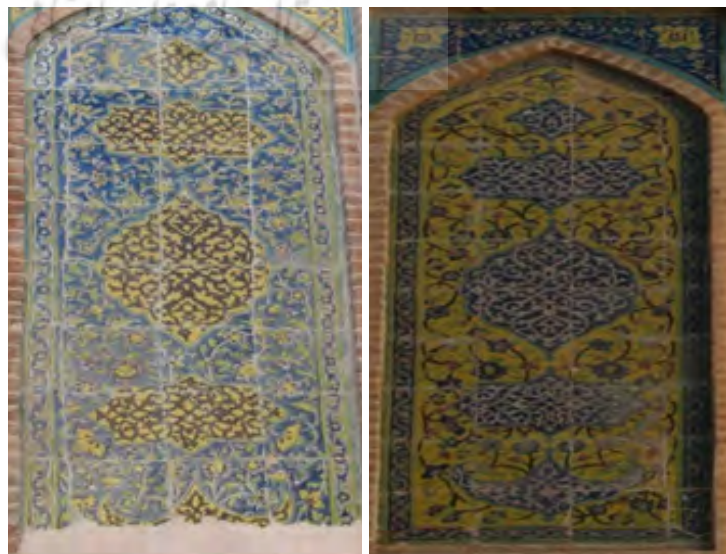
این نقش در چهار ایوان یکسان است و در رنگ آن نیز تغییری مشاهده نمی‌نماییم. نقش قرار گرفته زیرین شامل چند نمونه ترنج در اشکال گوناگون است که از دل این ترنج‌ها تزیینات اسلیمی پیچان بیرون آمده است، طرح ترنج در زمینه میانی با داشتن نقوشی از گل و گیاه، حرکات اسلیمی و ختایی، گل و برگ‌های گل افشان و موارد دیگری همراه است، نقش ترنج در کارهای گوناگون در بین دیگر نقوش: اسلیمی، ختایی و گل و برگ استفاده فراوان دارد.

در ادامه طرح برای خطوط ساقه‌های ختایی قهوه‌ای و رنگ گل‌ها لاجورد، قرمز و... کار شده است این ستون در قسمت پایین با رنگ زمینه آبی تکرار گردیده است. منظور از جایجایی رنگ در این قاب بندی است که رنگ زرد و لاجورد در ترنج و زمینه با هم جایجا شده‌اند.

تصویر ۱۳: دومین نمای کاشیکاری از بالا
به پایین (مأخذ: نگارنده)

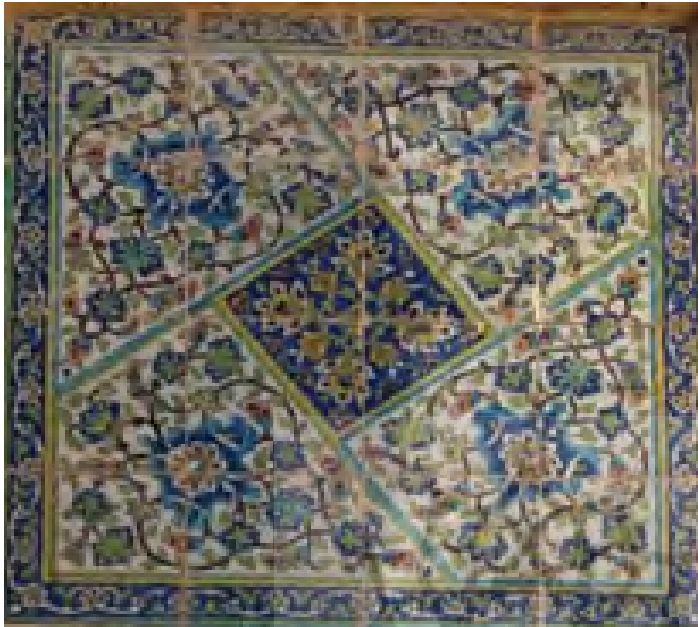
نقش بعدی که در کادر مربع به ابعاد ۱۰۰×۱۰۰ سانتی متر در وسط جرز کار شده است، تکرار چهار نقش یکسان در زمینه ذوزنقه‌ای شکل و حرکت نقش به صورت دوار، در زمینه سفید کار شده است. در تمام چهار ایوان این نقش با همین رنگ، تکرار گردیده است و در ردیف سوم قرار دارد.

تصویر ۱۴: سومین قاب کاشیکاری شده ایوان (مأخذ: نگارنده)

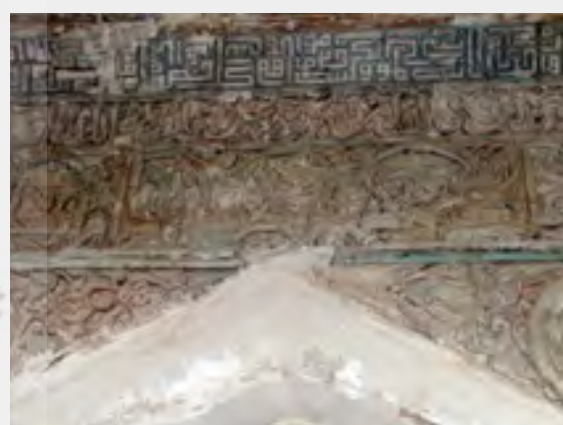
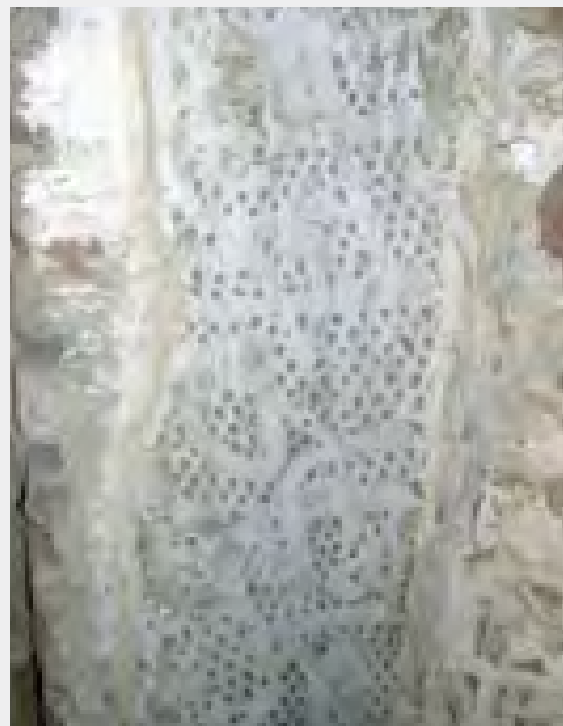
در خصوص محراب ایلخانی مسجد جامع ساوه

بقایای محراب در شرق گنبدخانه و در انتهای رواق رو به قبله دیده می‌شود. نوع گچبری و رنگ‌آمیزی‌های قهوه‌ای و سبز محراب، نوع خط و ترکیب قاب‌ها و قوس‌های تزئینی محراب و سرانجام تاریخی که شدیداً آسیب دیده است، همگی شواهدی بر تاریخ ساخت آن است. محراب‌های ایلخانی همیشه در محل دقیق در وسط دیوار و یا جایی که بتوان دلیل خاصی برای محراب‌سازی در آن جا پیدا کرد ساخته نمی‌شدند.

بیش از دو سوم محراب، بجز بخشی از آن که در دسترس نبوده، به شدت تخریب شده است، به‌گونه‌ای که آجرهای داخل طاق نمای محراب و سمت چپ آن بیرون زده‌اند و تزئینات سمت راست محراب هم شدیداً سائیده شده است. تنها در نزدیک نوک طاق اندکی از تزئینات متقارن از اسلیمی‌های دهان‌ازدردی و برگ‌های اسلیمی به جای مانده است. تمام این سطوح آجیده‌کاری‌های هندسی قهوه‌ای رنگی نیز داشته‌است که بقایایی از آن‌ها دیده می‌شود. داخل جوف محراب ۵ ضلعی است. محراب دو ستون داشته است که بیرون زدگی ستون‌ها به وسیله آجرهایی که به صورت نیمه و به شکل تیزه ایجاد می‌شده است. روی ستون‌ها دو سرستون وجود داشته است و قوس محراب نیز احتمالاً دارای کتیبه‌ای بوده است. در داخل فرورفتگی و در سمت چپ آثاری از تزئینات داخلی محراب و نیز کتیبه‌هایی که به شدت سائیده شده، به جای مانده است. حاشیه‌های قهوه‌ای رنگ هنوز به چشم می‌خورند. بقایای یک کتیبه بزرگ کوفی بنایی با ترکیبات گره‌ها و پیچ‌های زاویه‌دار نیز وجود دارد که بیشتر آن از بین رفته است.

در بخش میانی نیم‌گنبد محراب و بخش پائینی آن هم کمربندی از کتیبه‌ای به خط نسخ وجود داشته است. به موازات ستون سمت چپ محراب در داخل، بخشی از یک نوشته در زمینه‌ای لانه‌زنبوری برجای مانده است که به سختی عبارات آن خوانده می‌شود. نکته جالب توجه آنکه برخلاف عمده کتیبه‌های داخلی محراب که از سمت راست نوشته شده‌اند، این کتیبه از سمت چپ شروع شده است، به‌گونه‌ای که به طرف خارج محراب نگارش یافته است. آثاری از گچبری‌های روی ستون‌های محراب هم روی آجرهایی که به صورت پخ یا تیزه کار شده‌اند، دیده می‌شود.
