دوفصلنامه علمی کاشان‌شناسی، بهار و تابستان ۱۳۹۹، دوره ۱۳، شماره ۱ (پیاپی ۳۴)، صفحات: ۳۸۳

مقاله علمی پژوهشی

مطالعه مرکز محله پنجه‌شاه کاشان با تأکید بر نقش زیارتگاه و عناصر معماری و شهری پیرامون

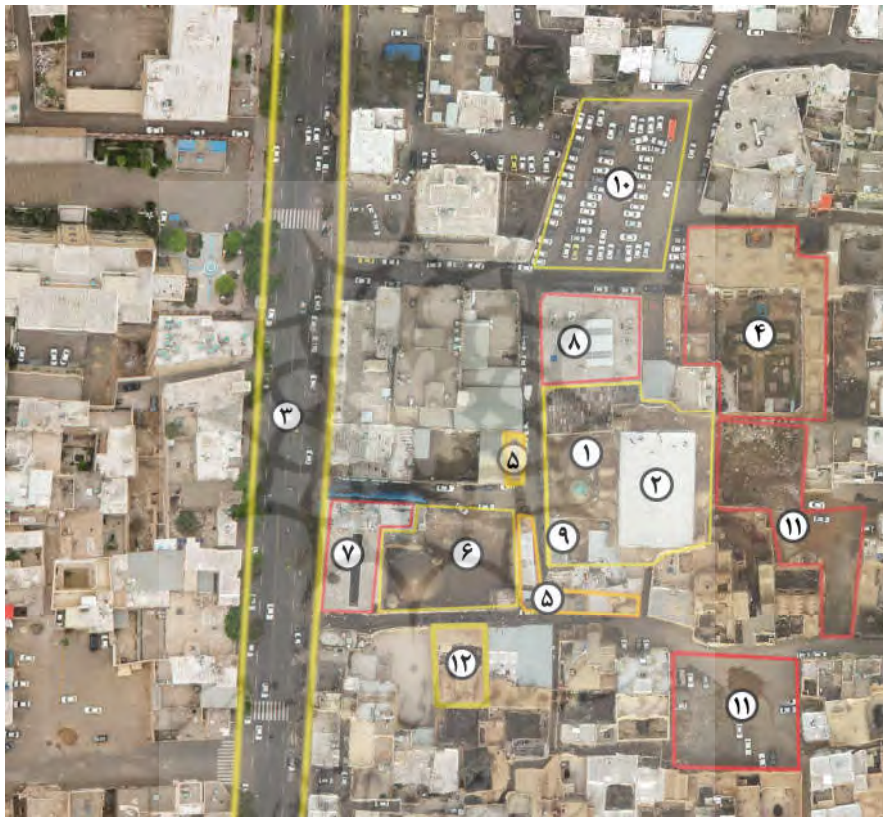
تصویر (۳): تصویر وضعیت موجود بستر شهری مجموعه مرکز محله پنجه‌شاه (نگارندگان)

۱. بقعه پنجه‌شاه، ۲. حسینیه پنجه‌شاه (صحن زیارتگاه)، خیابان باباافضل، ۴. خانه تاریخی محسنی آراسته، ۵. حجره‌ها گذر پنجه‌شاه، ۶. آب‌انبار و محوطه بایر پیرامون آن، ۷. تجاری (پاساز)، ۸. کتابخانه و حوزه علمیه، ۹. آرامگاه آیت‌الله مدنی، ۱۰. پارکینگ (فضای حاصل از تخریب حمام آفاشه)، ۱۱. فضای رهاشده، ۱۲. مسجد پنجه‌شاه

بر کوچه واحدپور ۴۷ قرار دارد. این مسجد باقی مانده و بخش‌هایی نیز به آن افزوده شده است (تصویر ۳). در مقابل این مسجد و در شمال آن، گنبد آب‌انباری مشاهده می‌شود که در محدوده‌ای گودتر از سطح معابر اطراف قرار گرفته و با راه‌پله‌ای به گذر اصلی پنجه‌شاه راه می‌یابد. در جنوب آب‌انبار که در گودال بزرگی قرار گرفته، ساختمان تجاری بلندی واقع شده که سوی دیگرش رو به خیابان باباافضل دارد. هم ساختمان یادشده که پشت به آب‌انبار دارد و هم گودال بزرگ اطراف آب‌انبار به انزوای شدید آن دامن زده‌اند.

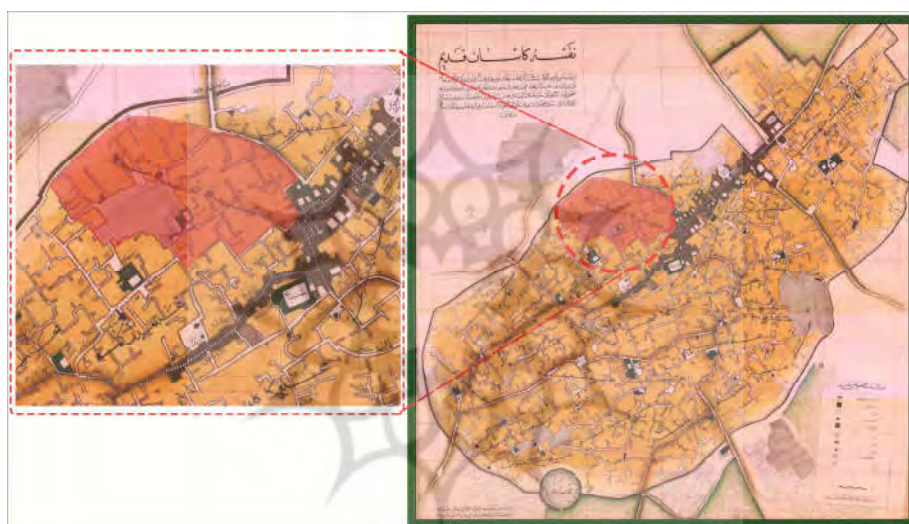
تصویر (۴): نقشه بازسازی شده کاشان قدیم (مهندسان مشاور شهر و خانه بر اساس مطالعات ثریا بیرشک)

مطالعه مرکز محله
 نقشه بازسازی شده کاشان (تصویر ۴)، وضعیت شهر قبل از مداخلات دوره پهلوی (اوایل پنجه‌شاه کاشان با تأکید بر نقش زیارتگاه و...
 قرن ۱۴ خورشیدی) را نشان می‌دهد. در این نقشه، محدوده وسیعی در جنب زیارتگاه پنجه‌شاه

از گورستان قدیمی که رد آن در عکس والتر میتل هولستر (تصویر ۱۲)، عکس هوایی سال ۱۳۳۵ (تصویر ۱۳) و نقشه بازسازی شده کاشان اواخر دوره قاجار (تصویر ۴) قابل شناسایی است، محدوده‌های کوچکی باقی مانده است. نخستین محدوده، بخشی از گورستان است که به واسطه مقبره سید فضل‌الله راوندی قدمت آن به سده ششم هجری قمری می‌رسد. این بخش در سمت غرب خیابان باباافضل واقع شده است. بخش کوچک دیگری نیز از گورستان باقی مانده که واقع در جنب بقعه است و در شمال آن قرار دارد. این بخش امروز به صورت یک حیاط کوچک درآمد است. این نوع از حیاط‌ها که بر روی بخشی از گورستان ساخته شده‌اند، پیرامون دیگر زیارتگاه‌های کاشان نیز دیده می‌شوند. برای نمونه می‌توان به حیاط جنوبی زیارتگاه گلچقانه اشاره کرد (جیحانی و همکاران، ۱۳۹۸) که به واسطه قبرهایی که در آن قرار داشته، احتمالاً بخشی از گورستان محلی همان محدوده شهری بوده است.

بر اساس نقشه بازسازی شده وضعیت کاشان در آخر دوره قاجار (تصویر ۴) زیارت در حاشیه غربی و جنوب غربی محوطه گورستان قدیمی واقع در محله پنجه شاه قرار دارد. این فضا وسیع در عکس هوایی سال ۱۳۳۵ و در حالی که چند بنای کوچک و بزرگ دولتی در آن ساخته شده و بخشی نیز همچنان بایر است، دیده می شود (تصویر ۱۳). یک عکس هوایی قدیمی که در سال ۱۳۰۴ خورشیدی توسط میتل هولستر تهیه شده، نیز این وضعیت را نشان می دهد و تأییدکننده وجود گورستانی وسیع در شمال و غرب زیارت است (تصویر ۱۲). به نظر می رسد بخشی از مرکزیت زیارتگاه پنجه شاه مرهون وجود گورستان بزرگ درون شهری است که از خصوصیات کاشان است و در برخی از محلات مهم همچون سلطان میراحمد و سرسنگ هم قابل مشاهده است. گورستان کوچکی که در حیاط شمالی متصل به بقعه قرار دارد نیز به احتمال زیاد باقی مانده گورستان قدیمی است که در گذشته مردگان بسیاری در آن دفن

توجه به موقعیت فعلی مقبره راوندی و مقایسه آن با محدوده احتمالی گورستان محله در نقشه بازسازی شده از کاشان (تصویر ۴) نشان از وسعت این گورستان دارد. با توجه به مقبره راوندی و زمان درگذشت وی که به دوران سلجوقی بازمی‌گردد، احتمالاً می‌توان قدمت گورستان مجاور بقعه را نیز به دوره یادشده نسبت داد. از آنجا که هسته اولیه مجموعه پنجه‌شاه نیز یک بقعه است، این فرضیه ممکن است تقویت شود که پیشینه هسته اولیه مجموعه نیز ممکن است به دوره یادشده بازگردد؛ زیرا علی‌القاعده بقعه باید بخشی از گورستان قدیمی بوده باشد. این ترکیب گورستان و بقعه، ترکیبی شناخته شده در هسته تاریخی کاشان است و از جمله نمونه‌های آن در محله سلطان میراحمد و پاقپان و در نزدیکی دو بقعه سلطان میراحمد و میرنشانه قابل مشاهده است.

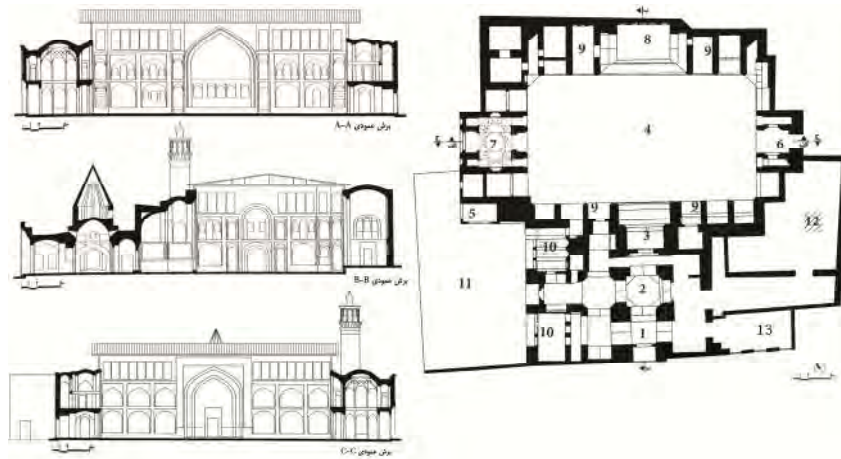
تصویر (۷): پلان و برش‌های وضع موجود بقعه پنجه‌شاه (نگارندگان: بر اساس گنجنامه)

۱. فضای ورودی، ۲. بقعه و ضریح، ۳. ایوان ورودی بقعه، ۴. صحن حیاط بقعه (حسینیه)، ۵. مقبره خصوصی، ۶. هشتی ورودی، ۷. هشتی ورودی (اصلی)، ۸. ایوان شمالی، ۹. حجره، ۱۰. مقبره، ۱۱. بخش‌های باقی‌مانده قبرستان در صحن جانبی، ۱۲. بخش الحاقی شبستان خانم‌ها، ۱۳. آرامگاه آیت‌الله مدنی

در تصاویر (۷) و (۸) و (۹)، پلان وضع موجود زیارتگاه و برش‌های آن و جزئیات عناصری همچون گنبد رک دوازده ترک، مناره و صحن حیاط که به حسینیه سرپوشیده تبدیل شده و همچنین بخش باقی‌مانده‌ای از گورستان قدیمی در صحن جانبی زیارتگاه، قابل مشاهده است. پوشش افزوده شده به صحن یا حسینیه، از جمله مهم‌ترین تغییراتی است که صورت گرفته است. در شمال بقعه نیز محدوده‌های وسیعی قابل مشاهده است که به نظر می‌رسد حاصل تخریب بناهای قدیمی مرتبط یا غیرمرتبط با مجموعه باشند. این محدوده وسیع، کارکرد توقفگاه دارد و مراجعان به مجموعه و به‌خصوص مدرسه، خودروهایی خود را در آن پارک می‌کنند (تصویر ۳). بخش مرکزی زیارتگاه، گنبدخانه‌ای است که از سمت غرب به در ورودی اصلی واقع در انتهای کوچه آزادی ۴۵ راه دارد و از سوی شمال به گنبدخانه دیگری ارتباط دارد که با فضایی صافه‌مانند که درگاهی در انتها دارد، به حیاط کوچک شمالی یا گورستان کوچک متصل می‌شود. گنبدخانه اصلی از سمت شرق نیز از طریق یک غلام‌گرد و سپس یک ایوان به صحن اصلی زیارتگاه راه می‌یابد و از سوی جنوب به فضای مستطیل‌شکل کشیده‌ای ختم می‌شود که به نظر می‌رسد در گذشته شکل دیگری داشته و وضعیت فعلی‌اش ناشی از مداخلات نه‌چندان قدیمی است (تصویر ۷). مجموعه مرکز محله پنجه‌شاه علاوه بر این، عناصر دیگری همچون کارگاه‌های ورتابی و شعرافی را نیز شامل می‌شده که امروز اثری از آن‌ها باقی نمانده و همچنین یک مسجد کوچک که در جنوب بقعه و در

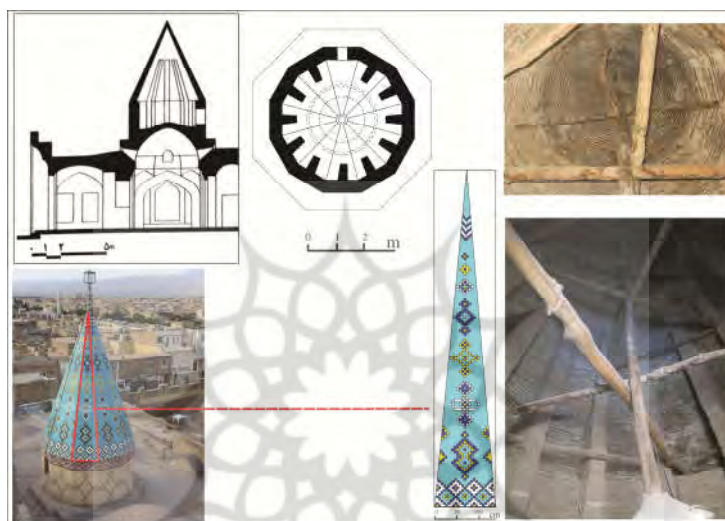
تصویر (۸): وضعیت موجود پلان، تزیینات و برش و نمای داخل گنبد رک بقعه (نگارندگان)

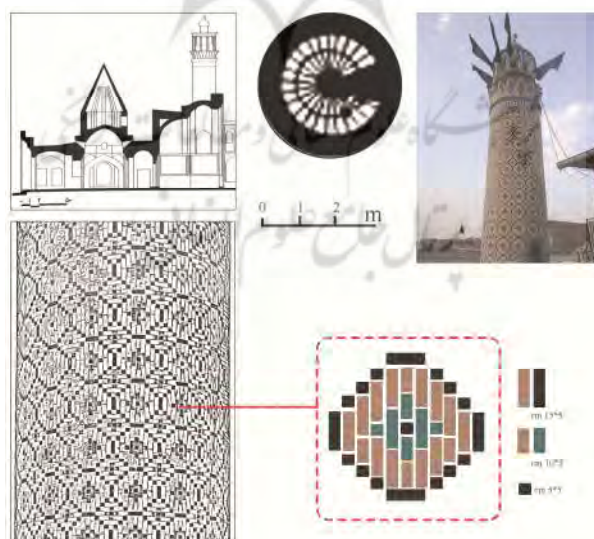
تصویر (۹): وضعیت موجود پلان، تزیینات و نمای منار بقعه (نگارندگان)

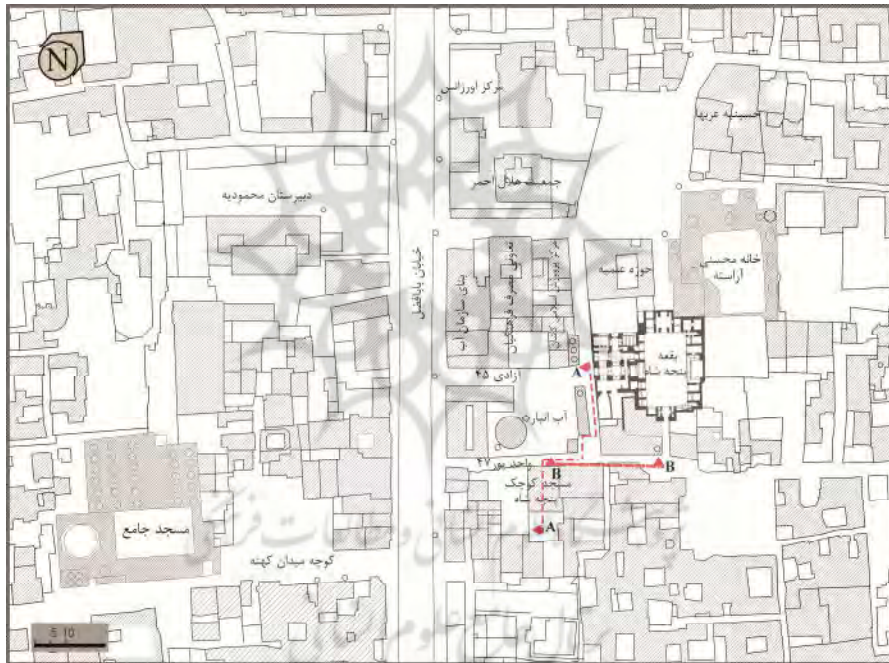
تصویر (۱۰): نقشهٔ شهری و وضعیت کنونی مرکز محلهٔ پنجه‌شاه و عناصر شهری آن (نگارندگان)

یکی از اصلی ترین ارکان شناخت یک مرکز محله، شناخت عناصر شاخص و دانه های بازارش تاریخی و بررسی تغییر و تحولات آنهاست. این شناخت به درک شکل گیری و سیر تغییرات کمک خواهد کرد. این عناصر نشان از وجود مرکزی تاریخی در این محله دارند و دانه هایی برجای مانده از گذشته آن محسوب می شوند (تصویر ۱۰).

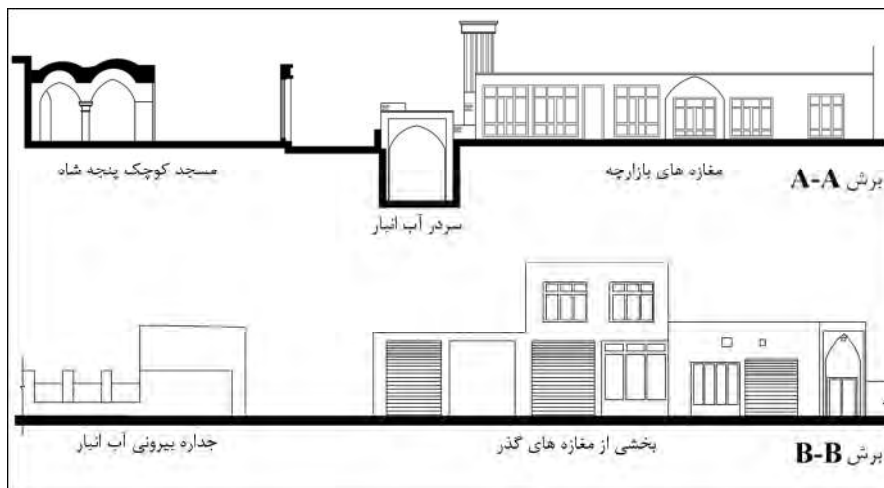
تصویر (۱۱): مقطع - نماهای وضعیت فعلی مجموعه پنجه شاه و حجره های باقی مانده (نگارندگان: بر اساس نقشه های مندرج در پرونده ثبت)

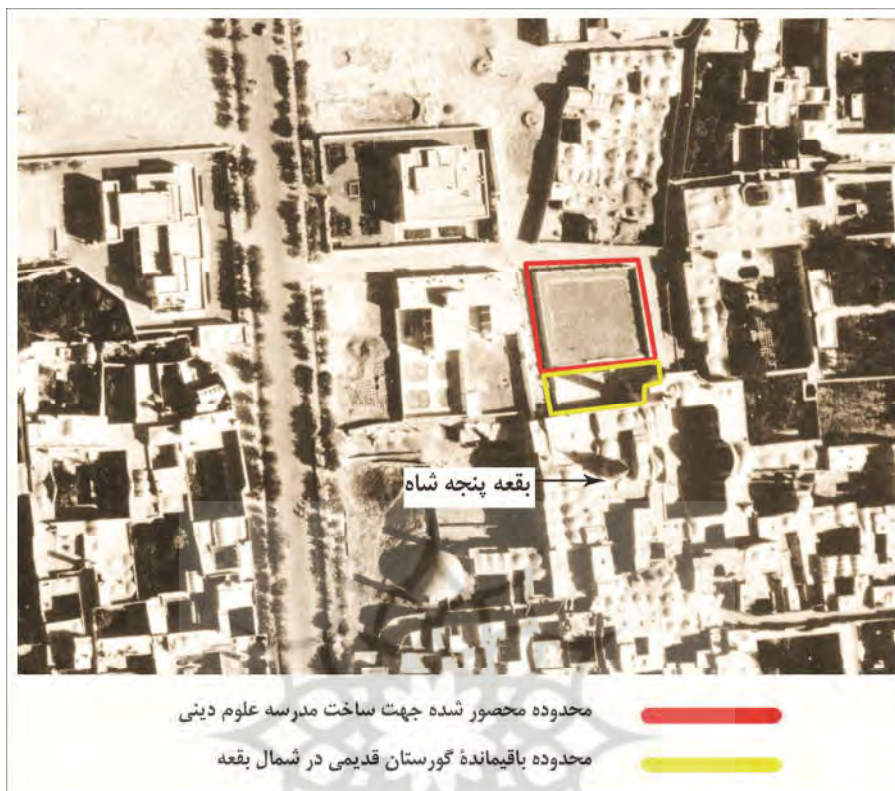
تصویر (۱۴): محدوده باقی مانده گورستان قدیمی در عکس هوایی سال ۱۳۳۵ (نگارندگان)

گذشته از مباحث بالا لازم است به وضعیت فعلی و گذشته تنها بخش‌های باقی‌مانده از گورستان توجه بیشتری شود. حیاط کوچک فعلی واقع در شمال بقعه که مملو از قبر است، بنا بر عکس هوایی سال ۱۳۳۵، در جنوب محوطه مربع‌شکلی قرار دارد که توسط یک دیوار

سرتاسری محصور شده است (تصویر ۱۴). بنا بر تصویرهای جدیدتر و از جمله وضعیت سال ۱۳۴۳، این محوطه محصور تا بر بقعه پیش روی داشته و قطعه زمینی را شکل می‌داده که آثار کاشت درخت هم در بخش شمالی آن هویدا است (تصویر ۱۵). بخش شمالی این محوطه یکپارچه در سال ۱۳۴۳ که در عکس هوایی سال ۱۳۳۵ حصار مربع‌شکل دارد، در عکس هوایی سال ۱۳۵۴ به صورت بنایی ساخته‌شده با حیاطی در میان، قابل مشاهده است (تصویر ۱۵). این بنا مدرسه علوم دینی است که در شمال بقعه پنجه‌شاه و در جنوب گرمابه آقا شاه ساخته شده است. حیاطی که امروز باقی‌مانده گورستان قدیمی و متصل به ضلع شمالی بنای پنجه‌شاه است (تصویر ۷)، در عکس هوایی سال ۱۳۷۸ قابل مشاهده است و وضعیتی مشابه امروز دارد (تصویر ۲۵). در عین حال باید توجه داشت که محوطه محصور فوق‌الذکر که به مدرسه تبدیل شده، نیز می‌بایست بخشی از گورستان قدیمی باشد. بررسی عکس هوایی سال‌های ۱۳۳۵ و ۱۳۴۸ و ساختمان‌های تقریباً بزرگ مقیاسی که در شمال و شمال غربی بقعه قرار دارند، نشان می‌دهد که محدوده گورستان قدیمی احتمالاً پس از متروک شدن به محلی برای ساخت بناهای اداری و عمومی اختصاص داده شده است (تصویر ۱۶). این گورستان که در شمال و شمال غربی بقعه واقع بوده، از سوی شرق به گرمابه آقا شاه محدود می‌شده است. در تصویر (۷) (فضای شماره ۱۱) حیاط باقی‌مانده از گورستان قابل مشاهده است؛ به طوری که در شمال بقعه و جنوب مدرسه جدید قرار دارد و دقیقاً در پای مناره مجموعه واقع شده است. همچنین در همین تصویر (۷)، در ضلع جنوبی این حیاط نیز دو اتاق سه‌دری قرار دارد که آرامگاه‌های خصوصی و خانوادگی هستند (فضای شماره ۱۰). این دو اتاق و صفت میانشان در عین حال ساختاری پیوسته با بخش میانی مجموعه و فضای اصلی بقعه دارند. به نظر می‌رسد این پیوستگی حاصل تغییراتی در گذشته نه‌چندان دور در تبدیل این فضاها و یا افزوده شدن آن‌ها به مجموعه در جهت ترکیب با حیاط کوچک و یا محوطه‌ای باقی‌مانده از گورستان هستند؛ به طوری که گویی دو اتاق یا فضای واقع در شمال بقعه با تعبیه درهایی به حیاط کوچک شمالی و باقی‌مانده از گورستان ارتباط یافته‌اند.

دقت در جزئیات عکس هوایی سال ۱۳۳۵ نشان می‌دهد که طاق بلندی در امتداد گذر سرپوشیده واقع در غرب بقعه و دقیقاً در سمت غرب گنبد رک واقع شده است (تصویر ۱۴). در جنوب این طاق بلند، چند طاق کوچک‌تر هم دیده می‌شود. اما بعد از طاق بلند مقابل گنبد رک که باید در سمت غرب آن، ایوان ورودی بقعه از جانب گذر سرپوشیده واقع شده باشد، امتداد طاق‌های گذر سرپوشیده قابل مشاهده نیستند. به نظر می‌رسد این بخش گذر به همراه یکی از اتاق‌های واقع در شمال بقعه که آن را به حیاط کوچک باقی‌مانده از گورستان متصل می‌کند، با سقفی مسطح پوشیده شده‌اند. دقت در عکس هوایی سال ۱۳۵۴ نشان می‌دهد که سقف کل گذر واقع در غرب بقعه تخریب شده است. علاوه بر این، حجره‌های احتمالی واقع در شمال طاق بلند مقابل گنبدخانه و واقع در بر غربی یادشده نیز تخریب شده‌اند (تصویر ۲۰). این موضوع می‌تواند با مداخلات در محدوده زمین باز وسیع واقع در غرب بقعه مرتبط باشد. عکس یادشده در عین حال نشان می‌دهد که گوشه شمال غربی بقعه که قبلاً سقف مسطحی هم‌تراز با قسمت شمالی گذر فوق‌الذکر داشته است، تعمیر شده و سقف اتاق واقع در موضع یادشده با اتاق متناظرش در شمال شرقی گنبدخانه اصلی به صورت هماهنگ ساخته شده است. از اینکه این

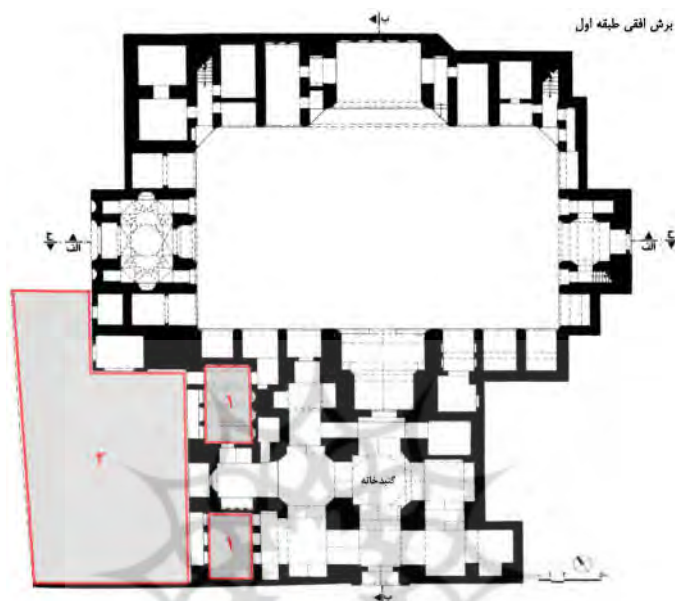
تصویر (۱۷): وضعیت دو اتاق مقابر خانوادگی در شمال گنبدخانه و حیاط کوچک باقی مانده از گورستان (نگارندگان)

۱. دو اتاق: مقابر خانوادگی، ۲. حیاط کوچک باقی مانده از گورستان قدیمی
 بر این اساس، مرکز محله هر دو فضای شهری میدان و گذر را در بر داشته تا زمینه‌ساز توسعه فعالیت‌های تجاری و اجتماعی باشد. گذر پنجه‌شاه به صورت سرپوشیده و دارای طاق و چشمه بوده است. این موضوع در عکس هوایی سال ۱۳۳۵ به وضوح دیده می‌شود. گذر یادشده مجموعه را به بستر شهری پیرامون متصل می‌کند. این گذر از سوی جنوب غرب به محله میدان کهنه و از سوی شمال شرق به محله تمغاچی‌ها راه داشته است (تصویر ۱۷). در گذشته، این گذر شامل ۲۳ واحد خدماتی تجاری بوده و هم‌اکنون تعدادی از حجره‌های آن دایر است. اما پوشش گذر که دست‌کم تا سال ۱۳۸۰ یکی دو طاق آن برپا بوده، به کلی تخریب شده است. همان طور که عکس هوایی دهه‌های ۱۳۳۰ و ۱۳۴۰ نشان می‌دهد، بخشی از گذر در جنوب بقعه نیز مسقف بوده است (تصویرهای ۱۴، ۱۵ و ۲۲). نقشه‌ای از محدوده بقعه و مرکز محله پنجه‌شاه که در ابتدای دهه ۱۳۸۰ و بر اساس اطلاعات شفاهی از سال ۱۳۵۱ تهیه شده (تصویر ۳۰)، نشان می‌دهد که سقف

شبستانی شکل بقعه را به حیاط کوچک باقی مانده از گورستان پیوند می‌دهد. این دو اتاق، مقابر خانوادگی هستند و به نظر می‌رسد زمانی که اطلاع دقیقی از آن در دست نیست، در شمال بقعه اصلی و بر روی بخشی از گورستان مجاور بنا ساخته شده‌اند (تصویر ۲۱).

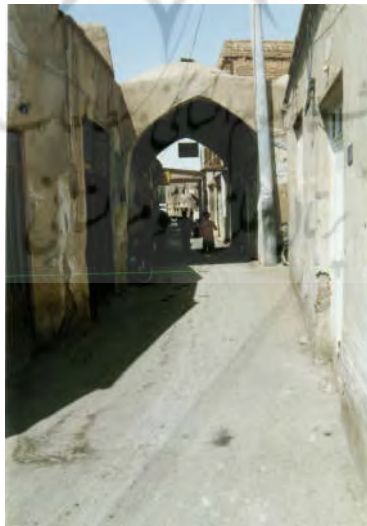
تصویر (۱۹): سقف باقی‌مانده گذر سال ۱۳۸۰ (گزارشات مربوط به ثبت بنای تاریخی مرکز محله پنجه‌شاه، ۱۳۸۰)

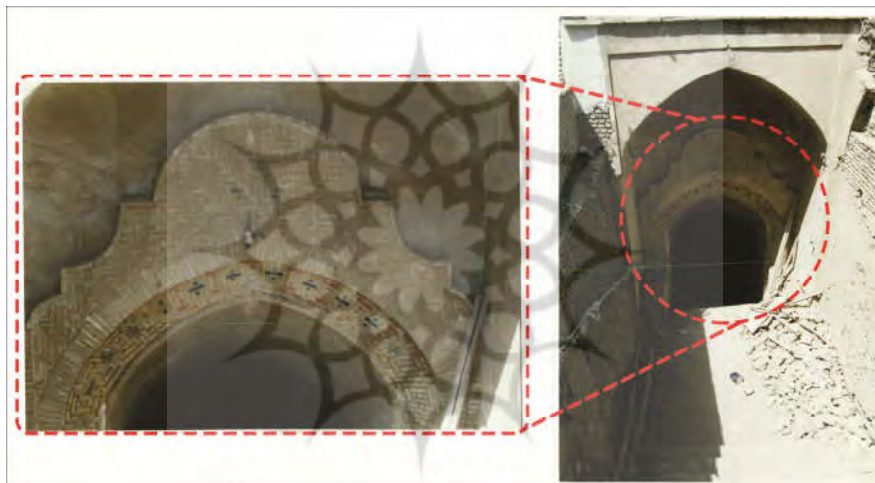
تصویر (۲۰): سردر و ورودی آبانبار (گزارشات مربوط به ثبت بنای تاریخی مرکز محله پنجه‌شاه، ۱۳۸۰)

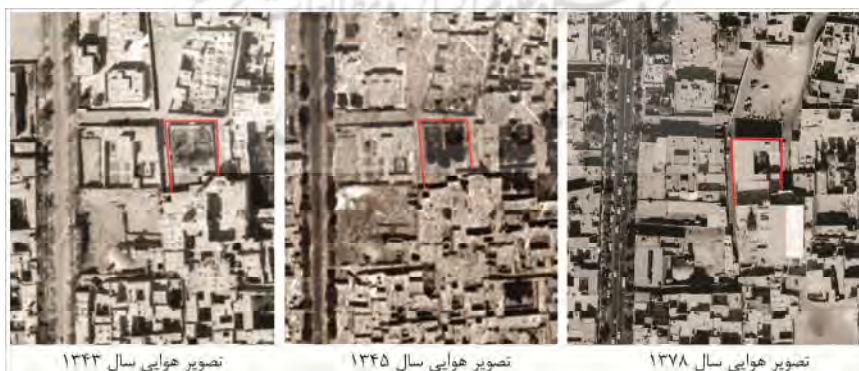
تصویر (۲۵): مقایسه وضعیت ورودی آبانبار از گذر پنجه‌شاه در تصاویر هوایی سال ۱۳۳۵، ۱۳۴۳ و ۱۳۵۴

شد (تصاویر ۱۴ و ۱۵ و ۲۵). سازه L شکل واقع در غرب آبانبار که تصویری از طاق‌های فروریخته آن در عکس هوایی سال ۱۳۳۵ و ۱۳۵۴ قابل مشاهده است (تصویر ۲۲)، ممکن است ترکیبی مشابه برخی نمونه‌ها را در کاشان یادآور شود که بنایی دیگر با کاربری صنعتی و یا تجارت‌خانه با آبانبار ترکیب شده‌اند و نمونه‌اش را می‌توان در آبانبار و تجارت‌خانه حاج حسین صباغ در گذری به همین نام در جنوب بالابازار مشاهده کرد. هرچند در این مورد اطلاعاتمان ناچیز است و بررسی بیشتر نیازمند پیگردی‌های محلی است، باید توجه داشت که سازه مورد اشاره در سطحی بالاتر از کف کاروان‌سرا واقع شده و بدین ترتیب می‌توان محدوده واقع در غرب بخش شمالی جنوبی گذر مسقف پنجه‌شاه را شامل یک آبانبار ترکیب شده با بنایی دیگر و همچنین محدوده فضای گشوده‌ای دانست که گفته می‌شود کاروان‌سرا بوده است.

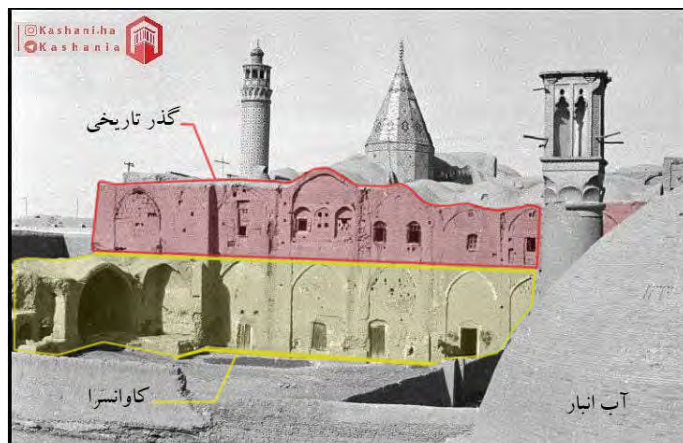
تصویر (۲۶): شکل و وضعیت گذر پنجه‌شاه در حدود سال ۱۳۳۵

اگرچه عکس‌های هوایی دهه‌های ۳۰، ۴۰ و ۵۰ و دقت در ساخته‌های اطراف و طول سایه‌ها گود بودن محدوده‌ای در غرب بخش شمالی جنوبی گذر پنجه‌شاه را نمایان می‌کنند، تصویر دیگری که جبهه غربی بقعه و عناصر متصل به آن و از جمله آب‌انبار را نشان می‌دهد، اطلاعات بیشتری دارد (تصویر ۲۶). تصویر یادشده وضعیت بقعه، گذر، آب‌انبار و بخش‌های باقی‌مانده کاروان‌سرا را در دوره پهلوی نشان می‌دهد. منبع این عکس، هنوز نامشخص است؛ اما از بررسی‌های صورت‌گرفته و تطبیق آن با عکس‌های هوایی دهه‌های متفاوت (تصویرهای ۱۵ و ۲۲)، به نظر می‌رسد به همان دهه ۱۳۳۰ تعلق دارد. بررسی این عکس و دقت در زاویه عکس‌برداری نشان می‌دهد که عکاس در سطح بالاتری نسبت به کف قابل مشاهده در عکس قرار داشته است. علاوه بر این، عکاس در غرب گنبد آب‌انبار ایستاده است؛ بر اساس عکس هوایی سال ۱۳۵۴، دقیقاً همان‌جایی که ساختمانی در بر خیابان باباافضل و در منتهی‌الیه زمین بایر باقی‌مانده در غرب مجموعه قرار دارد (تصویر ۱۵). علاوه بر این، عکس هوایی از دهه ۴۰ سایه پرننگی در بر خیابان باباافضل را نشان می‌دهد (تصویر ۱۵ و ۱۶) که می‌تواند نشانه خوبی از عمق محوطه پیش روی عکاس دانسته شود؛ به‌خصوص که ردی از خاکریزی درون این گودال از گوشه جنوبی زمین که دقیقاً در بر خیابان است، در همین عکس دیده می‌شود. به نظر می‌رسد محوطه گود مجاور خیابان باباافضل که در دهه ۳۰ دست‌نخورده و گود بوده، طی سال‌های نیمه اول دهه ۱۳۴۰ خاک‌ریزی شده و سپس زیر ساخت‌وساز رفته است؛ به‌طوری که در عکس سال ۱۳۵۴ بنایی در آن ساخته شده است (تصویر ۲۰). لذا ترکیب قابل مشاهده در تصویر (۲۶)، بعد

از این تاریخ دیگر قابل مشاهده نبوده است؛ به عبارت دیگر، خیابان بابا افضل در سطح بالاتری نسبت به محوطه غربی مجموعه شهری پنجه‌شاه احداث شده است؛ یا درست‌تر اینکه بگوییم این محدوده واقع در غرب مجموعه، داخل گودالی قرار داشته است. همین امر سبب شده بخش وسیعی از محوطه دربردارنده آب‌انبار و کاروان‌سرا و طبقه زیرین بقعه، برای دسترسی راحت‌تر به خیابان در دهه‌های بعد، با سطح تراز ارتفاعی خیابان هماهنگ شوند.

اما تصویر (۲۶) نکته مهم‌تری را نیز آشکار می‌کند. ارتفاع دیواره خشتی انتهای تصویر به اندازه دو طبقه است و عکس که هماهنگ با عکس هوایی سال ۱۳۳۵ است، علی‌القاعده باید جداره غربی بخش شمالی جنوبی گذر پنجه‌شاه را نمایش دهد. لذا پنجره‌های موجود ردیف بالا در دیوار خشتی باید پنجره‌های حجره‌های جبهه غربی گذر یادشده باشند. تصویر آشکار می‌کند که زیر این حجره‌ها نیز فضاهایی وجود داشته است. دست‌کم این ردیف حجره‌های اشکوب زیرین در سمت شمال و در جهت عمود بر راستای گذر و حجره‌های فوق‌الذکر جداره گذر یادشده ادامه یافته‌اند. لذا درون محوطه گودی که از آن صحبت شد، فضای مفصلی شامل یک حیاط و حجره‌ها یا اتاق‌هایی در پیرامون حیاط وجود داشته است که مردم آن را به‌عنوان کاروان‌سرای پنجه‌شاه می‌شناسند؛ هرچند ردی از این نام در منبعی تاریخی یافت نشده است. عکس همچنین دیوارهای چینه‌ای را نشان می‌دهد که محوطه یادشده را به محدوده‌های کوچک‌تری تقسیم کرده‌اند؛ این می‌تواند اقدامی متأخر تلقی شود. اینکه این فضای بزرگ، کاروان‌سرای تجاری بوده و یا مرکزی برای تولیدات صنعتی محلی، ممکن است حدس‌هایی در جهت کاربری و جایگاه فضای مورد نظر باشد. اما تصویر تاریخی دیگری که در کتاب ماکسیم سیرو منتشر شده به سال ۱۹۴۹ (۱۳۲۸) معرفی شده است و وضعیت محدوده را پیش از عکس سال ۱۳۳۵ نشان می‌دهد، اطلاعات دیگری را آشکار می‌کند (تصویر ۲۷). در این عکس که به نظر می‌رسد قبل از ساخت خیابان بابا‌افضل تهیه شده، عکاس به اندازه قابل توجهی دورتر و در غرب مجموعه و آب‌انبار ایستاده است؛ چنان‌که آب‌انبار نه در پیش‌زمینه تصویر که در میانه آن قرار دارد. اما زاویه و جهت با تصویر متأخرتر از مجموعه (تصویر ۲۶)، یکسان و یا نزدیک به آن است و عکاس احتمالاً در جنوب و همچنین غرب نقطه‌ای ایستاده که عکاس دهه ۱۳۳۰ (تصویر ۲۶) ایستاده بوده است. محوطه گود در تصویر سیرو، وضعیتی دست‌نخورده دارد و از این نظر بسیار واجد اهمیت است. محوطه چند درخت را نیز شامل می‌شود و به نظر می‌رسد جوی آبی نیز در تصویر قابل مشاهده است. لذا گود بودن محدوده را می‌بایست به نحوه

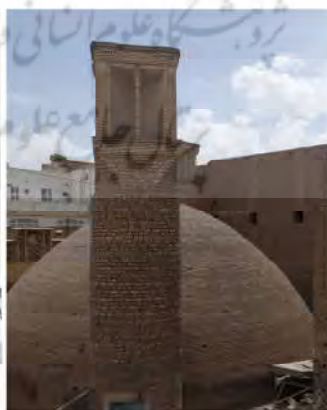
6. — Tour de ventilation de l'ab-ambar sis près de l'imam-zadeh Pendjé.

تصویر (۲۸): سمت راست: وضعیت فعلی بادگیر آب‌انبار (نگارندگان) سمت چپ: همان (Siroux, 1949)

دسترسی به آب نسبت داد. محدوده‌های گود و دارای دسترسی به آب قنات از طریق نهر جاری در کاشان مسبوق به سابقه است و نمونه‌هایی از جمله سیپک ملاعبدالباقی و سیپک دیگری در شمال مسجد میرنشانه را می‌توان به ترتیب نمونه‌های طراحی شده و یا آزادتر آن دانست. علاوه بر این، محدوده گودتر از سطح زمین و به قدر کافی بزرگ و دارای درخت و جوی آب، در فتاحه درب باغ نیز وجود داشته است؛ هرچند ما دقیقاً از کارکرد آن اطلاعی نداریم. اگر این گوناگونی تأسیسات قرارگرفته در سطحی پایین‌تر از معابر را مد نظر قرار دهیم، فضای واقع در غرب زیارت پنجه‌شاه نیز باید یک نوع از آن به شمار آید. در اینجا این فضای باز احتمالاً با صورتی از یک کاروان‌سرای شهری ترکیب شده است. همین تصویر (۲۷) و همچنین تصویر (۲۸) (چپ) شکل اصلی بادگیرهای آب‌انبار را قبل از سال ۱۹۴۹ میلادی (۱۳۲۸ شمسی) نشان می‌دهد که با شکل بازسازی‌شده فعلی آن (تصویر ۲۸ راست) متفاوت است.

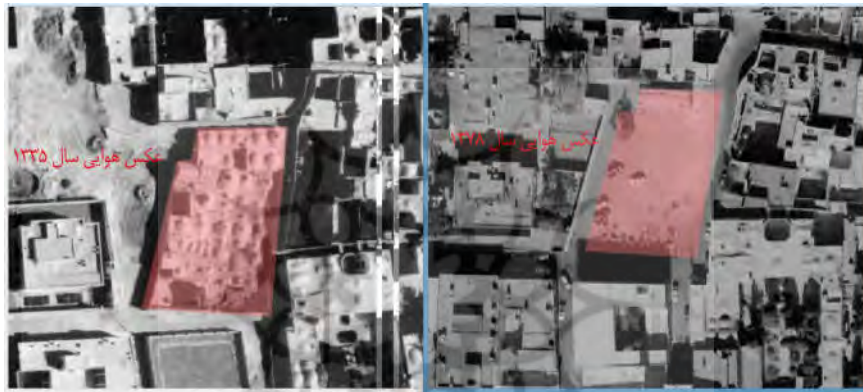
تصویر (۲۹): وضعیت مکان گرمابه آقا شاه در عکس هوایی سال ۱۳۳۵ و ۱۳۷۸ (نگارندگان)

گرمابه آقا شاه که در شمال زیارتگاه واقع بوده، در عکس هوایی سال ۱۳۳۵ دیده می‌شود (تصویر ۱۴ و ۱۶). این حمام در سال‌های بعد به کلی تخریب شده و اکنون از محوطه آن به‌عنوان پارکینگ استفاده می‌شود. این گرمابه دارای دو باب حمام کوچک و بزرگ بوده و پایه‌های ستون سنگ مرمر و سرپینه بسیار بزرگی داشته و ورودی آن با چند پله به سطح معبر متصل می‌شده است (عطارها، ۱۳۹۸). گفته می‌شود که حمام یادشده از نظر بزرگی و فضای درونی با حمام خان در بالابازار کاشان قابل مقایسه بوده است. این موضوع با بررسی تصویر بام حمام در عکس هوایی سال ۱۳۳۵ محتمل به نظر می‌رسد (تصویر ۲۹).

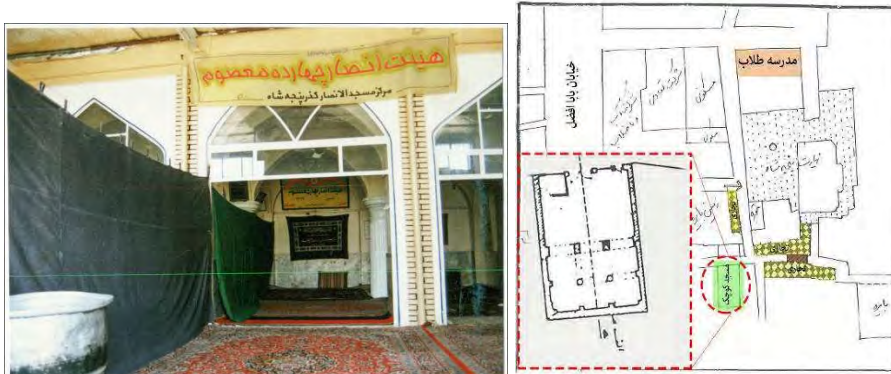
تصویر (۳۰): مسجد پنجه شاه و کروکی موقعیت آن (گزارشات مربوط به ثبت بنای تاریخی مرکز محله پنجه شاه، ۱۳۸۰)

بر اساس بررسی صورت‌گرفته، مرکز محله پنجه‌شاه در بردارنده کارگاه‌های تولیدی نیز بوده است. از جمله مصاحبه با مطلعان محلی روشن می‌کند که کارگاه‌های ورتابی و شعربافی در جوار مرکز محله و در ضلع شمال غربی حمام آقا شاه وجود داشته که هم‌زمان با تخریب بنای حمام، به کلی تخریب شده‌اند (عطارها، ۱۳۹۸). دیگر بنای این مجموعه، مسجد پنجه‌شاه متعلق به دوره قاجار است که در گذر منتهی به زیارت پنجه‌شاه قرار گرفته و دارای پوشش‌هایی به‌صورت طاق و چشمه است و تقریباً یک‌چهارم آن را شبستان تشکیل می‌دهد (نراقی، ۱۳۸۳). به گفته اهالی محل، این مکان در ابتدا فقط مسجد بوده و در دهه‌های اخیر، چندین خانه در اطراف آن تخریب و به حیاط و سپس به حسینیه تبدیل شده است (تصویر ۳۰).

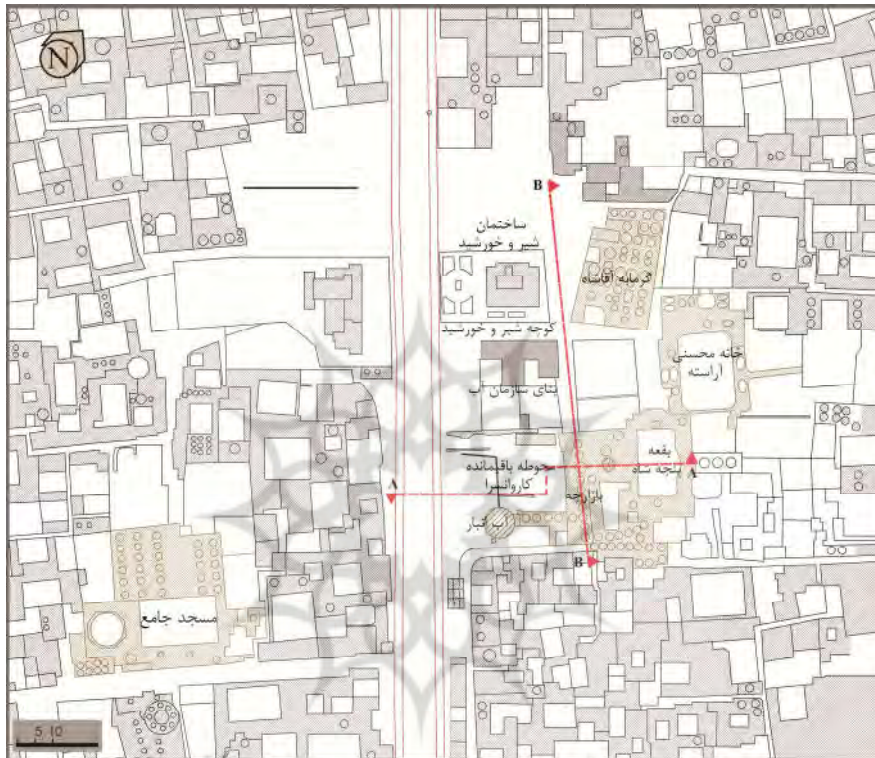
تصویر (۳۱): بازسازی نقشه شهری مرکز محله و عناصر اطراف در سال ۱۳۳۵ (نگارندگان)

مذهبی و آیینی به مرکزی جهت فعالیت‌های مذهبی و گاه آیینی تبدیل شده است. به نظر می‌رسد شروع این رخدادهای ساخت خیابان‌های جدید و تبدیل آن‌ها به مراکز اصلی شهر رابطه مستقیم دارد. بر این اساس، وضعیت محدوده مورد نظر در نیمه دهه ۱۳۳۰ به صورت ترکیب شهری مندرج در تصویر (۳۱) درآمده است.

شهری را از دست داده است. از اواخر دوره پهلوی، اهمیت یافتن خیابان باباافضل و پررنگ شدن نقش تجاری آن و متروک شدن کاوانسرا و گرمابه، به تغییر وضعیت بخش غربی مجموعه منجر شده و ضمن تخریب بخش‌های وسیعی از کاروانسرا، حمام نیز تخریب و زیر لایه‌های خاک دفن شده است. این وضعیت در عکس‌های هوایی دهه‌های ۵۰ و ۷۰ و ۹۰ قابل مشاهده است (تصاویر ۳، ۱۵، ۲۰ و ۲۵). از جمله تغییرات قابل اشاره می‌توان به احداث بناهایی نظیر پاساژ در حریم آب‌انبار و در بر خیابان و همچنین مدرسه طلاب در شمال بقعه اشاره کرد که هر دو در تغییر چهره مرکز محله تأثیر قابل توجهی داشته‌اند. از تغییرات همین دهه‌ها می‌توان به تخریب بخش‌هایی از آب‌انبار و بازسازی غیراصولی بادگیرهای آن (تصویر ۲۸)، الحاق شدن بخش‌هایی به بقعه شامل شبستان زنانه و مسقف کردن صحن یا حسینیه (تصویر ۷)، مرمت ایوان آجری اصلی بقعه و تخریب گلدسته‌های باقی‌مانده آن و آینه‌کاری بخش‌های داخلی بقعه اشاره کرد. لذا وضعیت پیش از این تغییرات را که به نظر می‌رسد نتیجه تغییر و تحولات و توسعه مجموعه در دوره قاجار است و تا دهه‌های اولیه سده حاضر نیز ادامه داشته، می‌توان به‌عنوان کامل‌ترین وضعیت مجموعه بازشناسی کرد. این وضعیت به‌صورت نقشه شهری و برش، بازیابی و در تصویرهای ۳۱، ۳۲ و ۳۳ نمایش داده شده است.
