تعیین الگوی پیچان رودی رودخانه قره‌سو با استفاده از شاخص‌های ضریب خمیدگی و زاویه مرکزی (محدوده روستای انزاب تا پل سامیان)

کلید واژگان: الگوی پیچان رود، ضریب خمیدگی، رودخانه قره‌سو، زاویه مرکزی.

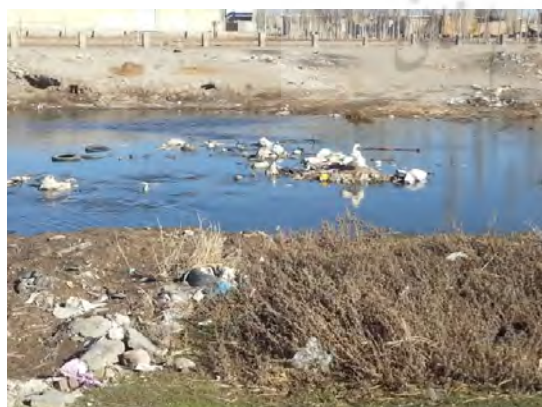
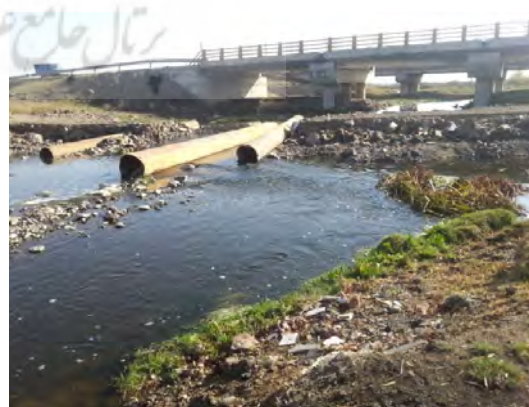
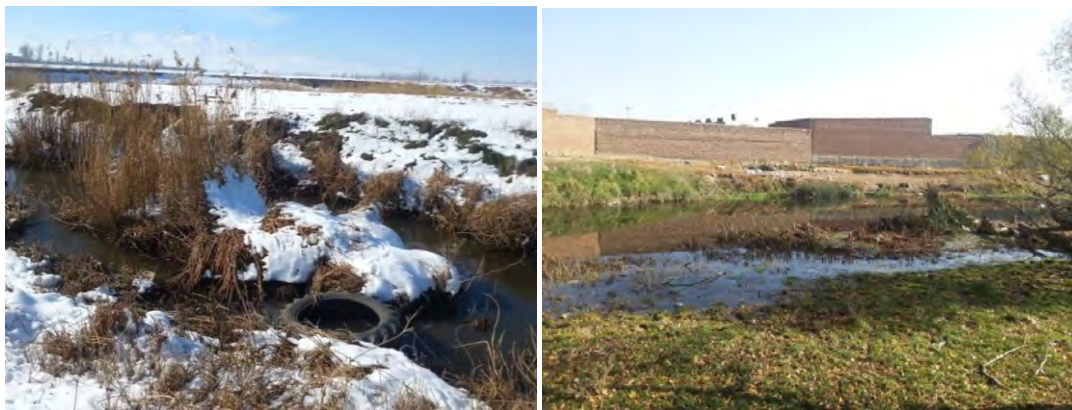
اشکال (۳). دخالت و دست‌کاری انسان در رودخانه قره‌سو اردبیل (روستای انزاب تا سد سبلان)

به علت دیوار کشی بتونی محدوده رودخانه به‌منظور احداث پل‌ها (پل دولت‌آباد و پل سامیان) و دیگر سازه‌های بتنی در مسیر رودخانه شکل (۱-۳)، باعث کاهش پتانسیل تغییرات و آزادی عمل رودخانه در این بازه نسبت به بازه‌های دیگر شده است. هم‌چنین کم نمودن عمق کانال جهت عبور ماشین‌آلات کشاورزی از عرض رودخانه باعث تغییر در عرض و عمق طبیعی کانال شده است شکل (۲-۳). ساخت‌وساز منازل مسکونی در حریم رودخانه شکل (۳-۳)، باعث تثبیت بخش‌هایی از دیواره‌های کانال که منجر به تغییر در نظم طبیعی حرکت و گسترش مئاندر شده است.

بررسی میدانی مسیر مورد مطالعه نشان داد قسمت‌هایی از مسیر رودخانه به‌صورت تجاوز به زمین‌های زراعی اطراف بوده که با انحراف مسیر رودخانه توسط کشاورزان به بستر اصلی، قوس‌خوردگی اصلی از بین رفته است. تغییر مسیر جریان آب رودخانه به‌وسیله موانع چوبی و سنگی به‌منظور کاهش قدرت جریان در برش دیواره‌های بخش مقعر مئاندر رودخانه و حتی در مسیرهای مستقیم رودخانه صورت گرفته است شکل (۴-۳). لذا احتمال می‌رود که دست‌کاری انسان در عرض رودخانه و تغییر در جهت و شدت پیچ‌وخم رودخانه باعث کاهش و یا افزایش ضریب خمیدگی در برخی از بازه‌های رودخانه قره‌سو (روستای انزاب تا سد سبلان) شده است.

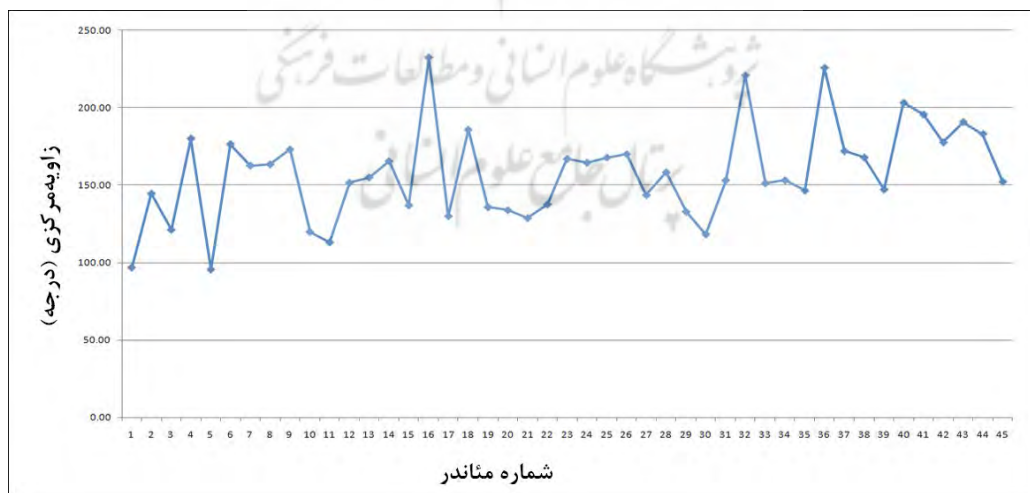
شکل (۴). مقادیر زاویه مرکزی کورنایس در مئاندرهای رودخانه قره‌سو اردبیل

هم‌چنین با توجه به نتایج بررسی‌های به عمل آمده از شکل (۴)، در مورد زاویه مرکزی کورنایس در ۴۵ نقطه از رودخانه قره‌سو در بازه مکانی روستای انزاب تا پل‌سامیان نشان می‌دهد که فراوانی زاویه مرکزی قوس‌ها در طبقه‌بندی پیچان‌رود توسعه یافته و پیچان‌رود خیلی توسعه یافته قرار دارند. با توجه به شکل (۴) هر ۴۵ مورد دارای زاویه بزرگ‌تر از ۸۵ درجه بوده که تعداد ۲۳ زاویه مرکزی از ۴۵ مورد دارای زاویه بین ۸۵-۱۵۸ درجه بوده، در رده پیچان‌رودی توسعه یافته و تعداد ۲۲ مورد از مجموع زاویه‌ها دارای زاویه بین ۱۵۸-۲۹۶ درجه در رده پیچان‌رودی بسیار توسعه یافته قرار دارند. لازم به ذکر است که به جزء مئاندرهای شماره ۱۶، ۳۲، ۳۶ و ۴۰، تقریباً همه مئاندرها با اختلافی کم و بیش در محدوده بین ۱۰۰ الی ۲۰۰ درجه قرار دارند اما ۴ مئاندر فوق‌الذکر دارای زاویه مرکزی بیش از ۲۰۰ درجه می‌باشند و بیانگر وجود ۴ مئاندر در منطقه مورد مطالعه است که سیر تکاملی خود را بیش‌تر از بقیه مئاندرها طی نموده‌اند.

براساس محاسبه میانگین، زاویه مرکزی قوس‌های رودخانه قره‌سو ۱۵۷/۷۸ درجه به‌دست آمد. لذا زاویه مرکزی منطقه مورد مطالعه براساس طبقه‌بندی زاویه مرکزی کورنایس تنها در دو طبقه پیچان‌رود توسعه‌یافته و پیچان‌رود خیلی توسعه‌یافته قرار دارند. هم‌چنین این مقادیر نشان‌دهنده توسعه یافتگی بازه پیچان‌رودی منطقه مورد مطالعه است. بیش‌ترین درصد فراوانی به میزان ۵۱/۱۱ درصد مربوط به زاویه مرکزی ۱۵۸-۸۵ است که پیچان‌رود توسعه یافته محسوب می‌شود. دومین فراوانی به‌میزان ۴۸/۸۹ درصد ما بین زاویه مرکزی ۲۹۶-۱۵۸، مربوط به پیچان‌رود خیلی توسعه یافته می‌باشد. در حالی که هیچ موردی در محدوده ۰-۴۱ و درجه بزرگ‌تر از ۲۹۶ (نعل اسبی) قرار نگرفته است (جدول (۴)).

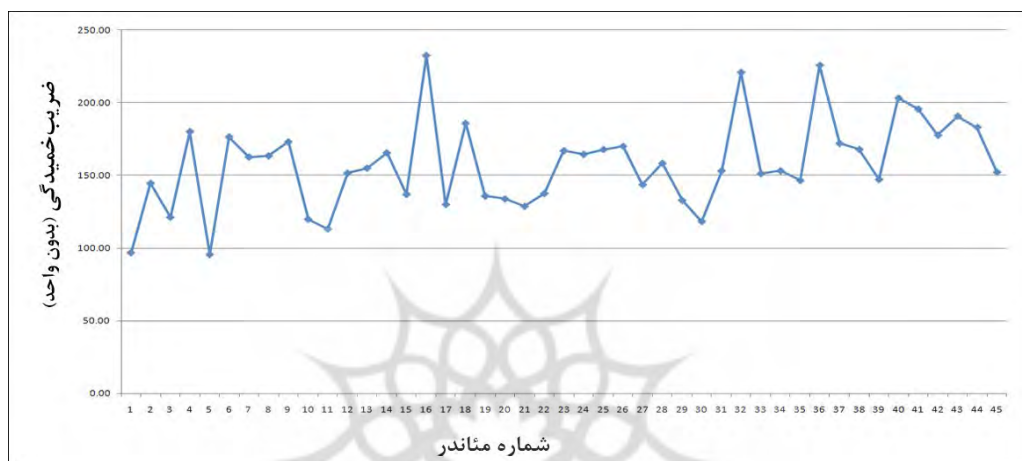
شکل (۵). مقادیر ضریب سینوسیته رودخانه قره‌سو اردبیل (براساس ضریب‌خمیدگی لئوپولد و همکاران، ۱۹۶۴)

شکل (۵)، ضریب‌خمیدگی مئاندرهای محدوده مورد مطالعه را نشان می‌دهد، در این شکل به‌وضوح دیده می‌شود اکثر مئاندرهای مسیر مورد مطالعه (۳۲ مئاندر از ۴۵ مئاندر) دارای ضریب‌خمیدگی کم و در محدوده ۱-۱/۵ و ۸ مئاندر از مجموع کل مئاندرها با ضریب‌خمیدگی بیش از ۱/۵ در طبقه مئاندري متوسط قرار دارند در حالی که ۵ مئاندر از مئاندرهای مطالعه شده، ضریب‌خمیدگی زیاد دارند و تبدیل شدن آن‌ها به دریاچه نعل‌اسبی، در صورت وقوع سیلاب دور از انتظار نیست.

براساس جدول (۶)، ۷۱/۱۱ درصد مئاندرها (۳۲ مئاندر) با ضریب‌خمیدگی ۱/۵-۱، به طبقه مئاندري کم تعلق دارند. در حالی که ۱۷/۷۸ درصد از مئاندرها، ضریب‌خمیدگی ۱/۵-۲، (۸ مئاندر) و ۱۱/۱۱ درصد از مئاندرها ضریب‌خمیدگی بزرگ‌تر از ۲، (۵ مئاندر) را نشان می‌دهد. این بدین معناست که در منطقه مورد مطالعه حداقل ۵ مئاندر وجود دارد که مستعد تبدیل شدن به دریاچه نعل‌اسبی را دارند.
