پایش نقشه‌های گسترش سیلاب با استفاده از تصاویر راداری (SAR) (مطالعه موردی: سیل فروردین ۱۳۹۸، شهرستان آق قلا)

سمیه عمادالدین^{۱*}، مسعود محمدقاسمی^۲

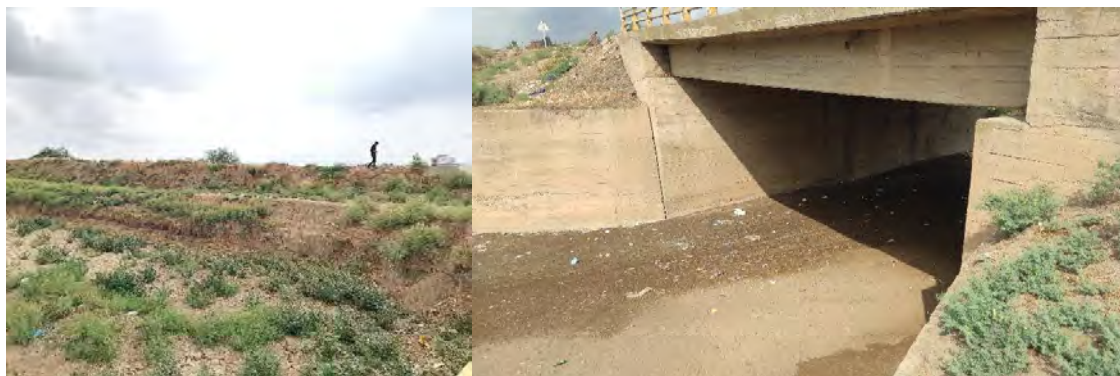
شکل ۱۳- کوچک بودن و کم عمق بودن پل‌های احداث شده بر روی رود (تصویر سمت راست پل ابتدای روستای شور حیات- تصویر سمت چپ پل انتهای روستای قانقرمه)

از دیگر عوامل سیل‌خیزی منطقه می‌توان به مئاندری بودن رودخانه و پیچ و خم‌های زیادی که مخصوصاً در قسمت شمالی وجود دارد اشاره کرد و همچنین عواملی نظیر احداث پل‌های متعدد بر روی رودخانه که باعث جمع شدن آب در پشت آن‌ها مانند سد شده بودند، اشاره کرد (شکل ۱۲). عدم لایروبی و کم بودن عمق آبراهه مزید بر علت بوده (شکل ۱۳) و همچنین تجاوز بیش از اندازه مناطق مسکونی به حریم رودخانه (شکل ۱۴) باعث شکل‌گیری سیلاب و ورود آب به مناطق مسکونی شد. در واقع می‌توان گفت یکی از دلایل مهم آبگرفتگی در سمت جنوبی شهر، عدم وجود عمق مناسب برای عبور آب و وجود پل‌های متعدد بر روی رودخانه است.

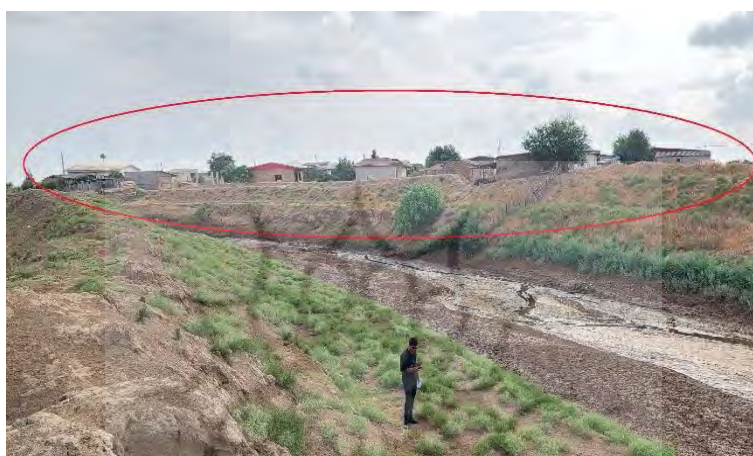
شکل ۱۴- تجاوز به حریم رودخانه با ساخت و ساز غیر مجاز و دیواره‌های ایجاد شده در حاشیه رودخانه (روستای قانقرمه)
