سیر تحول مسجد جامع فرومد با تأکید بر افزوده‌های دوره ایلخانی*

علمی پژوهشی

* این مقاله برگرفته از نتایج مطالعات صورت‌گرفته پروژه طرح مرمت آرکئولوژیک مسجد جامع فرومد است که زیر نظر اداره میراث فرهنگی، صنایع دستی و گردشگری استان سمنان در سال ۱۳۹۱ تا ۱۳۹۲ در دیارتمان حفاظت و مرمت مهندسان مشاور عمارت خورشید انجام شده است.
** دکتری حفاظت و مرمت، دانشکده حفاظت و مرمت، دانشگاه هنر اصفهان، نویسنده مسئول، kaveh.mansoori@gmail.com
*** کارشناس ارشد معماری، دانشکده معماری و شهرسازی، دانشگاه علم و صنعت ایران
**** کارشناس ارشد مرمت ابنیه و بافت‌های تاریخی، دانشگاه آزاد اسلامی واحد تهران مرکزی

شماره ۱۹ - بهار و تابستان ۱۴۰۰

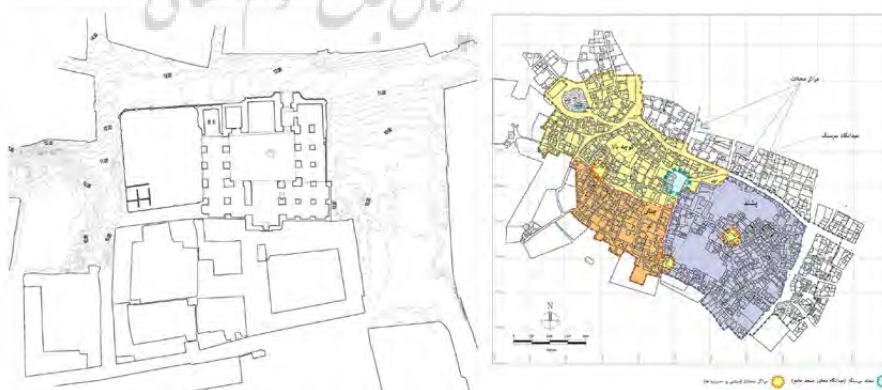
تصویر ۳: راست: موقعیت مسجدجامع در میان محلات پشند، جنان و کوچه‌بالا؛ چپ: سایت پلان مسجدجامع در میدانگاه سرسنگ (عمارت خورشید ۱۳۹۰)

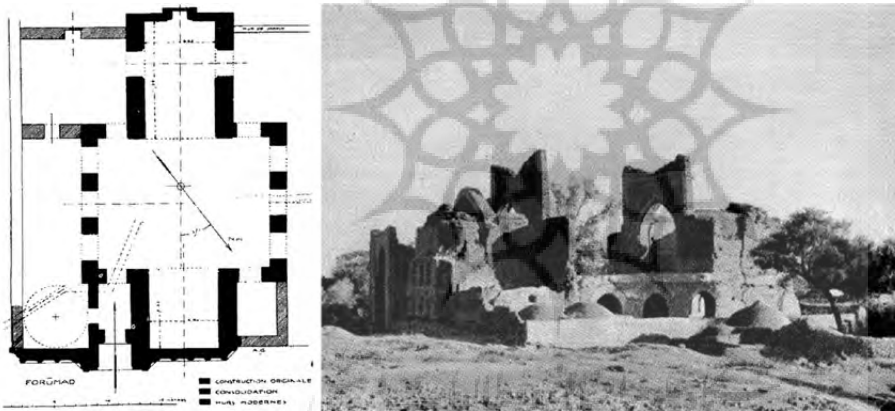
تصویر ۴: راست: مسجد جامع فرومد در سال ۱۳۲۰ ش؛ چپ: پلان مسجد جامع، برداشت شده توسط آندره گدار (گدار و دیگران ۱۳۷۱، ۲۵۸)

گدار ضمن ارائه پلان مسجد فرومد می‌نویسد: «... اکنون به‌قدری ویران است که نمی‌توان فهمید به‌طور کامل چه نقشه‌ای داشته است» (همان، ۲۵۹). او در توضیح ساختار سازه‌ای مسجد به بی‌دقتی در ساخت بنا اشاره کرده و دلیل آن را تفاوت در ساختار ایوان‌های متقابل و نظام ضعیف پی‌سازی آن می‌داند (همان، ۲۵۸). همچنین، گدار ضمن بیان ویژگی‌های تزئینی مسجد و شرح غنای سطوح آجرکاری و گچ‌بری موجود در بنا، به کتیبه‌ای اشاره می‌کند که نام یکی از دست‌اندرکاران ساخت بنا بر روی آن حک شده است. بر روی این کتیبه که در پایه ایوان جنوبی قرار دارد، نوشته شده است: «عمل علی...» (همان، ۲۷۱).

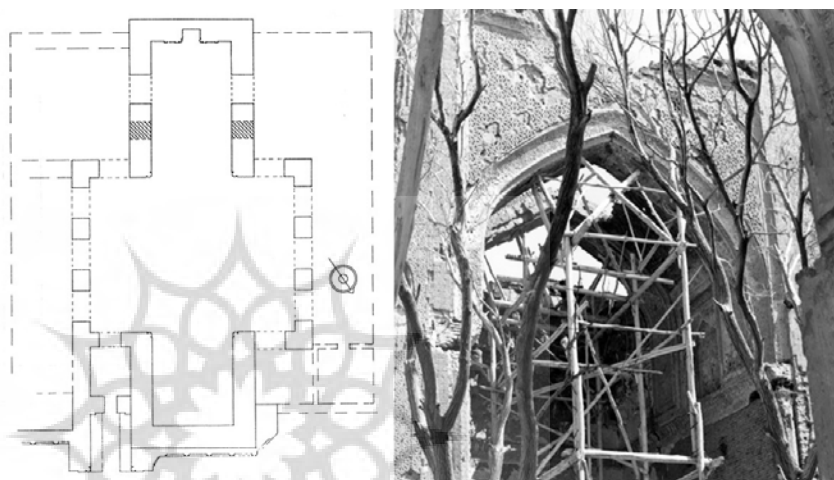
تصویر ۵: راست: دید وضعیت مسجدجامع فرومد در سال ۱۳۴۸ ش؛ چپ: پلان مسجدجامع، برداشت‌شده توسط دونالد ویلبر (ویلبر ۱۳۶۵، ۳۱۲) ویلبر در توضیح بخش‌های هاشورخورده می‌نویسد: «این قسمت‌ها محلی است که سردرهای اصلی دوره سلجوقی در زمان ایلیخانان مسدود شده است.»

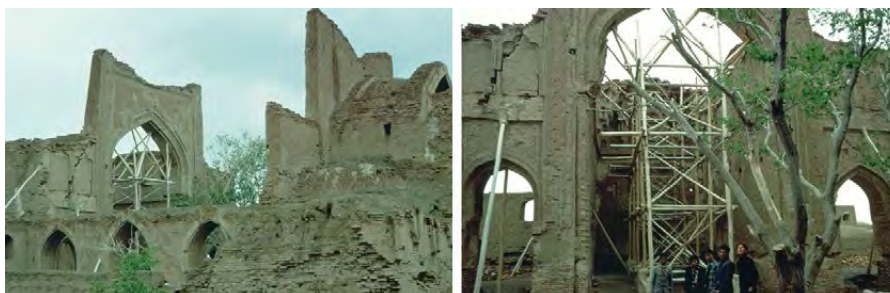
تصویر ۶: وضعیت مسجدجامع و ایوان جنوبی آن در زمان بازدید شیلا بلر در سال ۱۳۶۳ (Archnet.org)

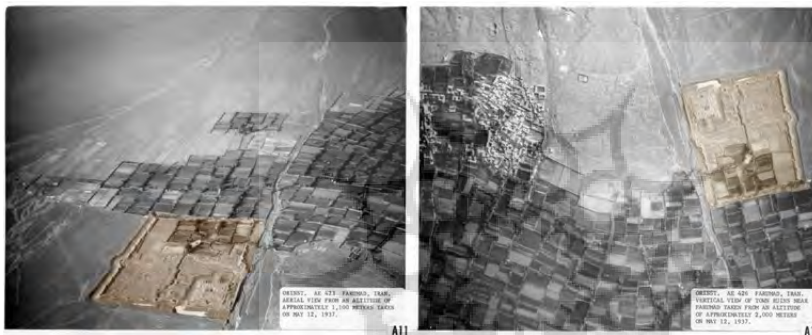
تصویر ۸: تصاویر هوایی اشمیت از فرومد در سال ۱۹۳۷م/۱۳۱۶ش، موقعیت عمارت خواجه علاءالدین محمد فرومدی را نشان می‌دهد (اشمیت ۱۳۷۶).

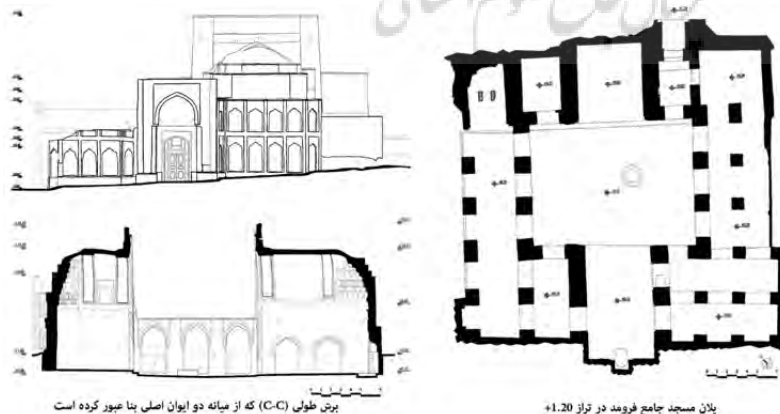
تصویر ۹: پلان مسجدجامع، نمای ایوان ورودی و برش طولی بنا (عمارت خورشید ۱۳۹۰)

مسجدجامع فرومد به‌شیوه رایج مساجد دویوانی خراسان، در میانه روستا قرار گرفته است. بررسی سازمان‌دهی فضایی بنا، از الگوی ساده آن حکایت دارد؛ به‌گونه‌ای که می‌توان صحن، میانی دو ایوان شمالی و جنوبی، دو رشته طاق سه‌چشمه‌ای در نمای غربی و شرقی، چهار گوشواره در طرفین ایوان‌ها و شش‌تانی ضلع شرقی را در ساختار فضایی پلان تشخیص داد. بررسی ساختار بنا نشان می‌دهد به‌رغم تفاوت در جزئیات و تزیینات، نماهای روبه‌رو در ساختار معماری، قرینه‌اند (تصویر ۹ و ۱۰).

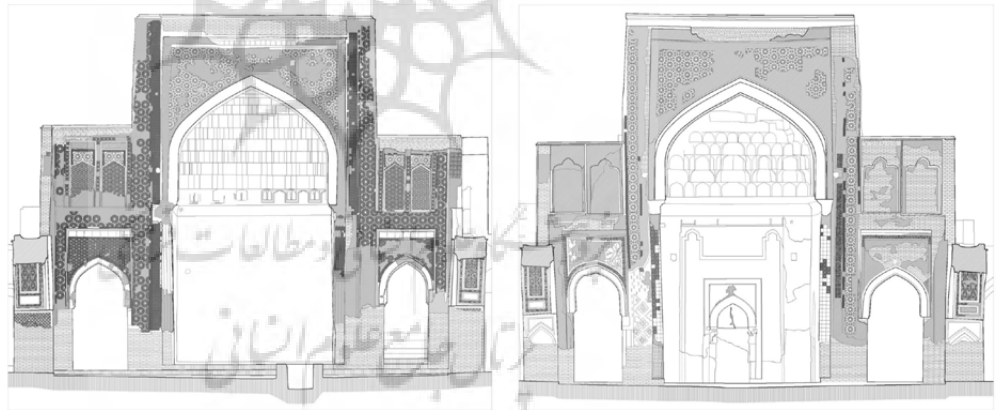
تصویر ۱۱: نمای شمالی (راست) و نمای جنوبی (چپ) مسجد جامع فرمود (عمارت خورشید ۱۳۹۰)

در دو نمای اصلی (شمالی و جنوبی)، ایوان میانی با مدل سه پیمون- و الگوی مربع نه قسمتی در پلان- در میانه فضا قرار گرفته است و در طرفین آن گوشواره‌ها جای گرفته‌اند. نکته جالب توجه نماها، وجود طاق نماهایی با تقسیم دوتایی بر فراز گوشواره‌های غربی و شرقی طرفین ایوان‌هاست که به صورت تونشسته، ساختار دواشکوبه نما را پدید آورده‌اند. دو ایوان شمالی و جنوبی با قرارگیری در محور اصلی بنا، محور بصری و کالبدی بنا را تشکیل داده‌اند. دهانه طاق دو ایوان تقریباً برابر و در حدود ۶/۵ متر است، در حالی که عمق دو ایوان متفاوت است. عمق ایوان شمالی ۷/۳ متر بوده و عمق ایوان جنوبی به سبب اهمیت ساختاری و کارکردی خود، ۱۱/۳۰ متر است (تصویر ۱۱).

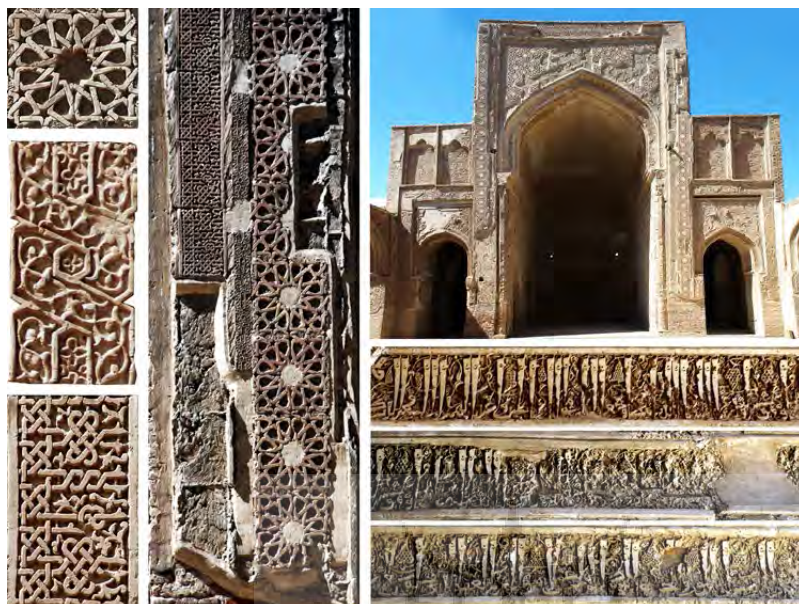
تصویر ۱۲: تزیینات پرتکلف آجرکاری قالبی (نما) و گچ‌بری‌های گلوبی طاق ایوان جنوبی که با کتیبه‌های خط ریحان تزیین شده است.

تفاوت دیگر دو ایوان، ارتفاع آن‌هاست؛ به گونه‌ای که ایوان جنوبی حدود ۴۰ سانتی‌متر بلندتر از ایوان شمالی است. اما مهم‌ترین وجه تمایز ایوان جنوبی، تزیینات پرتکلف آن است که با انواع نقوش گچ‌بری اسلیمی، ختایی و تزیینات آجری پوشیده شده است. اگرچه نمای هر دو ایوان با گره‌سازی آجری با استفاده از آجر قالبی و کتیبه‌های خط ریحان تزیین شده، محراب منقوش گچی و آرایه‌های گچ‌بری نشسته بر آسمانه طاق آهنگ ایوان جنوبی، آن را به نمونه‌ای زیبا از هنر و معماری دوره ایلخانی بدل کرده است.

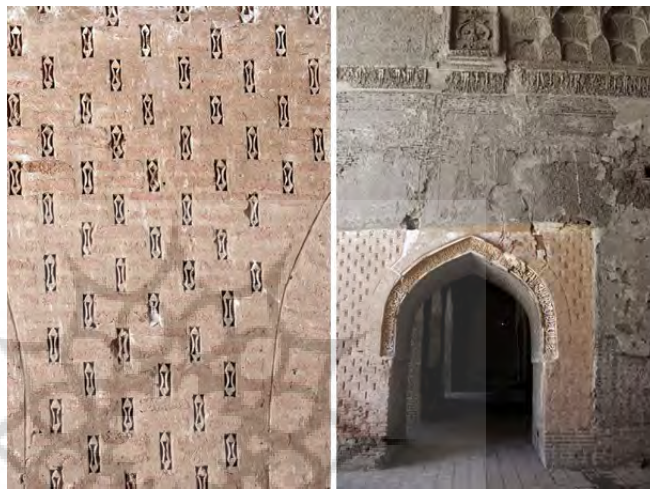
تصویر ۱۴: موقعیت دیواره آجری پایه شرقی ایوان جنوبی با نقش مه‌ری که تا ارتفاع چهارمتری باقی مانده است.

پایه شرقی ایوان جنوبی دو دهانه رو به شبستان کناری (شرقی) دارد، درحالی که دیواره غربی این ایوان، تنها یک دهانه بازو به سوی گوشواره غربی دارد. دوگانگی و عدم تقارن دو پایه ایوان با مواردی دیگر بیشتر از پیش تقویت می‌شود، تغییر کیفیت آجرکاری از آجرکاری دوتایی با بند مه‌ری در پایه شرقی که تنها تا ارتفاع چهارمتری دیده می‌شود، به آجرکاری ساده پایه غربی، وجود دو لایه کتیبه خطی در دهانه‌های شرقی در قیاس با فقط یک کتیبه که به لحاظ الگوی خط و تکنیک اجرا، با کتیبه دوم پایه شرقی مشابهت‌هایی آشکار دارد، این احتمال را تقویت می‌کند که بنای اولیه، در اثر بروز زمین‌لرزه تخریب شده و در دوره‌های متأخرتر، بازسازی شده است (تصویر ۱۴).

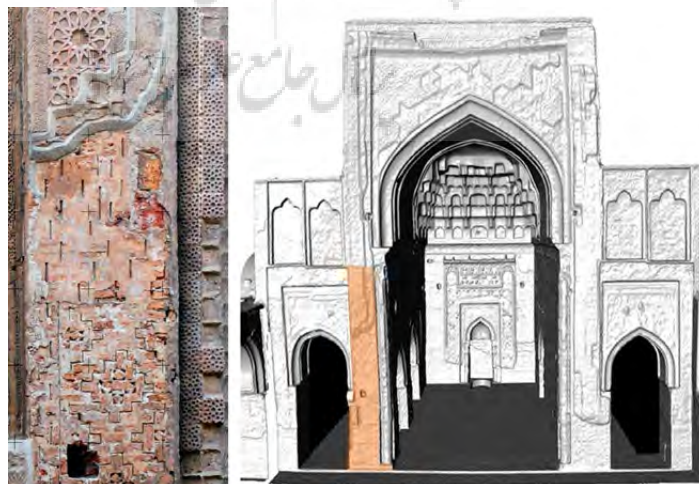
تصویر ۱۵: آجرکاری هشت‌وگیر دوره سلجوقی پایه شرقی ایوان جنوبی (عمارت خورشید ۱۳۹۰)

بررسی تاریخ زمین‌لرزه‌های تاریخی منطقه، به‌ویژه زمین‌لرزه‌های ناحیه نیشابور و سبزوار در سال‌های ۵۰۵ هجری و ۶۹ هجری، که شرح آن‌ها را چارلز ملویل به تفصیل بیان کرده است، این فرضیه را تقویت می‌کند (ملویل ۱۳۶۱، ۴۹). بررسی دقیق‌تر نمای ایوان جنوبی و وجود آجرکاری تزئینی با نقش ترنج در پایه شرقی، که به تبعیت از آجرکاری شیوه رازی (به‌ویژه دوران غزنوی و سلجوقی) به صورت هشت‌وگیر با ساختار بنا چیده شده است، تاریخ ساخت اولیه بنا را به دوران پیش از ایلخانی نسبت می‌دهد (تصویر ۱۵).

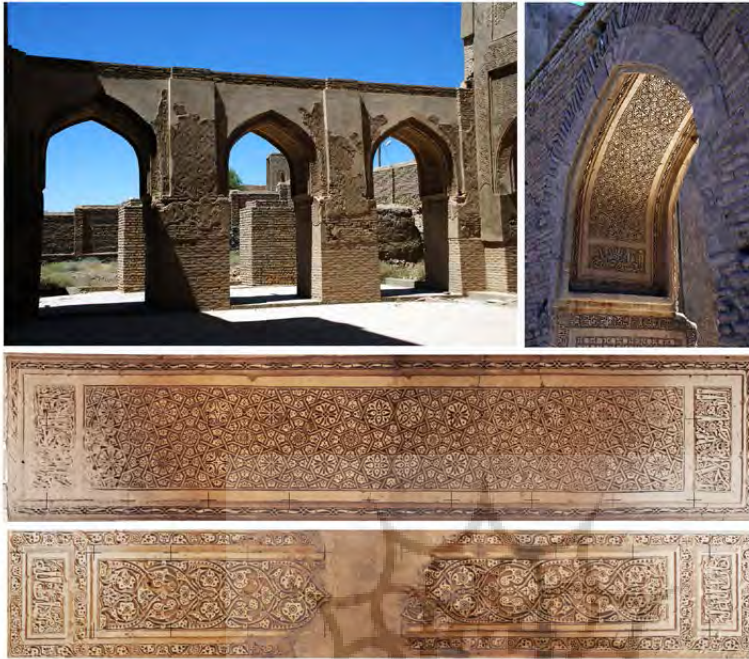
تصویر ۱۶: بالا: طاق‌نماهای سه‌تایی جداره شرقی؛ پایین: تصویر تخت دو نمونه از تزیینات گچ‌بری زیر طاق‌ها (عمارت خورشید ۱۳۹۰)

اگر بتوان از تزیینات ایوان‌ها صرف‌نظر کرد، آنچه ساختار مسجد را از نمونه‌های مشابه خود جدا می‌سازد، تناسب فضایی و ارتفاع قابل توجه ایوان‌ها به نسبت فاصله آن‌ها با یکدیگر است. تناسب موجود، حیاطی با ابعاد حدودی ۱۲/۵×۱۶/۵ متر را فراهم آورده که به سه دهانه طاق تیزه‌دار در اضلاع غربی و شرقی صحن محدود شده است. طاق‌های سه‌تایی پیش‌گفته، هریک با دهانه‌ای برابر با ۲/۵ متر و ارتفاعی در حدود ۶ متر، ساختار هماهنگی به جداره‌های غربی و شرقی صحن بخشیده است. همانند دیگر بخش‌های بنا، این طاق‌نماها نیز با نقوش گره هندسی، حاشیه‌های تزیینی متکلف و کتیبه‌های خطی گچ‌بری تزیین شده‌اند. اگرچه آثار تزیینی سطوح بیرونی این طاق‌نماها به دلیل رها شدن در برابر نزولات جوی از بین رفته، تزیینات گچی زیر تویزه‌های باربر سالم مانده است. این تزیینات به‌شیوه رایج در دوره ایلخانی به‌شیوه کشته‌بری اجرا شده‌اند. در این تکنیک، نقش بر روی یک لایه از گچ، طرح‌اندازی (گرت‌ریزی) شده و برش داده می‌شود. در نتیجه نقش، مشتمل بر خود نقش اصلی و زمینه آن می‌شود (تصویر ۱۶).

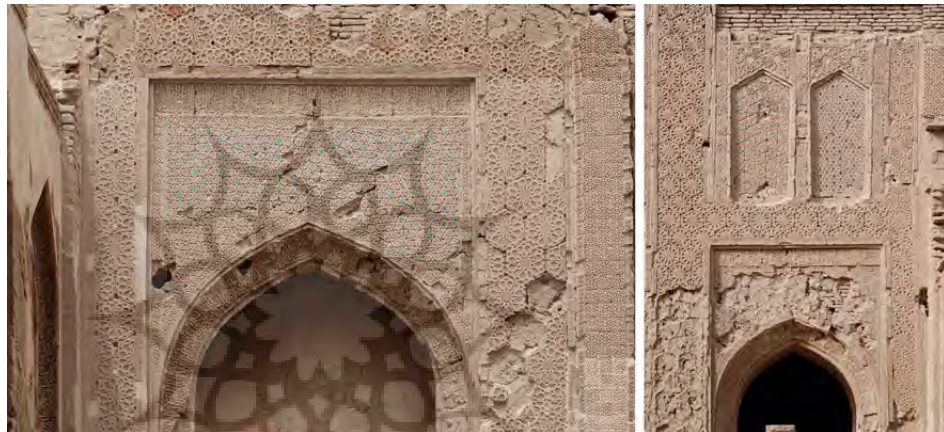
تصویر ۱۷: کاربست کاشی‌کاری فیروزه‌ای و لاجوردی در زمینه آجرکاری‌های قالبی و تراش در ایوان شمالی مسجد

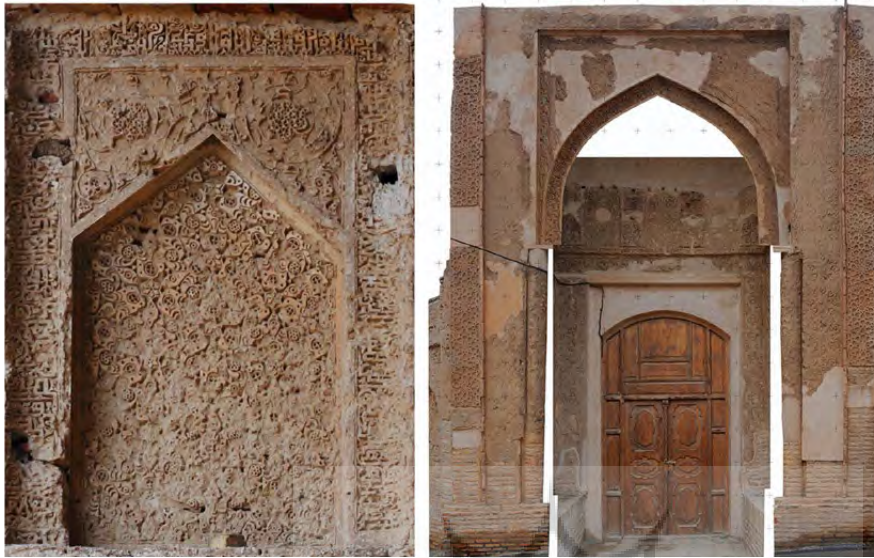
تصویر ۱۸: راست: تصویر تخت ایوان ورودی که با تزیینات آجری و گچ‌بری‌های نفیس پرداخت شده است؛ چپ: تزیینات گچ‌بری قاب‌نماهای طرفین ایوان شمالی که با کتیبه خط کوفی و اسلیمی‌های ظریف پوشیده شده است. این آثار متعلق به مداخلات دوره علاءالدین محمد است (عمارت خورشید ۱۳۹۰).

وجود لایه‌های تزیینی متعدد در بدنه‌های داخلی و جداره‌های خارجی ایوان جنوبی، از تغییر و تحول در ساختار معماری بنای سلجوقی اولیه حکایت دارد (تصویر ۱۸). این تغییرات، خواه به سبب بلایای طبیعی نظیر زلزله- که به جهت وجود شواهد، از احتمال بیشتری برخوردار است- و خواه به جهت تکمیل کردن و افزودن بخش‌های جدید به بنا، متعلق به دوره ایلخانی است که فرومد به واسطه استقرار علاء‌الدین محمد (وزیر طغاتیمور از حکمرانان محلی اولجایتو) حاکم‌نشین جوین شده است. شبلا بلر در معرفی بانیان و حامیان معماری دوره ایلخانی به خاندان فریومدی اشاره می‌کند و می‌نویسد: «در این دوره، خاندان‌های دیگری نیز به قدرت‌های محلی دست یافتند. در شرق، خاندان فریومدی نزدیک به یک قرن بر ولایت جوین حکم راندند»^۷ (بلر ۱۳۸۷، ۲۲).

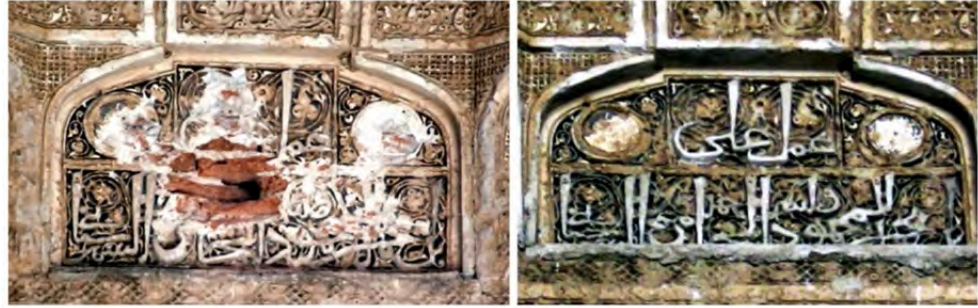
تصویر ۱۹: کتیبه گجبری بالای محراب اصلی در سال ۱۳۸۵ (راست) و همان کتیبه در سال ۱۳۹۰ ش

بررسی کتیبه‌های تاریخی موجود در بنا برای شناسایی اشخاص و بانیان تأثیرگذار در ساخت مسجدجامع، کمک چندانی به شناسایی افراد نمی‌کند؛ فقط یک کتیبه که در بالای محراب ایلخانی در ایوان جنوبی قرار گرفته، معرف فردی است که احتمالاً معمار بنا یا سازنده ایوان یا استادکار تزیینات گچ‌بری بوده است. در این کتیبه نوشته شده است: «عمل علی ابن محمد المحمود الجامی الشهرستانی» (تصویر ۱۹). مراجعه به اسناد و نوشته‌های موجود نشان می‌دهد کتیبه فوق به‌صورت‌های مختلفی خوانده شده است. محمدیوسف کیانی این کتیبه را به‌صورت «عمل علی الحاجی السمنانی» قرائت کرده و گذار فقط به‌عنوان «عمل علی» بسنده نموده است. ویلبر نیز به‌رغم تلاش برای خواندن نام کتیبه، به گفته گذار تأکید کرده است. این کتیبه در حال حاضر به‌سبب تخریب، خوانا نبوده و اطلاعات پژوهشگران از آن، به تصاویر سال ۱۳۸۵ و زمان مرمت‌های استحکامی تزیینات بنا محدود است. بر این مبنا می‌توان پذیرفت که استاد علی بن محمد در دوره علاءالدین محمد می‌زیسته و در این دوره به تکمیل تزیینات بنا پرداخته است. تلاش برای یافتن اثری دیگر از این استادکار در ابنیه دوره ایلخانی، راه به جایی نبرده است.

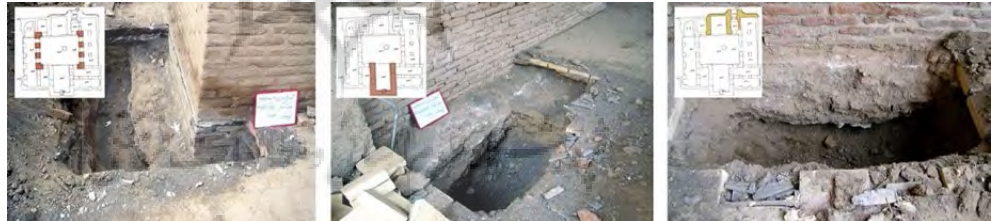
تصویر ۲۰: پی‌سازی بنا در ایوان شمالی (راست)، ایوان جنوبی (وسط) و طاقگان غربی و شرقی (چپ) نشان‌دهنده فقدان پاشنه پی در ایوان شمالی برخلاف دو بخش اصیل دیگر بناست. این پاشنه در ایوان جنوبی و طاقگان، ۳۰ سانتی‌متر بیرون‌زدگی و حدود ۵۰ سانتی‌متر ارتفاع دارد (عمارت خورشید ۱۳۹۰).

- بررسی تکنیک ساخت و نظام پی‌ساختی بنا در ایوان شمالی، ایوان جنوبی و طاقگان غربی و شرقی نشان می‌دهد الگوی پی‌سازی در ایوان شمالی، تفاوت‌های آشکاری با دیگر بخش‌ها دارد؛ به عبارت دقیق‌تر، پاشنه پی با بیرون‌زدگی ۳۰ سانتی‌متر و ارتفاع ۵۰ سانتی‌متر در زیر جرزهای ایوان جنوبی و طاقگان غربی و شرقی مشاهده شده است، در حالی که ایوان شمالی فاقد پاشنه بیرون‌زده در پی است. این پی، فقط ۳۰ سانتی‌متر عمق دارد (تصویر ۲۰ و ۲۱).

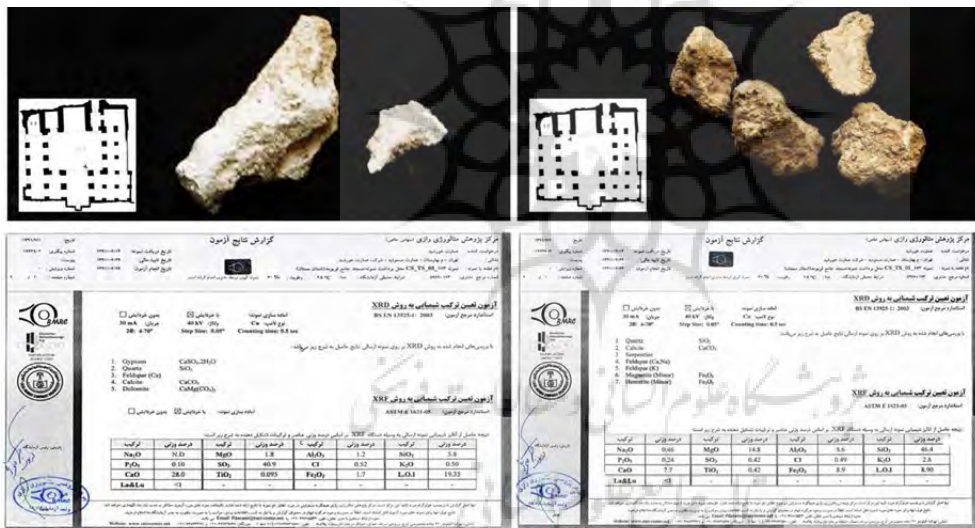
تصویر ۲۲: تفاوت در ترکیب شیمیایی ملات‌های به‌کاررفته در پایه شرقی ایوان جنوبی (بخش متقدم) و پایه غربی ایوان شمالی (بخش متأخر)، آشکارا بر تفاوت نوع ملات به‌کاررفته در احداث دو ایوان تأکید دارد. این موضوع در کنار عوامل دیگر، بر تقدم زمان احداث ایوان جنوبی بر ایوان شمالی تأکید دارد (عمارت خورشید ۱۳۹۰).

با انجام مطالعات آزمایشگاهی بر روی ملات‌های به‌کاررفته در ساخت دو ایوان بنا و مشخص شدن ترکیبات شیمیایی موجود در اجزای سازنده آن، مشخص شده است که درصد وزنی این ترکیبات به‌ویژه در MgO ، CaO ، Na_2O ، SiO_2 ، Al_2O_3 ، So_3 و K_2O تفاوت‌هایی آشکار با یکدیگر دارد. این موضوع نشان‌دهنده تغییر نوع مصالح پایه ساخت ملات است. با توجه به اینکه احتمال استفاده از مصالح غیرمشابه در ساخت هم‌زمان ایوان‌ها منطقی به نظر نمی‌رسد، این فرضیه که دو ایوان بنا در تاریخ‌هایی متفاوت ساخته شده‌اند، مستدل تر می‌گردد (تصویر ۲۲).

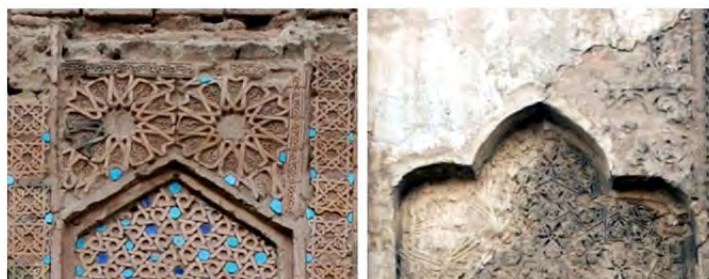
تصویر ۲۳: تفاوت در فرم و نوع تزئینات طاق‌نماهای دوتایی طرفین ایوان جنوبی (راست) و ایوان شمالی (چپ)

استدلال‌های پیش‌گفته، نظریه ساختار دوايوانی مسجد اولیه (آنچنان که گذار، کیانی و پیرنیا در باب ساختار بنا گفته‌اند) و قرابت زمانی احداث مسجدجامع فرومد با ابنیه دوايوانی اصیل و تاریخ‌دار گناباد و ملک زوزن را رد می‌کند. آنچه مسلم است تفاوت در شیوه پی‌سازی، ترکیب شیمیایی ملات به‌کاررفته در ساخت دو ایوان (بر اساس آزمایش XRD و XRF)، وجود تنها یک لایه تزئینی در ایوان شمالی در قیاس با حداقل سه لایه تزئینی موجود در ایوان جنوبی، تاریخ ساخت ایوان شمالی را به دوره‌ای متأخرتر از ایوان جنوبی نسبت می‌دهد. تفاوت در ابعاد هندسی ایوان‌های شمالی و جنوبی و ابعاد پایه‌ها، خارج از محور بودن ایوان شمالی به نسبت ایوان جنوبی و تمایز شیوه آجرکاری دو ایوان و نیز تمایز در شیوه پرداخت و عناصر تزئینی به‌کاررفته در ایوان شمالی و قاب‌نماهای طرفین آن در مقایسه با ایوان جنوبی و قاب‌بندی‌های آن و تفاوت در نحوه تزئین آسمانه داخلی ایوان‌های شمالی و جنوبی و... نظریه تک‌ایوانی بودن مسجد اولیه و تبدیل آن به بنایی دوايوانی در دوره ایلخانی را تحکیم بخشیده است (تصویر ۲۳).

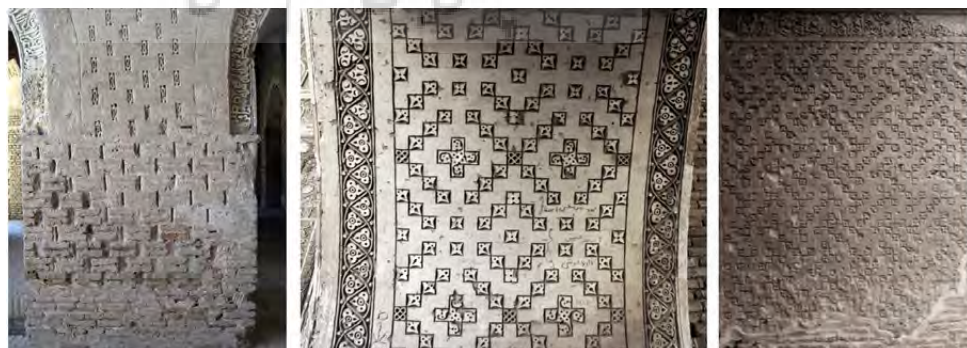
تصویر ۲۵: آجرکاری دوتایی با بند مهری و آرایه‌های گچ‌بری با نقوش هندسی مسجدجامع فرومد که در مشابهت آشکار با رباط شرف و رباط ماهی است.

بررسی پایه شرقی ایوان جنوبی مؤید وجود آجرچینی تزیینی و منقوش با طرح ترنج است که هم‌زمان با ساخت بنا و به‌گونه هشت‌و‌گیر با ساختار آن اجرا شده است. ویلبر این آرایه‌ها را با عنوان آجرکاری سبیدی شکل ثبت کرده است (تصویر ۱۵). با توجه به کیفیت مشابه آجرکاری و گچ‌بری‌های دوره سلجوقی و غزنوی در بناهایی نظیر رباط شرف و رباط ماهی، که گذار نیز آن را تأیید کرده (گذار و دیگران ۱۳۷۱، ۲۷۸)، می‌توان این دوره را زمان شروع احداث بنا تلقی کرد. از سوی دیگر، وجود متون و اسناد متقن تاریخی باقی‌مانده از قرن ششم، از وجود مسجدجامع در فرومد حکایت دارد که با توجه به عدم گزارش مسجد تاریخی دیگر در منطقه، به‌احتمال فراوان، مسجد فعلی همان مسجد مورد اشاره ابوالحسن بیهقی است؛ هرچند از بانی و سازندگان اولیه بنا خبری در دست نیست (تصویر ۲۴ و ۲۵).

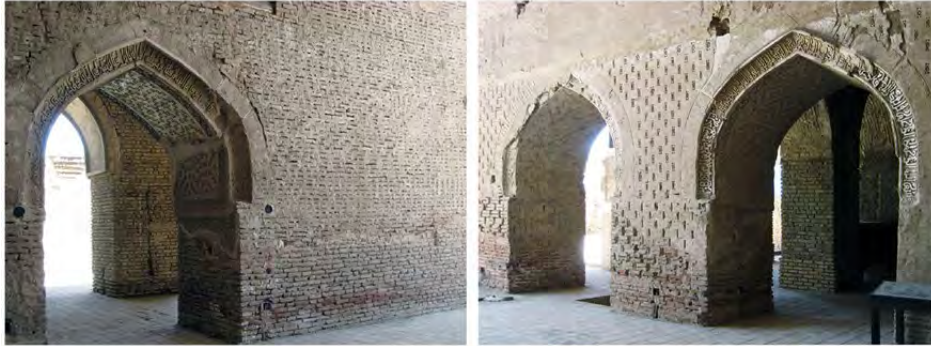
تصویر ۲۶: تفاوت در نوع آجرکاری در دو پایه شرقی (راست) و غربی (چپ) ایوان جنوبی

د. از شواهد دیگر این ادعا می‌توان به متفاوت بودن شیوه آجرکاری در طرفین ایوان اشاره کرد؛ به گونه‌ای که در جرز شرقی آجرچینی با بند مهری (تا ارتفاع ۴ متر) و در جرز غربی، فقط آجرکاری ساده دیده می‌شود. این تغییر نشان‌دهنده تخریب دفعی پایه در طی زلزله و بازسازی آن با حفظ بخش‌های باقی‌مانده در خلال بازسازی‌های دوره ایلخانی است. بررسی تکمیلی بنا، از الحاقی بودن اسپرهای طاق نما (قاب‌بندی با تقسیم دوتایی) در طرفین ایوان‌ها حکایت دارد که احتمالاً هم‌زمان با اقدامات پیش‌گفته یا با تأخیری اندک در ایوان شمالی و جنوبی اجرا شده است. گسستگی و انفصال این طاق‌نماها از پایه ایوان و عدم هشت‌وگیر بودن این دو بخش که از نمای پشت ایوان‌ها به‌سادگی قابل تشخیص است، بر تقدم زمان ساخت پایه ایوان و الحاقی بودن طاق‌نماهای طرفین آن صحنه می‌گذارد. مراجعه به نمای شمالی بنا، چگونگی شکل‌گیری نماهای مسجد را توضیح می‌دهد. با دقت بر تزئینات آجری نما در بخش یادشده، می‌توان تشخیص داد که برخلاف گسستگی در ساختار که در پشت نما دیده می‌شود، دو سطح یادشده، تزئینات هم‌دوره و

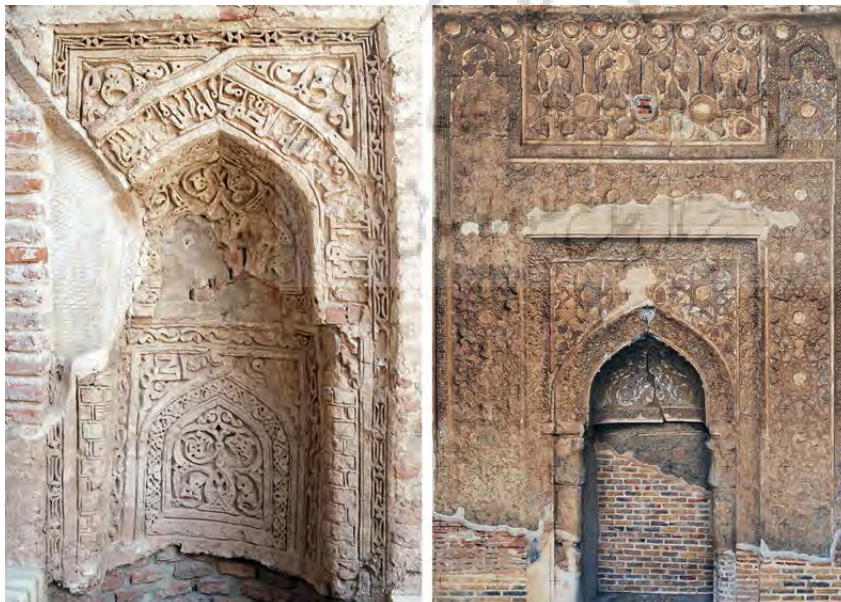
تصویر ۲۷: محراب ایلخانی (راست) و محراب [احتمالاً] سلجوقی (چپ) موجود در پایه شرقی ایوان جنوبی (عمارت خورشید ۱۳۹۰)

از قدیمی‌ترین آثار باقی‌مانده از دوره نخست مسجد می‌توان به محراب کوچک با آرایه گچی موجود در دهانه شمالی پایه شرقی ایوان جنوبی اشاره کرد که به نظر می‌رسد هم‌زمان با احداث اولیه بنا ساخته شده است. این محراب که ابتدایی‌تر و ساده‌تر از محراب اصلی ایوان قبله است، ارتفاعی برابر با ۱۳۰ سانتی‌متر و عرض ۹۰ سانتی‌متر دارد (تصویر ۲۷). نوار حاشیه‌ای باریک دورتادور محراب را احاطه کرده و داخل آن، با تزیینات ساده گل و اسلیمی و نقوش هندسی پوشیده شده است. در طرفین قوس داخلی، دو واژه «الله» و «اکبر» به خط کوفی گچ‌بری شده‌اند. بر روی قوس جناغی محراب، کتیبه‌ای از آیات سوره اخلاص به خط کوفی ساده گچ‌بری شده است: «قل هو الله احد، الله الصمد...» تاریخ ساخت محراب مشخص نیست، اما شباهت خط کوفی و طرح‌های تزیینی آن قابل قیاس با آثار دوره سلجوقی و پیش از آن، نظیر کتیبه‌های رباط ماهی، محراب مسجد زوزن و رباط شرف است.

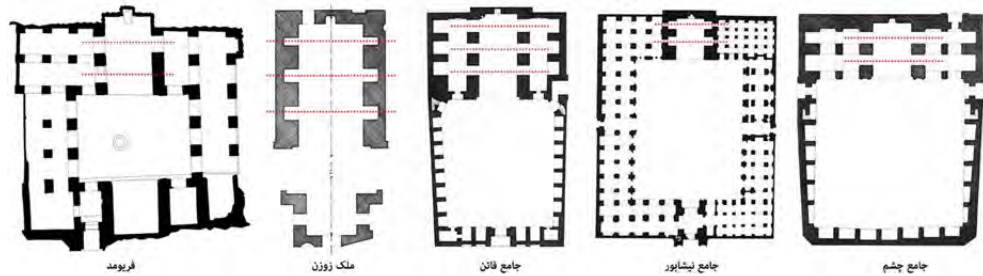
تصویر ۲۸: مقایسه وضعیت چشمه‌طاق‌های طرفین ایوان جنوبی در مساجد ایوان‌دار خراسان با مسجد فریومد، نشان‌دهنده تغییر ساختار ایوان جنوبی در حین مداخلات دوره ایلخانی است.

با مقایسه پلان ایوان جنوبی با مساجدی چون جامع خسروشیر، چشم، قائن، سبزواری و ملک زوزن و ساختار قرینه درگاه‌های طرفین در این ابنیه، می‌توان تصور کرد که دهانه شمالی پایه شرقی، قرینه‌ای در پایه غربی نیز داشته است که بعدها و در طی بازسازی‌های متأخر ایلخانی و در جهت تحکیم بنیان‌های سازه‌ای بنا پوشیده شده است (تصویر ۲۸).

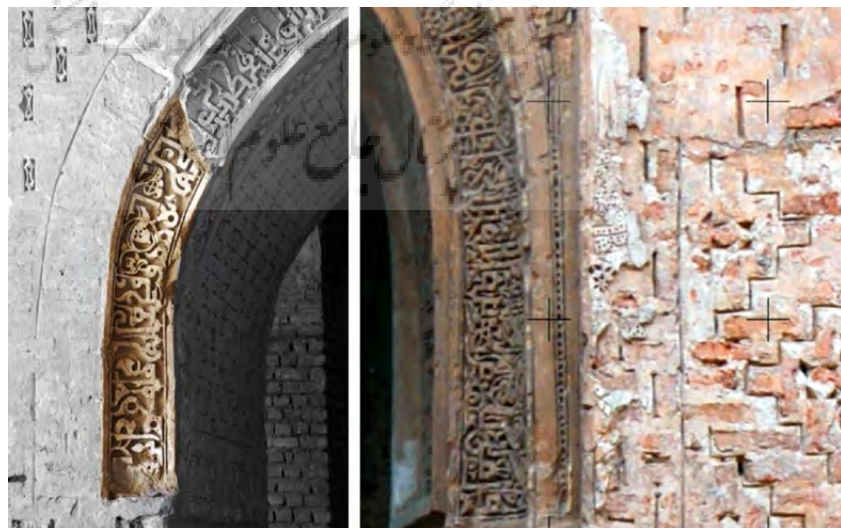
تصویر ۲۹: تزئینات دوره دوم شامل گچ‌بری‌های تزئینی است و بر روی گل‌اندازه‌های آجری و در زیر لایه آجرکاری قالبی ایلخانی قرار دارند.

در این دوره که به احتمال فراوان، دوره نخست الحاقات بنا به شمار می‌رود، در جهت غنی‌تر کردن فضای معماری، تزئینات بنا تکمیل شده و بنا دارای تزئینات گچ‌بری تکامل‌یافته‌تری شده است. بررسی پایه شرقی ایوان جنوبی و طاق نمای غربی متصل به آن، از ادامه‌دار بودن تزئینات گچ‌بری موجود در این قاب‌نما بر رویه جرز ایوان حکایت دارد؛ به‌گونه‌ای که می‌توان تزئینات این دو بخش را در تداوم یکدیگر مشاهده کرد. این لایه، بعدها در زیر لایه آجرکاری قالبی دوره ایلخانی قرار گرفت. اگرچه به دلیل نبود کتیبه تاریخی‌دار، به‌طور قطعی نمی‌توان تاریخ این تزئینات را مشخص کرد، می‌توان با توجه به پوشیده شدن تزئینات آجری اولیه (نقش ترنج) با لایه‌ای از اندود تزئینی گچی، اقدامات صورت‌گرفته را در تداوم سنت توسعه ادواری و گامی در جهت غنا بخشیدن به بنای اولیه، به اواخر دوران سلجوقی یا اوایل دوران خوارزمشاهی نسبت داد (تصویر ۲۹).

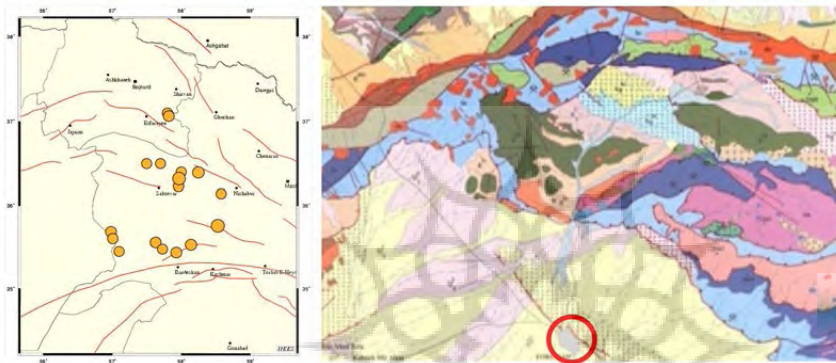
تصویر ۳۰: موقعیت روستا بر روی خط گسل فرومد - عباس‌آباد و موقعیت زمین‌لرزه‌های بالای ۶ ریشتر در محدوده زمانی قرون هفتم تا نهم در خراسان (سازمان زمین‌شناسی کشور، مرکز ژئوفیزیک دانشگاه تهران)

وجود گسل فعال فرومد - میامی در منطقه و نیز اسناد معتبر مبنی بر بروز زمین‌لرزه‌های تاریخی (۷۶۳م نیشابور، ۸۵۶م قوس، ۱۰۲۵م سبزوار، ۱۰۶۶م قهستان، ۱۱۴۵م نیشابور، ۱۲۰۹م نیشابور، ۱۲۵۱م نیشابور، ۱۲۷۰م نیشابور و...)، شواهد فیزیکی موجود در پیکره مسجد جامع فرومد اعم از ترک‌های عمیق، انفصال ساختاری اجزا و اعوجاج عناصر باربر عمودی در بخش‌های مختلف بنا و نیز مقایسه نوع شکست طاق‌ها و تخریب‌های صورت گرفته در این بنا با مساجدی چون خسروشیر، ملک زوزن، جامع قاین، جامع گناباد، سبزوار، سنگان، رشتخوار که آسیب‌های سازه‌ای یکسانی داشته و دارند، می‌توان تصور کرد که بنا در زمانی پس از احداث، به سبب بروز زمین‌لرزه‌ای شدید (احتمالاً در زلزله سال ۶۴۹ یا ۶۶۹م)، دچار آسیب‌های ساختاری و تخریب‌های متعدد شده که نیاز به بازسازی آن را ضروری کرده است (تصویر ۳۰).

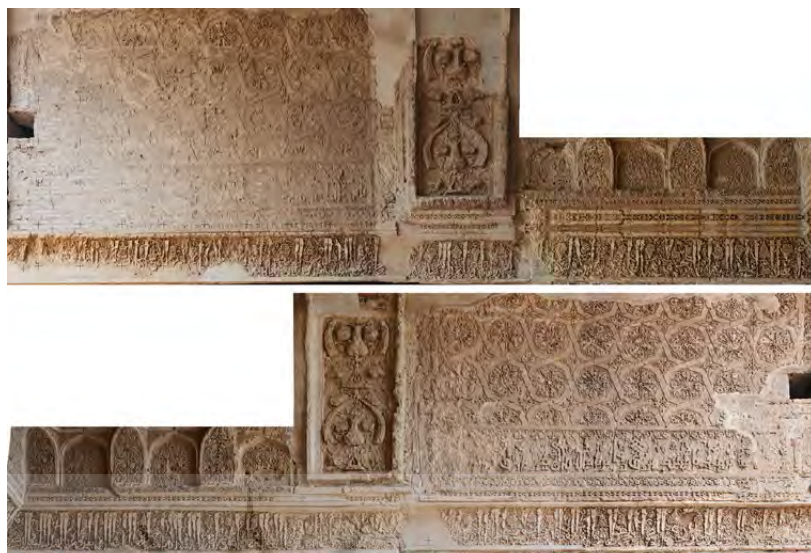
تصویر ۳۲: تصویر تخت آثار گچبری طاق ایوان جنوبی که با کتیبه‌های خط ریحان و اسلیمی‌های پرکار در زمینه نقش گره و مقرنس‌های ظریف تزئین شده است (عمارت خورشید ۱۳۹۰).

با توجه به آنچه در خصوص آثار اولیه ایوان جنوبی گفته شد، می‌توان نتیجه گرفت که در این دوره، به احتمال فراوان، ایوان جنوبی با حفظ بخش‌های تحتانی (پایه شرقی با آجرکاری دوتایی و بند مهری) بازسازی گردیده و ایوان شمالی برای نخستین بار احداث شده است. در این دوره، مسجد کهن ضمن تحکیم پایه‌ها و احداث بخش‌های ویران، با تزئینات گچ‌بری و آجری زیبایی آذین یافت. در جریان این نوسازی، خطوط کوفی مشجر جدید، روی کتیبه‌های کهن‌تر را پوشانید و محراب مستقر در پایه شرقی ایوان جنوبی با احداث دیواری آجری برای حدود ۷۰۰ سال از دیده‌ها پنهان شد (تصویر ۳۱). در این دوره، کتیبه‌های خط ریحان در زمینه اسلیمی پرکار با آیاتی از سوره اخلاص، گلویی طاق ایوان‌ها را مزین ساخت و محراب اولیه که ویلبر از شکاف میان محراب ایلخانی تشخیص داده بود، با محراب گچ‌بری منقوش و رنگین جایگزین شد (تصویر ۳۲).

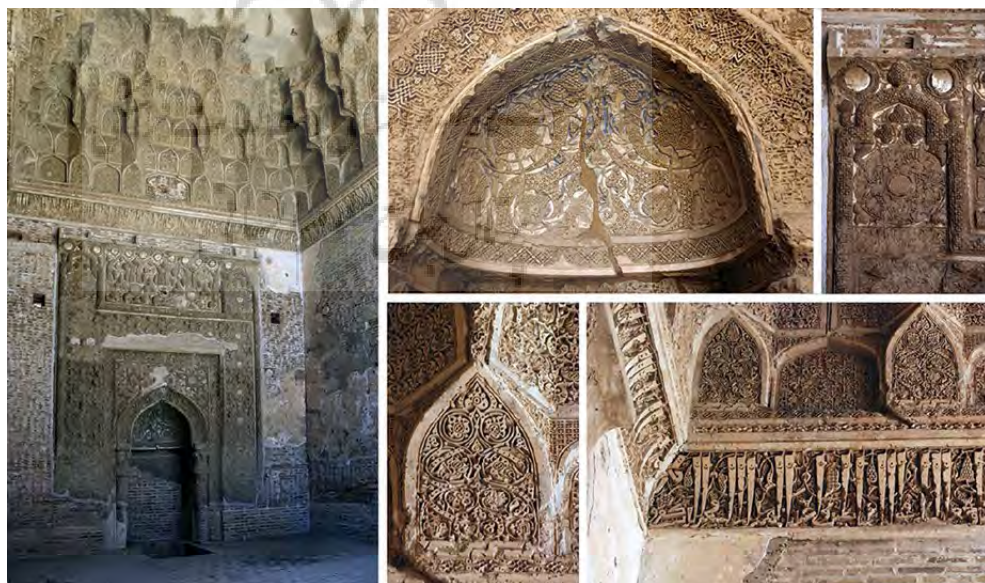
تصویر ۳۳: تصویر تخت آثار گچبری طاق ایوان جنوبی که با کتیبه‌های خط ریحان و اسلیمی‌های پرکار در زمینه نقش گره و مقرنس‌های ظریف تزئین شده است.

محراب جدید که از کتیبه ساخت آن، فقط عبارت «فی شهر...» باقی مانده است، با ابعادی در حدود ۷۰۰ در ۴۳۰ سانتی‌متر، عمقی برابر با ۹۰ سانتی‌متر دارد. در دو سوی پیشانی آن، گلدانی‌هایی کار شده قرار دارد. زمینه نقوش و طرح‌ها همانند محراب اشترجان، با رنگ لاجوردی و آبی، رنگ‌آمیزی شده است. کتیبه‌های ثلث و کوفی مقعد، نقوش مزین و پرکار و گچ‌بری‌های برجسته آن که با طرح‌های مشبک و اسلیمی و نیم‌ستون‌های برجسته (با طرح مشبک هندسی) و دیگر آرایه‌ها کار شده، در تشابهی آشکار با محراب‌های دوره ایلخانی است که ذکر آن پیش‌تر رفت (تصویر ۳۳).

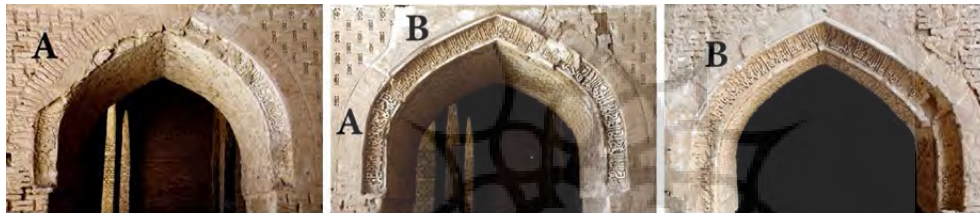
پایه شرقی (دهانه شمالی) پایه شرقی (دهانه جنوبی) پایه غربی (دهانه جنوبی)

تصویر ۳۴: دوره‌بندی تزئینات پشت‌بغل‌های دهانه‌های طرفین ایوان جنوبی و هم‌زمانی ساخت لایه دوم دهانه جنوبی پایه شرقی (B) با تنها لایه تزئینی موجود در دهانه جنوبی پایه غربی

الف. وجود لایه کتیبه خط کوفی مشجر بر روی لایه کتیبه قدیمی‌تر در دهانه طاق‌های دیواره شرقی ایوان جنوبی که به صورت قرینه در پایه غربی این ایوان نیز دیده می‌شود. با بررسی دقیق جرز غربی ایوان جنوبی و نقوش تزئینی و کتیبه‌های موجود در آن می‌توان از هم‌زمان بودن نوسازی پایه غربی و تزئینات روی آن با دومین سطح از کتیبه‌های کوفی پایه شرقی (کتیبه‌های متأخر) سخن گفت؛ به عبارت بهتر، دهانه پر شده، صرفاً دارای تزئینات (A) بوده، در حالی که در دهانه جنوبی، آثار لایه دوم (B) روی لایه اولیه (A) مشهود است. تزئینات دهانه جنوبی پایه غربی هم‌زمان با این تغییرات، اجرا شده است (تصویر ۳۴).

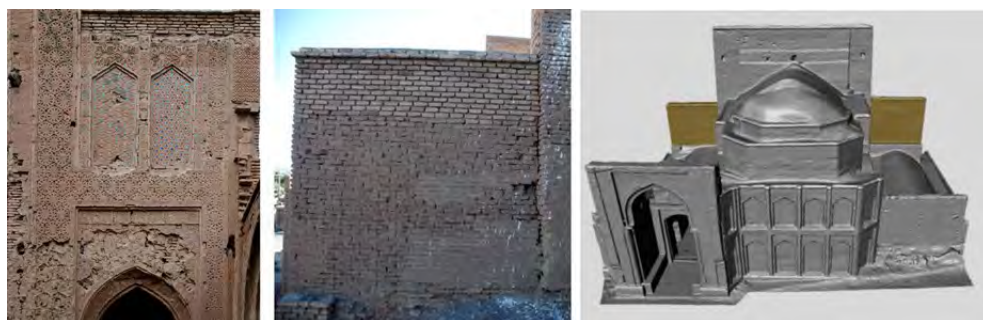
تصویر ۳۵: قاب‌نمای دوتایی غربی ایوان شمالی که به‌رغم گسستگی در ساختار سازه‌ای در هماهنگی با سایر بخش‌های نما، با گره‌سازی درهم تزیین شده است (عمارت خورشید ۱۳۹۰).

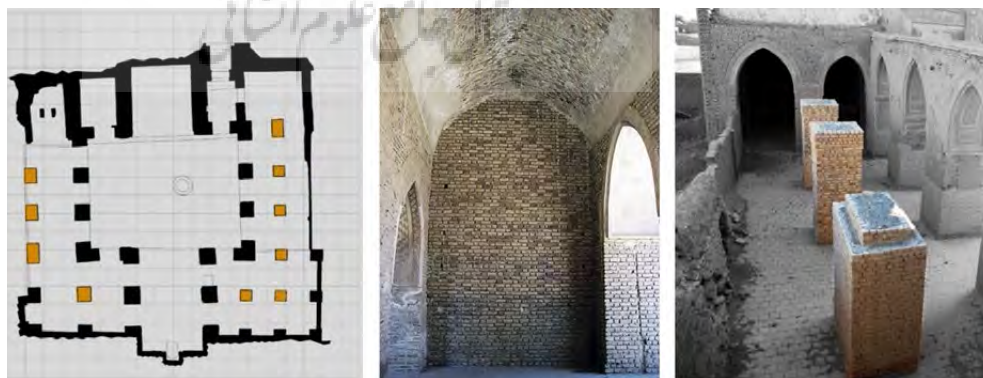
تصویر ۳۶: موقعیت الحاقات معاصر بنا که در دهه ۵۰-۷۰ شمسی بدون اسناد متقن و شواهد تاریخی ساخته شد (عمارت خورشید ۱۳۹۰).

اقدامات مرمتی معاصر (دهه ۷۰ شمسی) که به‌صورت بازسازی شبستان شرقی ایوان جنوبی و اجرای ستون‌های میانی شبستان احتمالی موجود در طرفین غربی و شرقی صحن میانی صورت گرفته است، دوره چهارم الحاقات و تغییرات کالبدی مجموعه به شمار می‌رود. اقداماتی که با توجه به فقدان اسناد و شواهد متقن، و نیز وجود نداشتن شواهد پی‌ساختی در زیر پایه‌ها، چندان صحیح به نظر نمی‌رسد. این ساخت‌وسازها در جهت شرقی ایوان جنوبی، منجر به ساخت شبستان با طاق آهنگی عمود بر راستای ایوان [بدون ارائه سند و مدرک متقن] شده است. از طرف دیگر، جرزهای ناتمام و طاق‌بندی‌های موجود در طرفین غربی و شرقی صحن که در پس سه دهانه طاق و چشمه تاریخی اجرا شده، از الحاقات دوره چهارم الحاقات بناست (تصویر ۳۶).
