## آسیب‌شناسی کتیبه معرق سنگ و کاشی

### خدای خانه مسجد عتیق شیراز\*

## The Pathology of Mosaic Stone-and-Tile Inscription in the Khodaikhaneh of Shiraz's Atiq Mosque

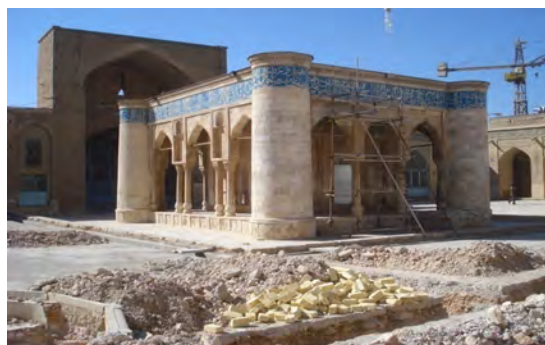
تصویر ۱. بنای خدای خانه و کتیبه معرق سنگ و کاشی در نمای بالایی آن (نگارندگان).

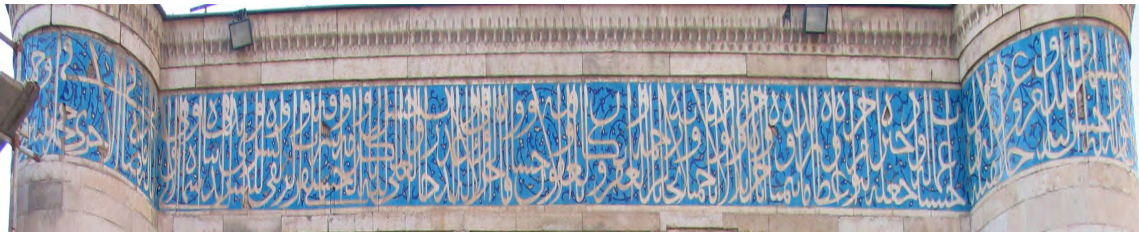
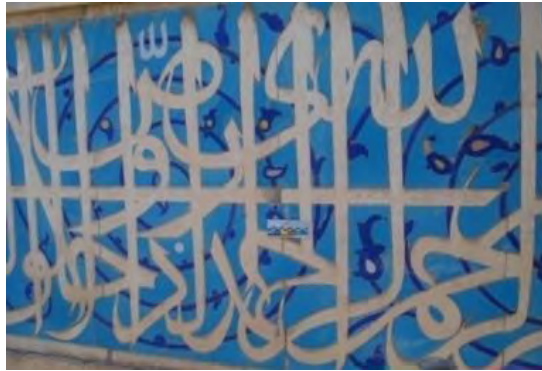
تصویر ۲. کتیبه معرق سنگ و کاشی، نمای بالایی بنای خدای خانه (نگارندگان).

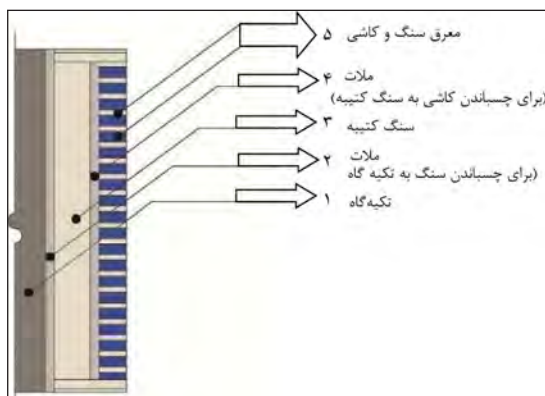
تصویر ۳. طرح ترسیمی از مقطع کتیبه بالای بنای خدای‌خانه: ۱- تکیه‌گاه ۲- ملات (برای چسباندن سنگ به سنگ کتیبه) ۳- سنگ کتیبه ۴- ملات (برای چسباندن کاشی به سنگ کتیبه) ۵- معرق سنگ و کاشی (نگارندگان).

در ادامه، برای آنکه کتیبه مرئی و خواناتر شود، بخش‌های زمینه این قطعات سنگ با قطعه‌های بریده‌شده کاشی که از نقوش اسلیمی تراشیده و کنار هم دیگر به شکل قطعه‌ای بزرگ درآمده، زینت یافته است. با استناد بر شواهد دیداری و مشاهده اثر نام‌برده و گفتگو با استادان اهل فن، کاشی‌های معرق تا آنجا که امکان داشته به شکلی که حروف متن کتیبه مانع از پیوستگی آن نشود، به صورت یکپارچه اجرا شده‌اند و این، برخلاف چیزی است که نخست، پیش از بررسی دقیق تصور می‌شد. پس از تکمیل مراحل نقر متن، کاشی‌ها روی هر قطعه سنگ به صورت جداگانه اجرا و سپس، قطعات سنگ کنار هم چیده شده‌اند. نصب کاشی‌ها بر سنگ بنابر نتایج به‌دست‌آمده از مطالعات آزمایشگاهی، با گچ بوده است. در معرق کاری این کتیبه، چه در انتخاب نقش و رنگ و چه در تراش کاشی‌ها، دقت بسیاری شده است. آن‌گونه که می‌توان گفت، متن کتیبه با تزئین کاشی معرق در زمینه آن تکمیل شده است. برای درک بهتر از ترتیب قرارگیری اجزای کتیبه مورد بررسی، طرح شماتیک آن ارائه شده است (تصویر ۳).

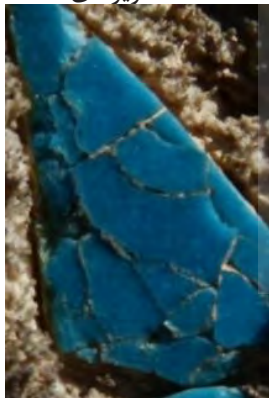
گاه ترک‌هایی که روی سطح لعاب‌های کاشی‌های کتیبه دیده می‌شوند به شکل توری و شبکه‌ریز است (تصویر ۴). علت ایجاد این ترک‌ها را می‌توان تفاوت بسیار میان انقباض لعاب نسبت به بدنه آن دانست. چرا که، بر اثر تغییرات دما، لعاب بیشتر منقبض می‌گردد و به شکل توری با زاویه‌هایی نزدیک به ۹۰ درجه نسبت به یکدیگر نمود می‌یابد (نورتن، ۱۳۷۵: ۴۶۳). این ترک‌ها، مربوط به زمانی است که بدنه‌های لعاب خورده از کوره بیرون آمده و با کاهش دما تا دمای محیط، بدنه و لعاب با سرعت یکسان منقبض نشده و سبب ایجاد ترک در لعاب گردیده و سپس شبکه‌ریزی از ترک‌ها گسترش یافته‌است.

تصویر ۴. وجود ترک شبکه‌ای در سطح لعاب کتیبه (نگارندگان).

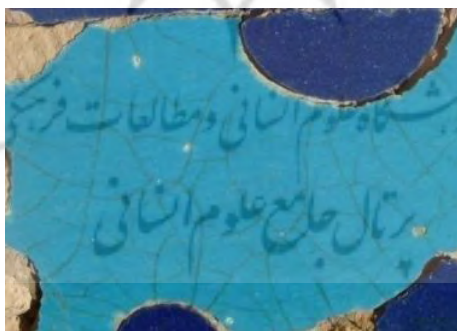
بسیاری از ترک‌های لعاب‌های کاشی‌های کتیبه به مرور زمان ایجاد شده به گونه‌ای که، به شکل شاخه‌ای در سطح آن گسترده شده‌اند (تصویر ۵). دلیل ایجاد این آسیب را می‌توان در دو مورد بیان داشت: ۱- احتمال دارد انقباض لعاب، مدتی پس از خروج از کوره صورت گرفته باشد چون گاهی لعاب به زمان احتیاج دارد تا به دمای محیط برسد. ۲- ناشی از تخلخل باز بدنه است که نتایج به دست آمده از آزمایش‌ها بر بدنه کاشی‌ها، میزان تخلخل باز در بدنه کاشی‌ها را به طور متوسط ۲/۱۶٪ نشان می‌دهد که بدنه با جذب رطوبت محیط به تدریج، منبسط می‌شود و با انبساط بدنه، لعاب تحت کشش قرار گرفته و ترک می‌خورد.

تصویر ۵. وجود ترک شاخه‌ای در سطح لعاب کتیبه (نگارندگان).

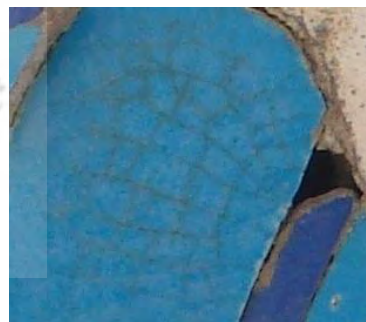
نصب‌نشدن و اتصال صحیح کاشی‌های معرق هنگام اجرای تزئینات که به دلایلی همچون قرارگیری کاشی در نزدیکی سنگ روی می‌دهد، همراه عوامل محیطی به ویژه رطوبت ناشی از نزولات جوی (نفوذ رطوبت از طریق بندهای بین کاشی‌ها)، منجر به انبساط بدنه شده و تنش بین لعاب و بدنه را به وجود می‌آورد. با تکرار این روند طی سال‌ها بدون پیشگیری از نفوذ رطوبت، بر کاشی‌ها آسیب‌هایی وارد می‌کند که در نهایت، سبب ترک‌دار شدن لعاب می‌شود. گاه در سطح ترک‌ها، رسوب نمک‌ها دیده می‌شود که نشانگر تبلور نمک‌ها در بدنه کاشی است که به تدریج با تبخیر رطوبت، نمک‌های موجود در بدنه از میان ترک‌ها روی سطح آمده و آثار آشکاری از خود برجای گذاشته‌اند (تصویرهای ۶-۷).

تصویر ۶. نفوذ رطوبت از طریق درزهای بین کاشی و ایجاد ترک در سطح لعاب بر اثر تنش بین لعاب و بدنه (نگارندگان).

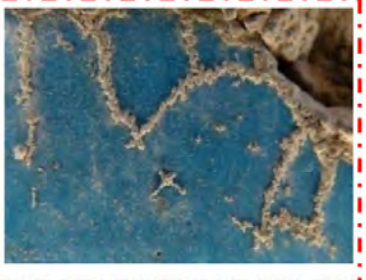
تصویر ۷. تبلور نمک در سطح ترک‌ها (نگارندگان).

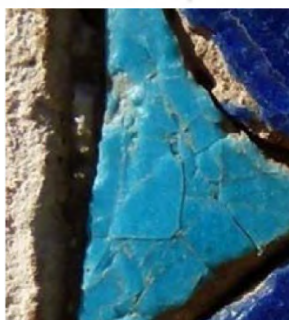
آسیب‌های انسانی نیز از عوامل مهم در پیدایش ترک و ریزترک هستند. این آسیب، بیشتر خود را به شکل تأثیر عوامل مکانیکی همچون ضربه در مرحله ساخت کاشی معرق نشان می‌دهد. بدین ترتیب که، بر اثر ضربه تیشه در مرحله تراش قطعات کاشی، ریزترک‌هایی در لبه قطعات به وجود می‌آید. در واقع، تراش کاشی‌ها، سبب خدشه‌دار شدن سطوح لعاب گردیده، لعاب هم بسته به میزان شدت ضربه آسیب می‌بیند و باعث شده لعاب تا مرحله جدایش از سطح بدنه پیش رود و در حضور عوامل محیطی گسترش یابد (تصویرهای ۹-۸).

تصویر ۹. وجود ترک و ریزترک در سطح کاشی بر اثر بی‌توجهی هنگام استفاده و ضربه وارد کردن بر آن (نگارندگان).

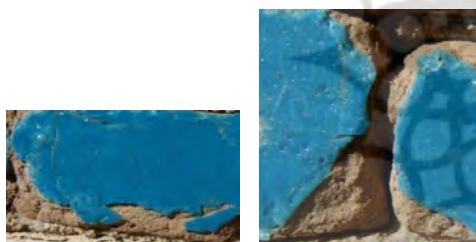
از طرف دیگر، در بخش‌های مختلف کتیبه به ویژه پیل‌ها، گستردگی، شکستگی و پدیدگی لعاب دیده می‌شود که یکپارچگی کاشی‌ها را از بین برده و منشأ بسیاری از آسیب‌ها و صدمات بعدی گردیده است. به سبب قرارگیری کتیبه در فضای باز، عوامل مختلف محیطی به شکل‌های رطوبت و رطوبت نسبی در طول شبانه روز، تغییرات فصل‌ها، تابش نور خورشید و باد، پدیدگی و شکستگی کاشی‌ها را گسترش داده و آنها را به صورت امروزی در آورده است. در واقع، شکستگی‌های اولیه که مربوط به تراش کاشی‌ها است، امکان تأثیر بیشتر عوامل مختلف محیطی را فراهم آورده و به مرور زمان باعث تخریب بیشتر کاشی‌ها شده است (تصویرهای ۱۱-۱۰).

تصویرهای ۱۱-۱۰. پدیدگی و شگستگی لبه کاشی (نگارندگان).

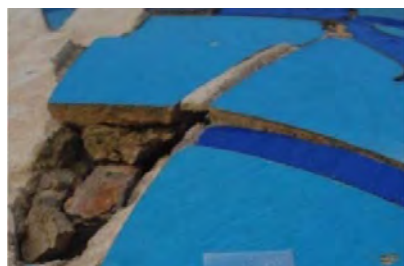
نقاط فعال شیمیایی و باعث تبلور دوباره بلورهای ریز گچ می‌شود. این روند، هم‌چنان با ورود مجدد آب ادامه می‌یابد. همراه این روند، سطوح درهم رفته بلورهای گچ نیز به نسبت از هم گسسته می‌شوند و در نتیجه، ساختار گچ به راحتی با کم‌ترین میزان تماس مکانیکی فرو می‌ریزد (میش مست، ۱۳۸۵: ۶۸). در (تصویر ۱۶)، تصویر میکروسکوپ الکترونی روبشی که از ملات پشت کاشی‌ها گرفته شده، قابل مشاهده است که این واکنش، سبب ریختگی کاشی‌ها شده است (تصویر ۱۷).

تصویر ۱۷. طبله کردن و ریختگی کاشی‌های کتیبه (نگارندگان).

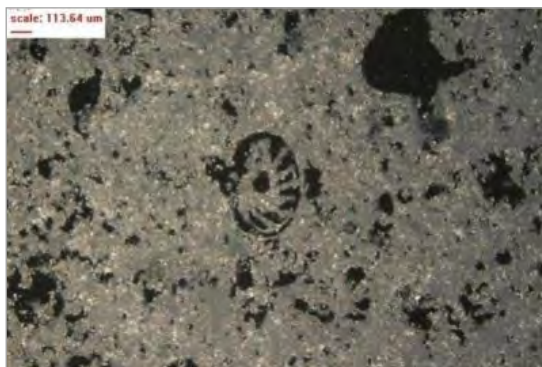
و فیزیکی مؤثر است. چنانکه سنگ‌های کتیبه از گونه سنگ‌های آهکی باشد و قطعه‌های فسیلی و ذرات آواری در آنها وجود داشته باشد، نسبت به سنگ‌هایی که ذرات آواری ندارند، از پایداری کمتری در برابر یخ‌زدگی برخوردارند (تصویر ۲۰).

تصویر ۲۰. بقایای آثار فسیلی در سنگ‌های کتیبه با بزرگ‌نمایی (40X) (نگارندگان).

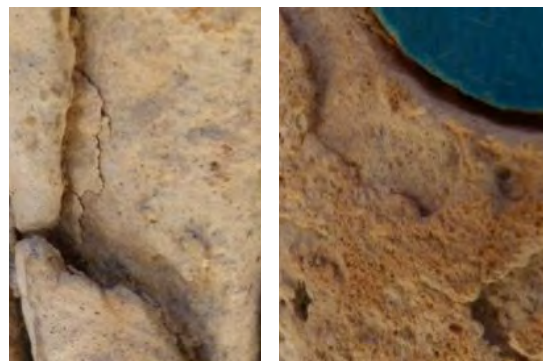
تصویرهای ۱۸-۱۹. پوسیدگی در سطح سنگ کتیبه (نگارندگان).

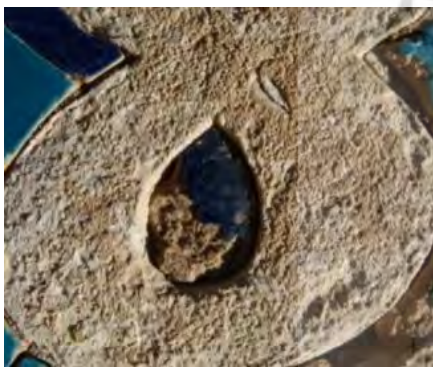
تصویر ۲۵. وجود شوره بر سطح سنگ (نگارندگان).

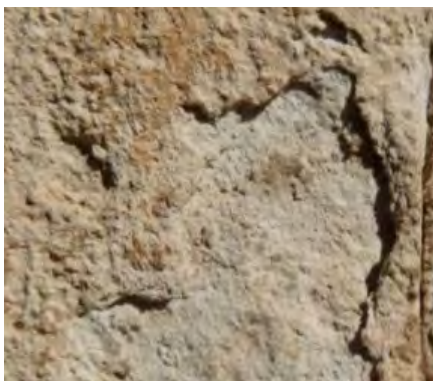
تبلور نمک‌ها افزون بر بدنما شدن ظاهر سنگ کتیبه، در بخش‌هایی سبب پوسته شدن لایه سطحی سنگ کتیبه شده‌اند (تصویر ۲۶). از آنجا که مستعدترین آثار سنگی در برابر اثر باران اسیدی، آنهایی هستند که از سنگ‌های آهکی درست شده‌اند، با توجه به تخلخل سنگ کتیبه، رطوبت با انحلال یون‌های موجود به آسانی درون ریز ترک‌ها و تخلخل راه می‌یابند. یون‌های محلول علاوه بر تجزیه کانی‌های ناپایدار، بر اثر تغییرات دمایی در فصل‌های گرم، آب خود را از دست داده و سبب می‌شوند نمک‌های محلول در خلل و فرج و منافذ داخلی سنگ زیر سطح خارجی تجمع یافته و در آن رسوب کرده و به سطح خارجی سنگ نرسند. در این صورت، هنگامی که رطوبت از محیط می‌گیرند، نمک‌های محلول، افزایش حجم یافته و با افزایش و رشد بلورها فشار فیزیکی بیشتری به دیواره لایه سطحی سنگ وارد می‌کنند. موقعی که این فشار بیشتر از مقاومت دیواره‌ها باشد، سبب تورق و پوسته شدن سنگ می‌شود (Eric et al, 2010: 15). همچنین، سنگ تخلخل بیشتری می‌یابد و در برابر اثر رطوبت و نمک‌ها حساس‌تر می‌گردد. آسیب حاصل از این نوع اثر مکانیکی، بسیار جدی‌تر از آسیبی است که با حل شدن ساده شیمیایی سنگ به وجود می‌آید.

تصویر ۲۶. پوسته شدن سطح سنگ بر اثر فشار تبلور نمک‌ها (نگارندگان).

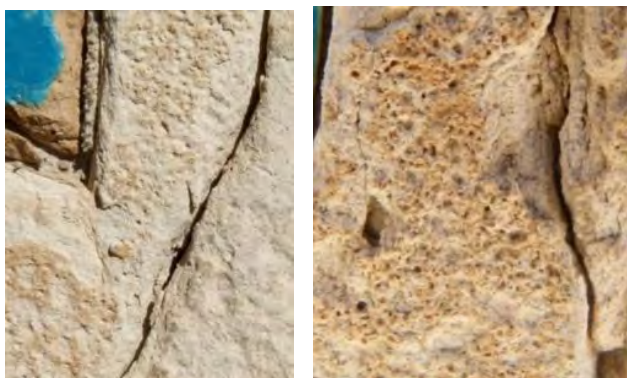
تصویرهای ۲۴-۲۳. وجود ترک در سنگ کتیبه (نگارندگان).

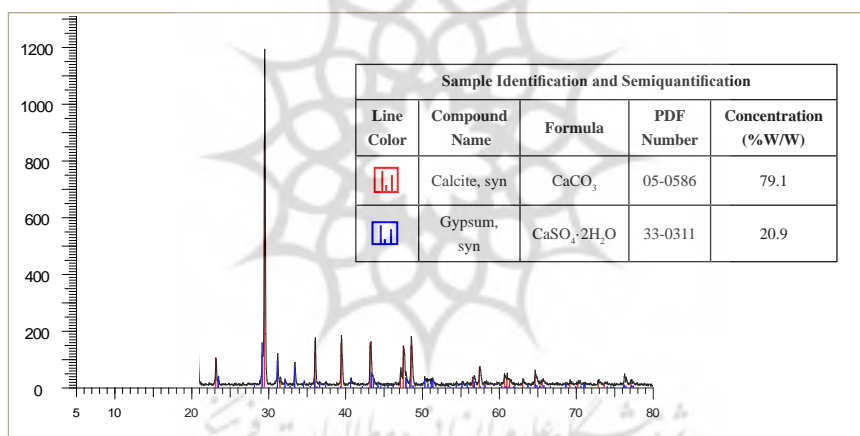
- ۴- نتایج به دست آمده از آنالیز (XRD)، نشانگر آن است که در نمونه سنگ قدیمی، میزان بالایی ژئیس هست که این مربوط به ملات گچی است که برای چسباندن سنگ به تکیه‌گاه است. همچنین، کاشی با سنگدر آن نفوذ کرده و از آنجاکه سختی ژئیس پائین است، هنگام ساخت و پولیش نمونه برای آنالیز پتروگرافی، ژئیس از بین می‌رود که در تصویرهای پتروگرافی نشان داده نمی‌شود.

۱- نمودار آنالیز XRD از نمونه سنگ اصلی (دوره آل اینجو) (نگارندگان)

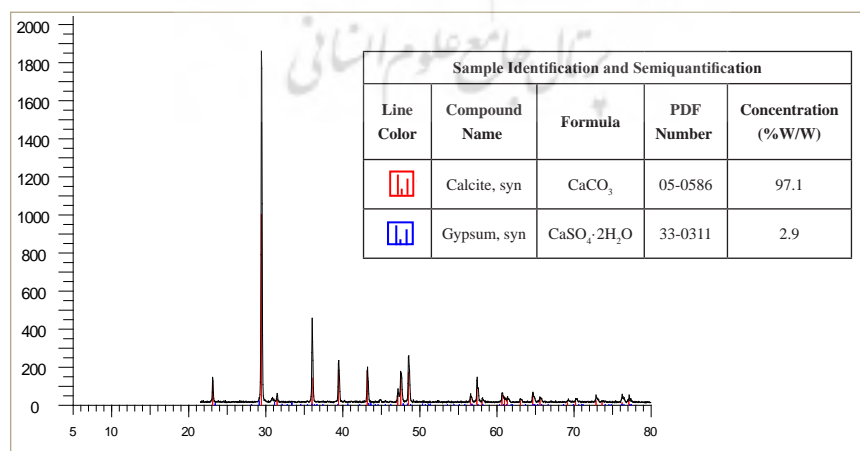
۲- نمودار آنالیز XRD از نمونه سنگ مرمتی (سال ۱۳۱۴ شمسی) (نگارندگان)
