باز آفرینی تصویری کاخ تخریب شده آینه‌خانه؛ نمونه‌ای از کاخ‌های دوره صفوی*

Visual Recreation of Ayeneh Khaneh (Mirror hall) Destroyed palace, As an Example of Safavid palaces.

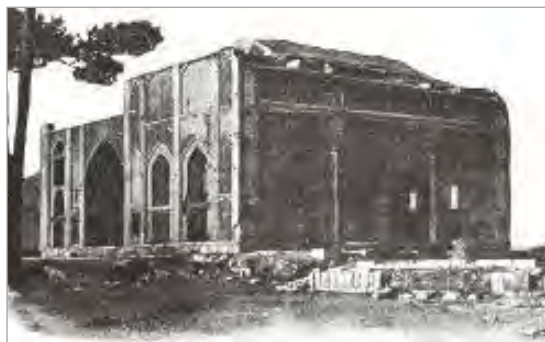
تصویر ۴. آینه‌خانه پس از تخریب ایوان ستون‌دار (دالمانی، ۱۳۳۵: ۹۵۷)

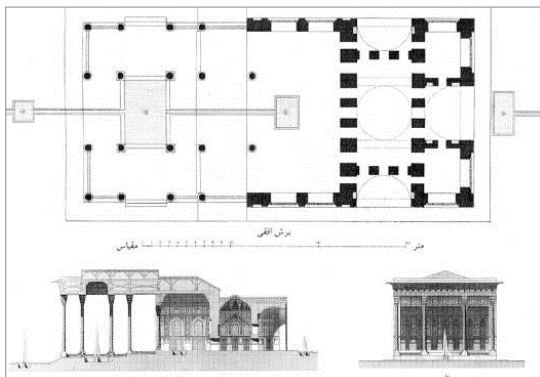
تصویر ۵. نقشه‌های ترسیم‌شده از کاخ آئینه‌خانه توسط پاسکال کُست در دوران قاجار (کُست، ۱۸۶۷: ۹۰)

کاخ آئینه‌خانه دارای پلانی سه بخشی است. آنچنان که در متن سفرنامه کمپفر اشاره شده دارای سلسله‌مراتب کالبدی، فضایی، اجتماعی و سیاسی بوده است؛ که عبارت‌اند از: ۱- ایوان ستون‌دار که در خانه‌های روستایی نیز به‌وفور به چشم می‌خورد و از عناصر معماری ایران است که ریشه چند هزار ساله آن در تخت جمشید نیز وجود داشته است. ۲- تالاری که از سه جهت بسته است و در میان حوضی قرار دارد که جوی آبی از آن نشأت گرفته و به حوض پایینی ایوان اصلی وارد شده است، سپس سرریز آن مجدداً به حوض دیگری در جلوی تالار هدایت می‌شده و اضافه آن به رودخانه می‌ریخته است. ۳- تالار کوچک با سقف گنبدی در میان و اتاق‌های پشتی در دو طبقه. در قیاس با پلان سه بخشی چهلستون که در سه مرحله تاریخی شکل گرفته است، این دو بنا مشابه یکدیگر هستند؛ اما با تغییراتی مانند عمق و فضای وسیع‌تر ایوان ستون‌دار آئینه‌خانه. این تغییرات در طراحی، جهت لذت‌بردن افراد بیشتری از منظره زاینده‌رود و باغ سعادت‌آباد بوده است. «طول عمارت آئینه‌خانه ۴۴ متر و عرض آن ۲۱ متر، و رواق آن رو به شمال و به طرف زنده‌رود است. هجده ستون باربر آن از چوب سرو ساخته شده و ارتفاع آن با احتساب پایه و سر ستون دوازده متر است. زیر سرسرا، حوض فواره‌ای دیده می‌شود؛ چهار ستون مرکزی نیز روی پایه‌هایی از مرمر سفید به شکل چهار شیر، که از دهانشان آب به روی حوض بزرگ می‌ریزد» (کُست، ۱۸۶۷: ۶۲)، (تصویر ۵).

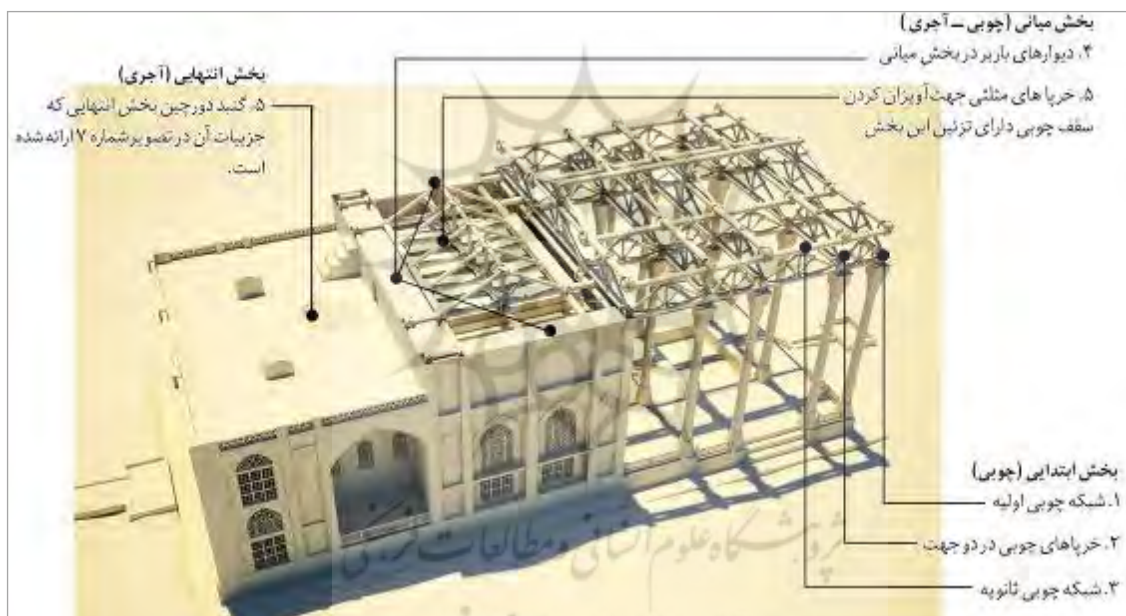
تصویر ۶. نحوه سازه در قسمت تالار چوبی و قسمت میانی کاخ (نگارندگان، ۱۳۹۲)

شناخت سازه کاخ آئینه‌خانه با تحلیل و بررسی نمونه‌های مشابه امکان‌پذیر است؛ بهترین نمونه، کاخ چهلستون است. این دو بنا از جنبه‌های زیادی مشابه یکدیگرند که می‌توان در مبحث سازه به اصول سازه‌ای بناهای صفوی و به‌خصوص کاخ چهلستون رجوع کرد. با مصاحبه با دکتر عبدالله جبل‌عاملی محقق و استاد در زمینه سازه‌های سنتی در دانشگاه‌های شهر اصفهان، می‌توان رهیافتی به شناخت و تحلیل سازه کاخ آئینه‌خانه داشت. این بنا از دو بخش کلی آجری و چوبی تشکیل شده البته در قسمت میانی به صورت ترکیبی ساخته شده است. سقف ایوان ستون‌دار ابتدا از یک شبکه چوبی تشکیل شده و در دو جهت، خرپا روی آن تعریف شده و در نهایت، یک شبکه دیگر روی آن قرار گرفته است که این سقف توسط شانزده ستون حمایت می‌شود. در قسمت میانی، سه طرف با دیوارهای باربر اجرا شده و در طرف شمالی (محل اتصال به ایوان)، با دو ستون تقویت شده است. سقف تزیین شده این

قسمت توسط ردیفی از خرپاهای مثلثی که سرتیرهای اصلی آن روی جرزه‌های باربر بوده، حمایت می‌شده است (تصویر ۶). در قسمت انتهایی بنا ابتدا تالاری با گنبد دورچین وجود داشته که بر روی چهار تویزه باربر قرار داشته، سقف آن تزئینات مقرنس‌کاری داشته و احتمالاً هفت طبقه بوده است. در کناره سقف گنبدی، دو طاق باریکه سقف این قسمت را تشکیل می‌دهد و نیروی این تاق‌ها بر روی تویزه‌های باربر گنبد و تویزه‌های ایوان‌های شرقی و غربی تقسیم می‌شده است (تصویر ۷). اتاق‌های این مجموعه از طریق پله‌ای که در جرزه حد فاصل تالار گنبدی و اتاق‌ها قرار داشته به هم مرتبط بوده؛ که سقف اتاق پایین با دو تویزه احتمالاً خفته در وسط حمایت می‌شده است. نمونه مشابه این سازه در کاخ چهلستون موجود است.

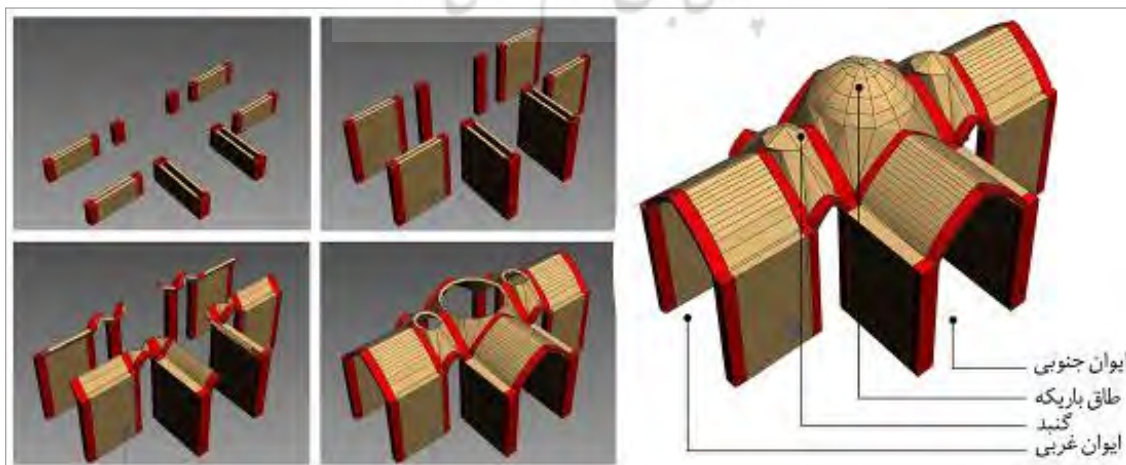
تصویر ۷. مراحل شکل‌گیری تالار دارای گنبد در قسمت انتهایی و نیز نحوه شکل‌گیری سازه آن (نگارندگان، ۱۳۹۲)

همان‌گونه که ذکر شد، گنبد انتهایی کاخ آیینه‌خانه مانند چهلستون و خانه‌های صفوی، دورچین و برروی توپزه‌های باربر ساخته شده است؛ و همان‌گونه که در برش طولی بنا از ترسیمات کُست پیداست (تصویر ۵)، تزئینات مقرنس کاری آن احتمالاً هفت طبقه بوده است. نمونه مشابه مقرنس کاری سقف در خانه صفوی داوید در کوی سنگ‌تراش‌های اصفهان دیده می‌شود. پوشش کناری سقف در کنار گنبد هم دارای دو تاق کوچک بوده که اصطلاحاً به آن طاق باریکه می‌گویند. این نوع سقف‌های کوچک در خانه‌های صفوی و نیز کاخ هشت‌بهشت با تزئینات مقرنس کاری و یا رسمی‌بندی مشاهده می‌شود (تصویر ۱۰). تابلوهایی در کلیسای وانک اصفهان موجود است که به آیینه‌خانه نسبت داده شده است؛ این ترسیمات بر روی گچ دیوار با رنگ و روغن در ابعاد ۵۶ در ۴۶ سانتی‌متر ترسیم شده است، با شماره (۰۰۴۷) و (۰۰۴۸) و با توضیحات قرن ۱۹ میلادی مربوط به دوره قاجار در موزه کلیسای وانک به نمایش درآمده است. طبق تحقیقات نگارندگان از روابط عمومی موزه، تاریخ اهدای این تابلوها از روی دفتر قدیمی

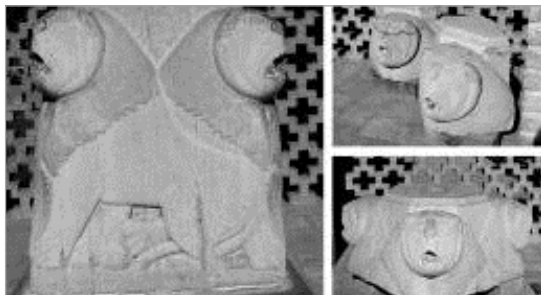
تصویر ۹. پایه ستون‌های نسبت داده شده به کاخ آیینه‌خانه (نگارندگان، ۱۳۹۲)

که همه دیده بودیم اخیراً در سال ۱۳۳۵ شمسی آن سقاخانه را خراب و پایه ستون‌ها را به موزه چهلستون نقل کرده‌اند. از بعضی پیرمردان اهالی محل شنیدم که این پایه ستون‌ها متعلق به عمارت نمکدان بوده است» (همایی، ۱۳۸۴: ۱۶۲). این نسبت‌دادن ابهاماتی دارد؛ همچون، کُست به مرمر بودن آنها اشاره می‌کند لیکن پایه ستون‌های موجود در چهلستون مرمر نیستند و به نظر نمی‌رسد در بنایی با چنین تجملاتی از سنگ معمولی برای ساخت شیرها استفاده شود لیکن امکان نسبت‌دادن آن به بنایی دیگر تقویت می‌شود. نظریه دیگری که برای شیرهای سنگی می‌توان بیان کرد این است که آنها ماکت ساخت اولیه شیرهای اصلی آیینه‌خانه بوده‌اند که در بنایی معمولی‌تر مانند عمارت نمکدان از آنها استفاده شده است. یکی از این پایه ستون‌ها تقریباً سالم است. دیگری برشی افقی خورده و نیم‌تنه است. دو سر شیر دیگر هم به صورت تکه‌شده در ایوان‌های جنبی ورودی چهلستون موجود است (تصویر ۹).

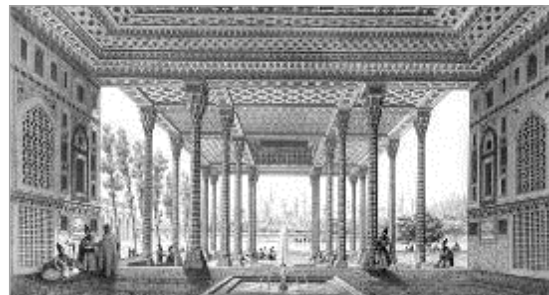
تصویر ۸. دید از درون به سمت رودخانه از کاخ آیینه‌خانه (کُست، ۱۸۶۷: ۹۱)

تزئینات این عمارت، که در مجموع بسیار تأثیرگذار است، به روش مرسوم در ایران برای این گونه بناهاست. این تزئینات عبارت است از به هم آمیختن قاب‌بندی‌های تزئینی، متنوع، کتیبه، نقاشی، طلاکاری، استفاده فراوان از شیشه و درنهایت، آینه‌کاری روی ستون، دیوار و سقف با دوره‌های گچ‌بری به رنگ طلایی (کست، ۱۸۶۷: ۶۲)، (تصویر ۸).

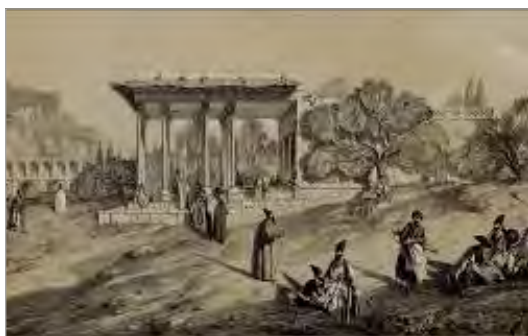
تصویر ۱۳. آیینه‌خانه از ترسیمات فلاندن (فلاندن، ۱۸۴۰: ۱۱۶)

در سال ۱۸۳۹ میلادی / ۱۲۱۷ شمسی، دوره محمدشاه قاجار، دولت فرانسه تصمیم به اعزام یک هیئت سیاسی عالی‌رتبه به ایران می‌گیرد، که در آن میان نام دو هنرمند: پاسکال کُست (معمار و نقاش) و اوژن فلاندن (نقاش)، به چشم می‌خورد (کُست، ۱۸۶۷: ۱۰). این دو هنرمند ترسیمات ارزشمندی از بناهای اصفهان مانند کاخ آیینه‌خانه داشته‌اند، اما نکته خاصی در این ترسیمات به چشم می‌خورد؛ تفاوت بین طرح‌های آنها از یک بنای خاص مانند آیینه‌خانه‌است. این در حالی است که هر دوی آنها در یک دوره به ایران سفر کرده‌اند. اما در مقایسه ترسیمات دیگر کُست، مانند مسجد و مقبره خداینده (سلطانیه) متوجه می‌شویم که ترسیمات نهایی او نمونه اولیه بنا است و دخل و تصرفات و خرابی‌های دوره‌های مختلف در آن لحاظ نشده‌است؛ لیکن در اسکیس‌های فلاندن ترسیمات به‌هنگام است، زیرا با عکس‌های قدیمی به‌جامانده مطابقت دارد (تصویرهای ۱۲ و ۱۳). در مقایسه ترسیمات پاسکال کُست با عکس‌های قدیمی

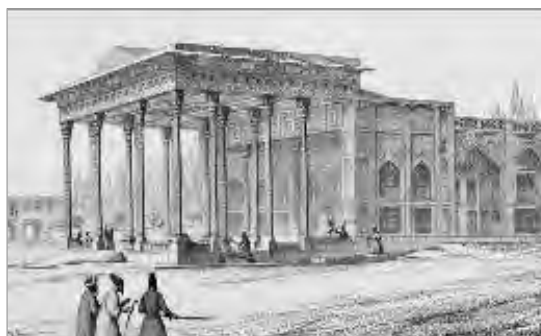
تصویر ۱۲. آیینه‌خانه ترسیم‌شده توسط پاسکال کُست (کُست، ۱۳۹۰: ۸۸)

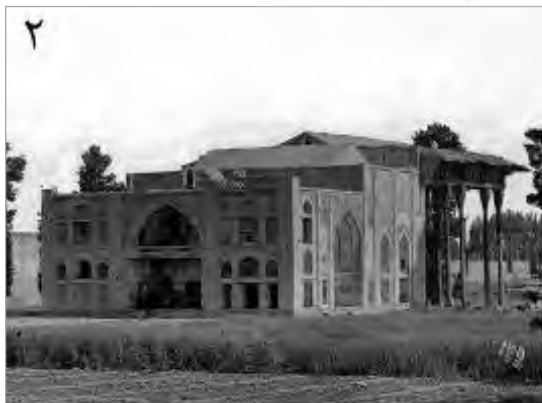
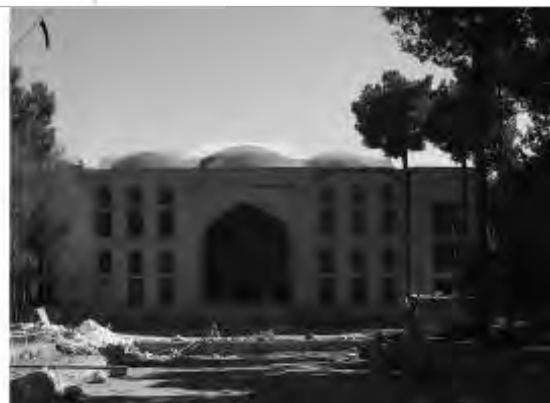
تصویر ۱۴: (۱). دید از پشت چهلستون (نگارندگان، ۱۳۹۲)، (۲) دید از پشت آیین خانه که محل قرارگیری سکوهایی جدید جهت عبور و مرور مشخص شده است؛ همچنین در ورودی به دستگاه پله و قرینه سازی آن در تصویر دیده می شود (ذکاء، ۱۳۸۸: ۴۷۷)

۳. در روند تغییرات ذکر شده گشودگی های اضلاع شرقی، غربی و جنوبی برای تردد پهن تر شده است. همچنین در ورودی های جدید بنا همچنان که در عکس ها معلوم است از سکوهایی به عنوان پله استفاده شده است (تصویر (۲) - ۱۴).
۴. در عکس های به جامانده از آیین خانه خرپشته را روی جرز آخر جنوبی می بینیم، نظر به اینکه در چهلستون دستگاه پله در جرزها قرار دارد، مطمئناً دستگاه پله در این قسمت از جرز قرار داشته که در پلان نهایی ترسیم شده است. این دستگاه پله در دوره قاجار دچار تغییراتی شده است.
۵. ورودی پله های این بنا همانند چهلستون از اتاق ها بوده است، که با فراهم شدن دسترسی به بنا از چهار جهت با بالآمدن مثنی، دسترسی به پله ها از درون اتاق ها مسدود و از بیرون راه داده شده است.

۱. باتوجه به ترسیمات به جای مانده از کاخ آیین خانه و عنایت به اینکه بسیاری از کاخ های صفوی مانند هشت بهشت، چهلستون و مواردی از این دست^{۱۸} به روی مثنی ساخته شده اند، این بنا نیز بر روی مثنی بنا شده و پیاده رویی در اطراف آن قرار داشته است. ورودی اصلی این بنا همانند کاخ چهلستون از ایوان ستون دار بوده، لیکن در دوران قاجار به دلیل تمایل به ورود به بنا از سه طرف دیگر، پیاده رو اطراف را بالا آورده و دسترسی از هر چهار طرف میسر شده است. این دخل و تصرف، ایده اصلی طراحی بنا را که ورود به آن با سلسله مراتب و از تالار ستون دار بوده، نادیده گرفته است. لازم است یادآوری شود، به دلیل اینکه این بنا در شیب کنار رودخانه ساخته شده بوده با بالآمدن مثنی انتهای بنا هم سطح زمین شده است.
۲. در روند شکل گیری مثنای جدید، پله های شرقی، غربی و شمالی ایوان ستوندار که در چهلستون نیز وجود دارد در زیر آن مدفون و جهت ورود به ایوان ستوندار از سمت شمال چند پله سنگی در جلوی مثنای جدید احداث شده است.

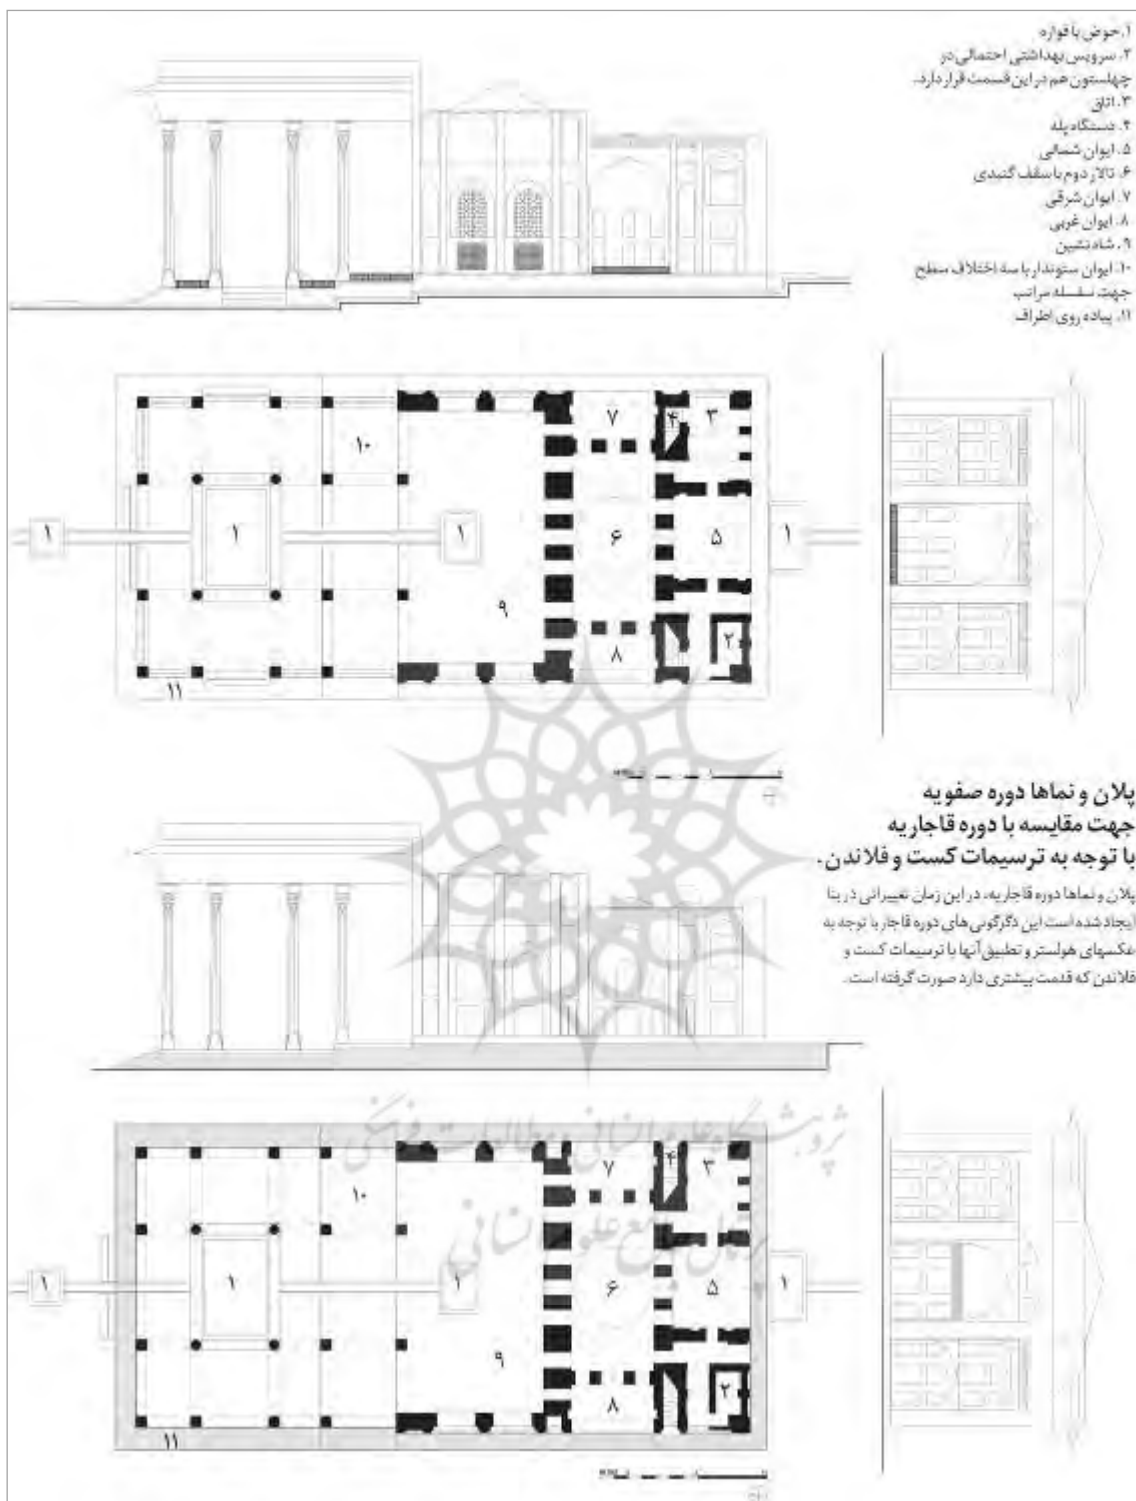
تصویر ۱۵. پلان و نماهای دوره صفویه جهت مقایسه با دوره قاجار با توجه به عکس‌های هولتسر و تطبیق آنها با ترسیمات کست و فلاندن که قدمت بیشتری دارند (نگارندگان، ۱۳۹۲).

بررسی تحلیلی و مقایسه‌ای اسناد و تصاویر نشان می‌دهد که اصل این بنا کاملاً مطابق با ترسیمات پاسکال کست و عکس‌های قاجاری نیست. مغایرت‌های مشاهده‌شده در نقشه‌های نهایی، پلان و نماهای بنای صفوی و تغییرات آنها در دوره قاجار ارائه شده‌است (تصویر ۱۵). با بررسی و تدقیق در ترسیمات پاسکال کست،^{۱۶} سلسله‌مراتب دسترسی به کاخ آیینه‌خانه از ورودی باغ سعادت‌آباد تا لبه رودخانه ترسیم شده‌است (تصویر ۱۶). جهت روشن شدن نحوه ساخت این بنا مراحل شکل‌گیری آن به‌صورت سه‌بعدی نمایش داده شده (تصویر ۱۸) و تزئینات ستون‌ها^{۱۷} و همین‌طور تصاویر تکمیل‌شده از بنا به‌صورت سه‌بعدی در تصویرهای ۱۷ و ۱۹ ارائه شده‌است.

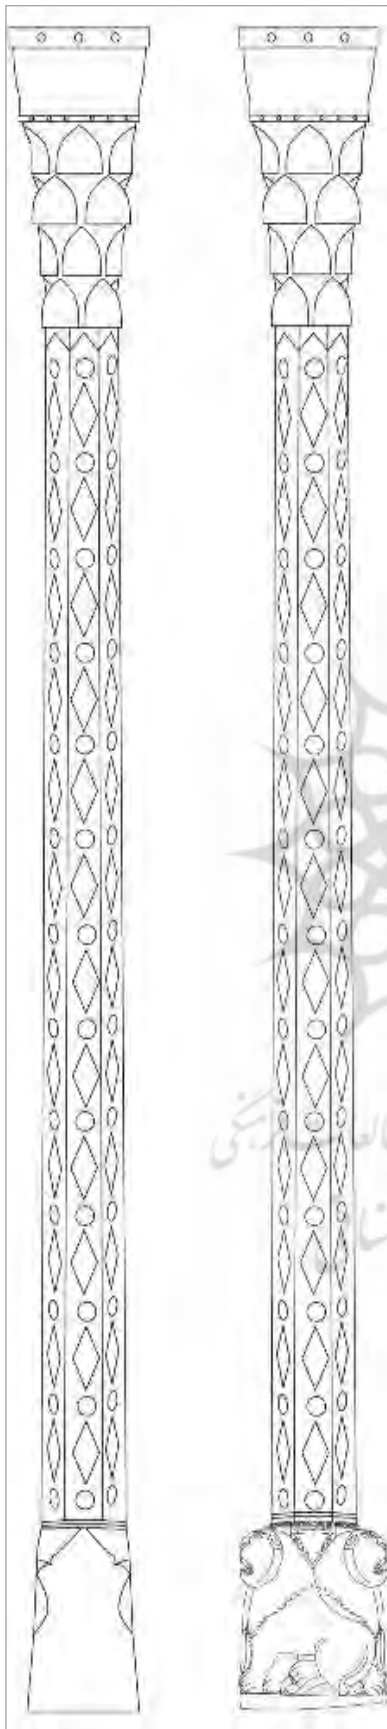
تصویر ۱۷. ستون‌های آیینه‌خانه همراه با تزئینات (نگارندگان، ۱۳۹۲)

۱۷. جزئیات تصویر بازسازی‌شده از بدنه ستون آیینه‌خانه، برگرفته از ترسیمات پاسکال کست بوده (کست، ۱۳۹۰: ۹۱) و پایه آن براساس پایه‌های سنگی نگهداری‌شده در محوطه کاخ چهلستون است که به آیینه‌خانه نسبت داده‌اند.

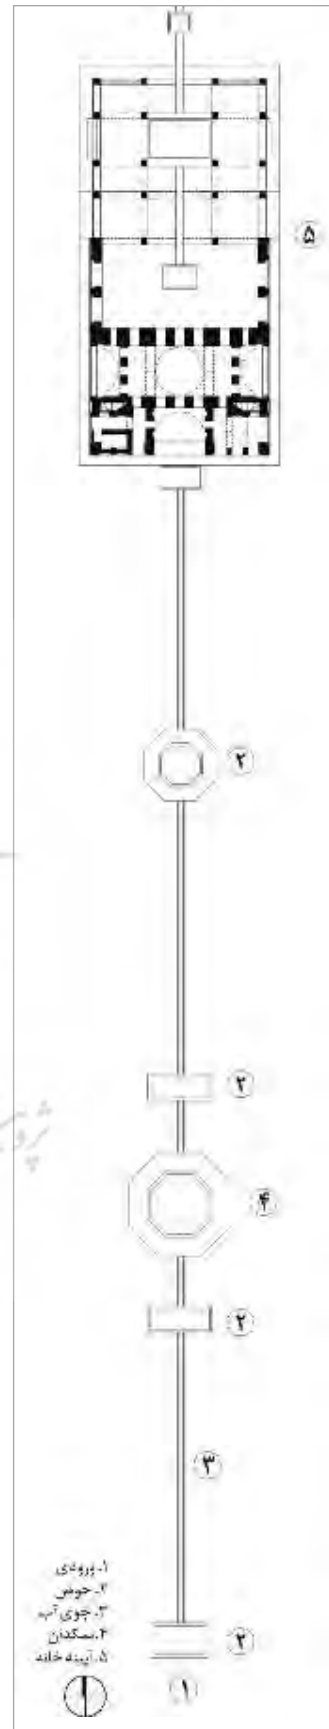
تصویر ۱۶. پلان آیینه‌خانه و موقعیت حوض‌ها در سایت (نگارندگان، ۱۳۹۲)

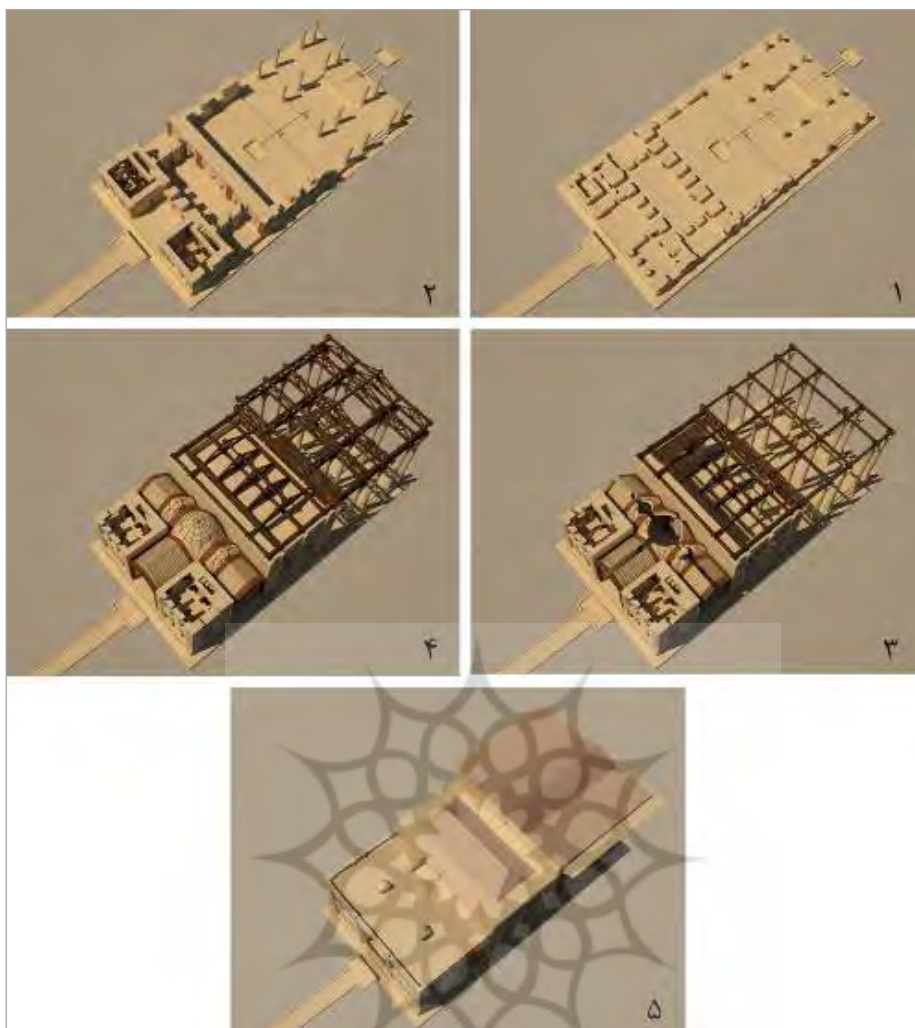
تصویر ۱۸. تصویرسازی سه‌بعدی از سازه کاخ آینه‌خانه (نگارندگان، ۱۳۹۲)

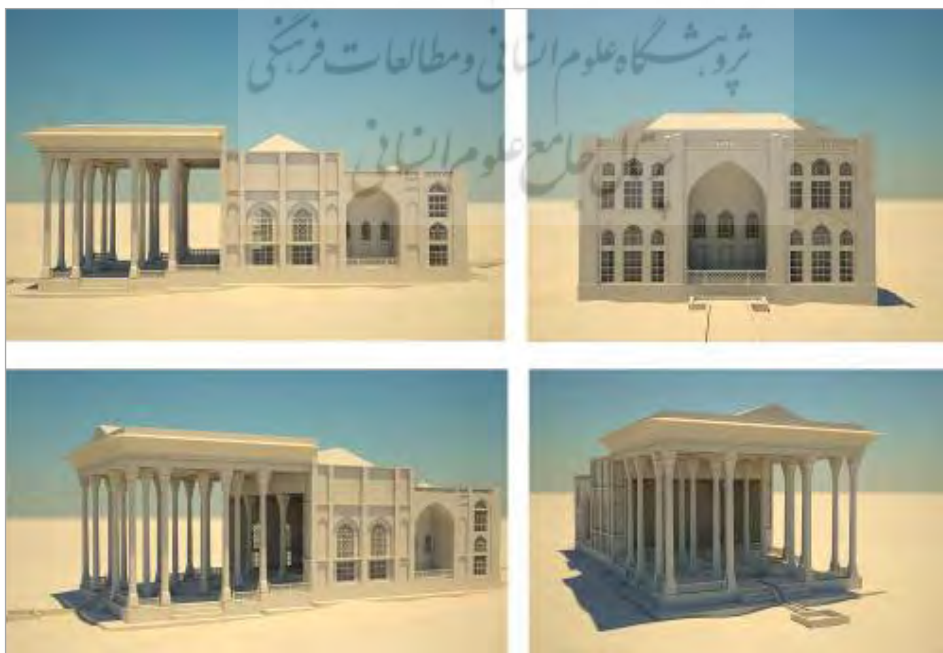
تصویر ۱۹. تصاویر کامپیوتری سه‌بعدی از آینه‌خانه (نگارندگان، ۱۳۹۲)
