دانش بومی مداخله‌های حفاظتی دیوارنگاره‌های بوم پارچه در ایران

واژه‌های کلیدی: آرایه معماری، دیوارنگاره بوم پارچه، رویکردهای حفاظتی، مداخله‌های حفاظتی

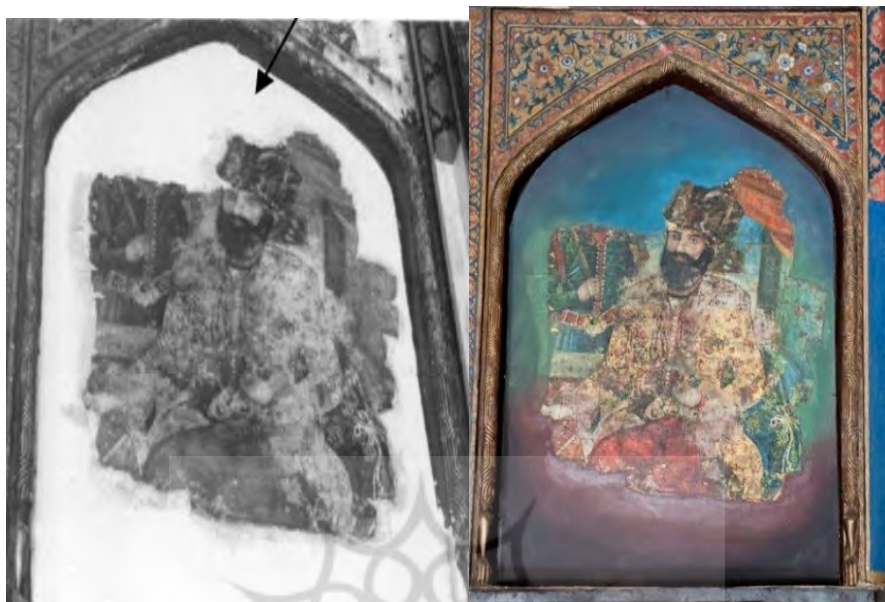
عکس ۲ و ۳- تغییر در شیوه نمایش تابلو شماره ۷، کاخ گلستان تهران قبل و بعد از موزون‌سازی رنگی

ب: جداسازی، آسترگیری و نمایش اثر با کلاف چوبی: در تابلو شماره هفت اتاق نقاشی کاخ گلستان تهران به دلیل اینکه فقط قسمت میانی دیوارنگاره بوم پارچه باقی‌مانده بوده است، همان بخش را از زمینه جدا کرده و بر روی کرباس بزرگ‌تر (به‌اندازه قوس دیوار) چسبانده‌اند (آسترگیری)، سپس نقاشی مورد نظر بر روی کلاف چوبی قرار داده شده است. برخلاف شیوه اصلی اجرای دیوارنگاره بوم پارچه در این بنا (در شیوه اصلی، کرباس مستقیماً بر سطح دیوار چسبانده شده)، نمایش این اثر پس از مرمت تغییر کرده و در واقع نقاشی به همراه چهارچوب در درون قوس قرار گرفته است (عکس ۲ و ۳). این نوع تصمیم‌گیری با تکیه بر دانش بومی انجام می‌شود. این دانش، نانوشته است و سینه‌به‌سینه نقل شده است و در شرایط متفاوت، تغییراتی داده شده و به‌صورت بهینه از آن استفاده شده است.

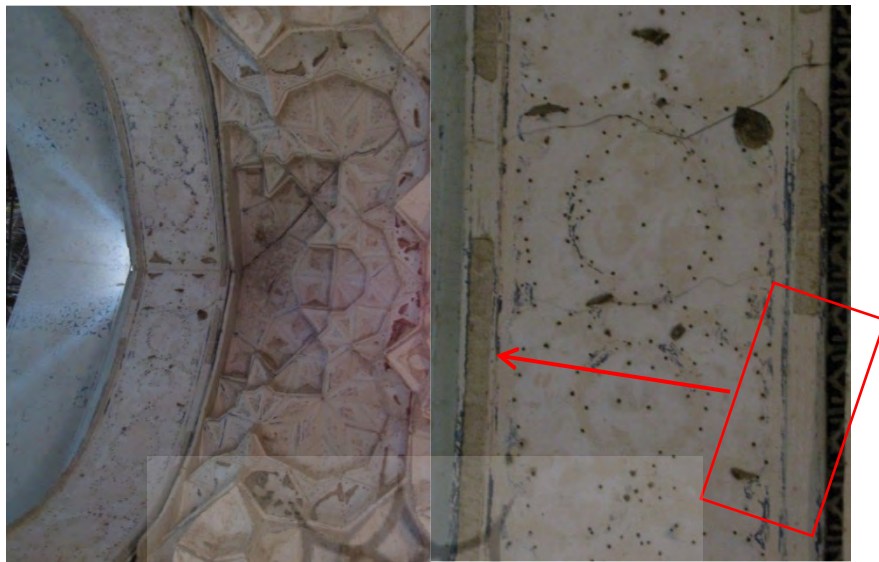
عکس ۴ و ۵- آثار به‌جامانده از دیوارنگاره بوم پارچه در گنبد سلطانیه، وجود میخ‌ها و رد نقوش قابل ملاحظه است (منبع: نگارنده)

ج: مرمت به روش دیوارنگاره با توجه به رد نقوش باقی‌مانده از دیوارنگاره بوم پارچه: در گنبد سلطانیه زنجان پس از مفقود شدن یا از بین رفتن کرباس در دیوارنگاره بوم پارچه (در بخش زیر طاق‌ها)، میخ‌های اتصال‌دهنده و همچنین رد نقوش دیوارنگاره بوم پارچه بر سطح دیوار باقی‌مانده است (عکس ۴ و ۵). تصمیم‌گیری جهت مرمت این آثار به این صورت بوده که نقوشی با جزئیات زیاد به شیوه نقاشی روی زمینه گچی (رنگ گذاری) در محل دیوارنگاره بوم پارچه اجرا شده است (عکس ۶ و ۷). در این شیوه برخورد، آن چیزی از اصل اثر که باقی‌مانده است، حفظ شده و جهت مشخص شدن نقش اولیه، با استفاده از رنگدانه‌های طبیعی رنگ‌گذاری شده است. میخ‌های باقی‌مانده از دیوارنگاره‌های بوم پارچه، به خوانایی نقوش کمک می‌کند.

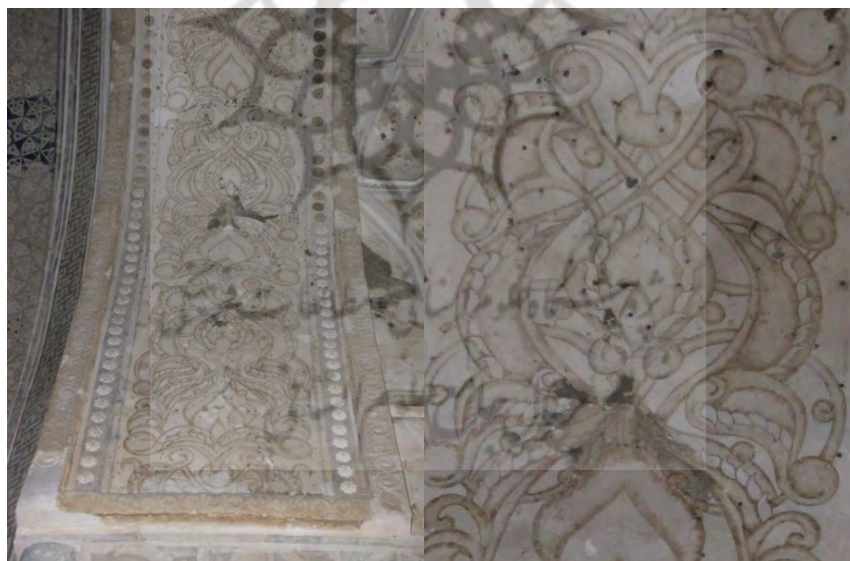
عکس ۶ و ۷- مرمت محل دیوارنگاره بوم پارچه به روش دیوارنگاره در گنبد سلطانیه زنجان (منبع: نگارنده)

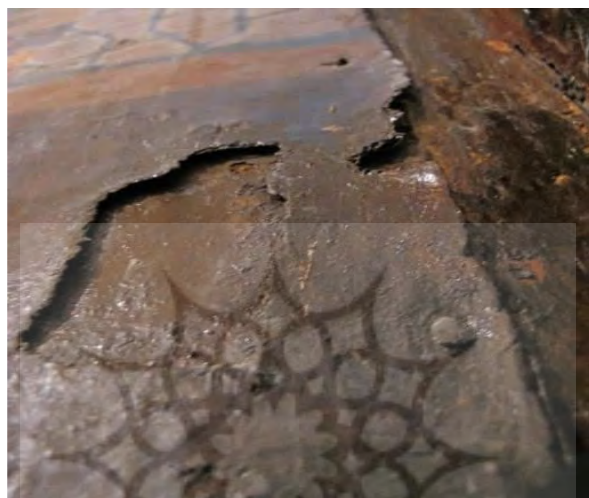
عکس ۸- موزون‌سازی رنگی بر روی بستر گچی دیوارنگاره

ه: مداخله رنگی بر سطح بستر گچی: گاهی در مداخلات مرمتی دیده می‌شود که برای هماهنگ کردن نقاشی از جهت دیده نشدن فضای خالی و آسیب‌دیده دیوارنگاره بوم پارچه (در مواردی که در قسمت میانی نقاشی، بخش‌های کوچکی از کرباس از بین رفته و در واقع مفقود شده است)، در مرحله موزون‌سازی رنگی، بر روی سطح دیوار رنگ گذاری شده است بدون اینکه عملیات وصالی یا بتونه گذاری انجام پذیرد. نمونه این‌گونه مداخله مرمتی را می‌توان در اتاق نقاشی کاخ گلستان تهران مشاهده نمود (عکس ۸). وجه مثبت این تصمیم‌گیری، برخورد به‌عنوان دیوارنگاره است. اگر مرمتگر سنتی این گونه نقاشی را مانند نقاشی سه‌پایه‌ای می‌دید، برای بخش مفقود شده می‌توانست نقاشی را از سطح دیوار جدا کند و بعد از وصالی مجدداً به محل اصلی برگرداند که این کار صحیح نیست.

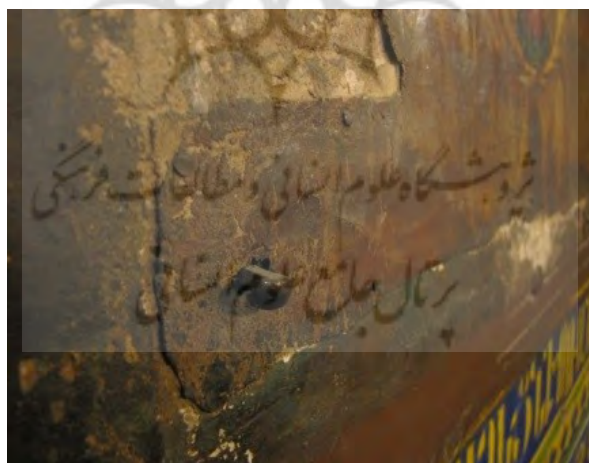
عکس ۹- کوبیدن میخ در میانه تابلو جهت اتصال نقاشی به زمینه

مرمتگران نیز در مرمت این آثار از میخ استفاده نموده‌اند. نمونه این شیوه مداخله مرمتی را می‌توان در دیوارنگاره‌های بوم پارچه کاخ گلستان تهران، کلیسای مریم اصفهان (عکس ۹) و کتیبه‌های امامزاده حسین قزوین مشاهده نمود.

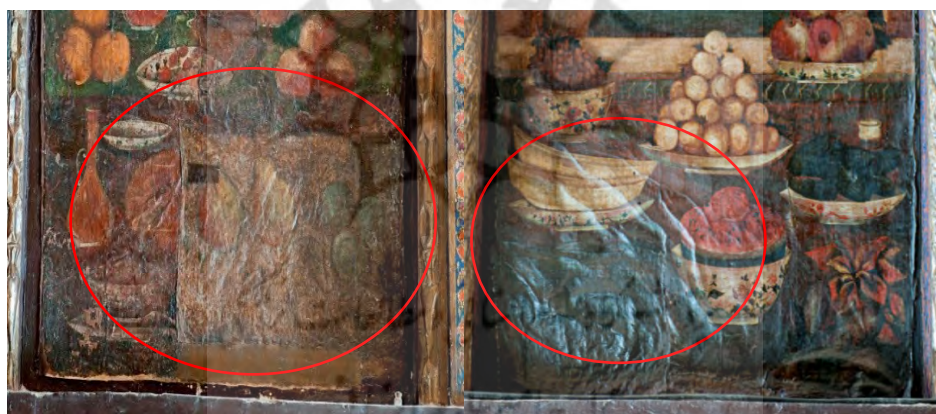
عکس ۱۰ و ۱۱- مرمت بخش مفقود شده دیوارنگاره بوم پارچه با استفاده از کرباس در اتاق

نقاشی کاخ گلستان تهران

م: مرمت بخش کمبود با پارچه: قسمت پایینی دو دیوارنگاره بوم‌پارچه کاخ گلستان دچار آسیب زیادی شده و بخش نسبتاً وسیعی از کرباس مفقود شده است. برای مرمت این بخش، به شیوه نواری، کرباسی اضافه شده و سپس از نظر رنگی، موزون‌سازی انجام پذیرفته است. تفاوتی بین این دو مرمت وجود دارد: در یکی، لبه کرباس الحاقی در زیر کرباس اصلی چسبانده شده (عکس ۱۰) ولی در دیگری، بر روی نقاشی چسبانده شده است (عکس ۱۱).
