تأثیر آب و گیاه در عملکرد اقلیمی نورگیرهای داخلی ساختمان بررسی موردی: ساختمان مسکونی واقع در شهر تهران*

The Effect of Water and Plants on Climatic Performance of Indoor Skylights Case Study: Residential Buildings of Tehran

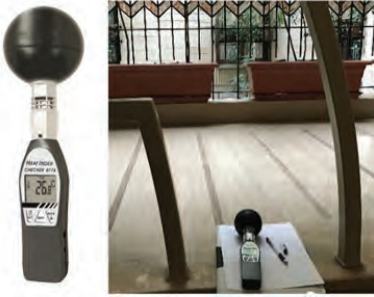
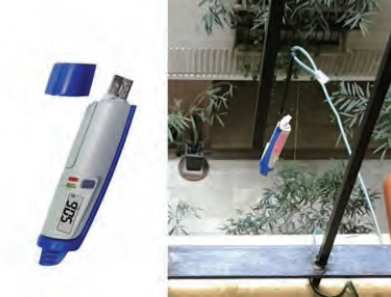
جدول ۱. تصاویر و مشخصات دستگاه‌های استفاده شده در برداشتهای میدانی (بر اساس اطلاعات شرکت‌های سازنده)

Heat Index 8778			Data logger 98583			
دقت	محدوده رطوبتی %	محدوده دمایی °C	واحد	تعداد	نوع عملکرد	دستگاه
± 0.6 °C ± 0.3 %	۹۹/۹ تا ۰/۱ %	۸۵ تا ۴۰ °C	% و °C / F	۴	دما- رطوبت	Data logger 98583
± 0.6 °C ± 0.3 %	۱۰۰ تا ۰ %	۵۰ تا ۰ °C	% و °C / F	۱	دما- رطوبت WBGT	Heat Index 8778

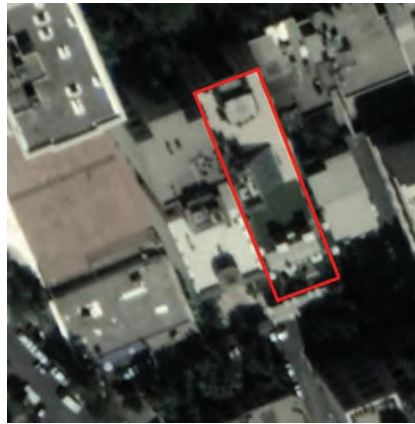
شکل ۱. ساختمان بهاران در بلوک شهری

گرفته، جهت گیری ساختمان شمال غربی - جنوب شرقی بوده (شکل ۱) و دارای ۵۰۰۰ مترمربع زیربنا و ۸ طبقه می باشد که ۶ طبقه آن بر روی زمین بنا شده و دو طبقه دیگر در زیر زمین قرار دارد و تنها از طریق راه پله با نورگیر مرکزی ارتباط دارد. کل بنا دارای دو نورگیر، یک نورگیر مرکزی و یک نورگیر کناری می باشد، ارتفاع نورگیر از کف تا میانه سقف شیب دار نورگیر مرکزی ۲۲/۴ متر است، از لحاظ پلانی نیز نورگیر دارای طول و عرض ۶/۲۷×۷/۱ می باشد، پوشش شفاف نورگیر نیز به گونه ای طراحی شده که قابلیت تحمل بار در چنین دهانه ای را داشته باشد همچنین از شیشه های سکوریت و لمینیت شده ۱۰ میلی متری بر روی آن استفاده شده است (شکل ۲). در سه وجه از چهار وجه نورگیر اتاق های خواب و در وجه چهارم راهروی متصل به راه پله قرار دارد، پهنای این راهرو ۲ متر و ارتفاع مفید آن ۲/۸۵ می باشد و نورگیر بدون هیچ حائل با باکس پله ۴/۹۰×۲/۶۰ ارتباط دارد، این باکس پله تا طبقه ۲- ادامه دارد و نورگیر تا همکف ادامه یافته است. بخش تحتانی نورگیر در همکف از یک سو با لابی، از یک سو با راه پله، از یک سو با درب فضای ورزشی و استخر و از سوی دیگر با راهروی ورودی ساختمان مرتبط است، این راهرو دارای درب برقی خودکار می باشد و تنها در هنگام ورود خروج ساکنان برای چندین ثانیه باز خواهد شد. در طبقه ۲-، باکس پله از طریق درب شیشه ای که اکثر اوقات باز می باشد با فضای پارکینگ و هوای آزاد ارتباط دارد، به علاوه پنجره اتاق های اطراف نورگیر در هنگام اندازه گیری های میدانی بسته بوده اند. بنابراین به دلیل موقعیت قرارگیری نورگیر در ساختمان، این فضا ارتباط هوایی چندانی با فضای خارجی ندارد.

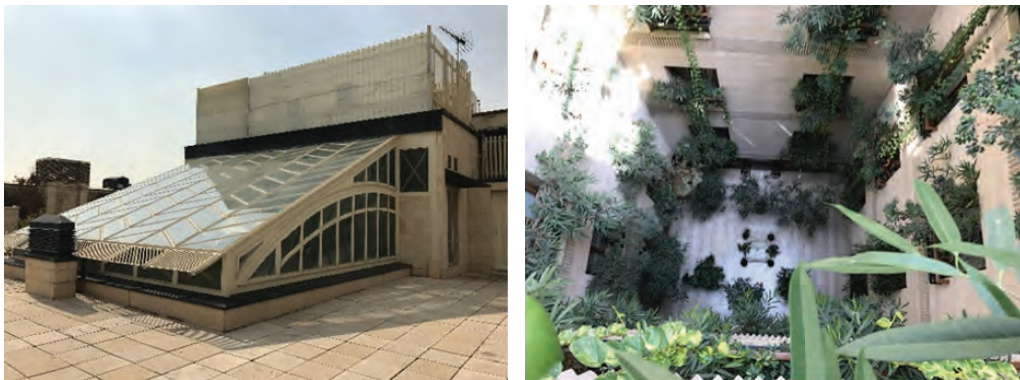
شکل ۲. فضای داخلی و پوشش نورگیر ساختمان بهاران

حجم نورگیر بر اساس محاسبات $974/47$ مترمکعب می باشد. نسبت پلانی نورگیر PAR^۱، برابر $1/1$ و نسبت مقطعی^۱ SAR آن نیز $3/5$ است، بنابراین این نورگیر در زمره نورگیرهای متوسط قرار می گیرد که در زمستان به دلیل زاویه تابش افقی تر خورشید، لکه آفتاب بر روی سطوح طبقات چهارم و پنجم قرار گرفته و طبقات میانی و تحتانی توان کمتری در دریافت نور خورشید دارند، در تابستان نیز لکه آفتاب در هنگام ظهر تا سطح کف پاسیو نفوذ کرده و پاسیو از روشنایی مناسبی برخوردار خواهد شد، در شکل ۳ میزان نفوذ نور خورشید در نورگیر نشان داده شده است. در تمام وجوه و کف نورگیر گلدان های گیاه طبیعی متعددی به کار رفته است، در راهرو ورودی طبقه همکف دو دریچه و در بالای درب هر آسانسور تنها در طبقه همکف، دریچه ای برای تهویه مطبوع قرار داده شده اما در راهرو طبقات و راه پله دریچه ای برای سرمایش و گرمایش تعبیه نشده است. از طرفی، به دلیل عدم وجود هواکش در استخر، در صورت بسته بودن درب فضای ورزشی و استخر، رطوبت این فضا تا 100% افزایش یافته و موجب خیس شدن سقف و دیوارهای فضای ورزشی می شود، بنابراین در تمام طول سال، خصوصاً در زمستان به دلیل گرم بودن آب استخر، در صورت عدم استفاده از این فضا، درب استخر به طور دائم باز بوده و حدود 40% از رطوبت استخر را به فضای نورگیر تزریق می نماید. درب دوم استخر در طبقه ۱- نیز در تمام طول سال باز می باشد. بر روی پوشش شیشه ای پاسیو هیچ گونه پنجره ای برای خروج هوای گرم تعبیه نشده است اما دو درب راهروی متصل به پاسیو در خرپشته همواره باز است و در بالای هر دو دریچه مربع شکل 40×40 سانتی متر اجرا شده است که در تابستان و زمستان، دما و رطوبت حبس شده در بالای پاسیو از طریق این درب ها و دریچه ها خارج می شود.

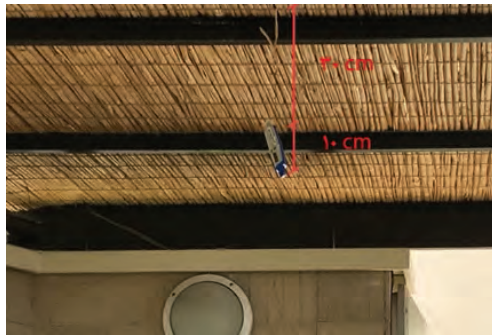
شکل ۴. محل نصب و استفاده از دستگاه‌های دیتالاگر در پلان، مقطع و فضاهای ساختمان

مطالعات میدانی در چهار روز متوالی در تابستان و پنج روز متوالی در زمستان صورت گرفت. اندازه گیری های تابستانی در روزهای کاملاً آفتابی در تاریخ ۱۴، ۱۵، ۱۶ و ۱۷ شهریور ماه (۵، ۶، ۷ و ۸ سپتامبر) انجام شده است. اندازه گیری ها به وسیله دستگاه های ثبت داده هواشناسی، دیتالاگر در هر ۱۵ دقیقه انجام گرفتند، این دستگاه ها در طبقات اول، سوم و پنجم به صورت ثابت نصب گردیدند و یک دستگاه دیتالاگر نیز برای ثبت دما و رطوبت خارج از ساختمان بر روی پشت بام در سایه قرار داده شد. اندازه گیری های زمستانی نیز با روش فوق در پنج روز متوالی آفتابی و ابری در تاریخ ۳، ۴، ۵، ۶ و ۷ اسفند ماه (۲۲، ۲۳، ۲۴، ۲۵ و ۲۶ فوریه) صورت گرفت. با توجه به محدودیت تعداد دستگاه ها، دستگاه ها تنها در طبقات فرد ساختمان قرار داده شد. به علاوه شاخص دمای تر کروی در هر ساعت یک مرتبه در پشت بام و طبقات به صورت دستی اندازه گیری شد. در شکل ۴ محل نصب دستگاه های دیتالاگر دما و رطوبت و برداشت اطلاعات به صورت دستی، مشخص شده است.

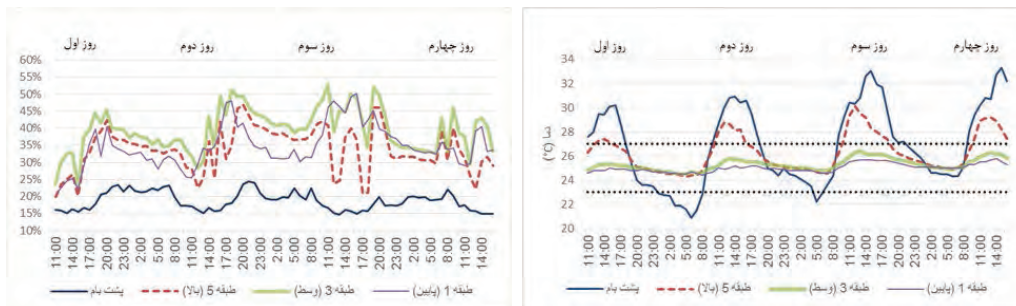
شکل ۵. راست: مقایسه درجه حرارت بیرون و طبقات نورگیر، چپ: تغییرات رطوبت در خارج و طبقات نورگیر ساختمان بهاران در روزهای چهاردهم تا هفدهم شهریور ۱۳۹۷

این طبقات کمتر از 2°C می‌باشد، در حالی که اختلاف متوسط دمای حداکثر این طبقات با حداکثر دمای بیرون $7/2^{\circ}\text{C}$ است و آتریوم در این طبقات، به خوبی به عنوان فضای واسط عمل کرده و دما را در محدوده آسایش قرار داده است. طبقات بالا کاملاً تحت تأثیر تابش خورشید قرار گرفته و نمودار در طول روز با الگوی تغییرات دمایی بیرون پیش رفته است، اما با این حال در تمام ساعات روز، دما از بیرون کمتر بوده که این امر به دلیل ارتفاع نسبتاً مناسب نورگیر و باز بودن درب‌ها و دریچه‌های خرپشته می‌باشد که از انباشت حرارت بیش از حد در ترازهای بالای پاسیو جلوگیری کرده است. به طور کلی دمای نورگیر در هنگام شب در تمامی طبقات یکسان بوده و در محدوده آسایش قرار می‌گیرد، در طول روز نیز دما در طبقات اول تا سوم مناسب بوده، از طبقه سوم به بالا دمای هوا افزایش یافته و در طبقه پنجم به $30/1$ درجه سانتی‌گراد در گرم‌ترین زمان روز می‌رسد. میانگین دمای پاسیو در این ایام، $25/5$ درجه سانتی‌گراد بوده است.

اختلاف درجه حرارت شبانه روز در بیرون از نورگیر به طور میانگین $10/4^{\circ}\text{C}$ بوده، در حالی که این اختلاف حرارت در داخل نورگیر به 3°C می‌رسد. بنابراین پاسیو سرپوشیده همراه با گیاه و تزریق رطوبت استخر به فضای پاسیو، خرد اقلیمی معتدل را ایجاد نموده که می‌تواند در ساعات اوج گرما در روزهای تابستانی دمای هوا را حدوداً تا $4/1^{\circ}\text{C}$ پایین آورد. به علاوه دمای نورگیر با تأخیر ۲ ساعته نسبت به بیرون افزایش یافته و ۳ ساعت زودتر از بیرون کاهش می‌یابد.

رطوبت یکی از عوامل تأثیرگذار در تأمین شرایط آسایش و یا تشدید گرما می‌باشد. دمای محیط و فشار هوا بر میزان بخار آب در هوا مؤثر هستند. بر اساس شکل ۵ چپ، میزان رطوبت نسبی موجود در خارج ساختمان در طول دوره برداشت همواره پایین‌تر از میزان رطوبت نسبی در داخل نورگیر بوده است. حداکثر رطوبت نسبی محیط خارج در تابستان $24/3\%$ و حداقل آن $14/6\%$ در دوره برداشت تابستانی رقم خورده است. در حالی که میانگین رطوبت نسبی نورگیر در این دوره 36% بوده که در محدوده آسایش رطوبتی قرار می‌گیرد، نکته جالب توجه در نمودار تغییرات رطوبت نسبی طبقات، لایه‌بندی رطوبتی در طبقات مختلف نورگیر می‌باشد. در غالب نتایج، رطوبت در طبقه سوم بیشتر از طبقات اول و پنجم می‌باشد، نحوه لایه‌بندی رطوبتی در پاسیو را به دو صورت می‌توان بیان کرد:

۱. پیش از ظهر تا عصر: الگوی نامنظم لایه‌بندی رطوبتی که در اغلب موارد رطوبت در طبقه سوم بیشتر است.
 ۲. از عصر تا پیش از ظهر: لایه‌بندی رطوبتی از زیاد به کم، به ترتیب طبقه سوم، پنجم و اول.
- به طور کلی نمودار رطوبتی طبقات دارای نوسان بسیاری می‌باشد، در طول شب از شدت این افت و خیز کاسته شده و نمودار از الگوی نسبتاً ثابتی پیروی می‌کند، در حالی که در طی روز شدت این نوسان‌ها زیاد

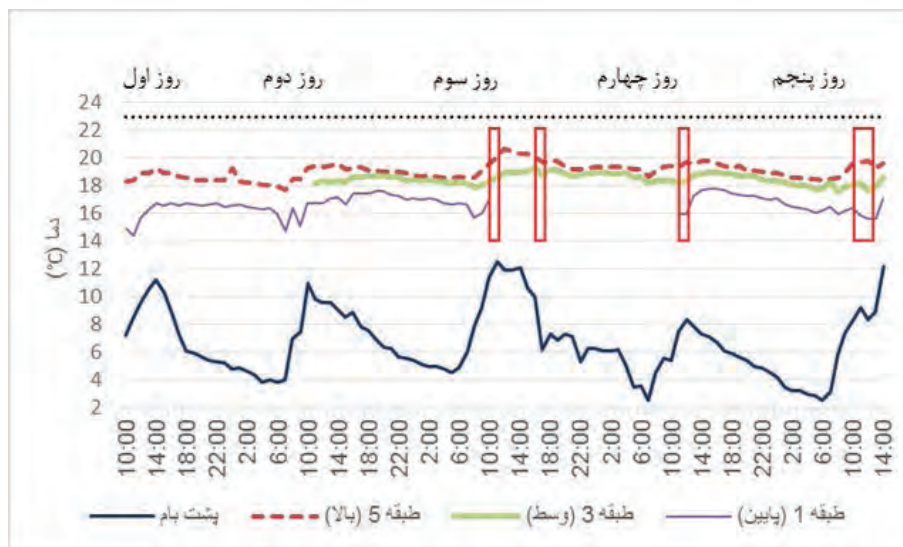
شکل ۶. مقایسه درجه حرارت بیرون و طبقات نورگیر در روزهای سوم تا هفتم اسفند ۱۳۹۷، زمان‌های بسته شدن درب استخر توسط مستطیل‌ها نشان داده شده است.

با توجه به شکل ۶، دمای هوای نورگیر در دو لایه اصلی دسته‌بندی می‌شود که طبقات سوم و پنجم در یک لایه و طبقه اول در لایه‌ای دیگر قرار دارند. دمای طبقات سوم و پنجم در طول روز تا حدی از یکدیگر فاصله می‌گیرند، به طوری که دمای پنجمین طبقه تا $1/5^{\circ}$ سانتی‌گراد با طبقه سوم اختلاف دارد، اما دمای این طبقات در شب بسیار نزدیک به یکدیگر می‌باشند. دمای طبقه اول که در لایه‌ای متفاوت از طبقات بالا قرار گرفته، در هیچ ساعت از شبانه روز به این طبقات نزدیک نشده و دمای این طبقه در اغلب ساعات با طبقه پنجم حدود 3° و با طبقه سوم حدود 2° تفاوت دمایی دارد، این اختلاف دمایی طبقه اول با طبقات بالایی به سبب جریان هوای خنکی است که از طبقه ۲- و از طریق راه‌پله به همکف و بخش تحتانی پاسیو نفوذ می‌کند، علاوه بر این موضوع، به دلیل لکه آفتابی که در طبقات بالا بر روی سطوح طبقات چهارم و پنجم قرار می‌گیرد، دمای این طبقات نسبت به طبقات پایین‌تر افزایش یافته است.

به دلیل مسقف بودن نورگیر، ابری و یا آفتابی بودن آسمان در زمستان، تأثیر زیادی در متوسط دمای نورگیر ندارد. در مقایسه طبقات، در شرایط آسمان آفتابی دمای طبقه پنجم پاسیو $0/5^{\circ}\text{C}$ و دمای طبقه سوم $0/4^{\circ}\text{C}$ بیشتر از دمای این طبقات در شرایط آسمان ابری بوده است، این تفاوت دما در حداکثر میزان خود در طبقه پنجم به دمای 1°C و در طبقه سوم به دمای $0/5^{\circ}\text{C}$ در شرایط آسمان آفتابی نسبت به آسمان ابری می‌رسد. به علاوه تفاوت دمایی طبقات پنجم و سوم در طی روزهای آفتابی بیشتر از روزهای ابری می‌باشد. جهت تشخیص تأثیر رطوبت استخر بر روی دما و رطوبت نورگیر، چند مرتبه درب استخر بسته شد، با توجه شکل ۶ می‌توان دریافت که با حذف رطوبت استخر، اختلاف دما در طبقات پاسیو افزایش یافته است، به طوری که این اختلاف دما تا $4/2^{\circ}\text{C}$ هم رسیده است. به طور کلی، نورگیر ساختمان بهارن در زمستان و ایام سرد سال به خوبی عمل کرده و عملکرد ایستای نورگیر موجب شده، متوسط دمای نورگیر $11/7^{\circ}\text{C}$ از متوسط دمای محیط خارج بیشتر باشد و این خاصیت سبب قرارگیری دمای پاسیو در نزدیکی محدوده آسایش در زمستان شده است.

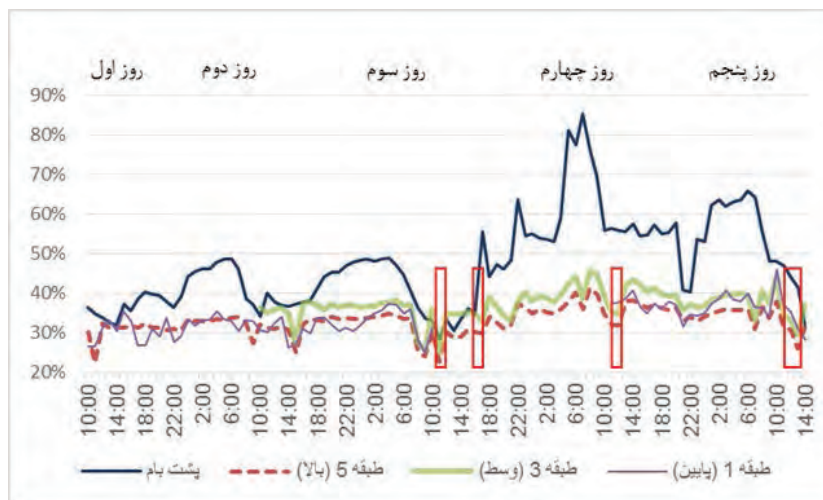
شکل ۷. تغییرات رطوبت در طبقات نورگیر ساختمان بهارن در روزهای سوم تا هفتم اسفند ۱۳۹۷، زمان‌های بسته شدن درب استخر توسط مستطیل‌ها نشان داده شده است.

اختلاف درجه حرارت در بیرون از نورگیر در ایام برداشت زمستانی به طور میانگین 7°C می‌باشد، در صورتی که اختلاف حرارت در داخل نورگیر به $1/1^{\circ}\text{C}$ می‌رسد، با وجود این که تأسیسات گرمایشی در داخل نورگیر وجود ندارد، این اختلاف دمای اندک در داخل به دلیل بسته بودن سقف و کف نورگیر، جانمایی مرکزی در پلان، عدم ارتباط هوایی با بیرون و وجود گیاهان متعدد و رطوبت تزریق شده از استخر به فضای پاسیو می‌باشد. دمای نورگیر با تأخیر ۳ ساعته نسبت به بیرون افزایش یافته و ۲ ساعت دیرتر از بیرون به مقدار کمی کاهش می‌یابد. همان‌طور که گفته شد، در فصول سرد سال به دلیل گرم بودن آب استخر و رطوبت بالای فضای ورزشی که آسیب زننده به سقف‌ها و دیوارهای این فضا می‌باشد، درب استخر در اکثر مواقع به سمت بخش تحتانی پاسیو باز بوده که این امر موجب تزریق رطوبت زیادی در پاسیو می‌گردد. بر اساس آمار و ارقام، همواره رطوبت نسبی هوا در فصول سرد افزایش می‌یابد، این موضوع در شکل ۷ نیز مشهود است. در روزهای برداشت آمار میدانی در این ماه رطوبت نسبی محیط غالباً از رطوبت نسبی نورگیر بیشتر بوده است، میانگین رطوبت نسبی محیط در این ایام $47/5\%$ و میزان حداکثر و حداقل آن به ترتیب $85/2\%$ و $28/5\%$ بوده، حداکثر رطوبت نسبی در هنگام وقوع باران رقم خورده است.

لایه‌بندی رطوبتی درون نورگیر همچون لایه‌بندی رطوبتی در برداشت تابستانی می‌باشد. به نحوی که رطوبت طبقه سوم به طور متوسط ۳٪ تا ۴٪ از رطوبت طبقات اول و پنجم بیشتر بوده است. در این ایام درب استخر چند مرتبه به طور کنترل شده در ساعات ۱۰:۳۰ الی ۱۱:۳۰، ۱۶:۱۰ الی ۱۷:۱۰ و ۱۰:۳۰ الی ۱۳ بسته شد، رطوبت موجود در نورگیر در این ساعات کاهش یافت، همچنین علاوه بر کاهش رطوبت، لایه‌بندی رطوبتی نورگیر تغییر کرده و لایه‌بندی به ترتیب از زیاد به کم به لایه‌بندی طبقه اول، سوم و پنجم تبدیل می‌شود. باز بودن درب استخر تأثیر به‌سزایی در رطوبت نورگیر گذاشته است و موجب قرارگیری نورگیر یا پاسیو در محدوده آسایش رطوبتی شده است، علاوه بر این افزایش رطوبت موجب بقای بهتر گیاهان موجود در نورگیر شده است. در جدول ۲ حداقل، حداکثر، میانگین دما و میانگین رطوبت طبقات نورگیر و بام در روزهای اندازه‌گیری میدانی در تابستان و زمستان ارائه شده است.

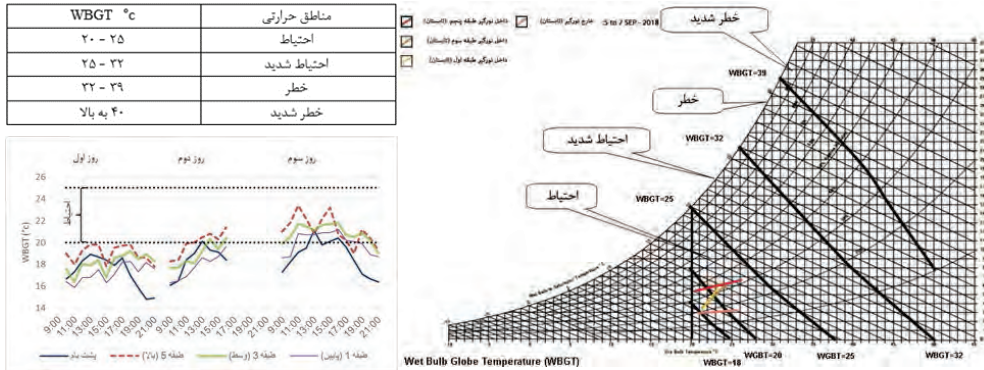
شکل ۸. راست: شاخص WBGT در طبقات و خارج نورگیر فصل تابستان ۱۳۹۷ بر روی نمودار سایکرومتریک، چپ بالا: مناطق حرارتی دمای تر کروی، چپ پایین: شاخص WBGT در طبقات و خارج نورگیر، چهاردهم تا شانزدهم شهریور ۱۳۹۷

شاخص WBGT به وسیله دستگاه دمای تر کرووی در روزهای اندازه‌گیری میدانی در داخل و خارج نورگیر اندازه‌گیری شد. از این دستگاه رأس هر ساعت به صورت دستی، با فاصله ۰/۵ متر از جداره و هم ارتفاع با دستگاه‌های دیتالاگر نصب شده در طبقات، استفاده گردید (شکل ۴). در شهریور ماه با قرار گرفتن دستگاه در طبقه پنجم و تجاوز شاخص WBGT از ۲۲ °C، بوق اخطار دستگاه برای چندین مرتبه به صدا در آمد، که نشان از قرارگیری استرس گرمایی در منطقه خطر در محیط داخلی می‌باشد. در شکل ۸ شاخص WBGT بر روی نمودار سایکرومتریک و دمای تر کرووی برداشت شده در فصل تابستان همراه با مناطق حرارتی WBGT، نشان داده شده است.

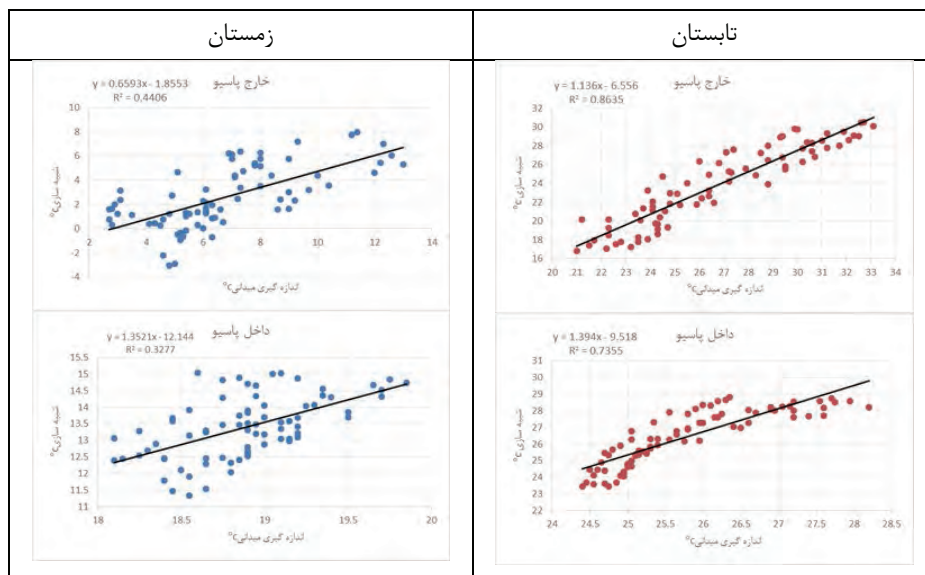
شکل ۱۱. نمودار نقاط پراکنش درجه حرارت حاصل از اندازه‌گیری میدانی و شبیه‌سازی در تابستان (شهریور) و زمستان (اسفند)

شکل ۱۱ نقاط پراکنش درجه حرارت در اندازه‌گیری میدانی را در ازاء مقادیر حاصل از شبیه‌سازی نشان می‌دهد که رابطه مستقیم و خطی بین آنها وجود دارد، در بالای هر نمودار معادله خط رگرسیون و ضریب تعیین (توان دوم ضریب همبستگی) قرار داده شده است. در تابستان، دمای فایل اقلیمی در خارج پاسیو حدود 3°C از روزهای اندازه‌گیری میدانی سردتر بوده است، این اتفاق می‌بایست با میزان کم‌تری در نتایج شبیه‌سازی در داخل نورگیر نمود پیدا می‌کرد، در حالی که در داخل نورگیر متوسط دمای حاصل از شبیه‌سازی $0/65^{\circ}\text{C}$ از اندازه‌گیری میدانی گرم‌تر بوده است، به علاوه در شکل ۱۱، تابستان، نزدیکی نقاط به خط رگرسیون و نزدیکی ضریب تعیین به عدد یک در خارج و داخل پاسیو قوت همبستگی را نشان می‌دهد. به طور کلی، به دلیل هماهنگی روند دو نمودار و سایر نکات ذکر شده در بالا، می‌توان نتایج حاصل از شبیه‌سازی در تابستان را معتبر دانست. در فصل زمستان نوسان نمودارها بر اساس تغییرات دمای خارجی بوده و در جایی که دمای خارج پاسیو در دو نمودار یک روند را طی می‌کنند، روند نمودارها بر اساس شکل ۱۳ در داخل پاسیو نیز با یکدیگر هماهنگ بوده است. شکل ۱۱ در زمستان بیان می‌دارد، همان‌طور که فایل اقلیمی و اندازه‌گیری میدانی در خارج از پاسیو دارای قوت همبستگی متوسط می‌باشند، داده‌های اندازه‌گیری میدانی و داده‌های حاصل از شبیه‌سازی نیز همبستگی متوسطی با یکدیگر دارند، از این رو، نتایج شبیه‌سازی در زمستان با اندازه‌گیری‌های میدانی مطابقت داشته و شبیه‌سازی دارای اعتبار می‌باشد.

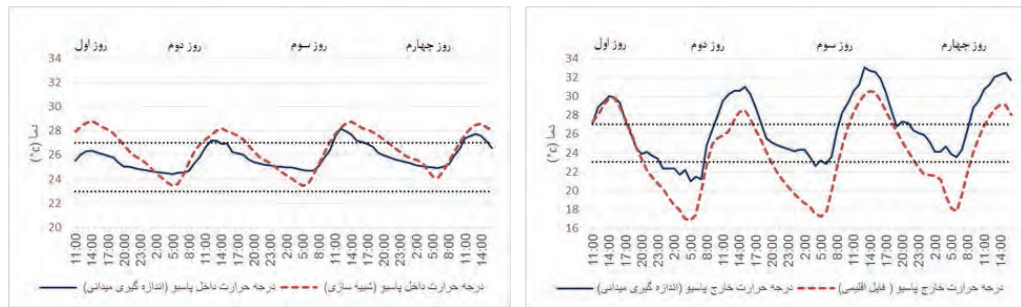
شکل ۱۲. راست: تغییرات درجه حرارت حاصل از اندازه‌گیری میدانی و فایل اقلیمی در خارج نورگیر، چپ: تغییرات درجه حرارت حاصل از اندازه‌گیری میدانی (همراه با آب و گیاه) و شبیه‌سازی (بدون آب و گیاه) در داخل نورگیر - چهاردهم تا هفدهم شهریور ۱۳۹۷

شکل ۱۲ راست دمای هوا حاصل از اندازه‌گیری میدانی و فایل اقلیمی^{۱۸} شمال تهران در شهریور را نشان می‌دهد. میانگین دمای فایل اقلیمی $2/9^{\circ}\text{C}$ از اندازه‌گیری میدانی خنک‌تر می‌باشد و دمای هوا در روزهای اندازه‌گیری گرم‌تر از فایل اقلیمی بوده است. حداکثر اختلاف دما 6°C بوده و حداقل این اختلاف به $0/22^{\circ}\text{C}$ می‌رسد.

شکل ۱۲ چپ نتایج حاصل از شبیه‌سازی و میانگین دمای طبقات در واقعیت را جهت مقایسه پاسیو در دو حالت بدون آب و گیاه (شبیه‌سازی) و همراه با آب و گیاه (اندازه‌گیری میدانی)، نشان می‌دهد. نتایج حاصل از شبیه‌سازی به طور میانگین $0/65^{\circ}\text{C}$ گرم‌تر از نتایج حاصل از اندازه‌گیری میدانی بوده است. حداکثر اختلاف دما بین این دو نمودار $2/48^{\circ}\text{C}$ و حداقل $0/03^{\circ}\text{C}$ بوده، این اختلاف دما به طور میانگین به $0/93^{\circ}\text{C}$ می‌رسد. نکته دیگری که در این نمودار مشهود است، نوسان بیشتر داده‌های حاصل از شبیه‌سازی نسبت به اندازه‌گیری میدانی می‌باشد، به طوری که اختلاف دمای شبانه روز در داده‌های حاصل از اندازه‌گیری میدانی $3/15^{\circ}\text{C}$ بوده است و این عدد در داده‌های حاصل از شبیه‌سازی به $5/05^{\circ}\text{C}$ می‌رسد. اختلاف دمای $1/9^{\circ}\text{C}$ بین نتایج به سبب وجود گیاه در پاسیو و رطوبت تزریق شده از استخر به فضای پاسیو در اندازه‌گیری میدانی می‌باشد که موجب کاهش اختلاف دما در طی شبانه روز در داخل پاسیو شده است. در محیط نرم‌افزار با حذف متغیر آب و گیاه از پاسیو، اختلاف دمای شبانه روز افزایش یافته است.

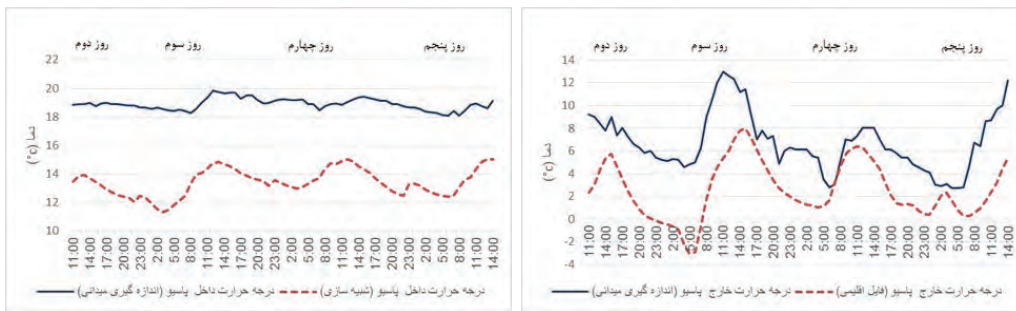
شکل ۱۳. راست: تغییرات درجه حرارت حاصل از اندازه‌گیری میدانی و فایل اقلیمی در خارج نورگیر، چپ: تغییرات درجه حرارت حاصل از اندازه‌گیری میدانی (همراه با آب و گیاه) و شبیه‌سازی (بدون آب و گیاه) در داخل نورگیر در روزهای چهارم تا هفتم اسفند ۱۳۹۷

شکل ۱۳ راست، دمای هوای حاصل از اندازه‌گیری میدانی و فایل اقلیمی شمال تهران در روزهای برداشت میدانی در اسفند ماه را نشان می‌دهد. به علت ابری و آفتابی شدن آسمان و بارش‌های مقطعی، روند دو نمودار در برخی از زمان‌ها با یکدیگر متفاوت است. میانگین دما در فایل اقلیمی $4/15^{\circ}\text{C}$ سردتر از ایام اندازه‌گیری زمستانی بوده است. حداکثر اختلاف دما بین دو نمودار $7/9^{\circ}\text{C}$ و حداقل این اختلاف به $0/05^{\circ}\text{C}$ می‌رسد.

شکل ۱۳ چپ، نتایج حاصل از شبیه‌سازی و میانگین دمای طبقات در واقعیت را، در داخل نورگیر و در ایام برداشت زمستانی را نشان می‌دهد. همان‌گونه که در بالا بیان شد، فایل اقلیمی در ایام اندازه‌گیری زمستان $^{\circ}\text{C}$ $4/15$ خنک‌تر از اندازه‌گیری‌های میدانی انجام شده در خارج نورگیر بوده است. از آن جایی که دمای محیط خارجی تأثیر زیادی روی توزیع دمایی در فضای آتریوم نسبت به بار حرارتی داخل ساختمان دارد (Liu, Lin & Chou, 2009)، از این رو، به طور میانگین اختلاف دمای $^{\circ}\text{C}$ $5/58$ بین دو نمودار مشاهده می‌شود. حداکثر اختلاف دمای بین دو نمودار $^{\circ}\text{C}$ $7/47$ و حداقل این مقدار $^{\circ}\text{C}$ $3/86$ می‌باشد. اختلاف دمای بین شبانه روز داخل نورگیر در اندازه‌گیری‌های میدانی $^{\circ}\text{C}$ $1/27$ بوده و در نتایج حاصل از شبیه‌سازی به $^{\circ}\text{C}$ $3/07$ می‌رسد. اختلاف $^{\circ}\text{C}$ $1/8$ بین دمای شبانه روز در دو نمودار، همانند تابستان به جهت حذف متغیر آب و گیاه در نرم‌افزار جهت مقایسه پاسیو همراه با آب و گیاه و بدون آن است.
