بررسی دوره‌بندی تاریخی - کالبدی مسجد جامع هفتشویه از منظر مطالعات تطبیقی

مهدی رازانی^{۱*}، یدالله حیدری باباکمال^۲

Investigation of the Historical-physical classification of Haft-shoyeh Jame Mosque based on Comparative Studies

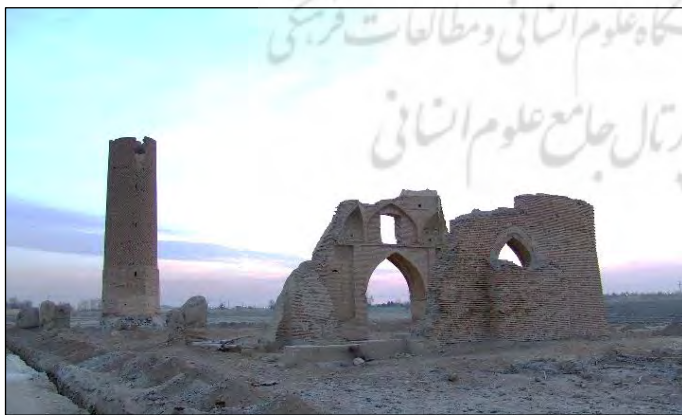
تصویر ۷- مسجد جامع و مناره گار (عکس از بهشاد حسینی ۱۳۸۵)

۲). مسجد گار ابتدا، به صورت بنای هشت‌ضلعی مسجد یا مقبره ساخته شده است. در دوره دوم، دو نمازخانه خشتی به ابعاد $۳/۶۵ \times ۸/۱۵$ متر و یک حیاط به آن افزوده شده است. در دوره سوم، گنبدخانه و محراب بر روی فضای بین دو نمازخانه و الحاق ایوان به شمال گنبدخانه افزوده شده است. در دوره چهارم، الحاق اتاق‌های خشتی دورتادور مسجد و مناره به بنا اتفاق افتاده و در دوره پنجم، تصحیح ابعاد گنبدخانه، تغییر مصالح، بالا آوردن کف مسجد و تزئینات روی دیوارها و جرزها انجام می‌گیرد. دوره ششم، مربوط به تزئینات محراب، تزئینات زیر قوس ورودی و دیوار شمالی گنبدخانه، کتیبه‌های داخل نغول‌های دیوار شمالی، تعمیرات کلی و ساماندهی به فضاهای اطراف حیاط است. در مرحله نهایی، بنا دو ایوانه شده؛ دیوار خشتی در سمت شرقی گنبدخانه، برج‌ها در اطراف مسجد و ورودی خشتی در کنار مناره

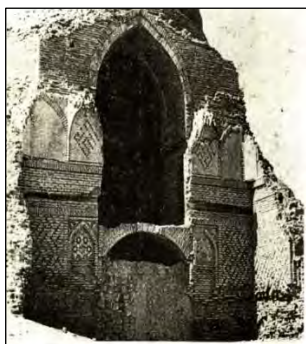
تصویر ۱۰- نمای مدخل در سمت شمال (ویلبر، ۱۳۴۶: لوح ۱۴۸).

۶ و ۷). مسجدها شده است (فرید، ۱۳۸۶: ۱۳۵) (تصویر ۶ و ۷). مسجد دشتی از دیگر مساجد مشابه با مسجد جامع هفتشویه است که در روستای دشتی (از توابع برآآن جنوبی)، در ساحل جنوبی زاینده رود واقع شده است. به اعتقاد هنرفر (۱۳۵۰: ۲۸۷ و ۲۸۸) ویلبر تاریخ ساخت این مسجد را ۱۳۲۵ م. / ۷۲۵ هـ ق می‌داند که شباهت‌های قابل توجهی با مسجد جامع هفتشویه دارد؛ نقشه اصلی هر چهار ساختمان عبارت است از اتاق مربع گنبددار با راهروهای دو طرف و سردر بزرگ و صحن مقابل آن. نقشه اصلی مسجد دشتی همانند مسجد جامع هفتشویه عبارت است از: شبستان گنبددار، راهروهای دو طرف، سردر بزرگ و صحن مقابل آن. دیوارهای شبستان آسیب دیده و ساختمان متصل به شبستان، در سمت غربی و شرقی از بین رفته‌اند (تصویر ۸-۱۰).

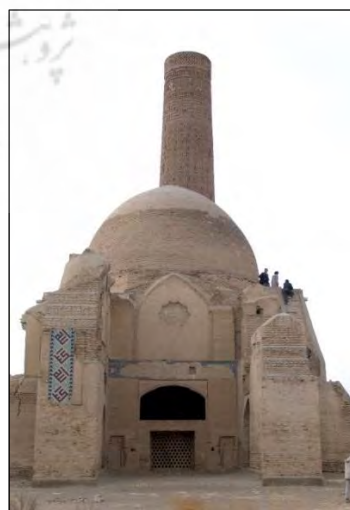
تصویر ۱۱- مسجد جامع برسیان از دید شمالی (عکس از بهشاد حسینی، ۱۳۸۵)

نقوش آجری مُهری تزئین شده است. از قسمت‌های جالب توجه این بنا، محراب مسجد با تزئینات آجر تراش و گچبری است که در آن مقرنس‌های آجری محراب به خط کوفی ساده آجری بر زمینه گل‌وبوته گچبری شده است (هنرفر، ۱۳۵۰: ۱۷۵ و ۱۷۶). با مطالعه تصاویر و نقشه بنا می‌توان به شباهت مسجد برسیان با مسجد جامع هفتشویه در پلان، گنبدخانه، مناره و تزئینات آن پی برد (تصویر ۱۱ و ۱۲).

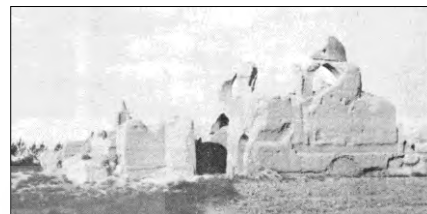
تصویر ۱۳- نمای جنوبی مسجد جامع هفتشویه از پشت گنبدخانه (سیرو، ۱۳۵۷).

در مکان ایوان جنوبی مسجد جامع هفتشویه که مقصوره در آن واقع شده، مقصوره دیگری با ابعاد کوچکتر ساخته شده بود (تصاویر ۱۳-۱۵). مقابل محور این طاق که همان محور حیاط است، آزاد گذاشته شده است و دالان دیگری آنرا به قرینه‌اش در سمت مشرق متصل می‌سازد که جای داغ آن پیداست. از این دالان که جاده واروان از

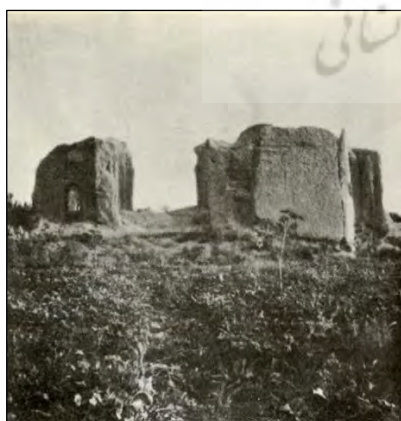
تصویر ۲۰- جبهه غربی مسجد جامع اشکرند (سیرو، ۱۳۵۷):
لوح ۲۶

شرق به مقصوره چسبیده است. مشابه چنین عدم تقارنی در مسجد جامع اشکرند (واقع در سمت جنوب زاینده‌رود) هم دیده می‌شود؛ عدم تقارن در نقشه ایوان‌های مسجد مشهود است به‌طوری‌که مسجد نسبت به محور مرکزی‌اش کاملاً قرینه نیست. راهروهای جهت شرقی مسجد نسبت به جهت غربی آن عمیق‌تراند که بدون شک با حمام و سایر ساختمان‌ها محدود می‌شده است. علاوه بر این عدم تقارن تزئینات گچبری این بنا همانند گچ‌بری‌های مقبره پیر بکران، جامع اشترجان و مسجد جامع هفتشویه است که در بخش تزئینات مسجد به آنها اشاره می‌شود (تصویر ۱۹ و ۲۰).

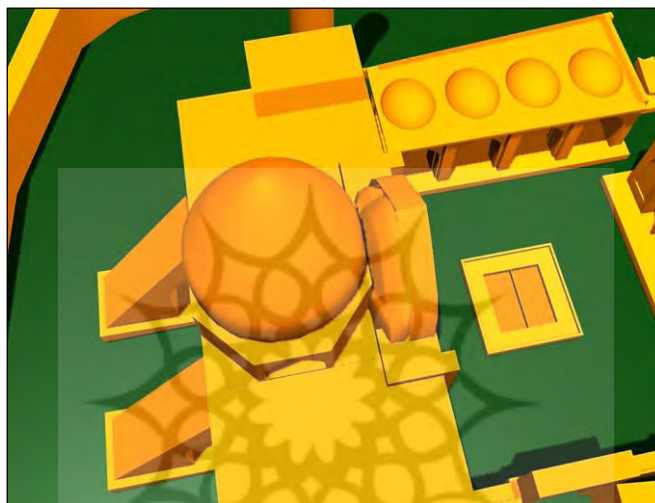
تصویر ۲۱- سه‌بعدی بازسازی شده گنبدخانه مسجد جامع هفتشویه (نگارندگان، ۱۳۹۷)

یعنی تمام عناصری که با چنین قوس‌هایی مطابقت داشته است. این اکتشاف نشان داد که در مقابل ایوان ساختمان‌هایی از مصالح گلی که بعضی از مؤلفان آن‌ها را بسیار قدیمی برآورده کرده‌اند، وجود داشته باشد. این بخش قسمتی از بنایی چهار ایوانی بوده که تزئیناتش هیچ‌گاه تمام نشده است (تصویر ۲۱).

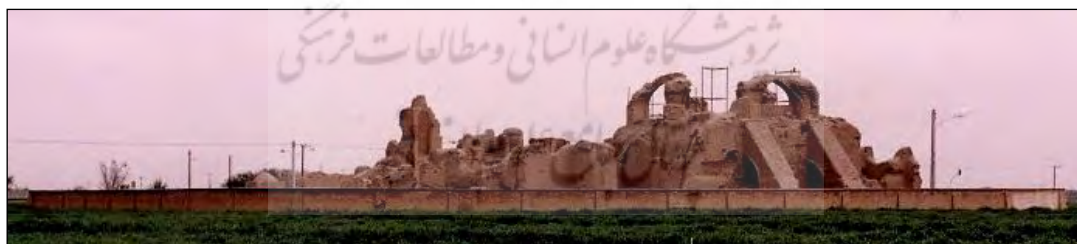
تصویر ۲۶- نمای جنوبی مسجد جامع هفتشویه در میان زمین‌های کشاورزی (عکس از بهشاد حسینی و ایمان پیمانی، ۱۳۸۳)

بررسی دقیق اجزای معماری هر دوره‌ای، شناخت قابل توجهی در ارتباط با ویژگی‌های معماری آن دوره به دست می‌دهد. این اجزا که تأثیراتی از دوره‌های قبل گرفته‌اند، در ارتباط با یکدیگر مطالعه می‌شوند و می‌توان با مقایسه تطبیقی، ویژگی‌های آن‌ها را به‌طور دقیق‌تر بررسی کرد. اجزای معماری و کالبدی مسجد جامع هفتشویه (تصویر ۲۶) شامل سردر، گنبد، ایوان و رواق‌هاست که امروزه بسیاری از این قسمت‌ها تخریب شده‌اند.

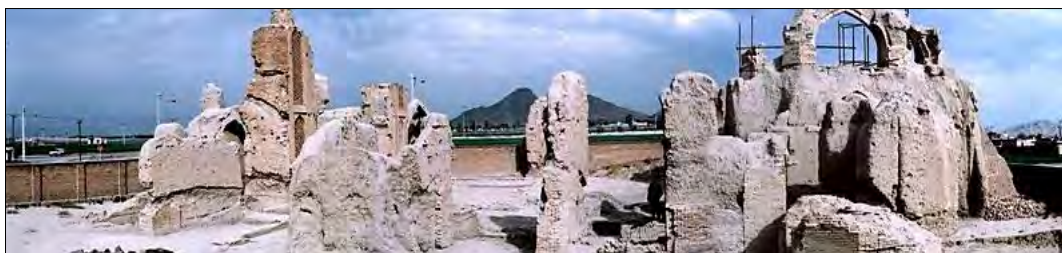
تصویر ۲۷- نمای جبهه غربی مسجد جامع هفتشویه (بهشاد حسینی و ایمان پیمانی، ۱۳۸۳).

امکان‌پذیر بوده است. امروزه در مسجد جامع هفتشویه هیچ مکان مسقفی وجود ندارد و تنها چند جرز ایستاده به چشم می‌خورد که می‌توان نوع قوس‌ها و شکل طاق‌ها را از روی آن‌ها تشخیص داد (تصویر ۲۷).

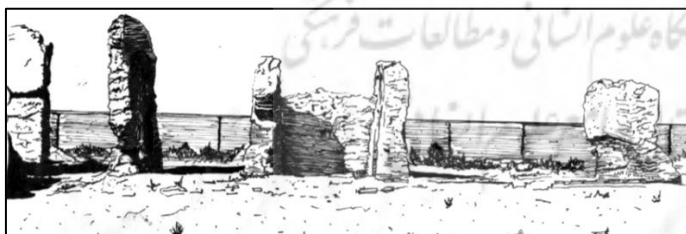
تصویر ۳۲- طرحی از بقایای باقی‌مانده در جبهه غربی مسجد جامع هفتشویه (طرح

از: محسن انصاری، ۱۳۹۷)

احتمال وجود بناها و بقایای معماری در پشت این جبهه وجود دارد؛ اما آنچه امروز در جبهه غربی باقی مانده، ۵ دهانه بوده و به نظر می‌رسد شامل رواق‌های پنج‌گانه باشد (تصاویر ۳۱ و ۳۲). عرض دهانه‌ها متغیر و نامنظم است، به طوری که دهانه شمالی به جنوبی به ترتیب ۳، ۳/۶۰ و ۲/۸۰ و ۲/۸۰ و ۲/۶۰ متر است. عمق این رواق‌ها ۶/۷۰ متر و با جرزهایی به ضخامت ۸۰ سانتیمتر ساخته شده است. پایه‌های دیوار رواق غربی از آجر و در ارتباط با مناره و احتمالاً مربوط به دوره سلجوقی است که پس از مرمت به سمت حیاط پیشروی کرده است. از دلایل سلجوقی بودن مناره

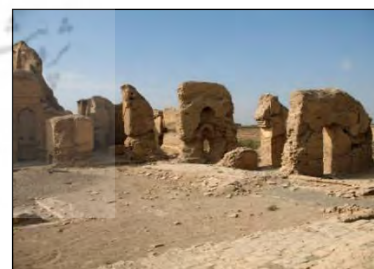
تصویر ۳۱- بقایای رواق غربی (نگارندگان،

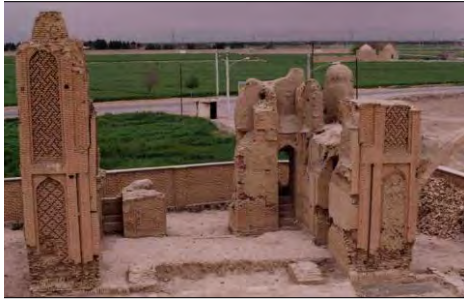
تصویر ۳۴- ایوان شمالی و جرزهای بنا که چند دوره متوالی الحاقات را نشان می‌دهند (عکس از پیمانی و حسینی ۱۳۸۴).

در جبهه شمالی بنا بقایای ایوان بزرگی باقی مانده است؛ دو پایه ایوان با آجرکاری‌های مشخص سبک دوره سلجوقی، سالم‌ترین بخش این

پایه‌ها برای افزایش استحکام پایه قوس‌ها استفاده کنند (تصاویر ۳۳-۳۴).

ابعاد این ایوان $۸/۰۵ \times ۸/۳۵$ متر و ضخامت جرزها $۲/۴۰$ متر است. احتمالاً حجم سنگین ایوان و عدم تناسب پایه‌ها سبب شده تا از دو نیم مناره بر روی

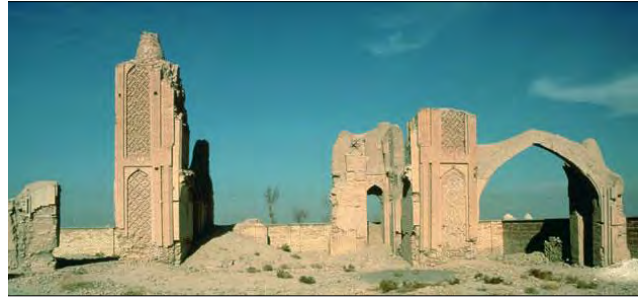
تصویر ۳۳- نمایی از جبهه شمالی حیاط که ایوان شمالی مسجد جامع هفتشویه را در خود جای داده است (عکس از بلر و بلوم، ۱۳۶۳).

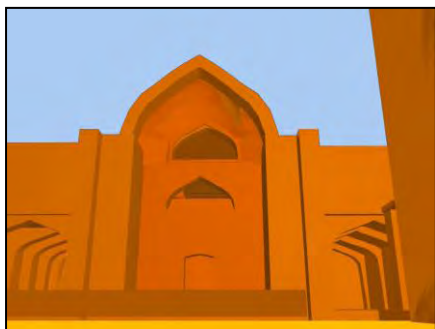
تصویر ۳۶- نمای بازسازی شده از ایوان کم عمق جنوبی بنا
(نگارندگان، ۱۳۹۷)

گنبدخانه راه داشته و هم‌اکنون مسدود شده‌اند. ابعاد ایوان جنوبی $۹/۳۰ \times ۴/۴۰$ متر، عرض دهانه آن $۱/۸۰$ متر با جرزهایی به ضخامت $۲/۲۰$ متر است. طاق ایوان به کلی فروریخته و تنها دو جرز اصلی آن باقی مانده است. در این قسمت شواهد باقی مانده نشان‌دهنده ایوان کم‌عمقی است که در دوره ایلخانی چندلایه تزئین گچی شاخص مربوط به دوره ایلخانی و مشابه با بناهای دیگر استان اصفهان همانند پیر بکران و بخش ایلخانی - محراب - مسجد جامع عتیق اصفهان بر روی آن اجرا شده است (تصاویر ۳۵ و ۳۶).

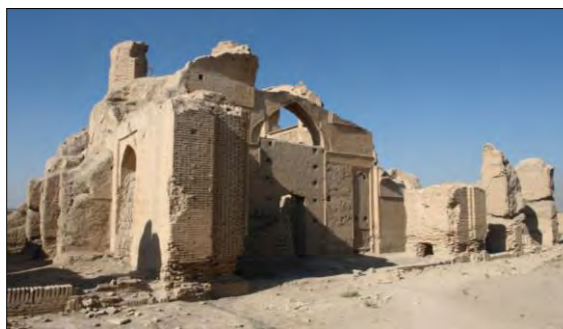
تصویر ۳۵- نمای کلی جبهه جنوبی از داخل حیاط مسجد جامع
هفتشویه (نگارندگان، ۱۳۸۵)

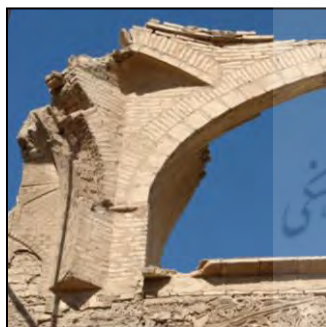
تصویر ۳۹- جزئیات گوشه‌سازی در
گنبدخانه مسجد جامع هفتشویه
(نگارندگان، ۱۳۸۵)

پوشش گنبدخانه کاملاً فروریخته، اما با توجه به تخریب شدید گنبد هنوز آثار تبدیل پلان مربع به ۸ و ۱۶ ضلع و در نهایت دایره مشهود است (تصویر ۳۹ و ۴۰). با مشاهده بقایای گوشه‌سازی‌های مسجد جامع هفتشویه با نمونه‌های

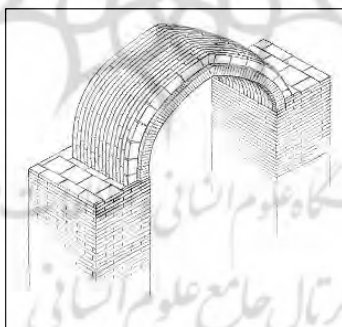
تصویر ۳۸- جزئیات اجرایی طاق ورودی
گنبدخانه (نگارندگان، ۱۳۹۷)

مرتبط می‌کند. دهانه میانی بزرگ‌تر و به عرض ۳/۱۰ متر و دهانه‌های طرفین کوچک‌ترند و دو دهانه شمالی ۱/۲۰ و دو دهانه جنوبی ۱/۵۰ متر است. در حال حاضر این دهانه‌ها به وسیله دیوار خشتی در دوره‌های بعدی مسدود شده‌اند (تصاویر ۳۷ و ۳۸).

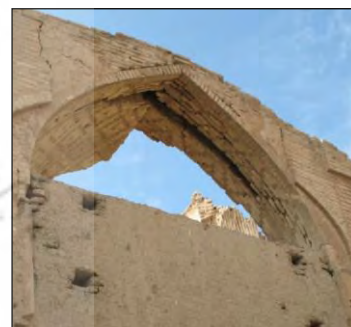
تصویر ۳۷- طاق ورودی گنبدخانه
(نگارندگان، ۱۳۸۵)

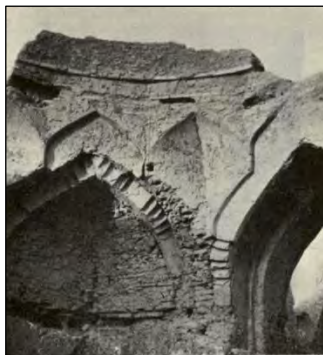
تصویر ۴۱- گوشواره و آغاز گنبد در مسجد جامع اشکرند مشابه نمونه آن در مسجد جامع هفتشویه (سیرو، ۱۳۵۷: لوح ۲۶؛ د).

مشابه از جمله مسجد جامع اشکرند می‌توان فرم کلی گنبد را حدس زد و به نازک بودن لایه گنبد پی برد. قسمت‌هایی از گوشه‌سازی گنبد همچنان باقیمانده که نمونه آن در مسجد جامع اشکرند نیز وجود دارد (تصویر ۴۱).

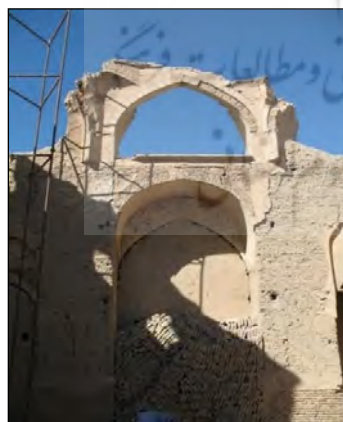
تصویر ۴۳- داخل گنبد خانه با الحاقات خشتی الحاقی (دید غربی) (نگارندگان، ۱۳۸۵)

جرزها بر روی تزئینات پوشانده شده است. اندود ساده گچ بر روی جرزهایی که بعدها افزوده شده‌اند، نشان از ساخت و تزئین در ادوار بعدی دارد (فرید، ۱۳۸۶: ۱۳۱ و ۱۳۲). فضاهای داخلی گنبدخانه دارای نقوش و تزئینات گچی بوده‌اند که متأسفانه امروز چندان اثری از آن‌ها باقی نمانده است (تصاویر ۴۲ و ۴۳).

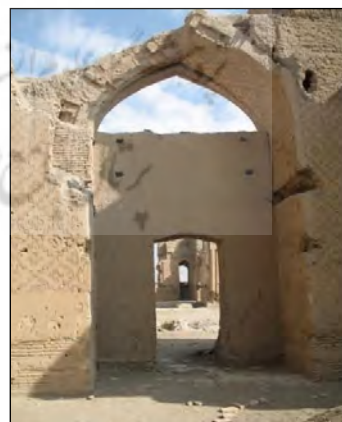
تصویر ۴۲- داخل گنبد خانه با الحاقات خشتی الحاقی (دید شمالی) (نگارندگان، ۱۳۸۵)

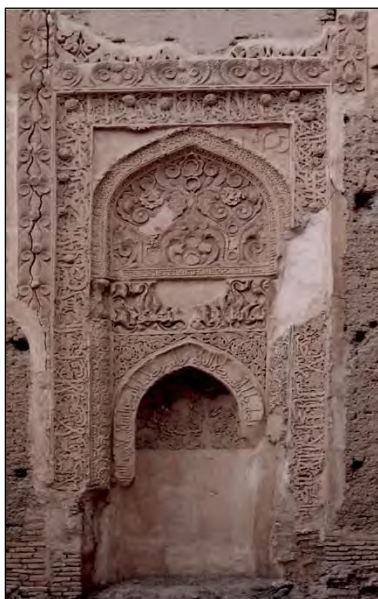
تصویر ۵۱- تصویر کلی محراب مربوط به دوره ایلخانی
مسجد جامع هفتشویه (نگارندگان، ۱۳۸۵)

با این حال عمده تزئینات باقی مانده در مسجد جامع هفتشویه آرایه‌های مبتنی بر مصالح گچی هستند که به سه دسته تقسیم می‌شوند: (۱) گچ‌کشی بر بدنه‌های داخلی که با نقوش موسوم به تویی ته آجری تزئین شده است. (۲) گچ‌بری‌های برجسته که همراه با خطوط بنایی بر بدنه‌ها نوشته شده‌اند (تصویر ۴۹). (۳) محراب گچ‌بری شده در فضای گنبدخانه (تصویر ۵۱). این محراب شباهت‌های بسیاری از نظر نوع فرم محراب و تکنیک‌های گچ‌بری در قاب دوم با مسجد جامع گار دارد

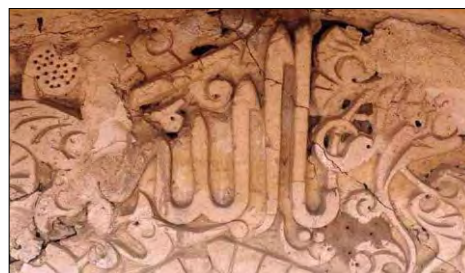
تصویر ۴۹- جزئیات گچبری ضلع غربی گنبد خانه با سوراخ‌های ناشی
از کلونی موریانه (نگارندگان، ۱۳۸۵)

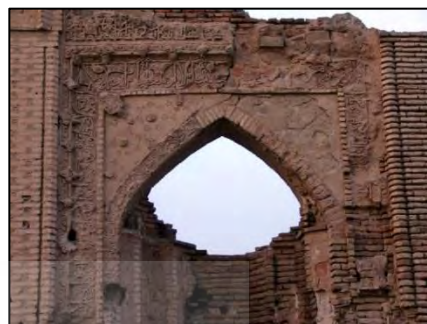
تصویر ۵۰- جزئیات محراب تخریب شده مسجد جامع گار (ولی پور
۱۳۸۵)

(تصویر ۵۰). در مجموعه تزئینات گچ‌بری مسجد جامع هفتشویه، بسیاری از مشخصه‌های هنر گچ‌بری ایلخانی قابل مشاهده است؛ از آن جمله می‌توان به گچ‌بری خط بنایی به صورت درهم و پیچیده اشاره کرد که تشابه بسیاری با نمونه موجود در بقعه پیر بکران دارد. با این حال گچ‌بری ضلع غربی از نظر هنری از محراب ضعیف‌تر است و احتمالاً توسط فرد یا افرادی غیر از گچ‌بر محراب اجرا شده‌اند. لازم به ذکر است از این نوع گچ‌بری تنها در این بخش از بنا به کار رفته است.

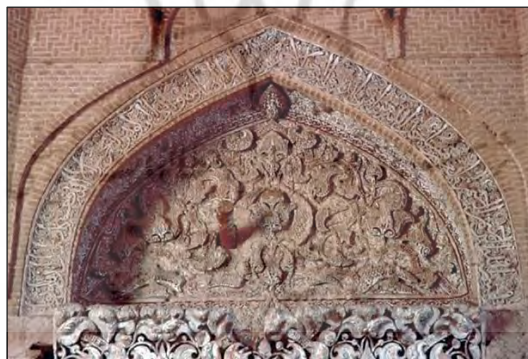
تصویر ۵۳- بالاترین قسمت محراب مسجد جامع اشترجان (بلر و بلوم، ۱۹۸۴)

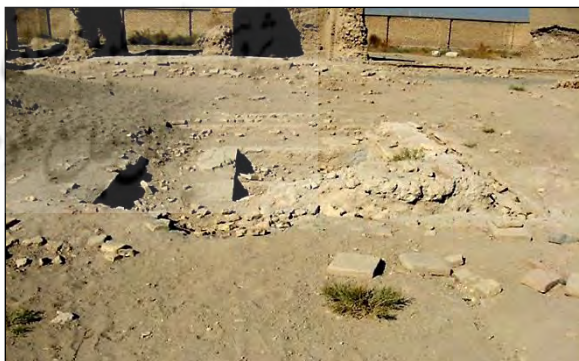
تصویر ۵۴- نمایی از حوض دو تکه مسجد جامع هفتشویه و مسیر تنبوشه (نگارندگان، ۱۳۸۵)

فضاها در اطراف آن، علاوه بر تأمین نور و منظر مناسب برای فضاهای اطراف خود، کیفیات دسترسی به آن‌ها و نیز نوع و میزان استفاده از آن‌ها توسط کاربران را تحت شعاع قرار می‌داده است. این امر در ارتباط با ساختار فضایی مساجد از اهمیت ویژه‌ای برخوردار است به نحوی که در ابتدا حیاط را با یک هندسه کاملاً منظم در پیکره‌بندی بنا مکان‌یابی نموده و سپس سایر عناصر از جمله شبستان‌ها و ایوان‌ها را حول آن برپا می‌کنند (کیانی، ۱۳۷۴: ۱۸-۱۹). بنابراین به نظر می‌رسد حیاط در مساجد از ابتدا یکی از بخش‌های اصلی پیکره‌بندی فضایی به شمار می‌رفته و از نخستین مساجد اسلام تا دوران معاصر، حضوری چشمگیر در معماری مساجد داشته است. صحن مسجد جامع هفتشویه نیز از این قاعده مستثنا نیست؛ به گونه‌ای که علاوه بر قرارگیری سایر اجزای معماری در اطراف آن در وسط صحن مسجد، حوض یا آب‌نمایی به ابعاد $۱/۲۰ \times ۱/۱۰$ متر تعبیه و با یک

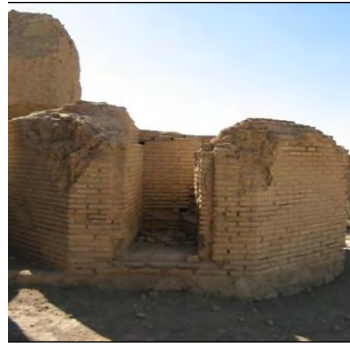
تصویر ۶۱- نمایی از مناره هشت ضلعی سلجوقی مسجد جامع هفتشویه و پلکان‌های باقی‌مانده آن (نگارندگان، ۱۳۸۵)

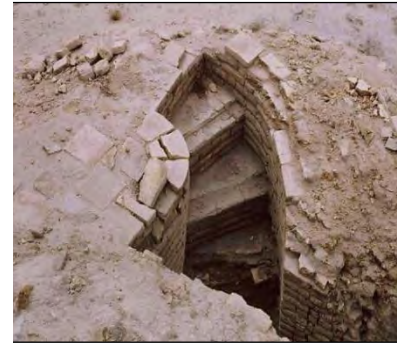
تصویر ۶۰- نمایی از مناره هشت ضلعی سلجوقی مسجد جامع هفتشویه و پلکان‌های باقی‌مانده آن (نگارندگان، ۱۳۸۵)

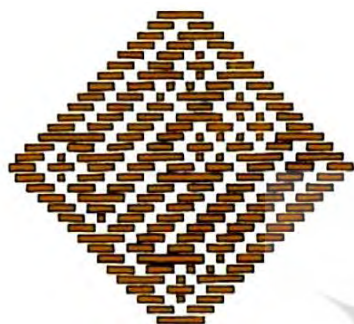
تصویر ۶۶- کتیبه آجری معقلی «لا اله الا هو» مناره ساریان (شکفته و دیگران، ۱۳۹۴: ۹۴).

(تصویر ۶۴) شباهت زیادی به تزئینات آجرکاری معقلی با تویی‌های ته آجری در ایوان جنوبی مسجد جامع گار دارد (تصویر ۶۵ و ۶۶). علاوه بر آن کتیبه آجری معقلی ایوان جنوبی مسجد جامع هفتشویه مشابه نمونه‌های شناسایی شده در مناره ساریان مربوط به حدود ۵۵۰هـ.ق (هنرفر، ۱۳۴۴: ۲۰۰ و ۲۰۱) است.

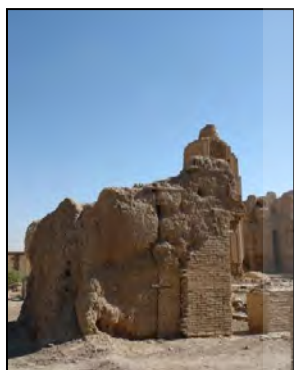
تصویر ۶۹- بقایای آجر کاری ازاره بخش غربی (نگارندگان، ۱۳۸۵)

آجرهای به کار رفته نقش سازه‌ای ایفا می‌کنند و از گچ و کاه گل به عنوان مصالح تزئینی در مسجد استفاده شده است (تصویر ۶۷-۶۹). نبود کاوش‌های باستان‌شناسی در مسجد جامع هفتشویه گمانه‌زنی در مورد پی بنا را دشوار می‌سازد؛ با این حال و با توجه به گودال حفاری غیرمجاز واقع در کنار جرز غربی ایوان شمالی به عمق ۵۰ سانتیمتر، بقایایی از قلوه‌سنگ و ملات شفته‌آهک نمایان شد. با توجه به مقایسه پی ساختمان در زمین‌های مشابه می‌توان حدس زد که

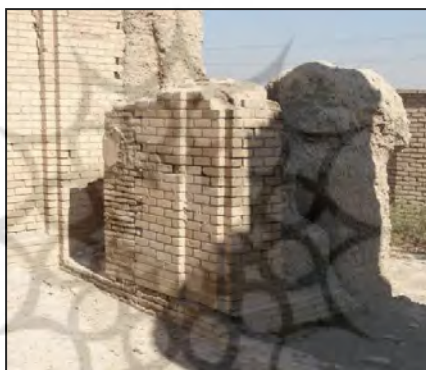
تصویر ۶۸- بقایای آجر کاری ازاره ایوان جنوبی (نگارندگان، ۱۳۸۵)

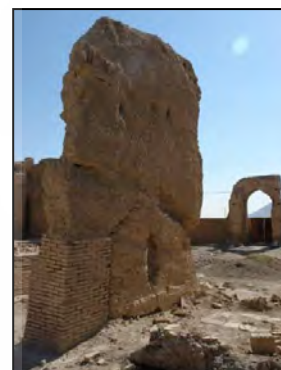
تصویر ۶۷- بقایای آجر کاری ازاره بخش غربی (نگارندگان، ۱۳۸۵)
